VAASAN AMMATTIKORKEAKOULU  
UNIVERSITY OF APPLIED SCIENCES

PÄIVÄKODIN KUNTOARVIO JA  
RISKIRAKENNE  
ANALYYSI

## **Kiinteistökatseلمus**

**Jyrän Päiväkotі**

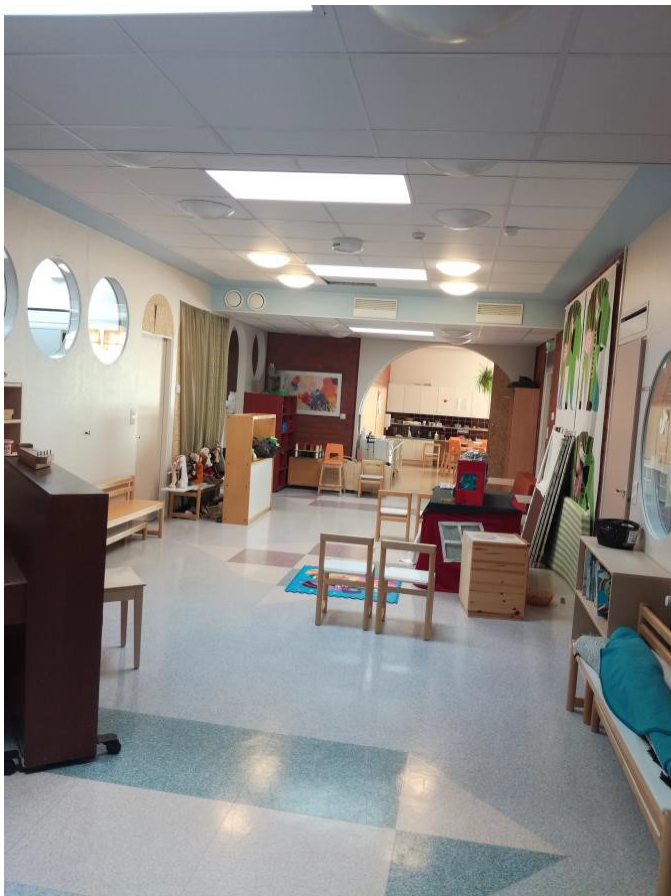
Sisäpinnat rakennuksessa ovat pääosin hyvässä kunnossa, alkuperäisessä osiossa hieman kulumaa ovien karmeissa sekä tiiliseinäpinnoilla. Alkuperäisessä osassa väliseinät ovat pääosin muurattua punatiiltä ja levytettyjä seiniä. Ulko-ovina ovat alkuperäiset lämpöhävikkiä aiheuttavat teräsovet. Lattiat vanhalla osalla ovat pääosin muovimattoa, pois lukien märkätilojen laatoitettu lattiapinta. Seinien nurkka-liitoksissa on levyrakenteen elämisestä johtuvia halkeamia saumoissa sekä alkuperäisessä osassa, että laajennusosassa. Liite 1

**Kuva 1.** Alkuperäisen osan yleiskuva aulatilasta.

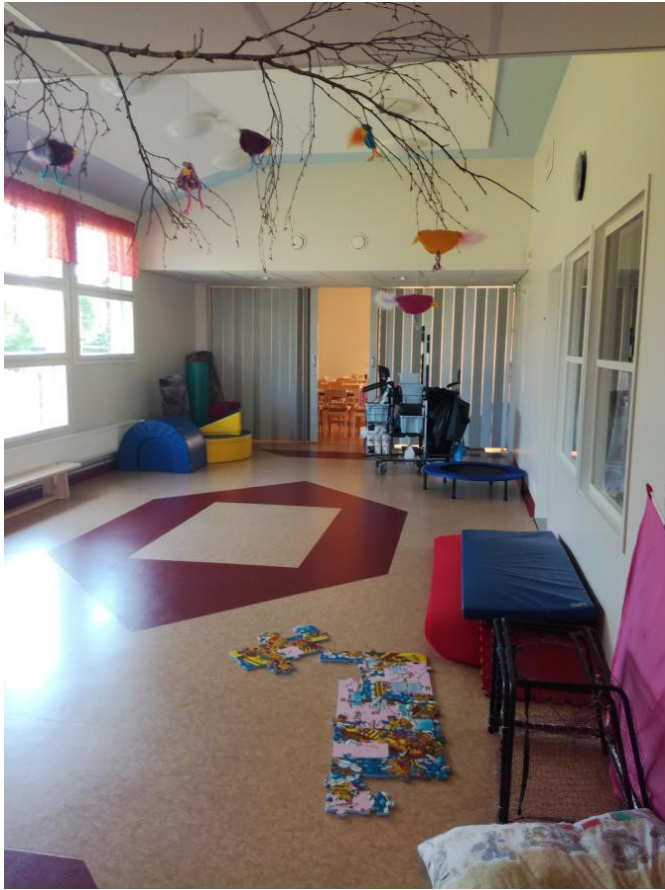
Laajennusosassa väliseinät ovat harkolla muurattuja ja levytettyjä seiniä. Laajennusosassa sisäpinnoissa ei ollut kulumaa tai muita näkyviä puutteita. Lattiamateriaalina uudella puolella on muovimatto, myös märkätiloissa. Laajennusosan eteistilojen seinälaatoituksen saumalaasti on paikoin lohkeillut irti. Liite 1

**Kuva 3.** Laajennusosan yleiskuva aulatilasta.

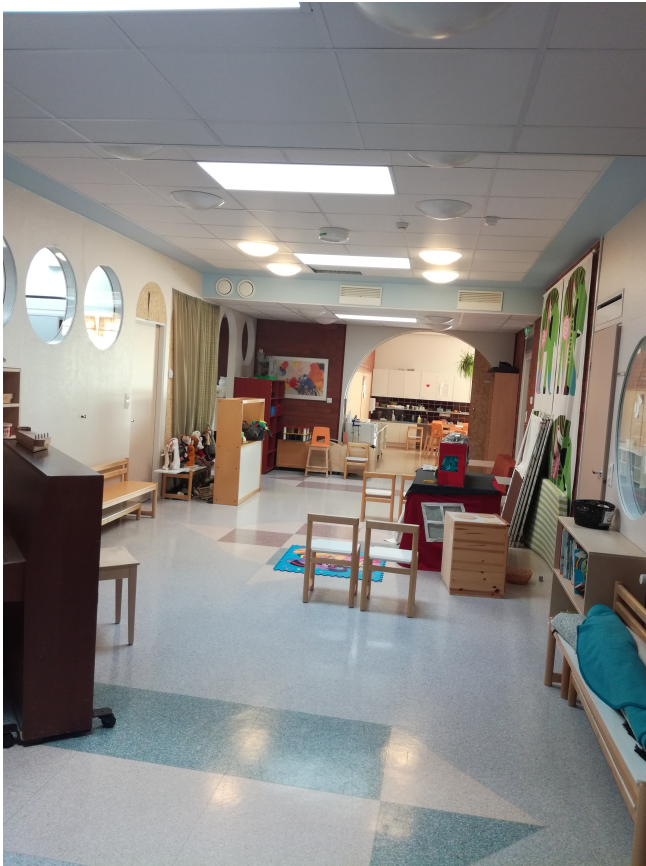
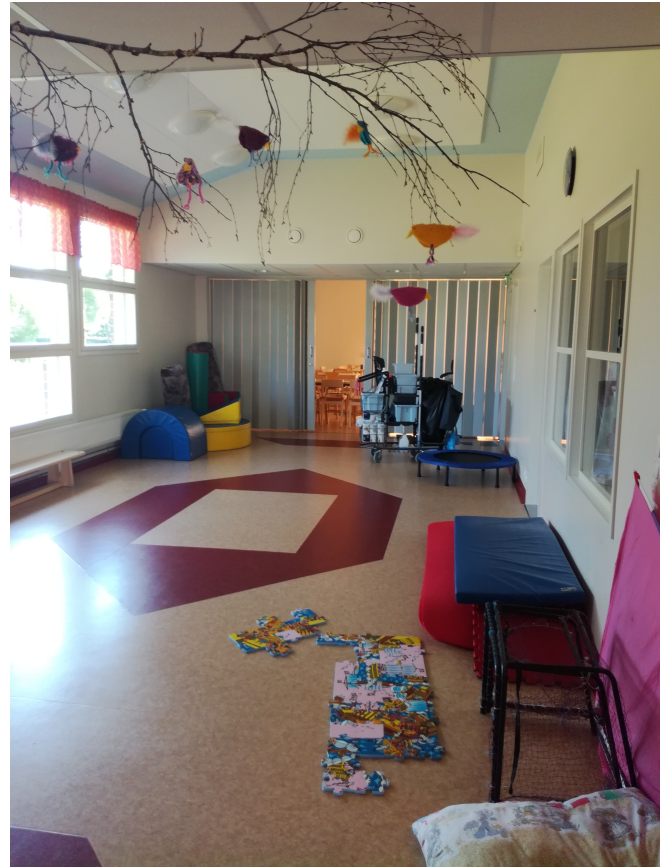
*Kuva 3: Vasemmalla vanhan osan yleiskuva ja oikealla uuden osan yleiskuva*

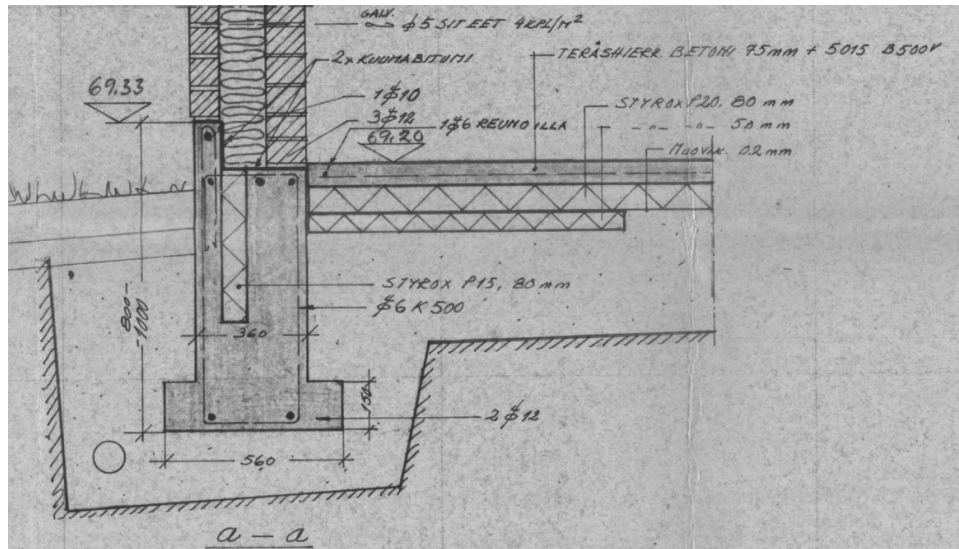
*Vanhan puolen perustukset ja alapohja. Perustukset jatkuvat samana läpi rakennuksen, alapohja muuttuu märkätilojen kohdalla*

Sokkelin sisään on valettu 80mm paksu Styrox P15 eriste. Eriste on saattanut hajota betonin kuivuessa ja näin ollen menettää eristävyys kykyään. Eristeen kunto ja mahdolliset vauriot tulisi tarkistaa.

Piirustuksessa ei ole merkattu kuinka pitkälle reunaeristeet ulottuvat eikä rakennuksen alla olevaa maalajia. Reunaeristeen leveys sekä maalaji tulisi tarkistaa.

Märkätilojen osalta tulisi tarkistaa betonilaatan paksuus, sillä sitä ei ole merkattu kuviin.

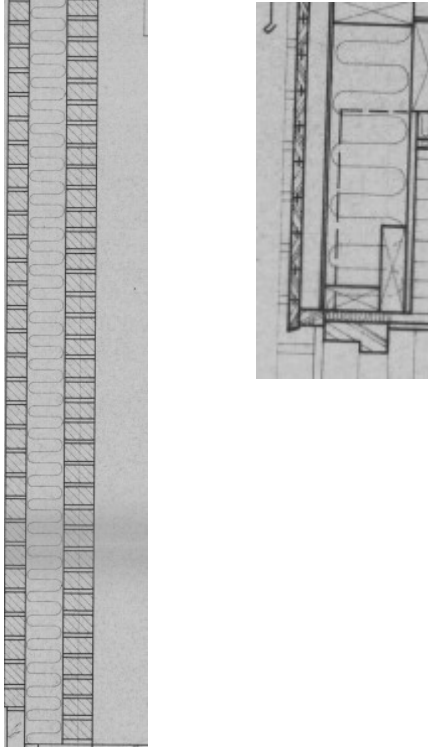
*Vanhan puolen ulkoseinä rakenne (vasen kuva) sekä ikkunan yläpuolinen rakenne (oikea kuva)*

Ulkoseinärakenne on tiili-villa-tiili riskirakenne, jonka ongelmat perustuvat tuuletus raon puuttumiseen. Viistosateen kostuttama seinärakenne ei pääse tuuletumaan, koska ilmarakoa ei ole jätetty tai se on usein tukkeutunut laastista. Seinän eriste kerroksessa on riski kosteus- tai mikrobivauriolle.

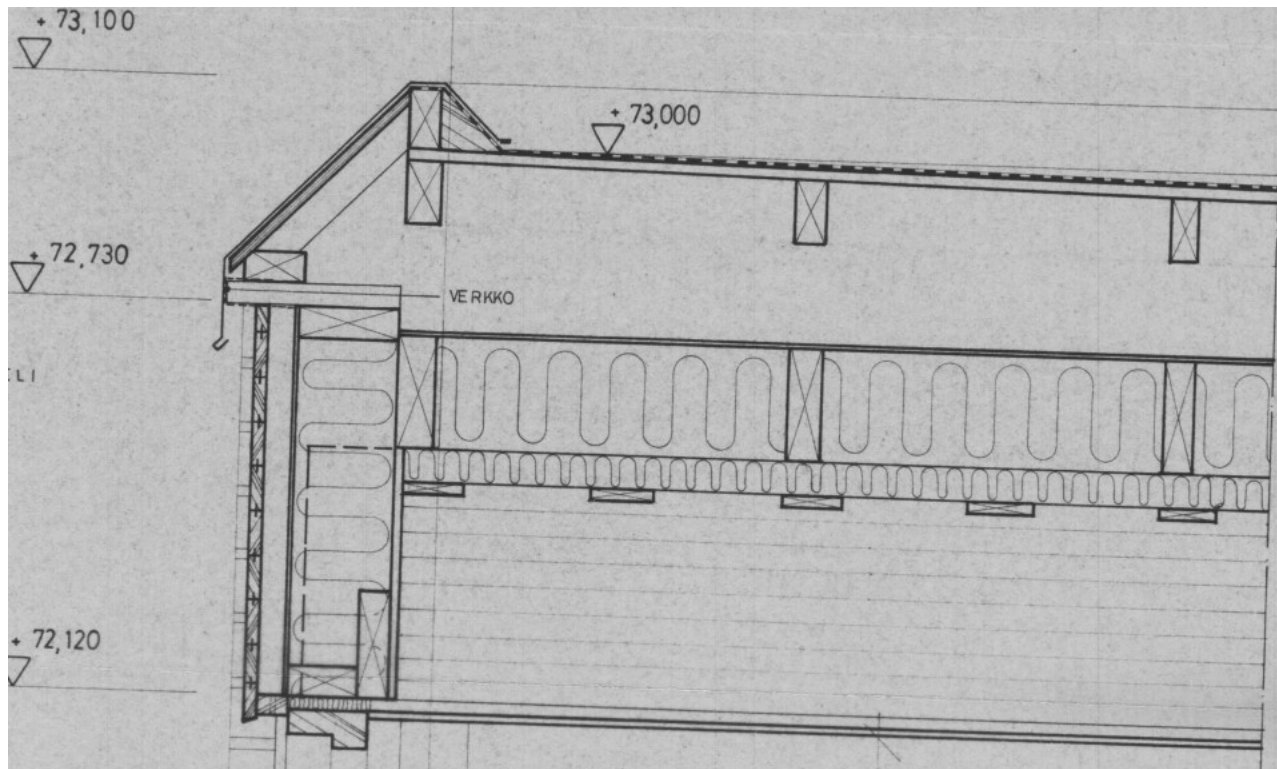
*Yläpohja- ja kattorakenne muualla vanhalla puolella*

Vanhan osan yläpohja rakenteen ongelmana on vähäinen tuuletustila. Piirustuksissa ei ole merkitty eikä mainittu tuuletustilan korkeutta. Jos kosteutta pääsee yläpohjatilaan esimerkiksi vesikatteen läpi, ei eristekerros pysty kuivumaan. Suositeltavaa on tarkistaa yläpohjan tuulettavuus.

Vesikatto on bitumihuopainen tasakatto. Vuosien kuluessa bitumihuovan saumat alkavat veden jäätyminen seurauksena ja kosteus pääsee yläpohjatilaan. Saumat on syytä tarkistaa, samoin myös kattokaivojen toimivuus. Katolla on myös 12 kappaletta kattoikkunoita, jotka luokitellaan riskirakenteeksi. Yleensä niiden liitoksen eivät ole pitkällä aikavälillä pitäviä ja ne alkavat vuotamaan kosteutta/vettä yläpohjatilaan sekä suoraan huoneistoon. Ikkunoiden liitos katteeseen suositellaan tarkistettavaksi. Kattoikkunoista ei löytynyt detaljikuva.
