Elina Suominen

Omakotitalon korjaussuunnitelma

**Omakotitalo
Länsitie 34, Kajaani**

LÄMPÖKUVAUSRAPORTTI

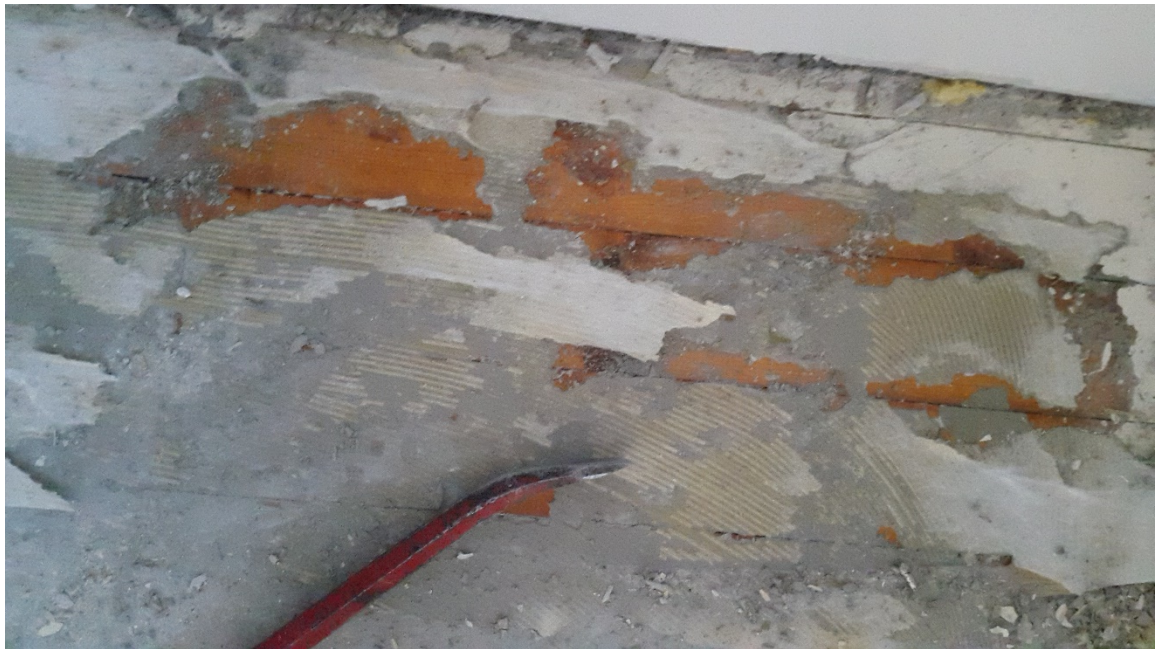
Kuva 5. Lankkulattian päälle oli asennettu aikaisemmin linoleumimatto.

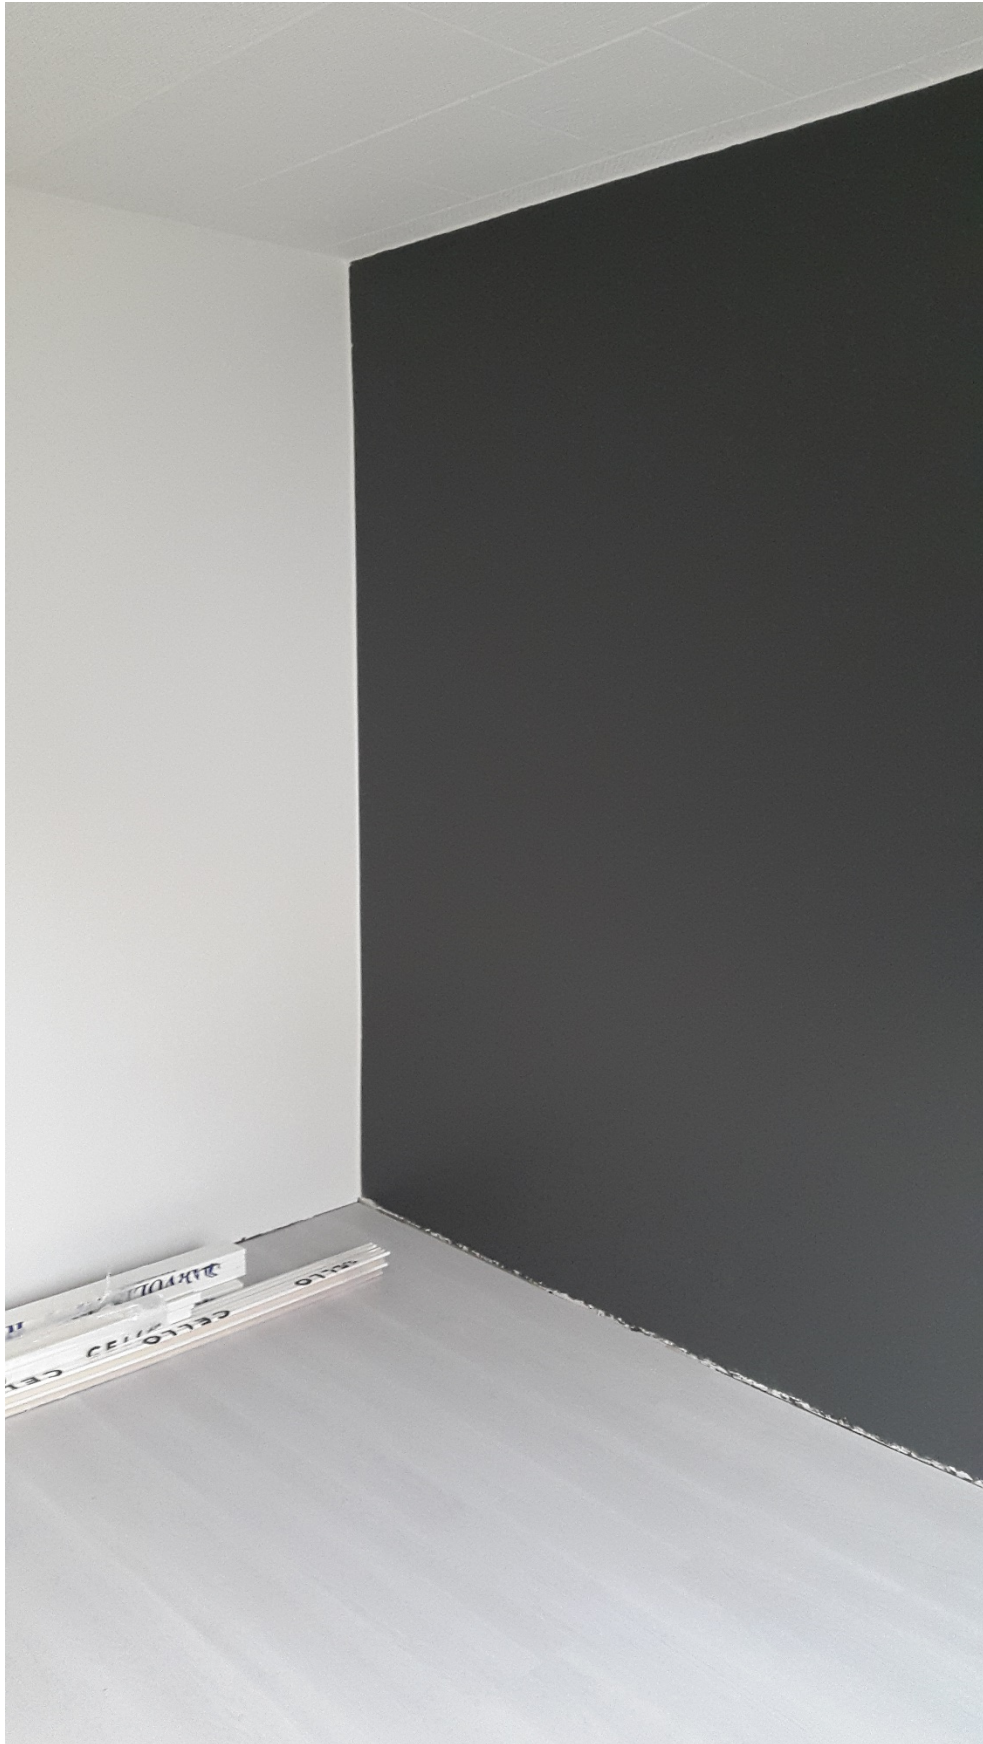
Kuva 6. Lankkulattian päälle asennettiin vinyylimatto.
