VALUSENKAN AUKEAMISEN TUTKIMINEN JA PARAN-  
TAMINEN JATKUVAVALUKONEELLA

Opinnäytetyö  
Tekniikan ja liikenteen ala  
Kone- ja tuotantotekniikka  
Insinööri (AMK)

2019

<b>Author</b>	Jaakko Lehojärvi	Year	2019
<b>Supervisor</b>	Mari-Selina Kantanen, M.Sc. (Tech.)		
<b>Commissioned by</b>	Janne Koskenniska, Outokumpu Stainless Oy		
<b>Subject of thesis</b>	Ladle well opening and improvement		
<b>Number of pages</b>	41 + 21

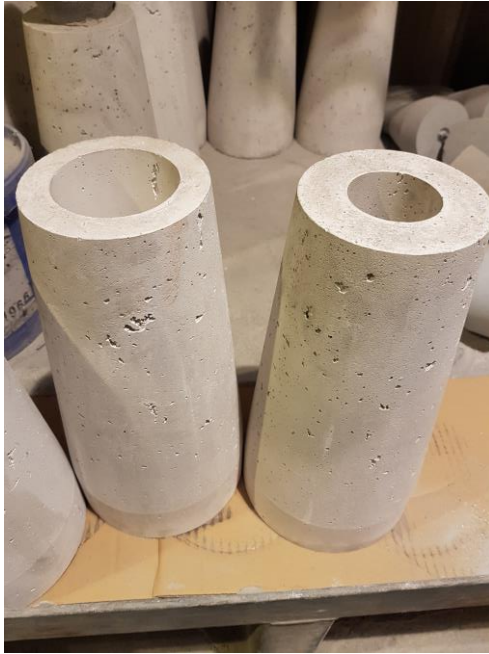
Kuva 12. Kuvassa vasemmalla uudenlainen testattava sekä oikealla käytössä oleva suutiili.

Valusenkkojen vapaan aukeamisen parantamiseksi käytettävä uudenlainen suutiili poikkeaa vanhasta käytössä olevasta suutiilestä ainoastaan valureiän osalta. Näiden ero on selvästi nähtävissä kuvasta 12.

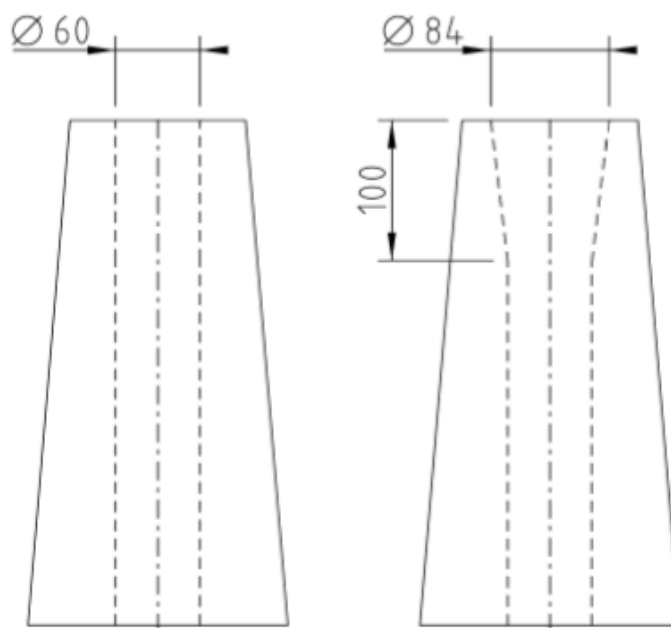
Kuva 13. Bentley:n Microstation V8i:llä piirretyn havainnekuva vanhan ja uuden suutiilen poikkileikkauksesta.

Uudessa suutiilessä on sen valureiän yläosa kartioitu kuvan 13 osoittamalla tavalla siten, että valureiän yläosan halkaisijaa on kasvatettu 24 mm ja kartiointi ulottuu 100 mm matkalle suutiilen yläpäähän.

Näin on saatu ratkaisu, jossa hydrostaattinen paineesta johtuva, valureiän kohdalla vaikuttava voima kasvaa ja valureiän kohdalla oleva sintraantunut hiekkerros rikkoontuu näin helpommin aiheuttaen valusenkan vapaan aukeamisen todennäköisyyden kasvamisen. Tämä voidaan todeta myös matemaattisesti liitteessä 1 esitetyllä tavalla.

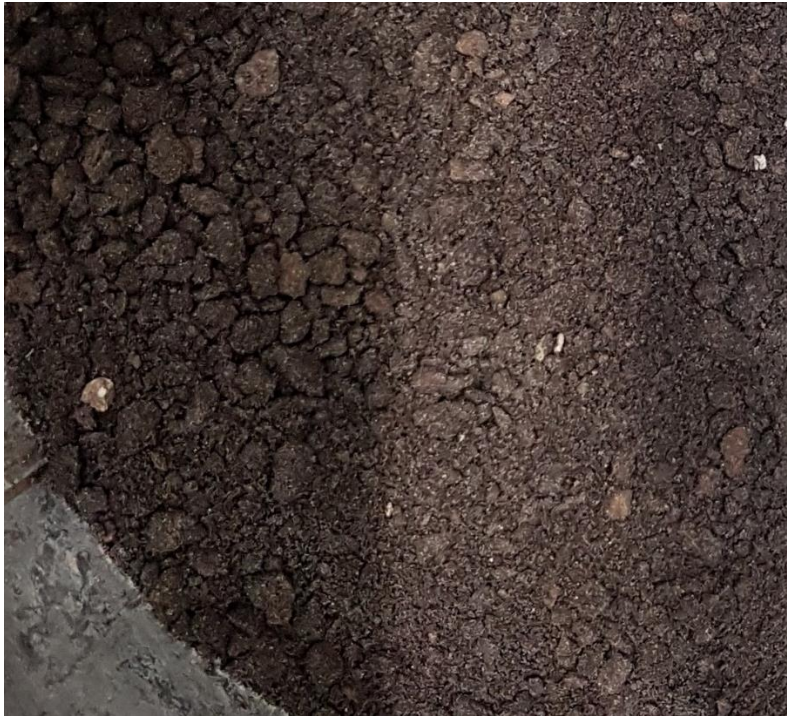
Kuva 18. Näyte valusenkkoihin asennettavasta tamppimassasta.

Näytettä arvioidessa siitä löytyi pieniä valusenkan tiilivuorauksesta murtuneita kappaleita, valusenkan ylävanteen ja kaatonokan ruiskumassauksesta valusenkan kuivausohjelman aikana murtunutta massaa sekä valusenkan muurauksessa taustamassana ja tiilivuorauksen tiivistämiseen käytettävää tamppimassaa. Tästä valureiästä otetusta näytteestä sintraantumaton tamppimassaa oli suurin

osa. Valusenkan pohjalla olevasta tamppimassasta ei isompirakeinen osa massasta näytä sintraantuvan jääden näin irtonaiseksi valusenkan pohjalle ja kehystiilen päälle, joka on hieman pohjan tiilivuorausta matalammalla. Alla olevan kuvan 18 puhtaasta tamppimassan näytteestä voidaan todeta sen rakenne, jossa on erikokoisia rakeita.

Valusenkkää käännettäessä ”remppapaikalla” tämä kehystiilen päällä oleva tamppimassaa, irronnutta ruiskumassaa ja tiilenpalasia sisältävä massasekoitus valuu valureikään tukkien sen.
