TAIDETALON KUNTOTUTKIMUS JA  
KORJAUSEHDOTUS

Tekniikka  
2019

**Taidetalon kuntotutkimus ja korjausehdotus**

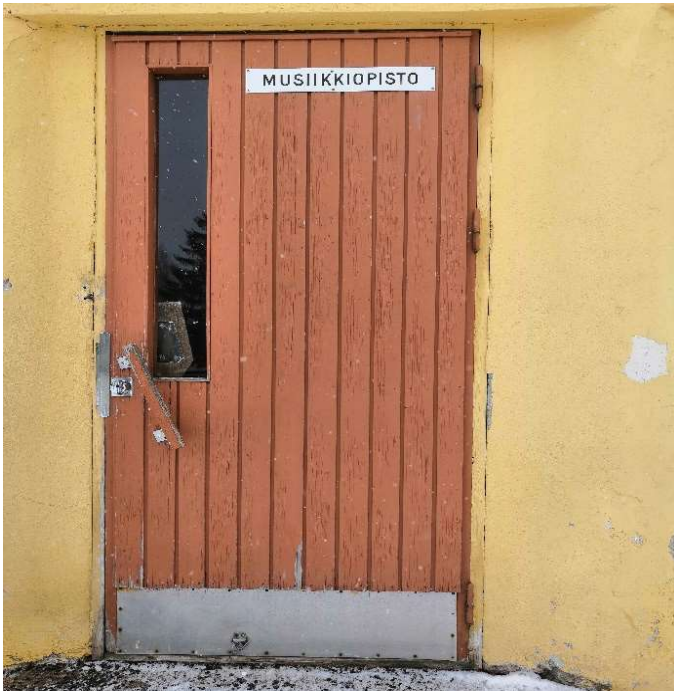
**Kuva 24.** Musiikkiopiston ovi ulkopuolelta.

oven alalista on lähtenyt osittain irti ja talvisin oven alta pääsee sisätilaan lumisaateen aikana lunta (Kuva 23). Ovien maali hilseilee myös paikoitellen (Kuva 24). Lämpökamerakuvauksen tulosten perusteella ovissa on suuria lämpövuotoja.

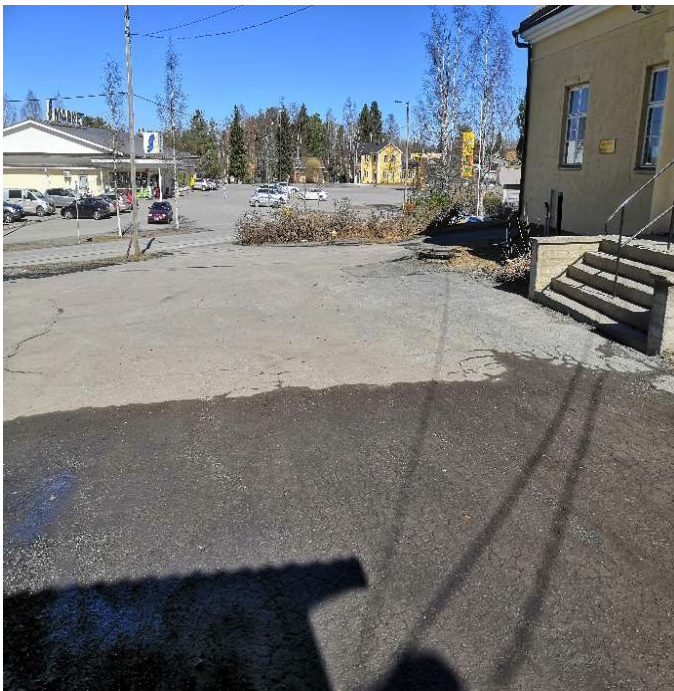
**Kuva 30.** Etupuolen piha-alue asfaltti.

Rakennuksen sisäänkäynnin eli idän puoleinen piha-alue on päällystetty asfaltilla ja kaadot ovat tältä puolen hyvin rakennuksesta pois päin. Asfaltissa näkyy osittain halkeamia ja monttuja, mutta päällisin puolin kuitenkin vielä kohtalaisen hyvässä kunnossa (Kuva 30).
