# Konditionsbedömning av Sundom UF-lokal

Examensarbete för ingenjör (YH)-examen  
Utbildningsprogrammet för byggnadsteknik  
Vasa 2019

# Konditionsgranskning av Sundom UF lokal

Jessica Bäck  
Vasa, 27.4.2019

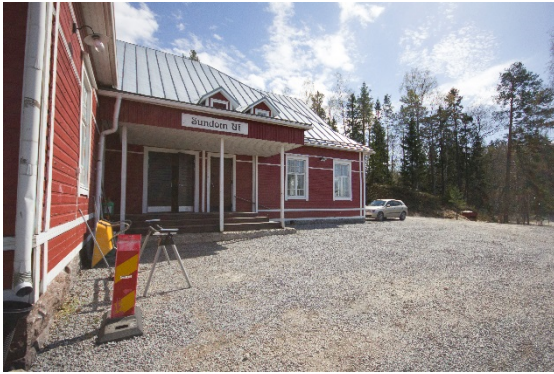
**Bild 1. Gårdsplan**

Gårdsplanen är överlag i bra skick (se bild 1, bilaga 1.1). Gårdsskjulet är ett kallt utrymme för förvaring av gårdsredskap och dylikt (se bild 2, bilaga 1.1). Skicket är dugligt. Enligt bygglovsritningarna från 1993, när en utbyggnad av TV-studion på sydoöstra sidan, blev uppförd, är det inplanerat dränering vid den sydöstra fasaden. Det är ytterst viktigt att den sydöstra fasaden är korrekt dränerad eftersom den är nära belägen en sluttning där ytvatten från ett stort område rinner rakt ner mot byggnaden. Inga dränerings brunnar finns, så ett modernt dräneringssystem saknas. Därför är det viktigt att få vattenavledningen styrd bort från byggnaden på den sydöstra sidan.

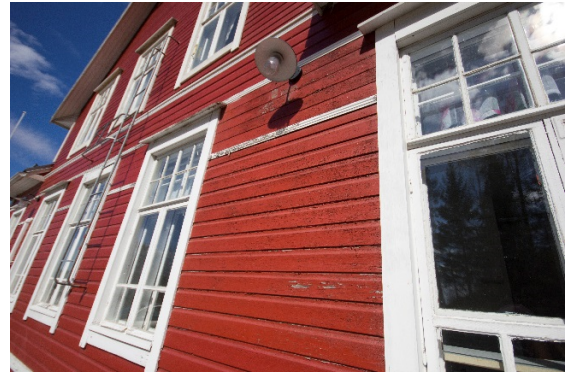
**Bild 4. Fasad**

Fasaden är i överlag i gott skick (se bild 4, bilaga 1.1). Det finns dock problem områden. Ett väggparti (se bild 5, bilaga 1.1) på den nordöstra sidan bör korrigeras. En köldbrygga konstateras finnas i ytterväggen utanför damernas wc på den sydöstra sidan (se bild 6, bilaga 1.1). Fönsterbleck saknar droppkant, så regnvatten rinner ner längs fasaden (se bild 7, bilaga 1.1). Det finns även många fönster som helt saknar bleckplåt (se bild 8, bilaga 1.1).

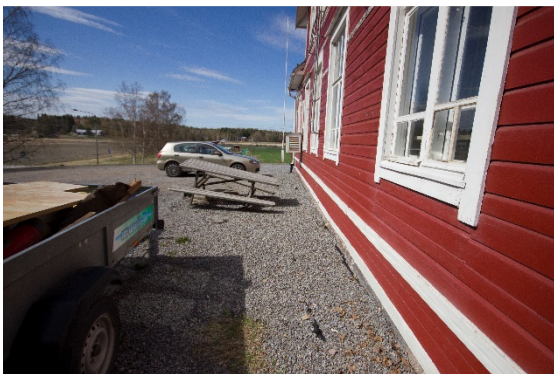
**Bild 3. Parkering**

Det finns ingen motorvärmare stolpe eller uttag för motorvärmare, som bostadsinvånarna kan använda. Det är ej heller utmärkt var endast invånarna kan parkera (se bild 3, bilaga 1.1).

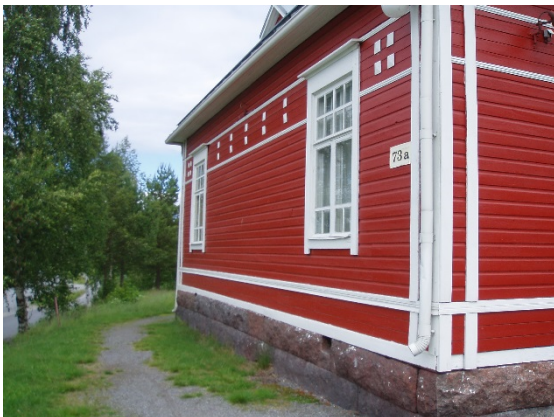
Bild 9. Ventilrad krypgrund

Grunden är en ventilerad krypgrund, såkallad trossbotten (se bild 9, bilaga 1.1). Några ventilationsöppningar är igentäppta (se bild 10, bilaga 1.1). Det finns ingen inspektionslucka, så att man slipper in i kryprummet. Det ligger bråte och annat organiskt material i kryprummet på marken (se bild 11, bilaga 1.1). Grunden i den nyaste utbyggnaden består av markliggande platta. Inga tekniska detaljer för golvkonstruktionen har erhållits.

Den ventilerade krypgrundens igentäppta ventilationsöppningar bör öppnas upp. En inspektionslucka in till kryprummet bör göras, så att man kan undersöka virket i bottenbjälklaget samt kontrollera temperatur och fukthalt vid olika årstider. Och då slipper man åt att tömma kryprummet på allt bråte. Den markliggande plattan har inte kunnat undersökas.

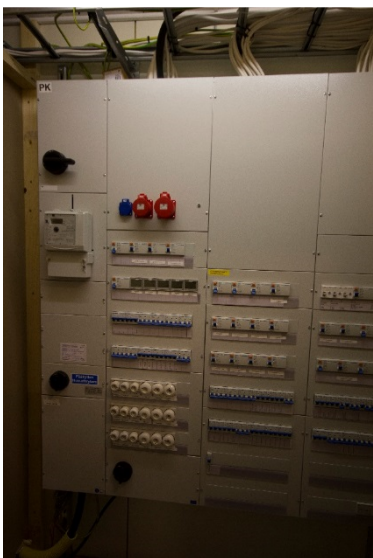
**Bild 15. Förnyade elinstallationer på våning 1**

I övrigt håller föreningen på med en stor invändig renovering, där alla elinstallationer på första våningen förnyas (se bild 15, bilaga 1.1). På samma gång förnyar de ytmaterial som golv i de allmänna utrymmena (se bild 16, bilaga 1.1), våtutrymmen totalrenoveras (se bild 17, bilaga 1.1) och med ny rumfördelning gör de nu plats för en handikappanpassad toalett (se bild 18, bilaga 1.1). Även köket totalrenoveras (se bild 19, bilaga 1.1).

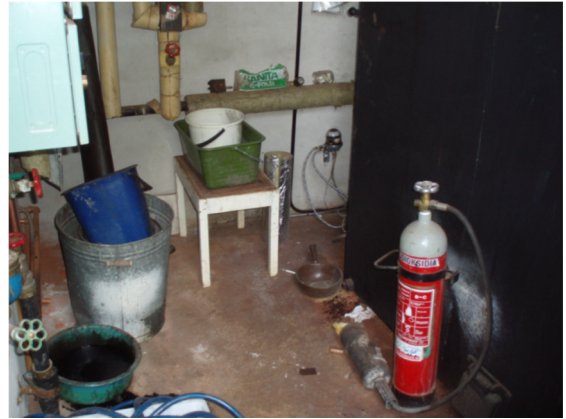
**Bild 22. Pannrummet**

Uppvärmningssystemet består av en oljepanna som är över 40 år gammal (se bild 22, bilaga 1.1). Den är inte energieffektiv och kommer inte att hålla många år till. 3 st. luftvärmepumpar har installerat de senaste åren som förbättrar byggnadens energiförbrukning (se bild 23, bilaga 1.1). Ventilationssystemet är ett maskinellt styrd frånluftssystem (se bild 24, bilaga 1.1). Ventilationssystemet har, enligt intervjuer med styrelsemedlemmar i föreningen, inte fungerat, eller åtminstone i fungerat ordentligt, sedan 80-talet.

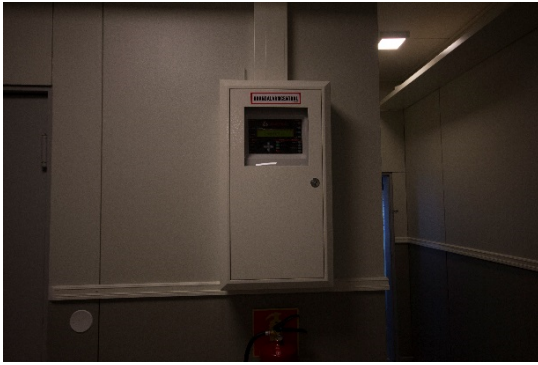
**Bild 25. Förnyat brandsäkerhetssystem**

Byggnadens hela första våning genomgår, våren 2019, en totalrenovering av det el- och datatekniska systemet. Ett nytt brandsäkerhetssystem installeras samtidigt (se bild 25, bilaga 1.1).
