VITRIINIKAAPIN RESTAUROINTI JA ALAOSAN REKONSTRUKTIO

Opinnäytetyö 2010

Restoration and Reconstruction of a display cabinet

Bachelor's Thesis

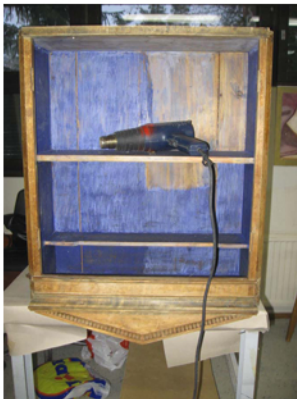
**Maalinpoistoa kaapin
sisäosasta**

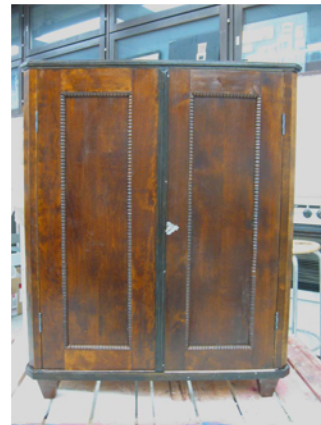
**Lakattu ja valmis
alakaappi**
