**MESTARITYÖ**

**PARVEKELAATAN VAHVISTAMINEN**

Kohteena on Raitayhtiöiden pääurakoima VMY Gunillantie 6 (kuva 1), joka sijaitsee Helsingin Laajasalossa. Työmaa koostuu yhdeksästä eri rakennuksesta, näistä kahdeksaan joudutaan vahvistamaan parvekelaatta. Parvekelinjoja on yhteensä 62, jotka kaikki ovat 4-kerroksisia. Näin ollen vahvistettavia laattoja on 248 kappaletta.

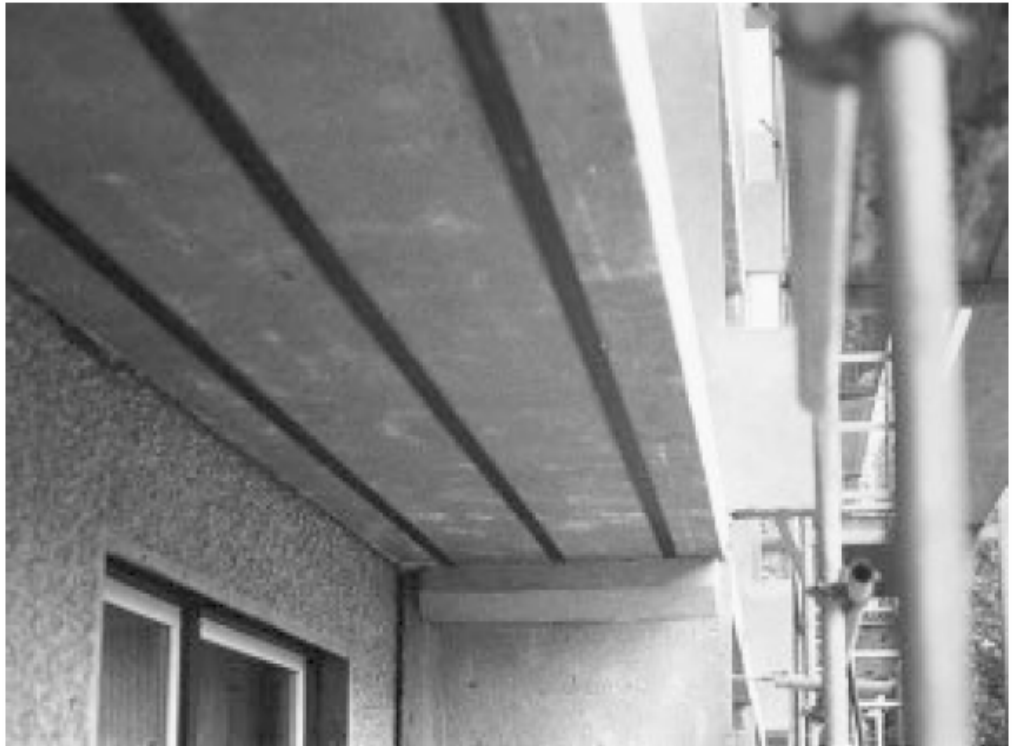
Kuva 2 on Magdeburgista, Saksasta, jossa koko kerrostalon parvekkeet vahvistettiin liimaamalla kolme kappaletta 50 mm leveitä ja 1,2 mm paksuja hiilikuitulaminaatteja laatan alapohjaan [3].

*Kuva 2. Hiilikuituvahvistaminen*
