# Sprinklerijärjestelmän putkiston kunto- kartoitus

30.8.2019

Käytännön tutkimukset suoritettiin Helsingissä, Helen Oy:n Salmisaaren voimalaitoksen alueella olevassa tunnelissa. Tunnelin sprinklerijärjestelmä on rakennettu 2000-luvun alussa, eli se on noin 15 vuotta vanha. Kuitenkin sen kunto oli ikäänsä nähden ulkoisesti todella heikko, johtuen pääosin tunnelissa vallitsevasta ilmastosta. Niinpä Helen tilasi ISS Palvelut Oy:n suorittamaan tunnelin sprinklerijärjestelmään kuntokartoituksen. Kuntokartoitukseen liittyvät tutkimukset painottuivat sprinklerijärjestelmän putkiston, suuttimien ja kannakkeiden osiin.

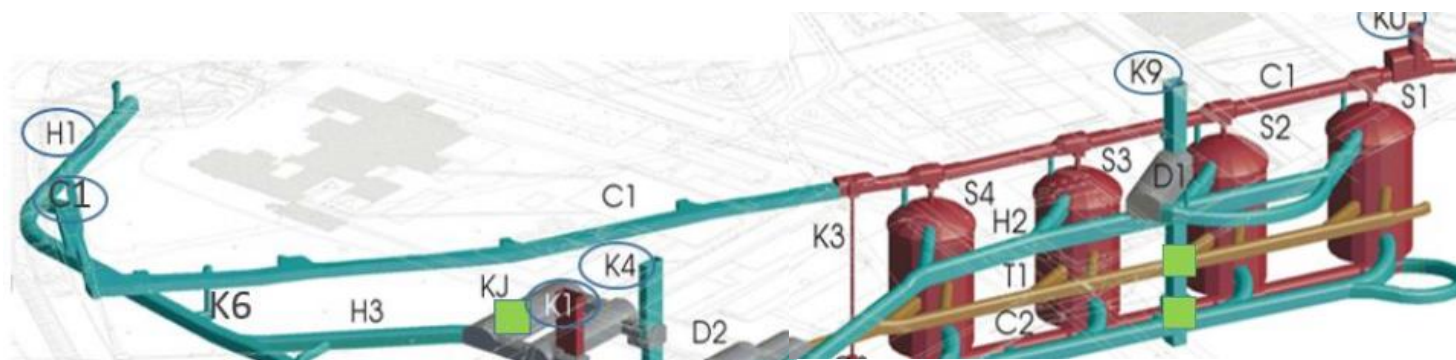
Helenin Salmisaaren voimalaitoksen alueella on maanalainen tunneli, josta käytetään nimeä C1 (kuva 3). Tilassa kuljetetaan ja säilötään energiantuotannossa tarvittavaa kivihiiltä voimalaitoksen tarpeisiin. Tunneli on louhittu kulkemaan meren läheisyydessä, jolloin kiviaineksen läpi pääsee paljon vettä ja kosteutta tunneliin. Myös tunnelin ilman-  
kosteus on korkea ja ilmanvaihto paikka paikoin huono. Nämä ongelmat yhdistettynä kallioperässä olevaan kalkkiin, joka liukenee kallion läpi kulkeutuvan veden mukana, kiihdyttävät putkiston ja sen osien korrosioitumista. Erityisesti kallioon poratut putkikanakkeet ja tunnelin loppupään sprinkleriputkisto ovat silmin nähden huonossa kunnossa olosuhteiden vuoksi.

Kuva 3. Tunneli C1 ja kartoituksen aloitusalue [12].
