# OMAKOTITALON KUNTOARVIO JA KORJAUSSUUNNITELMA

Tekniikka ja liikenne  
2010

| Title | Condition Assessment and Renovation Plan for a House |

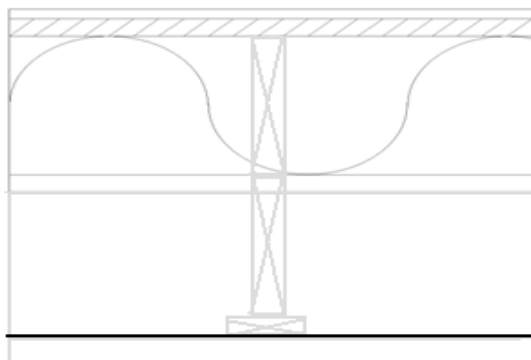
**Kuva 10.** Vanhan osan alapohja.

Lattiarakenteena vanhassa osassa rakennusta on puurakenteinen rossilattia (kuva 10). Rossilattian ja eristetyin laatan välissä on 200 mm ilmarako, että alapohja pääsee tuulettumaan. Maanpäällisen laatan rakenne on 20 mm:n kerros betonia ja se on eristetty päältä bitumilla kosteuden nousun estämiseksi pohjarakenteisiin.

Rossilattiat on uusittu vuonna 2002 tehdyssä sisätilojen peruskorjauksessa, lattiarakenteet tarkastettiin ulkoisesti ja niissä ei ollut mitään vikaa. Korjauksen yhteydessä lattiaan on vaihdettu kaikki kantavat palkit 200 mm x 50 mm ja ne ovat asennettu 600 mm jaolla, jänneväli palkeilla on 5 metriä. Lattiarakenteen U-arvo 0,20 W/m<sup>2</sup>K (liite 5), joka ei täytä tämän päivän lattiarakenteen U-arvovaatimusta 0,16 W/m<sup>2</sup>K.

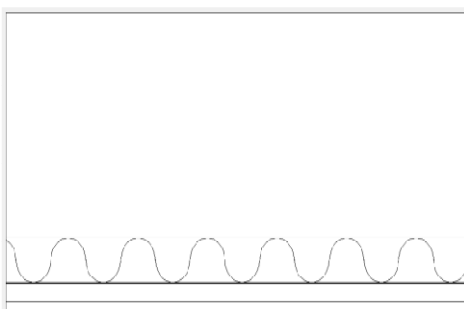
**Kuva 12.** Yläpohjan rakenne.

Rakennuksen vanhanosan yläpohjassa (kuva 12) on kannatinrakenteina 50 mm x 100 mm lankku ja eristeenä on 50 mm mineraalivillaa sekä 250 mm sahanpurua lämpimien huoneiden kohdalla. Yläpohjan U-arvo  $0,26 \text{ W/m}^2\text{K}$  (liite 9).

Villaa puhaltaessa täytyy muistaa, ettei puhalla vesikaton rajassa olevia tuuletusrakojä tukkoon. Sen seurauksena yläpohjan tuuletus ei enää toimi, ilman suhteellinenkosteus saattaa nousta hyvin korkeaksi.
