Valeenin talo

Kulttuurihistoriallisesti arvokkaan rakennuksen siirto

Opinnäytetyö

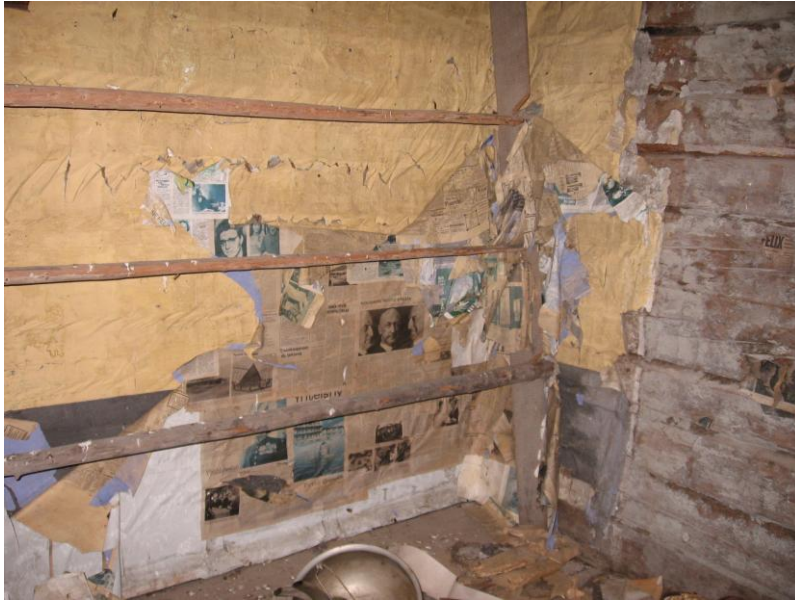
massa kohdassa. Yläkerran kahdessa asuinkäytössä olleissa huoneissa seinäpintaa on silotettu ja pintakäsittelyjä alustettu liimaamalla seiniin vanhoja sanomalehtiä ja asiakirjoja (Kuva 8). Asiakirjoissa on nähtävillä vanhoja vahasinettejä, joten ne voivat olla Wallénin aikaisia nimismiehen asiakirjoja.

Kuva 8. Hirsipintaa on siloteltu sanomalehdillä.

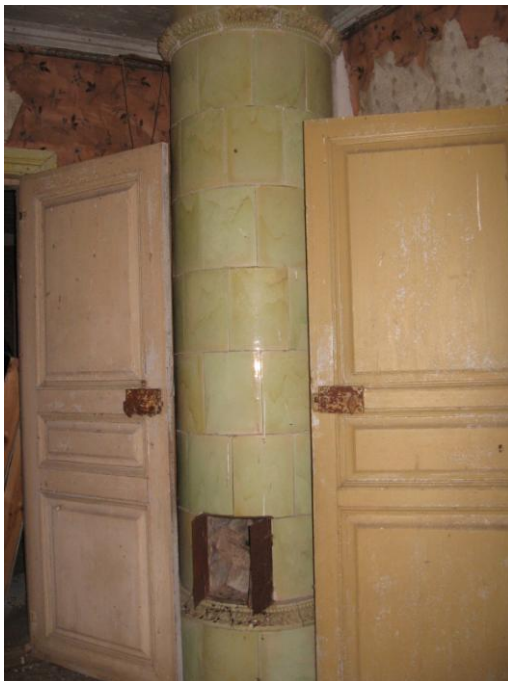
Sisätiloja erottavat kolmipeiliset profiloidut ovet. Jokaisessa ovesa keskimäinen peili on kahta muuta pienempi (Kuva 12). Sisätilojen ovet ovat kunnostettavissa ja käytettävissä siirron yhteydessä. Ainoat ongelmat tällä hetkellä liittyvät ovien suljettavuuteen, joka taas johtuu perustusten ja sitä kautta koko talon liikkumisesta.

Kuva 12. Kolmipeilisiä väliovia, sekä kaakeliuuni.
