Aninkoulun peruskorjaussuunnitelma

Uusi elämä kansakoululle

Opinnäytetyö

Työn nimi: Aninkoulun peruskorjaussuunnitelma – uusi elämä kansakoululle

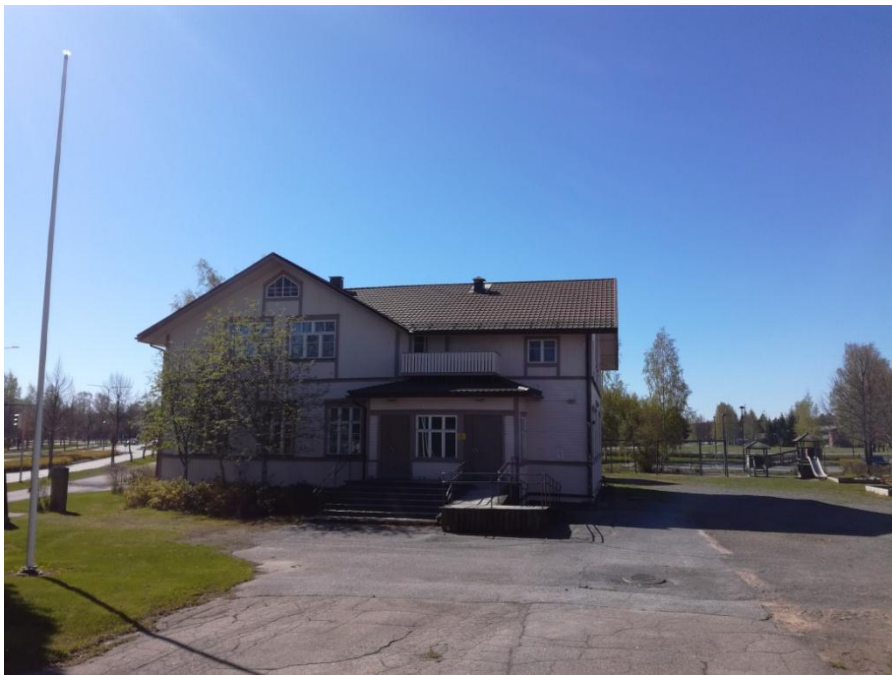
Kuva 3. Päärakennus keväällä 2019.

Rakennus on porakiviperusteinen ja ryömintätillainen. Porakivien välissä olevat eristeenä toimineet turve-, ja muu vastaava materiaali on suurelta osin varissut pois. Perustuksina olevat kivet ovat paikoin liikkuneet. Ryömintätillassa on kivijalan tuuletusluukkujen kautta nähtävissä rakennusjätettä ja eloperäistä maa-ainesta. Tuuletusluukkuja kivijalassa on verraten niukasti, mutta koska kivijalan kivien välit ovat melko harvat ja alapohjasta on aistinvaraisesti havaittavissa selkeä ilmavirta, tuntuisi alapohjan tuuletus toimivan.

Ryömintätilaan ei ole pääsyä, eikä kivijalan pinnan ja alimman hirren välissä ei ole havaittavissa kosteussulkua. Lisäksi salaojajärjestelmän olemassa olosta ei ole tietoa.

Kiinteistössä on sadevesijärjestelmä, mutta sen toimivuudesta ei ole tietoa. Rännikaivoja on rakennuksen ympärillä riittävästi, mutta sadevesien syöksytorvet jäävät liian ylös, jolloin voimakkaalla sateella vesi saattaa roiskua hallitsemattomasti ja

pääsee kastelemaan kivijalan ja seinän alaosan. Lisäksi syöksytorvet ovat kantikaat, joten ne eivät ole rakennuksen tyyliin sopivat.

Pääsisäänkäynnin vasemmalla puolella kasvaa puita lähellä ulkoseinää. Maa kaataa paikoittain kivijalkaan päin.

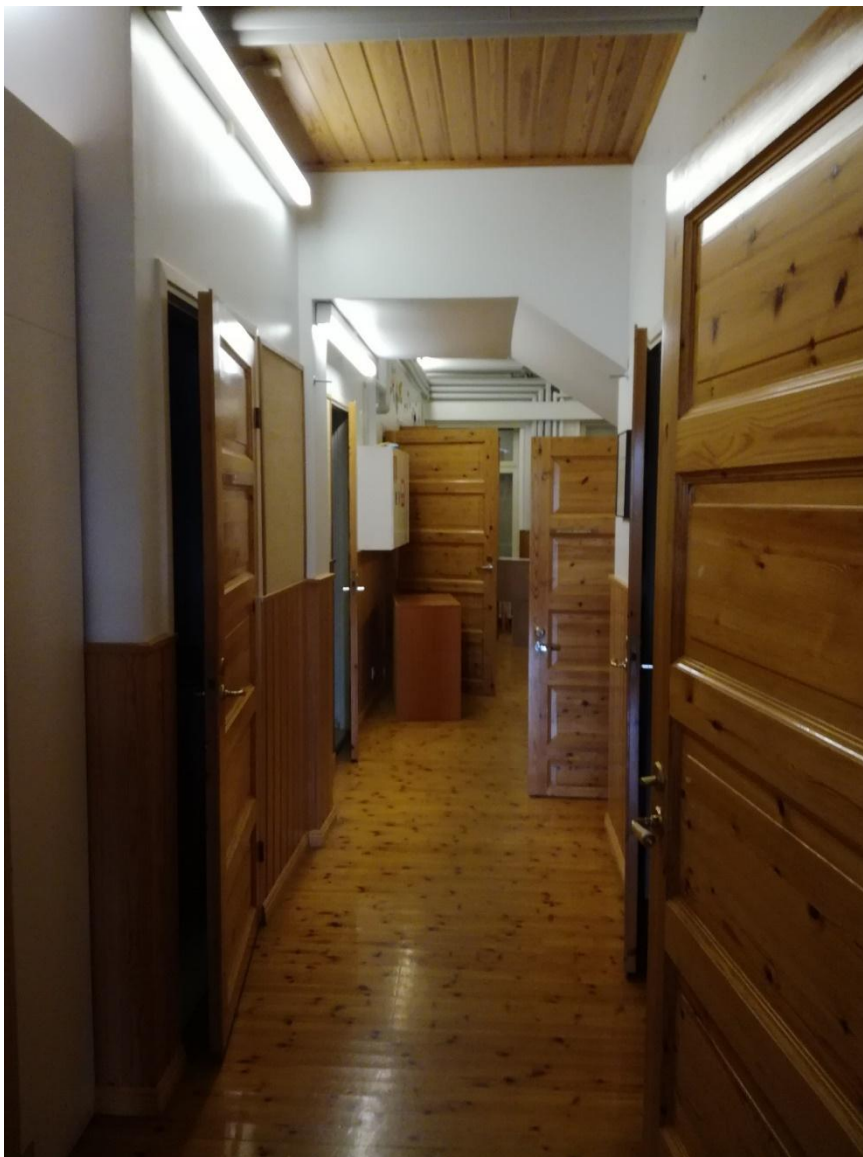
Sisätilojen lattioiden pintamateriaali on tilasta riippuen mäntylauta tai muovimatto, toisessa kerroksessa myös vanha lattialankku. Seinät ovat maalattua kipsi- ja las-
tulevyä. Osassa seinistä on myös puolipaneelit. Sisäkatot ovat paneloituja tai levy-
tettyjä. Keittiöiden välitiloissa on laatta. Alakerran väliovet ovat viimeisimmän pe-
ruskorjauksen yhteydessä vaihdettu, toisessa kerroksessa väliovet ovat vanhem-
pia. Kiintokalusteet on suurelta osin uusittu 1980-luvun peruskorjauksen yhteydes-
sä, osa myöhemmin.

Kuva 10. Näkymä opettajien huoneesta eteisaulaan päin.

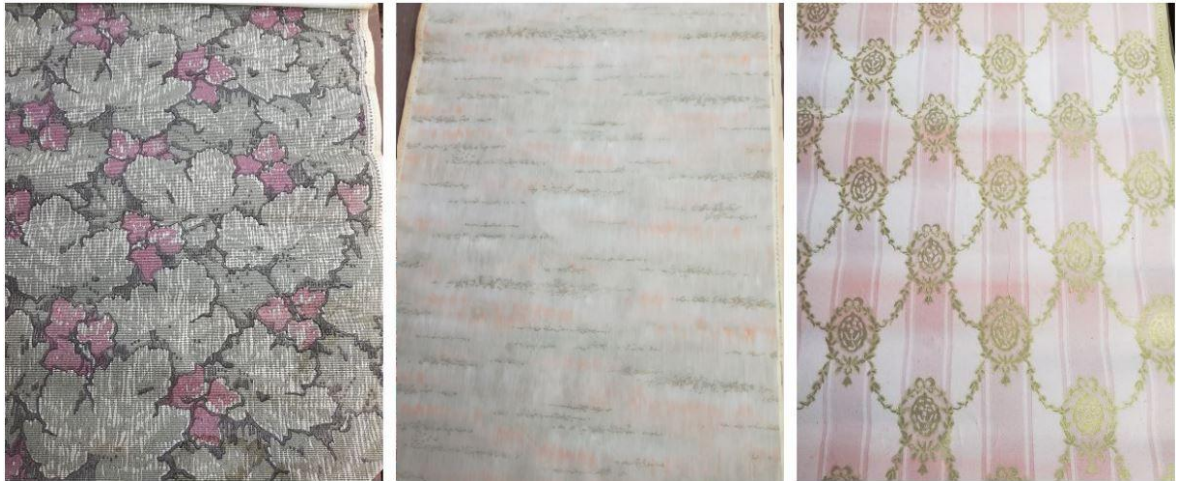
Kuva 14. Osa ullakolta löytyneistä tapettivuodista.

Ullakolla on myös vanhoja valaisimia ehjine lasikupuineen, sekä vanhoja väliovia, joiden uudelleen käyttöönottoa kunnostuksien jälkeen voitaisiin harkita.
