JUHLATALO RAUHALAN KUNTOARVIO

Työn nimi: Juhlatalo Rauhalan rakennustekninen kuntoarvio

JUHLATALO RAUHALAN RAKENNUSTEKNINEN SEKÄ LVI- JA SÄHKÖ- TEKNINEN KUNTOARVIO

Juhlatalo Rauhala

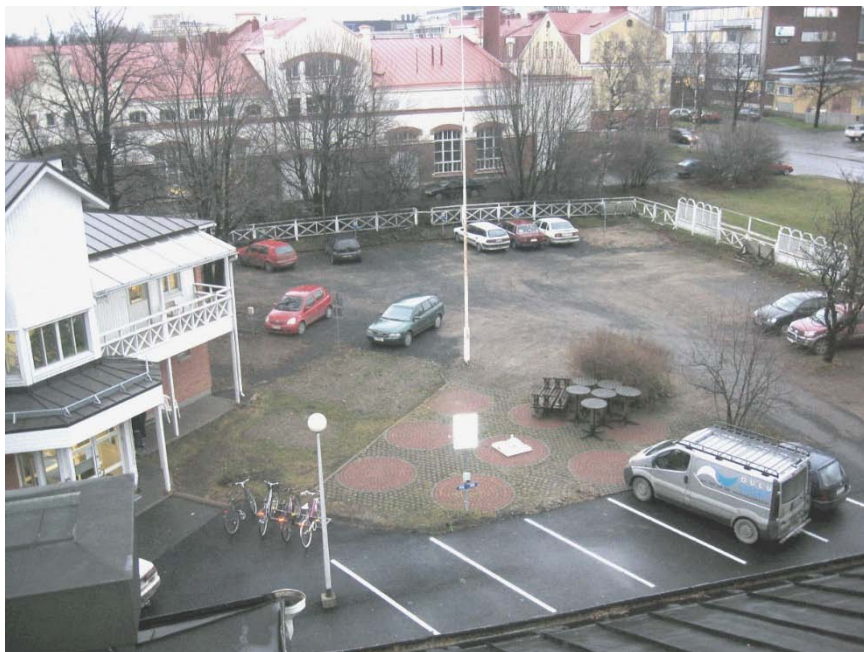
Liikenne- ja paikoitusalueet on päällystetty asfaltilla. Kiinteistön käytössä on Oulun kaupungin omistama sorapäällysteinen pysäköintialue. **Kuva 2.**

Oleskelualueilla on betonikiveys. Alueet ovat tyydyttävässä kunnossa. **Kuva 2.**

Pihalla on lipputanko, pyörätelineitä ja porraskäytävöitä. **Kuva 2.** Osa pyörätelineistä on vanhoja ja ruostuneita.

Kuva 2. Piha-alue, Oulun kaupungin sora-alue

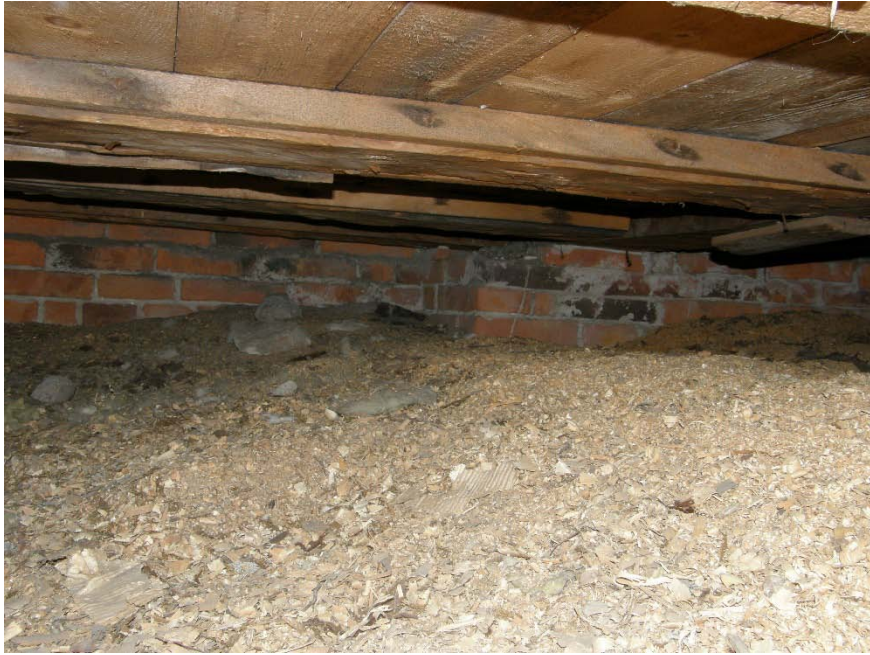
Ensimmäisen kerroksen lattiat ovat puisten rossilattioiden päällä. **Kuva 5a ja 5b.** Kantavien rakenteiden päällä, parkettien ja muovimattojen alla, on lastulevy. Toisen kerroksen lattiat ovat puisten välipohjien päällä. Muovimattojen alla on lastulevy ja joissakin tiloissa on laualattiat. **Kuva 6.**

Kuva 5a. Rossipohja

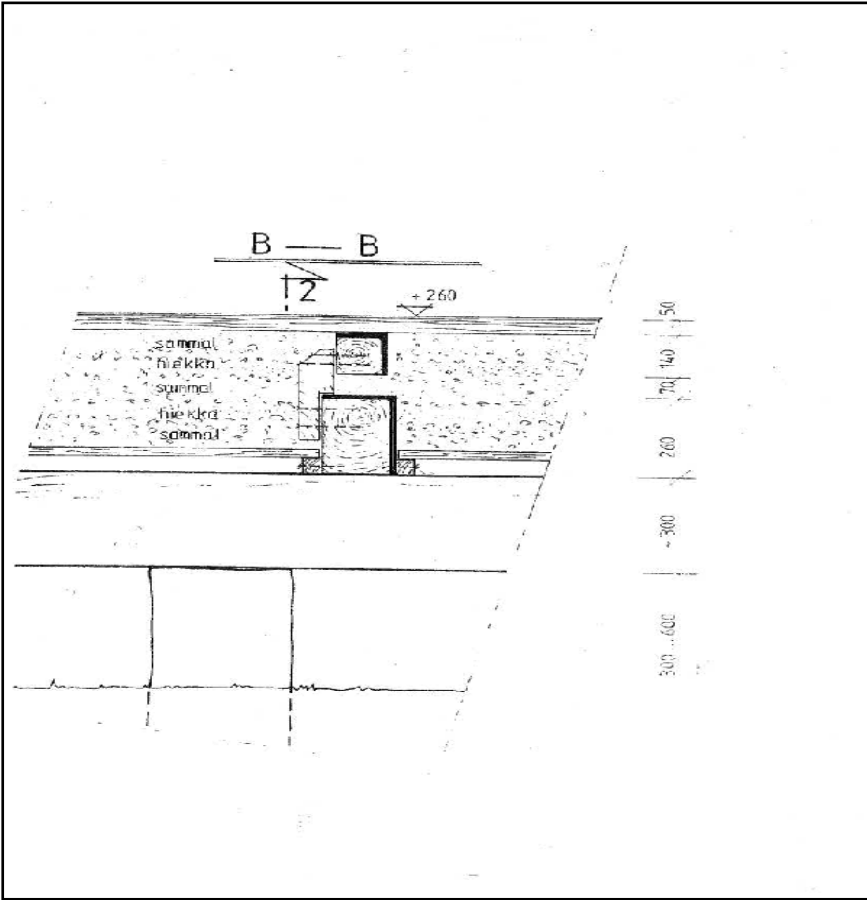
Kuva 5b. Rossipohjan leikkauspiirustus

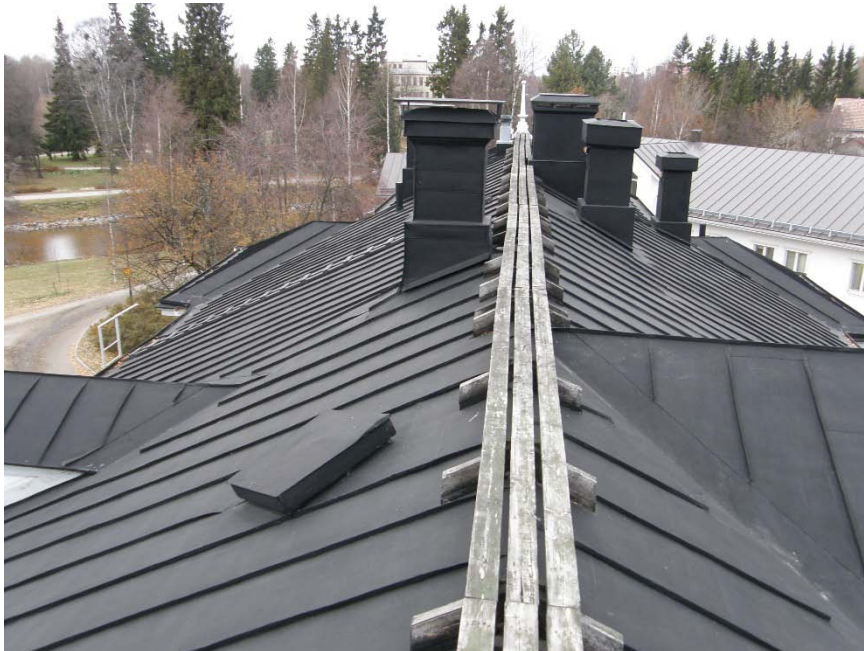
Peltikatolla on kaksi kattoluukkua, joista pääsee ullakotilaan. **Kuva 10b.**

Kuva 10b. Kattoluukku

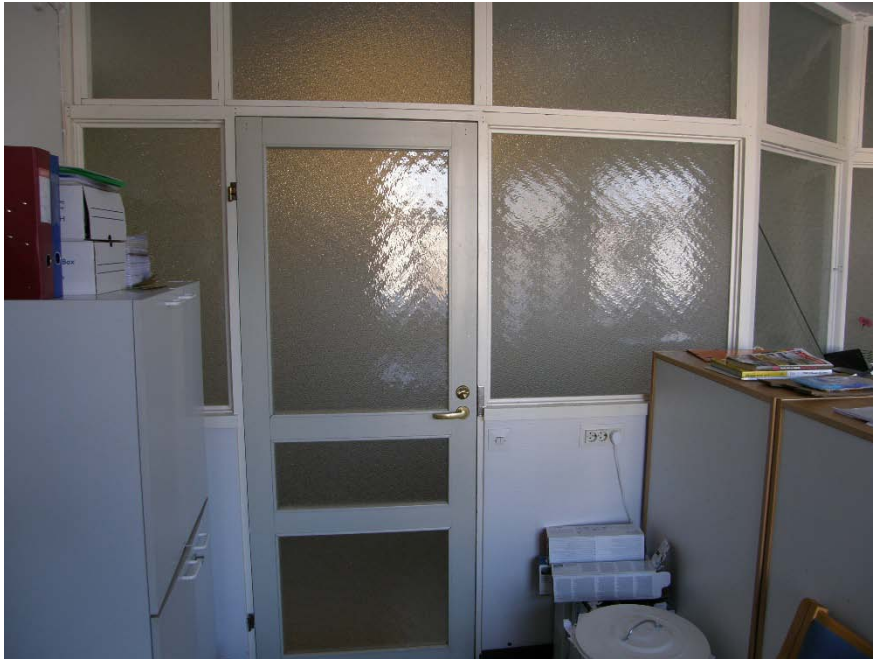
Yläkerrassa on keskellä rakennusta yksi lasiväliseinä, jonka alaosa on puurakenteinen. **Kuva 12.**

Kuva 12. Toisen kerroksen lasiväliseinä

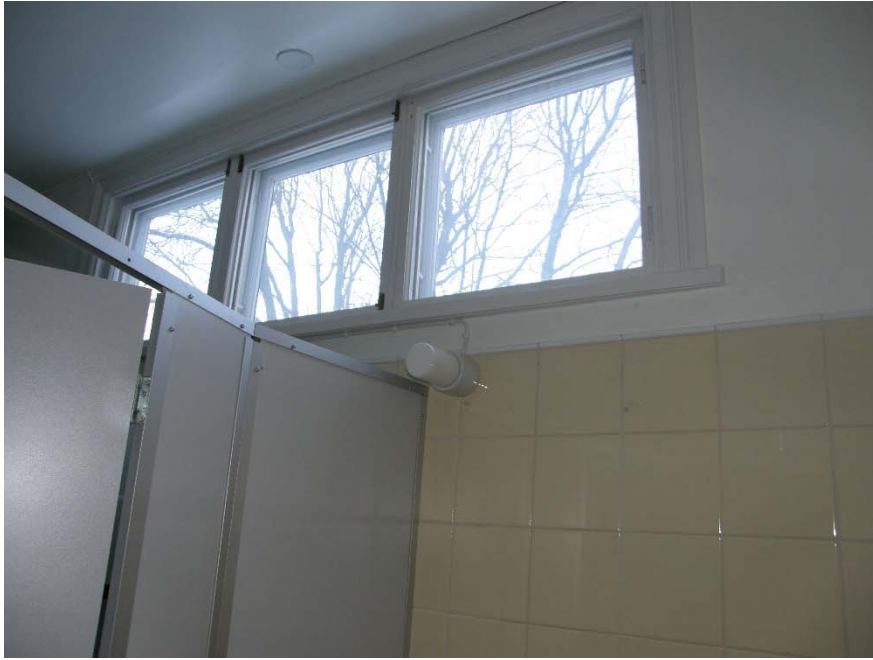
Ensimmäisen kerroksen yhteisessä wc:ssä on yksi jakoseinä, jossa on ovi. Pinnot ovat laminaattia. Jakoseinä on hyvässä kunnossa. **Kuva 13.**

Kuva 13. Ensimmäisen kerroksen wc:n jakoseinä

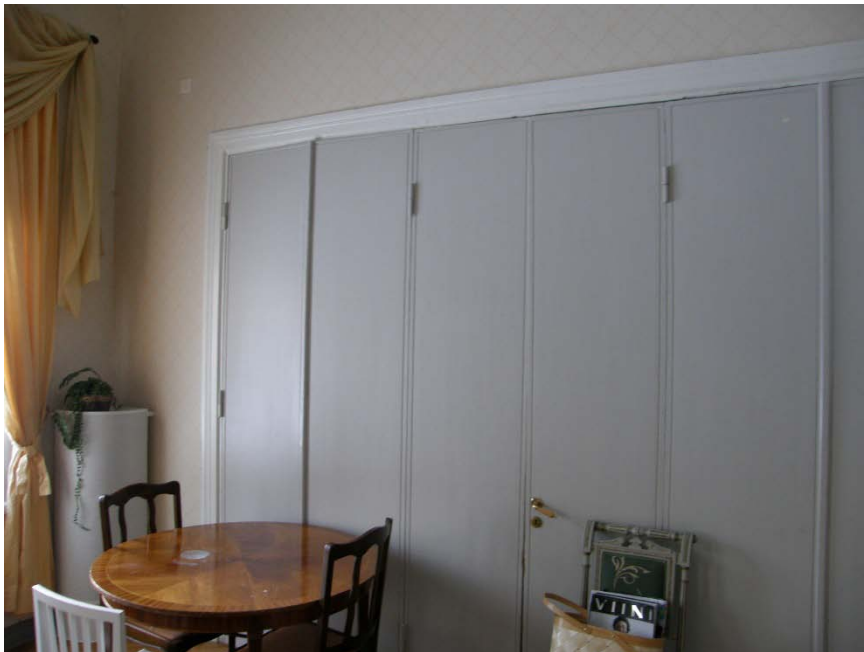
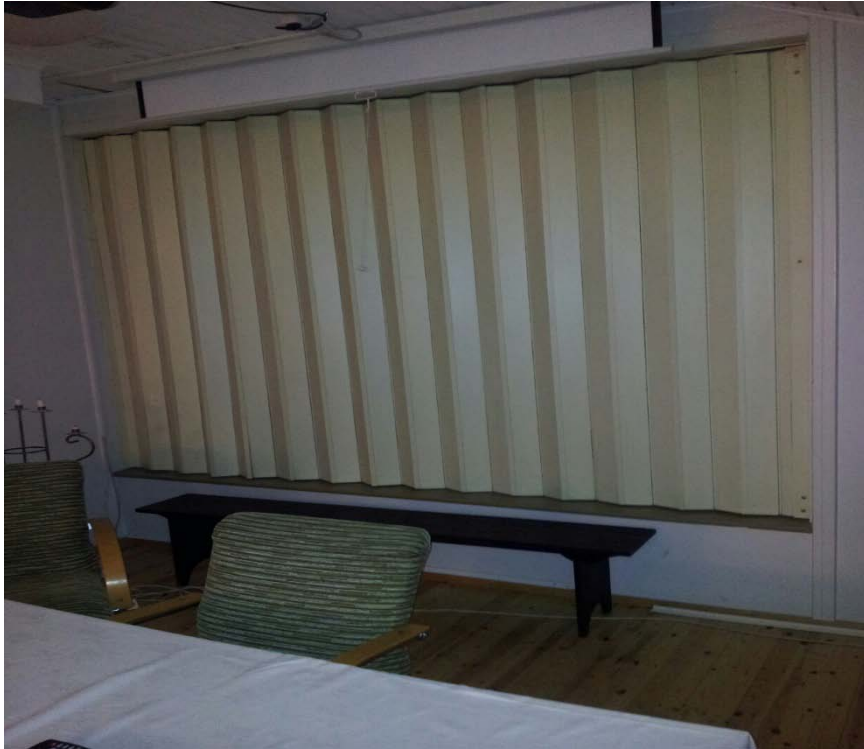
Ensimmäisessä kerroksessa on ravintolan kahden salin välissä puinen taiteoviseinä. **Kuva 14.** Yläkerran kokoushuoneen ja varaston välissä on paljeovi. **Kuva 14.** Ovet ovat hyvässä kunnossa.

Kuva 14. Ensimmäisen kerroksen salien välinen taiteoviseinä

Kuva 14. Toisen kerroksen kokoushuoneen taiteseinä

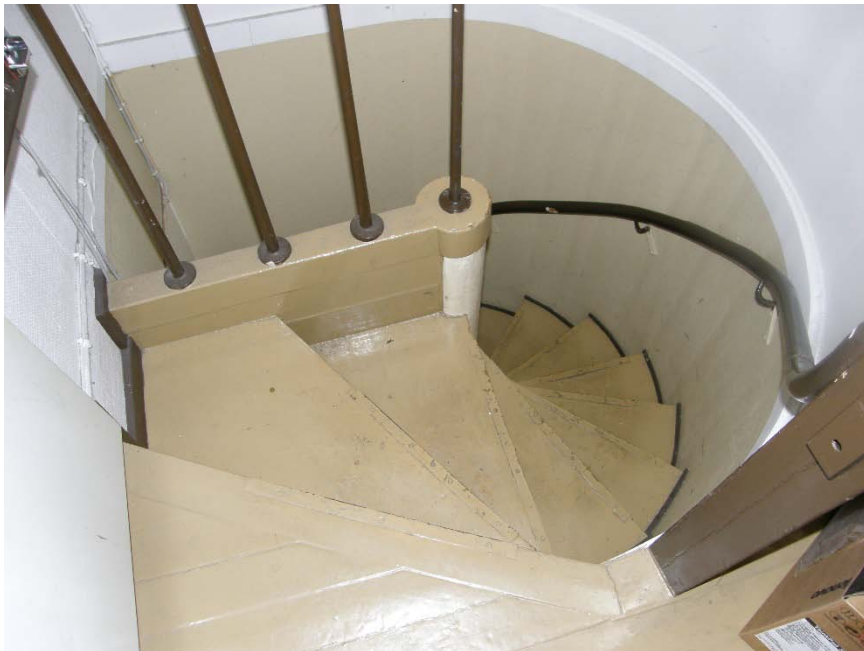
Keittiön ja yläkerran välissä on kapeat portaat, joissa on metallikaide. **Kuva 16.** Pääsisäänkäynnin eteisestä toiseen kerrokseen johtaa yleiseen käyttöön tarkoitettu porras, jossa on puukaide. **Kuva 17.** Kaiteet ovat rakenteiltaan hyvässä kunnossa, mutta olisi hyvä maalata.

Keittiön ja toisen kerroksen välissä on kapeat portaat, jotka on hyvässä kunnossa. **Kuva 16.** Pääsisäänkäynnin eteisestä johtaa toiseen kerrokseen portaat jotka ovat muuten hyvässä kunnossa, mutta niistä on lähtenyt osittain maali.

Kuva 16. Keittiön ja toisen kerroksen väliset portaat

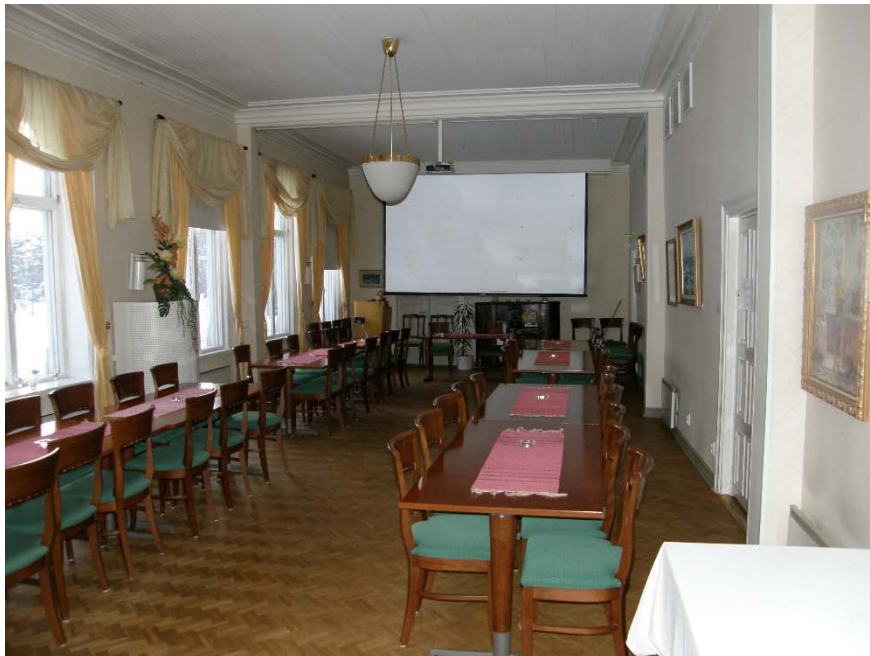
Ensimmäisessä kerroksessa on öljytyt parkettilattiat kaikissa asiakastiloissa. **Kuva 20.** Pääsisäänkäynnin eteisen lattiassa on korkkilaatat. Ravintolan keittiön tiloissa on muovimatto, samoin toisen kerroksen wc:ssä. Asiakkaiden wc-tiloissa on keraaminen laatta lattiapinnoitteena. Yläkerran huoneiden lattioissa on yleensä muovimatot. Kokoushuoneessa on lakattu lausalattia, ja käytävällä sekä muutamassa muussa tilassa on maalattu lausalattia. Jalkalistat ovat yleensä puuta, joissakin tiloissa on muovijalkalistat. Lattiat pidetään jatkuvasti hyvässä kunnossa.

Kuva 20. Ensimmäisen kerroksen asiakastiloissa on parkettilattiat.
