# **Kaksoispilarirakenteen ilma- ja kaasutiiveyden varmistaminen**

Etelä-Pohjanmaan sairaanhoitopiiri

Opinnäytetyö

SeAMK Tekniikka

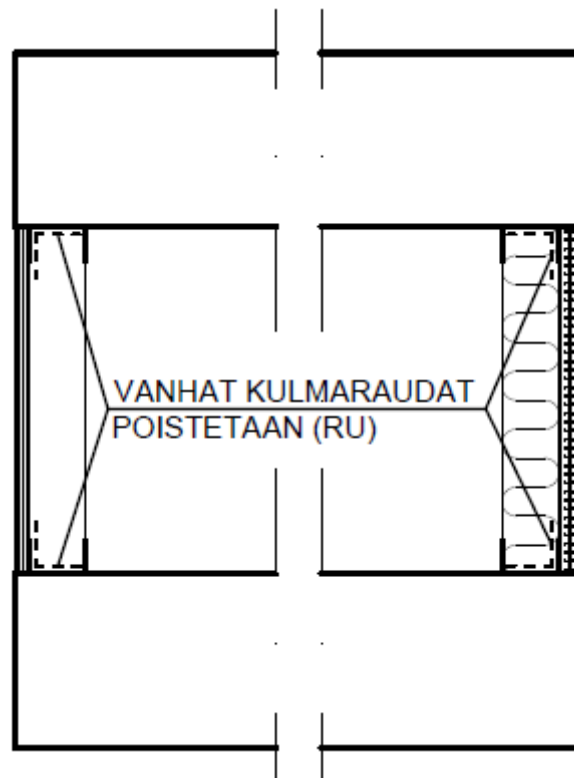
Kuva 4. Rakennedetalji pilarin sulkevan levyn periaatteesta. (Contria rakennetyyppi 15b.)

- Pilarin aukon kohdalla maton ylösnoston ja kipsilevyn yläreunaa suojaamaan asennetaan kulmalista. Listan tyyppi tarkennetaan työmaalla.
- Alakaton yläpuoli pitää rakentaa levyrakenteisena tiiviiksi rakenteeksi detaljien 1 ja 2 mukaan. Alakaton yläpuolelle tulevat läpiviennit pitää myös tiivistää huolellisesti.
- Teräsraangat tulee asemoida huolellisesti suoraan pilarin pystylinjan kanssa, jotta avattava levy jää pilarin seinälinjan sisäpuolelle tasaisesti. Rangan ja levyn väliin tiivistenauha, huomioitava rangan sijoittelussa, ettei levy jää pilarin ulkolinja ulkopuolelle.

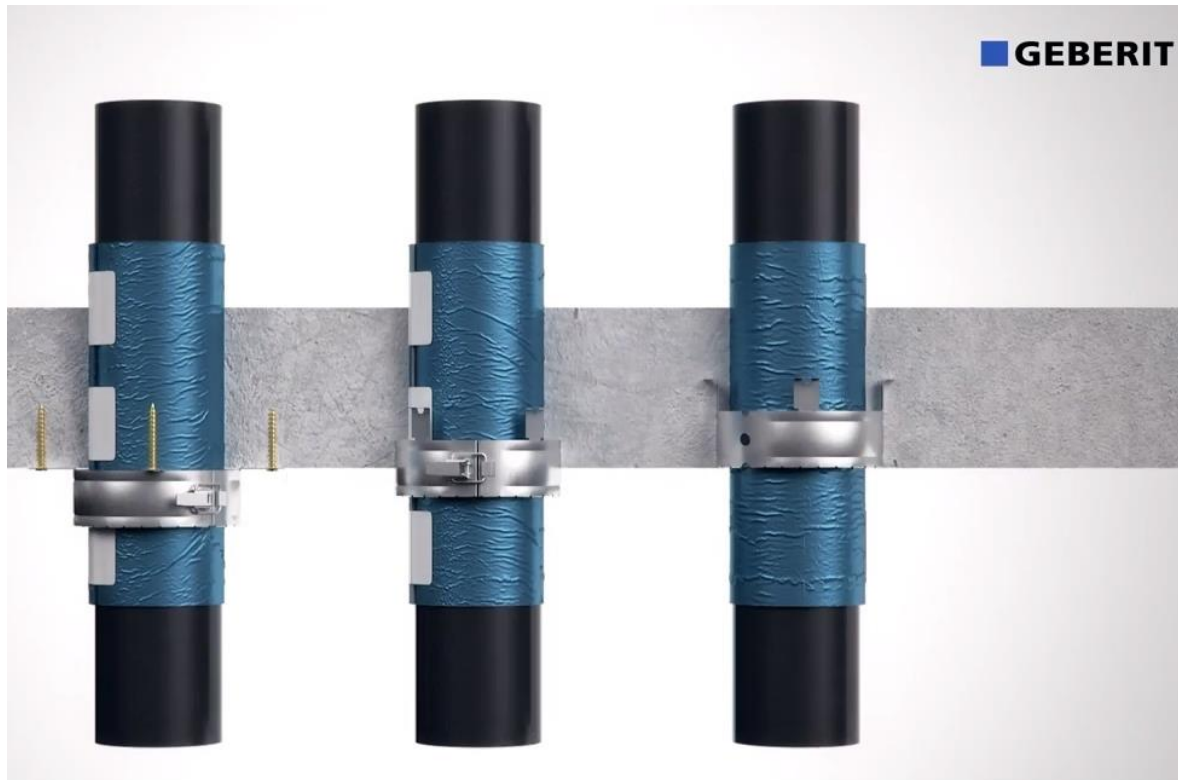
Kuva 5. Geberit muoviviemäriin palokatkon asennusvaihtoehdot. (Lähde: Geberit.fi).

- Kuvissa oleva sininen palomatto leikataan halki ja kierretään kireälle putken ympärille ja lukitaan teippaamalla se tiiviisti kiinni. (kuvassa valkoisella).

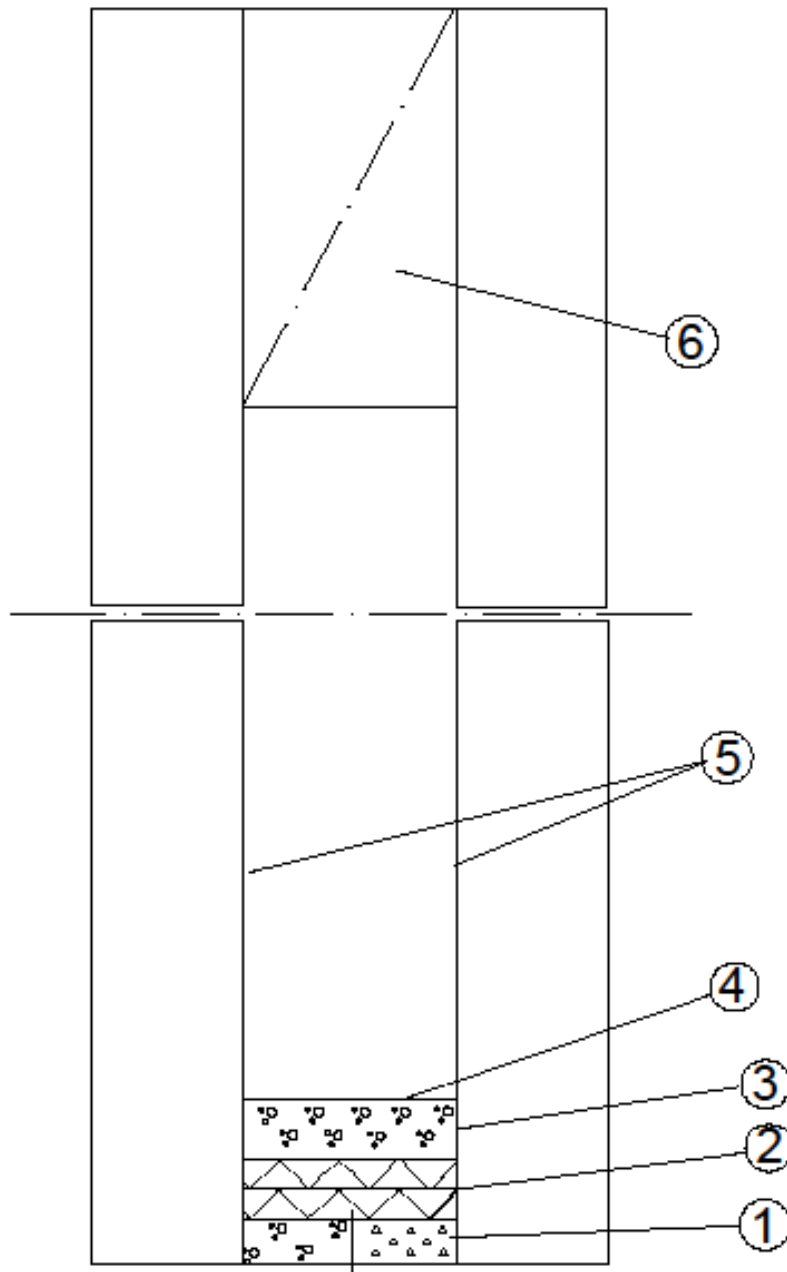
# DET1

## Maanvarainen alapohja tai kalliotila

1. Täyttökerros tai maanvarainen pohjalaatta, ympäröivän määritellyn alapohjarakenteen mukaan.
2. Finnfoam FI300 50mm x 2 tai määritelty ympäröivä alapohjarakenne. Tiivistys uretaanivaahdolla reunoilla.
3. 100mm Weber Vetonit 6000 tai määritelty alapohjarakenne.
4. TKR pinnoite tai vastaava asennettuna valmistajan ohjetta noudattaen.
5. Pölynsidontamaalaus pilarin sisäpuolisille seinille. Myös jäävät mineraalivillapintaiset eristeet maalattava tai muulla tavoin kapseloitava.
6. Alakaton yläpuoli levytettynä umpeen tiiviisti. Palamaton levy pur - tai -pir-levy tai kipsilevyty.

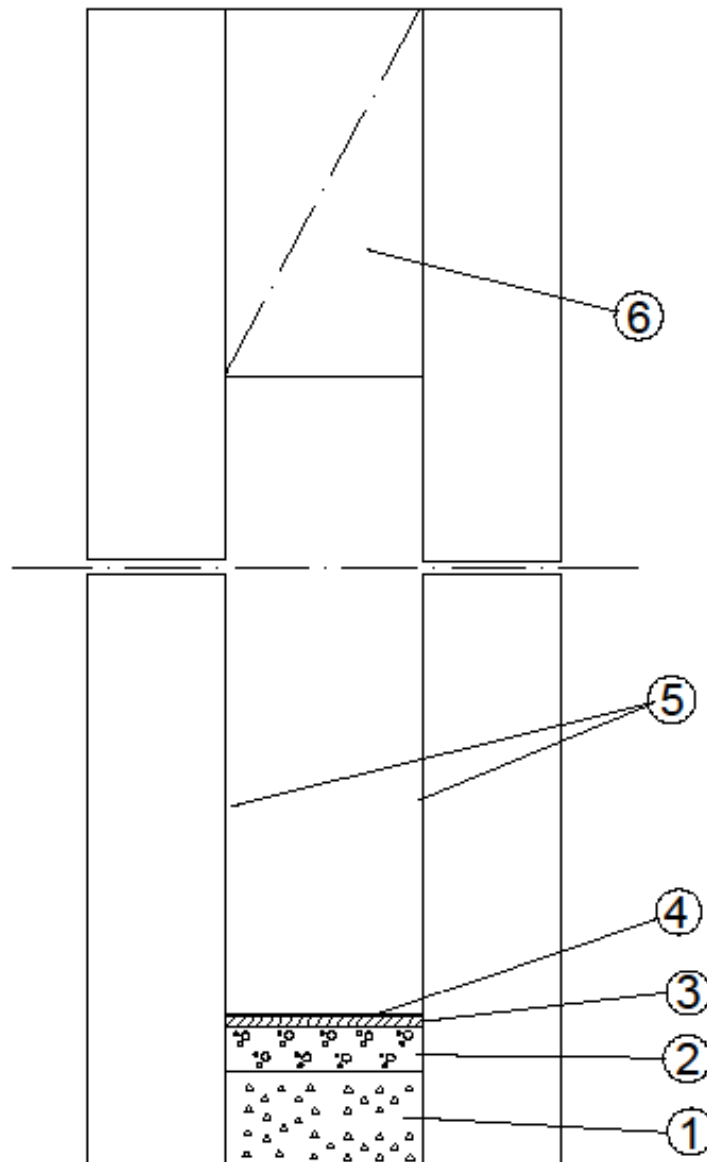
# DET1.1

## Maanvarainen alapohja tai kalliotila Pilarin pohjaa ei pureta

1. Alapohjan hiekka tai lecasora täyttö.
2. Lecasora valu tai vanha betonivalu.
3. Tasoitekerros, sementtilaasti Weber Vetonit S30 tai vastaava pohjan sulkua ja suoristamista varten.  
Huom! Liian lievä massa valuu Lecasora valun läpi. Vanhojen läpivientien juuret on tarkistettava tiiviiksi.
4. TKR tai vastaava pinnoite asennettuna valmistajan ohjetta noudattaen.
5. Pölynsidontamaalaus tai -käsittely pilarin sisäpuolisille seinille. Myös jäävät mineraalivillapintaiset eristeet maalattava tai muulla tavoin kapseloitava.
6. Alakaton yläpuoli levytettyinä umpeen tiivistä. Paloa hidastava levy pur - tai -pir-levy tai kipsilevytyt.

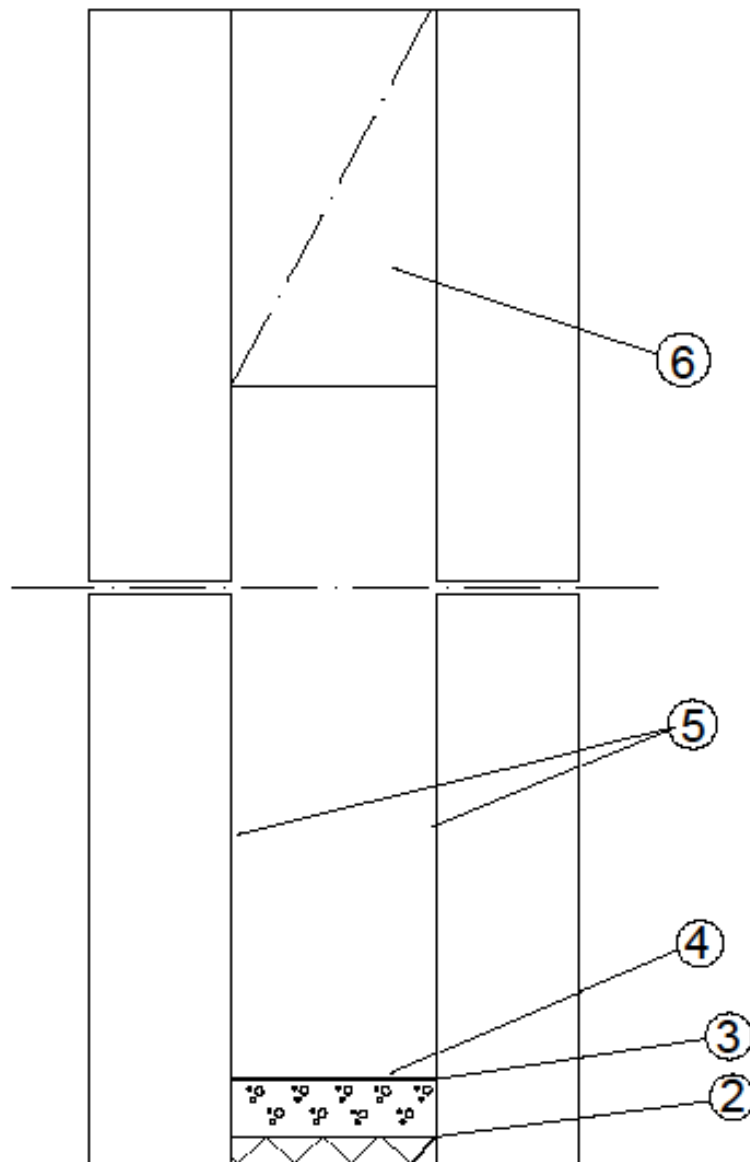
# DET2

## Kerrosten välinen palokatko EI60

1. Läpiviennit huomioitava työtä tehdessä, palomansettien tarve putkiläpivienneissä huomioitava.
2. Kovavilla tai paloa hidastava uretaanilevy muottina palokatkomassaa varten.
3. Palokatkomassa esim. Hilti CP637 tai vastaava valmistajan ohjetta noudattaen. Paloluokka EI60.
4. Schönox vesieriste valmistajan ohjetta noudattaen tiivistämään pinta. Käsittely kahteen kertaan.
5. Pölynsidontamaalaus pilarin sisäpuolisille seinille. Myös jäävät mineraalivillapintaiset eristeet maalattava tai muulla tavoin kapseloitava.
6. Alakaton yläpuoli levytettynä umpeen tiiviisti. Paloa hidastava uretaanilevy tai kipsilevytyt.
