## **MIRA-ULTRAÄÄNITOMOGRAFIN KÄYTTÖ JÄNNITETTYJEN SILTOJEN TUTKIMUKSIIN**

Tuomo Koskela  
Opinnäytetyö  
Kevät 2011  
Rakennustekniikka / YAMK  
Oulun seudun ammattikorkea-  
koulu

Title of thesis: THE USE OF ULTRASONIC TOMOGRAPHY MIRA IN STUDIES OF PRESTRESSED BRIDGES

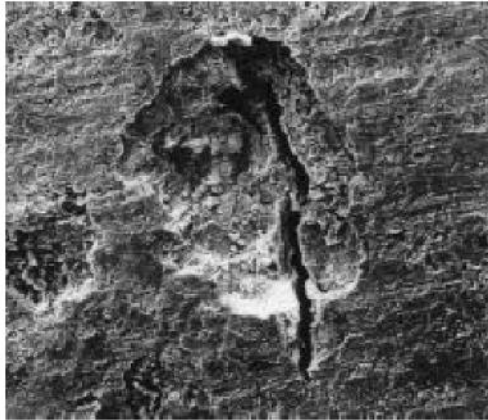
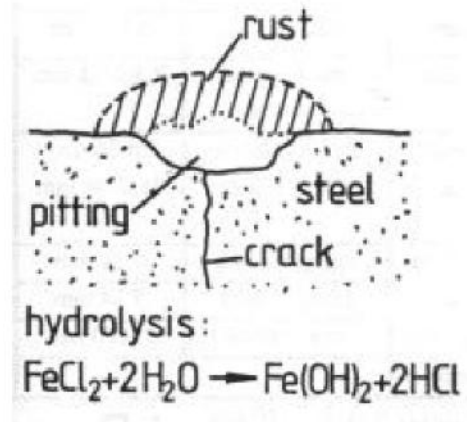
Lisäksi jänneterästen korroosiovaurioiden vakavuudesta tehdyissä tutkimuksissa on ilmennyt, että korroosion aiheuttaman syöpymän (jännelangan poikkileikkauksen pieneneminen) kohdalle voi muodostua jännevoimasta väsymissäröjä (12, s. 19). Tämän vuoksi korroosion aiheuttamat syöpymisvauriot jänneteräksissä ovat aina hyvin vakavia (kuva 6).

*Fig. 3: Pitting induced stress corrosion cracking*

*KUVA 6. Syöpmisen aiheuttama halkeama jännteessä (13)*

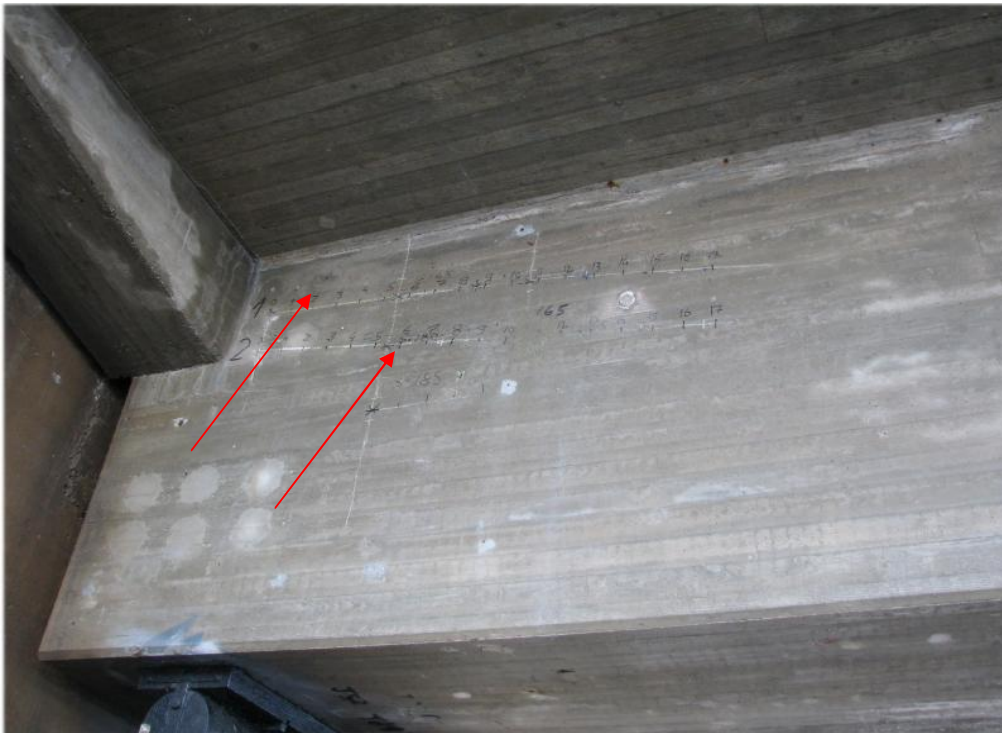
*KUVA 8. Tutkimuslinjat on merkitty sillan jännepalkkiin.*

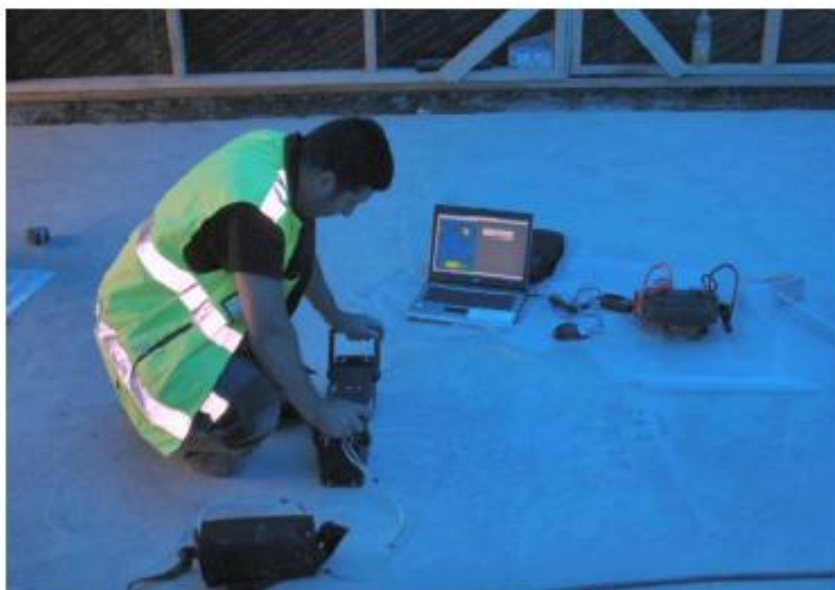
Syksyllä 2009 tehtiin MIRA-laitteella tutkimuksia mm. sillankorjauskohteessa (H-210 Kuusjoen silta, Ypäjä) muotoiluvalun tartunnasta (kuva 11). Skannaus osoittaa, onko alkuperäisen valun ja uuden muotoiluvalun välissä tyhjätillaa (ilmaa). Tässä kohteessa ei todettu huonoa tartuntaa. Tartunta mitattiin lisäksi vielä tartuntavetokokeella (Dyna Z16 -vetolaite). Vastaavat tutkimukset on tehty myös Professorintien sillalle Helsingissä ja Suonenjoen sillalle Suonenjoella.

*KUVA 11. Muotoiluvalun kunnan tutkimista MIRAn avulla*

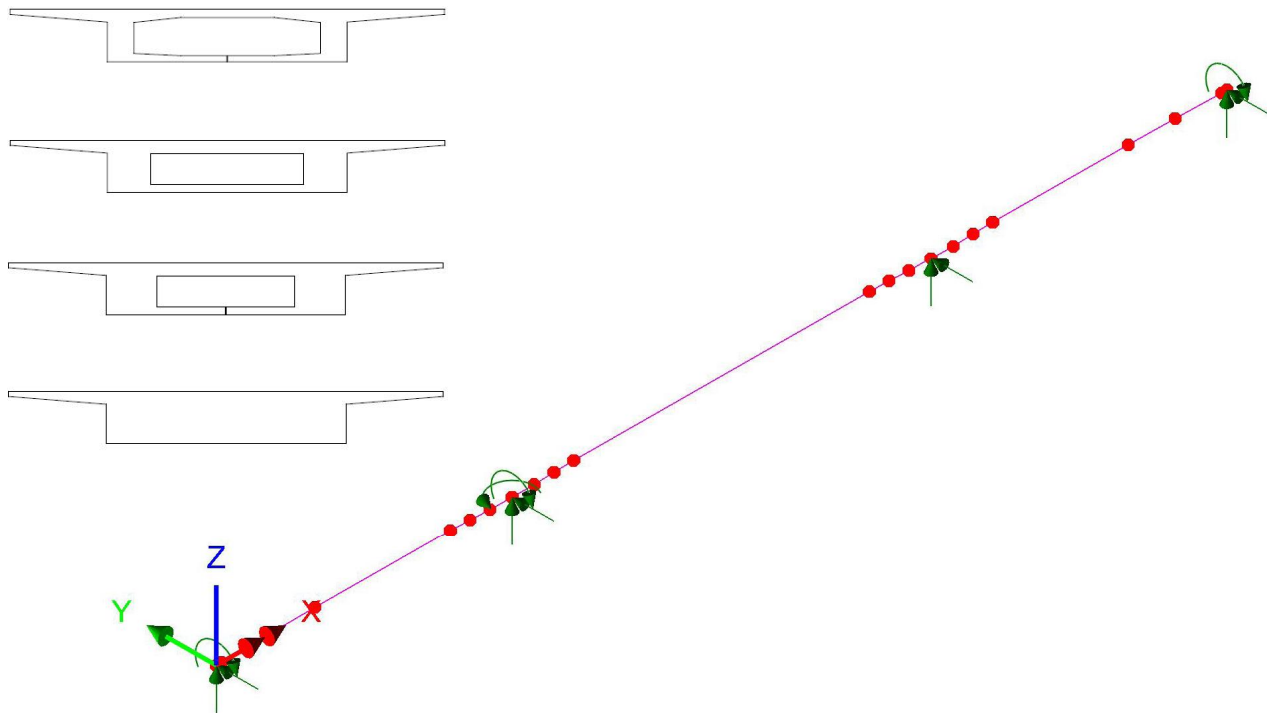
KUVA 13. Laskentamalli ja poikkileikkaukset (liite 1)

Murtuneista jänneteräksistä oletettiin, että ne sijaitsivat injektioimattomassa suoja-putkessa. Jännevoiman on oletettu vaikuttavan niin, että omalla painolla koko palkin poikkileikkaus on puristettu. Mallin eri vauriovaihtoehtojen perusteella arvioitiin kestävyuden muutosta ja seurauksia rakenteelle. Määrääväksi poikkileikkaukseksi tuli kaikissa tapauksissa sillan laita-aukon kenttämomentti.

Laskelmien tulosten perusteella rakenteen kapasiteetti riittää vielä, vaikka 1/3 jänneteräksistä on tarkasteltavassa poikkileikkauksessa murtunut. Tällöin poikkileikkauksen taivutuskestävyydestä on käytössä noin 80 %. Rakenne ei kuitenkaan kestä, jos 2/3 jänneteräksistä on murtunut (taulukko 4). Tässä tapauksessa taivutuskestävyys ylittyy jo noin 32 %.

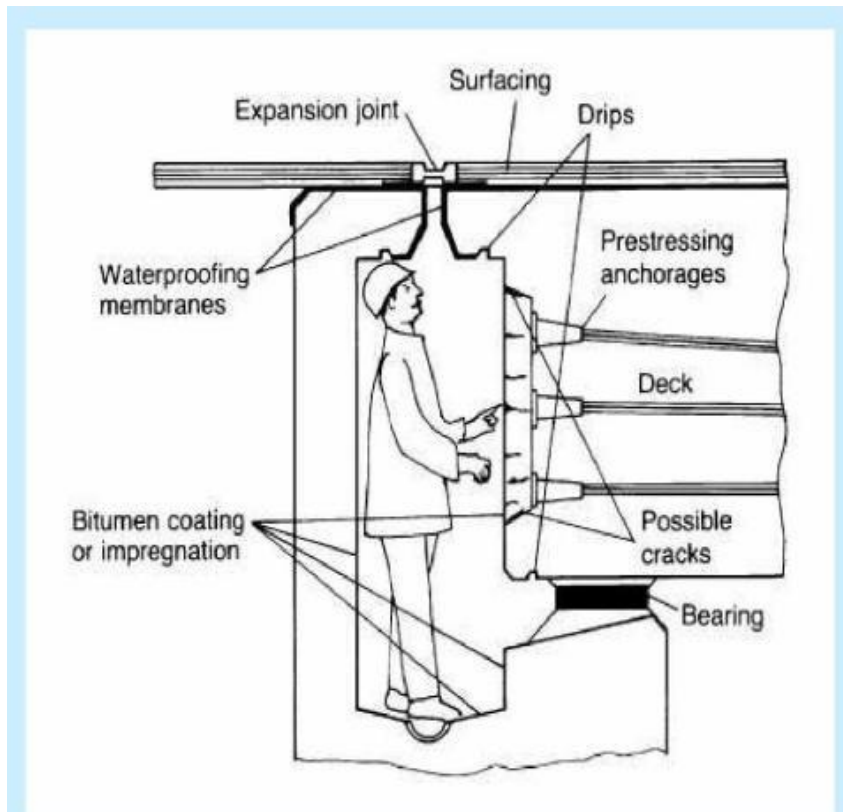
KUVA 16. Jännitetyn sillan ankkurialueen suunnittelu (19)

Maastossa tehtävillä tutkimuksille edellytyksenä on hyvät olosuhteet. Lämpötilan on oltava selvästi plussan puolella. Pääsy rakenteiden lähelle skannausta varten edellyttää usein siltakurkiauton käyttöä. Koska ankkurialueiden tutkiminen on tärkeintä, tulisi se ottaa huomioon jo suunnittelussa. Erityisesti ankkureiden päälle tehdyn jälkivalun kunnon tutkiminen on lähes mahdotonta, koska se on usein muiden rakenneosien takana. Tämä tulisi ottaa jatkossa huomioon suunniteltaessa uusia jännitettyjä siltoja. Kuvassa 16 on esitetty malliratkaisu tätä ajatellen (19, s. 80).

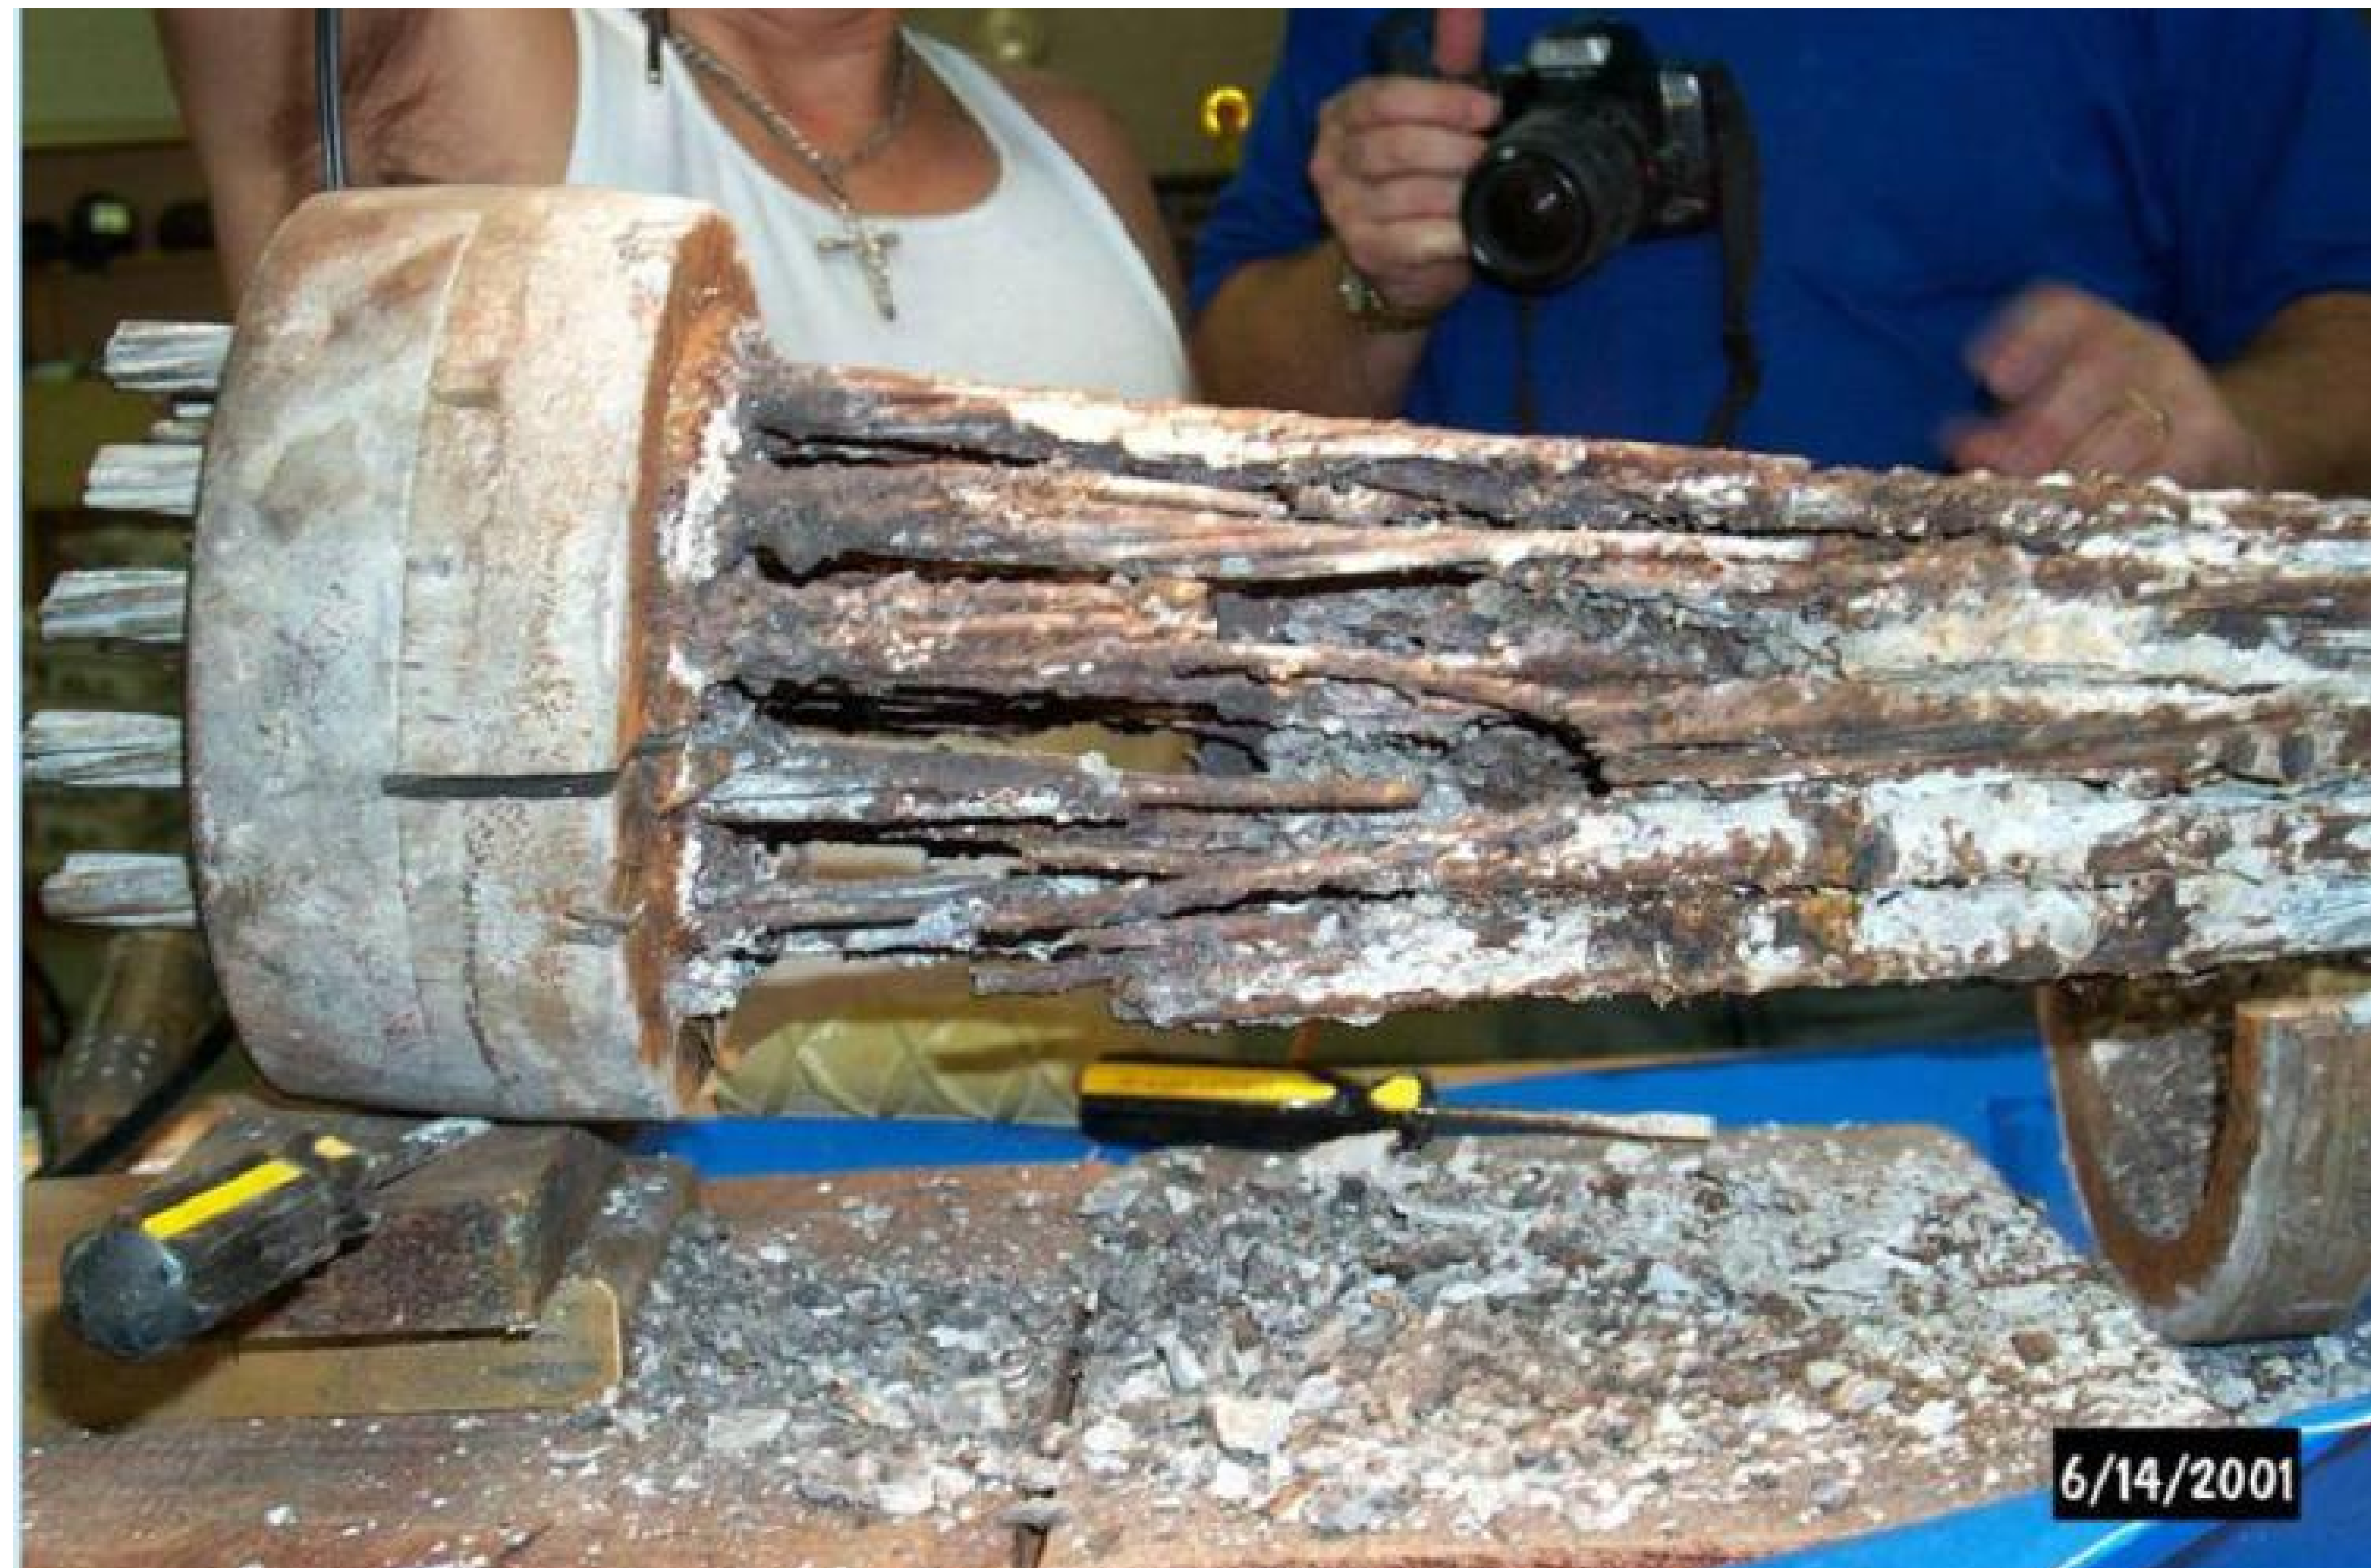
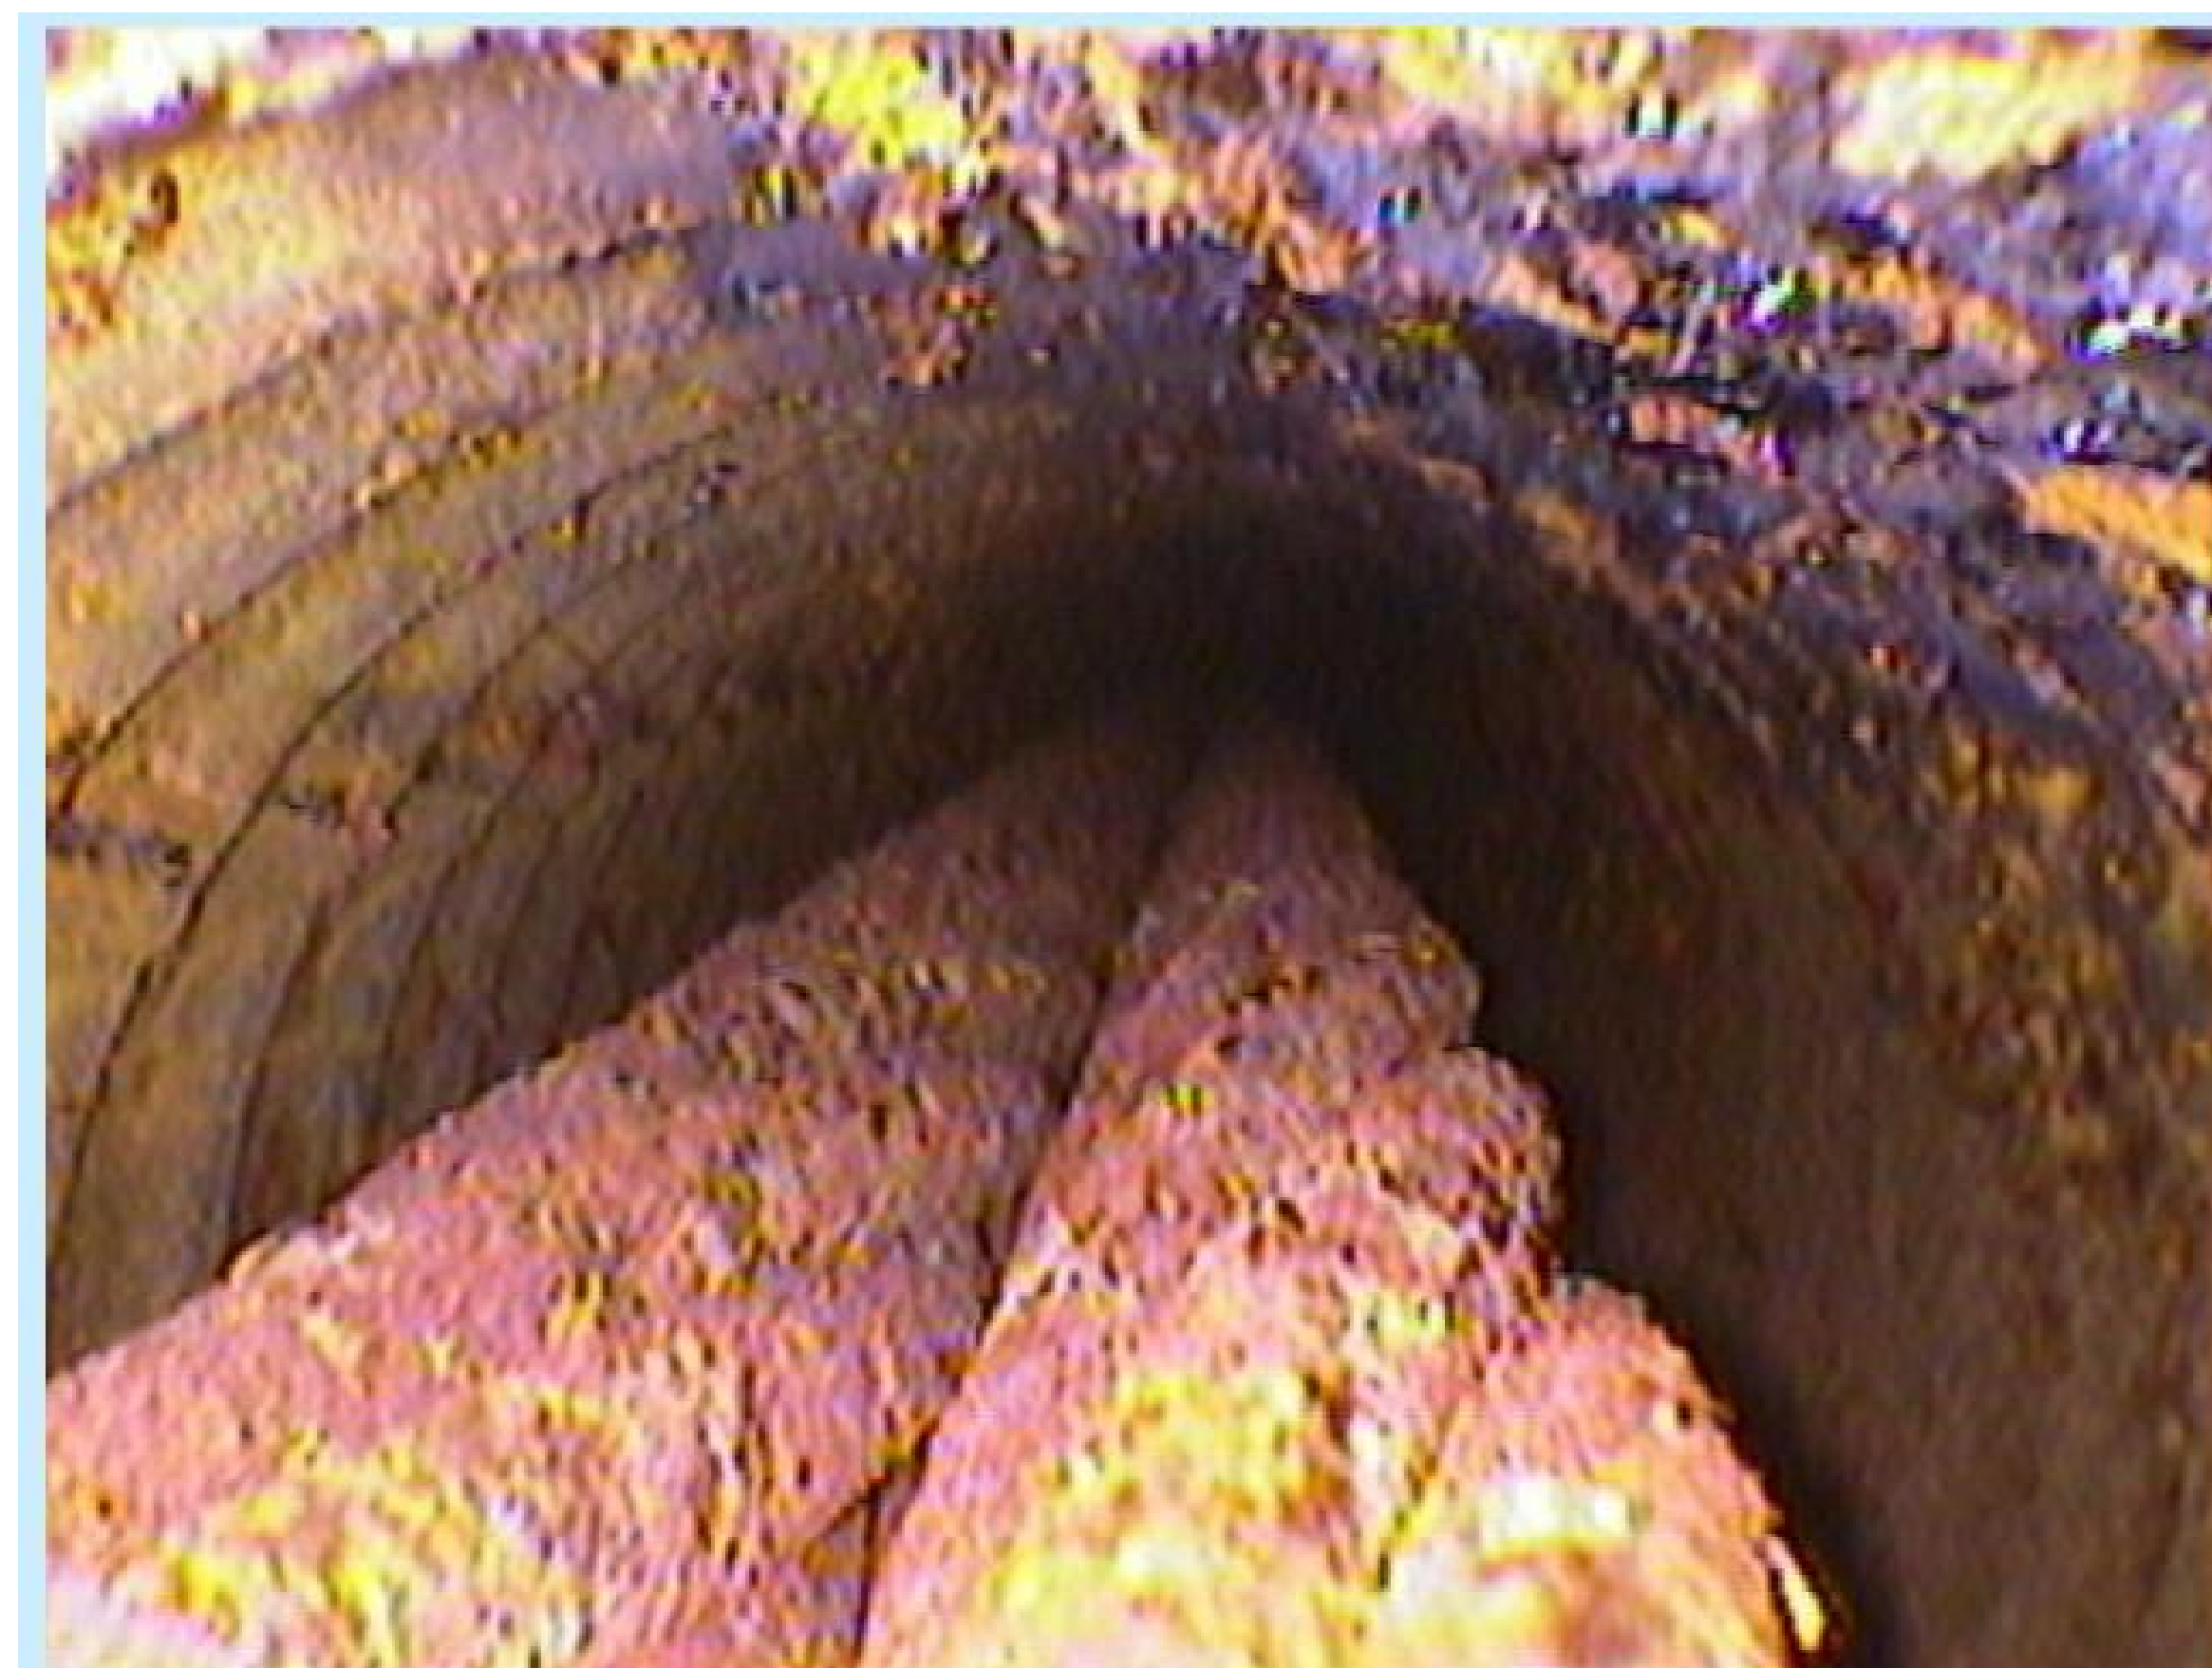
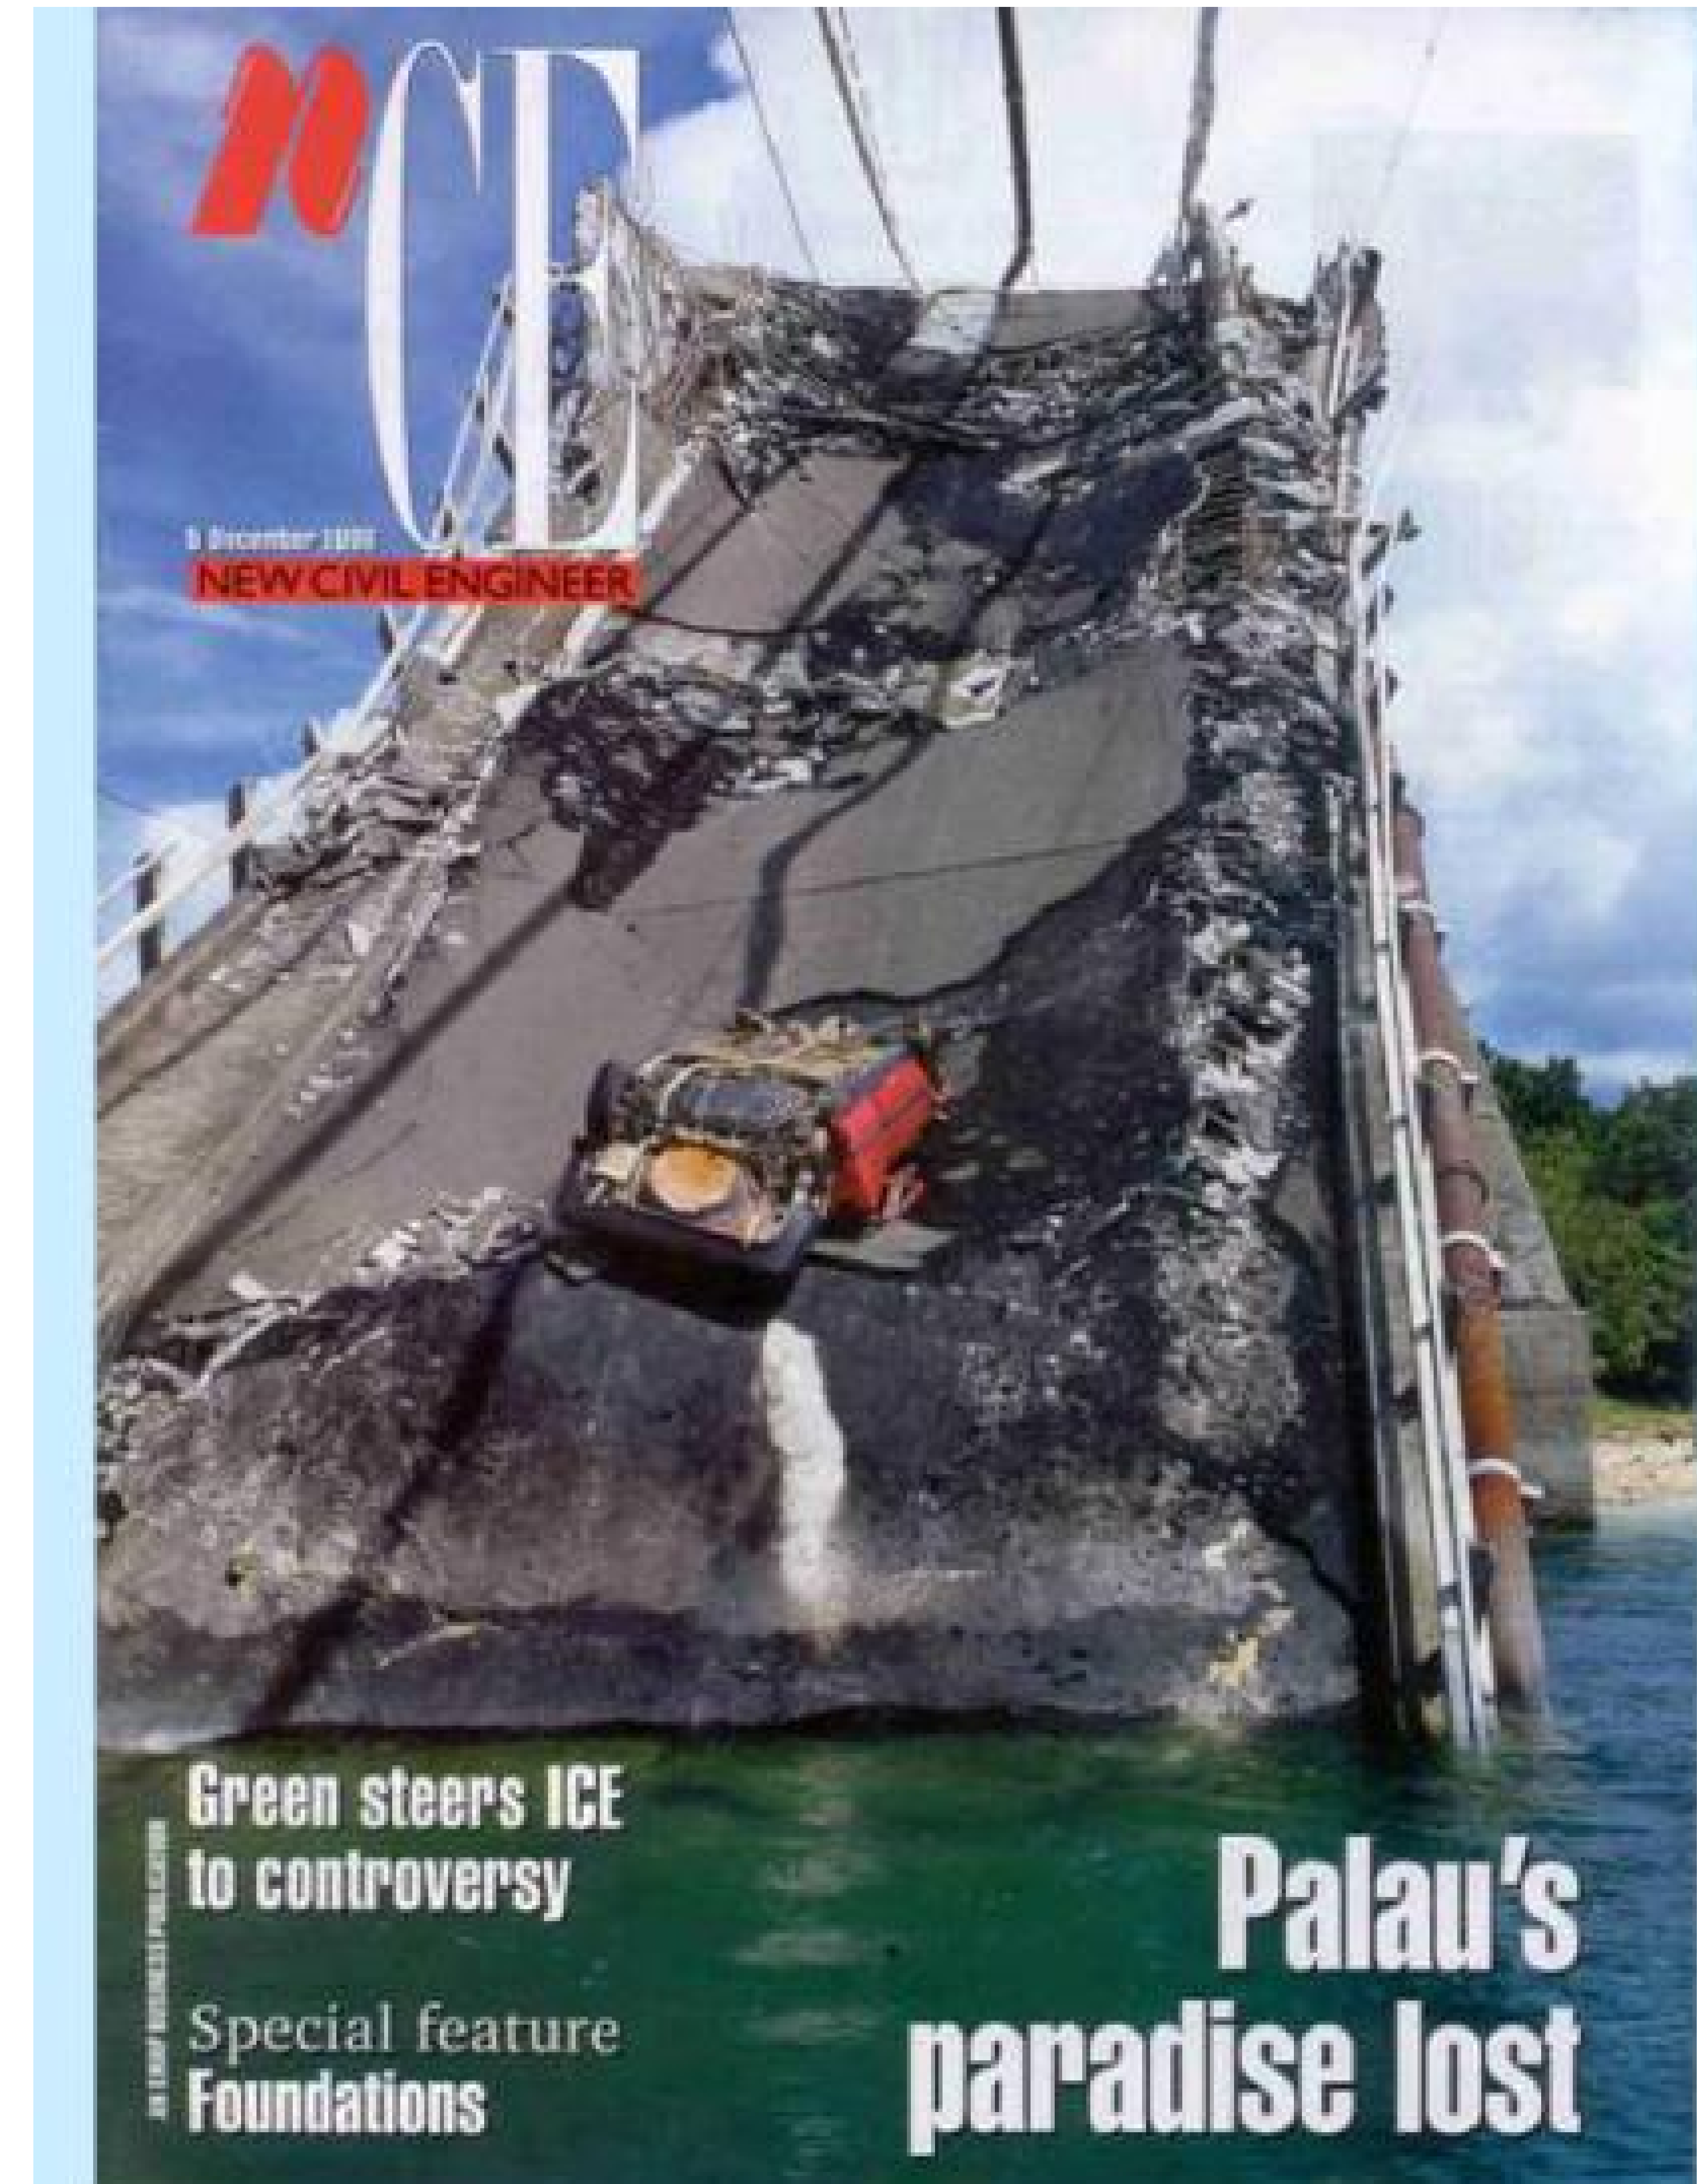
KUVAT 4, 5 JA 6 (Effective Inspection and Monitoring of Post-tensioned Structures and a Review of Preventative Maintenance Issues)

# "KAUHUKUVIA" VAURIOISTA JA SEURAUKSISTA ULKOMAILTA

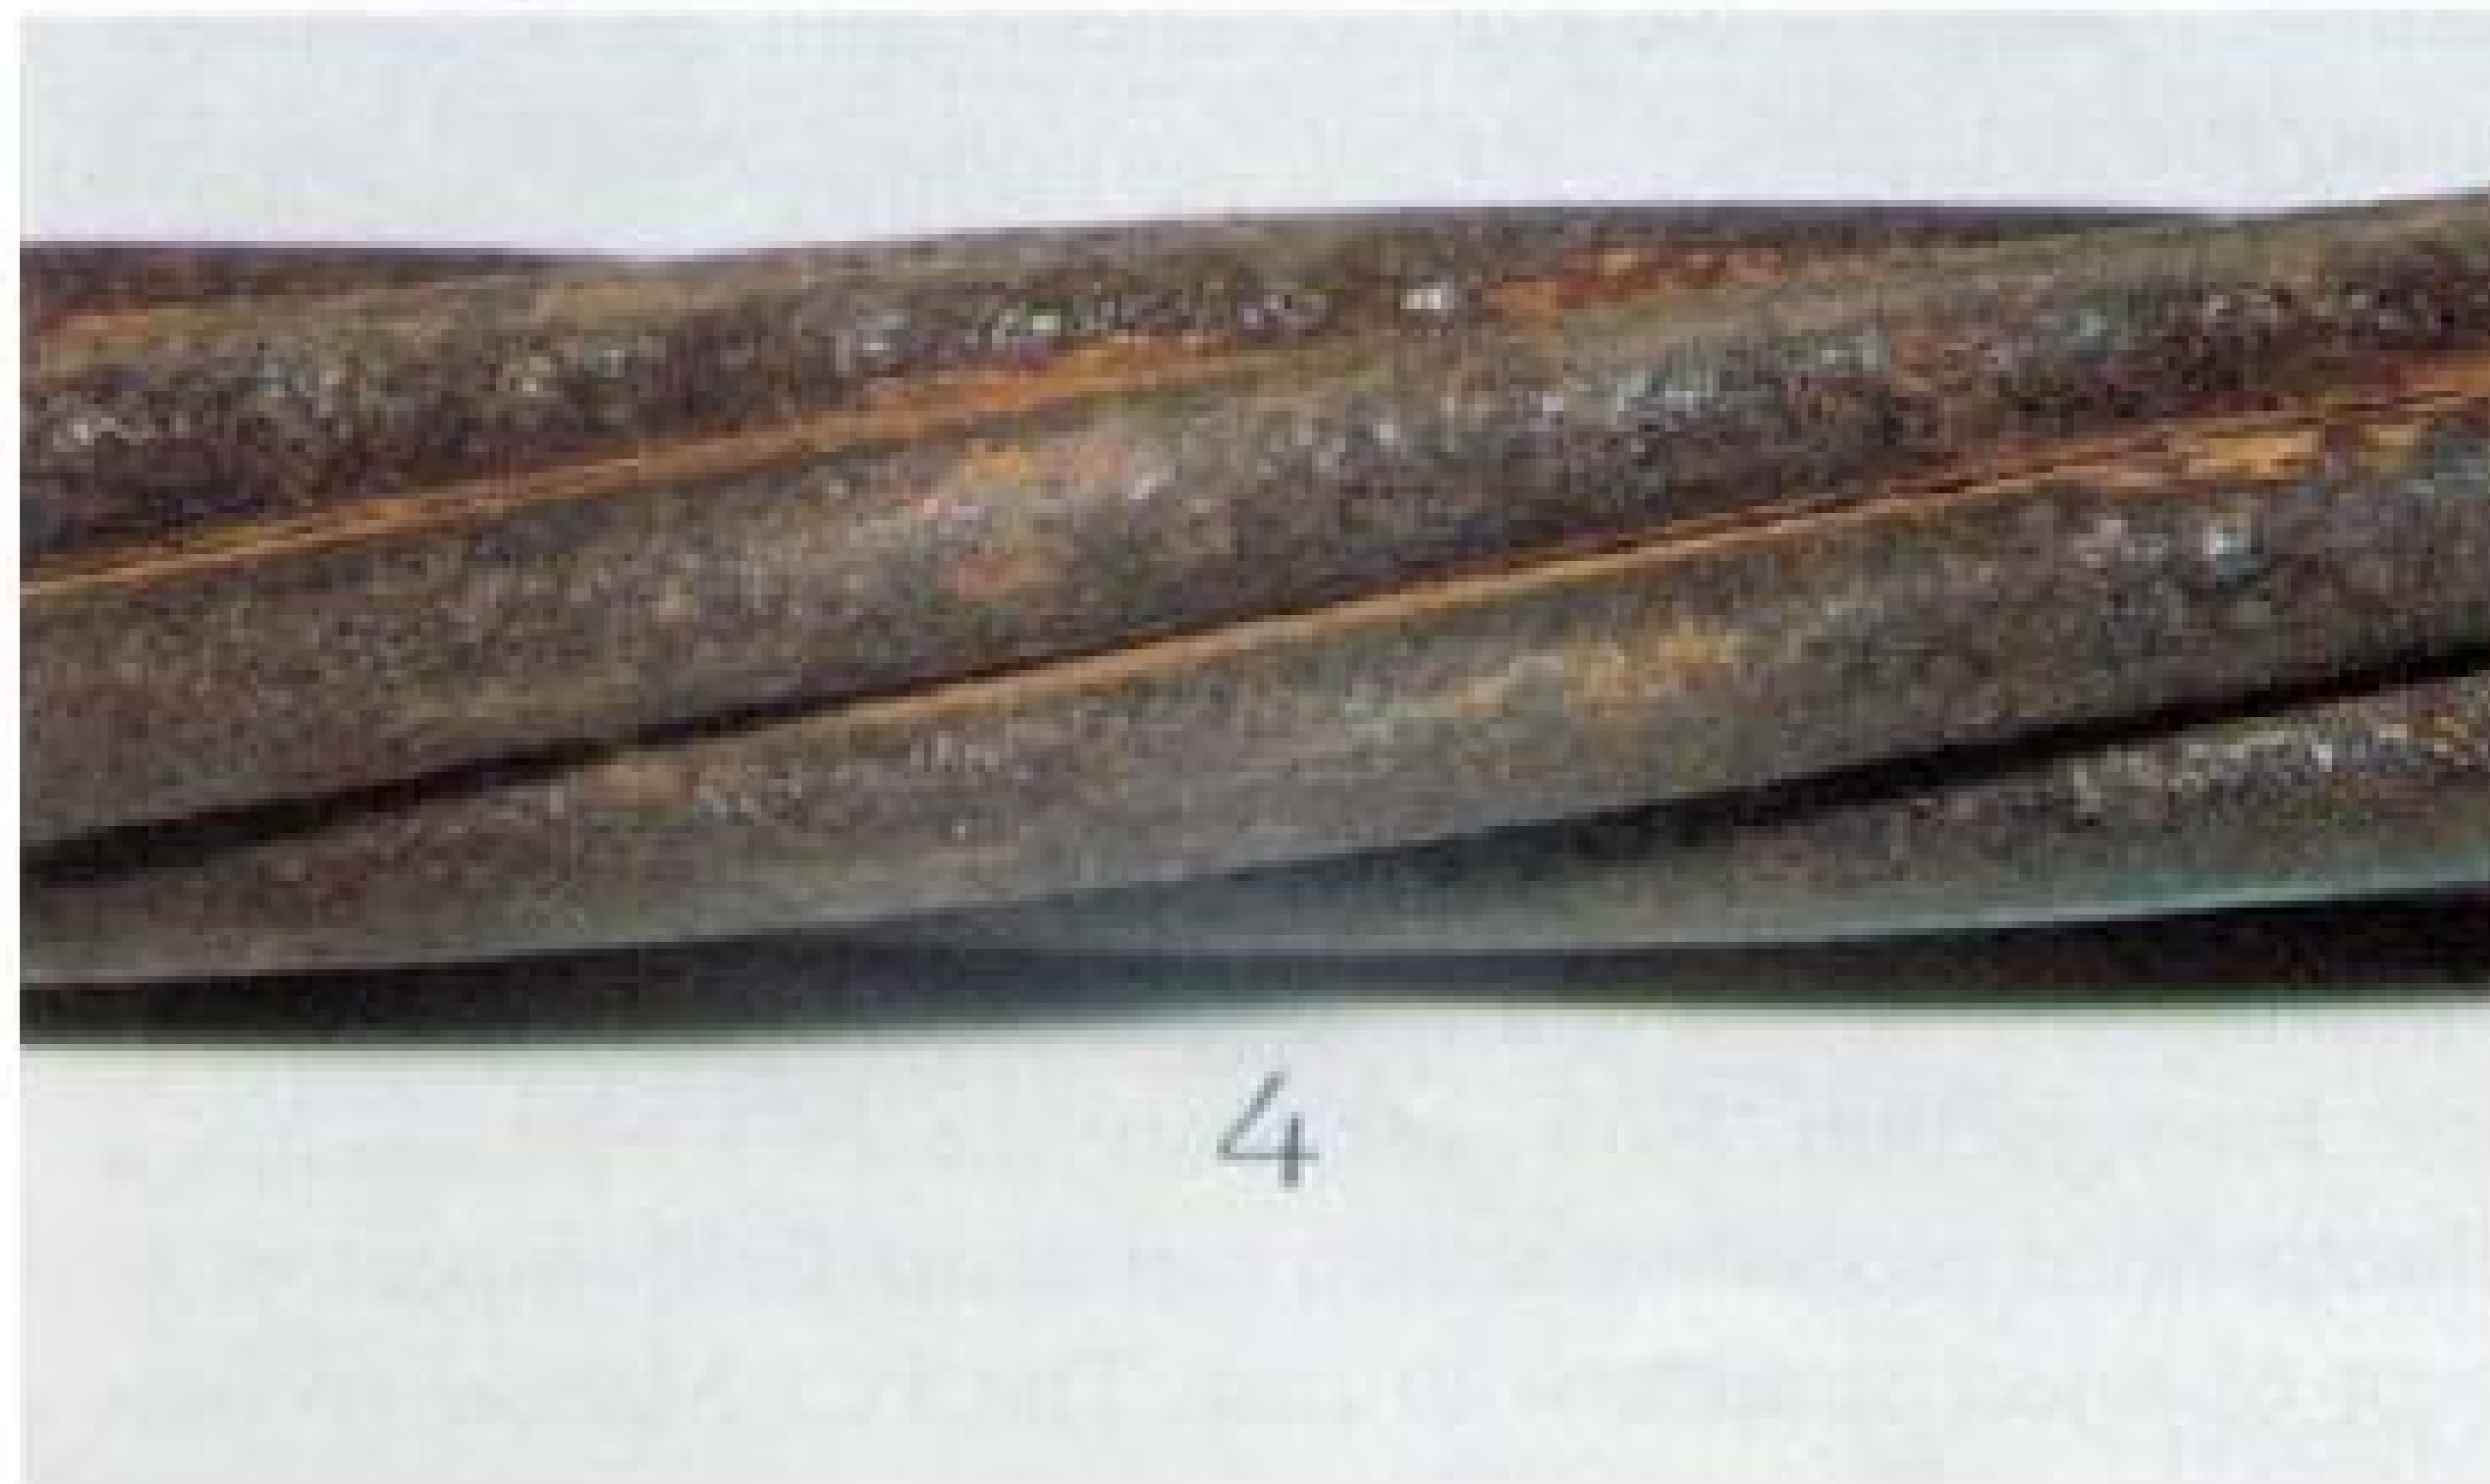
Jänneteräket ovat punoksia, joiden halkaisija on noin 15 mm. Punos koostuu  $\varnothing$  4 mm:n langoista. Työvirheen vuoksi teräksiltä puuttuu injektointimassan antama korroosiosuoja ja toiminta on myös rakenteellisesti puutteellista, sillä voiman siirto toimii vain ankkureiden kautta. Säikeiden pinnoissa todettiin voimakasta ruostumista ja jo vähäisiä syöpymiäkin. Korroosioaste oli ennen puhdistusta 3A ja puhdistuksen jälkeen myös 3A (kuva 13).

Korroosioaste 3A.  
Ennen puhdistusta.

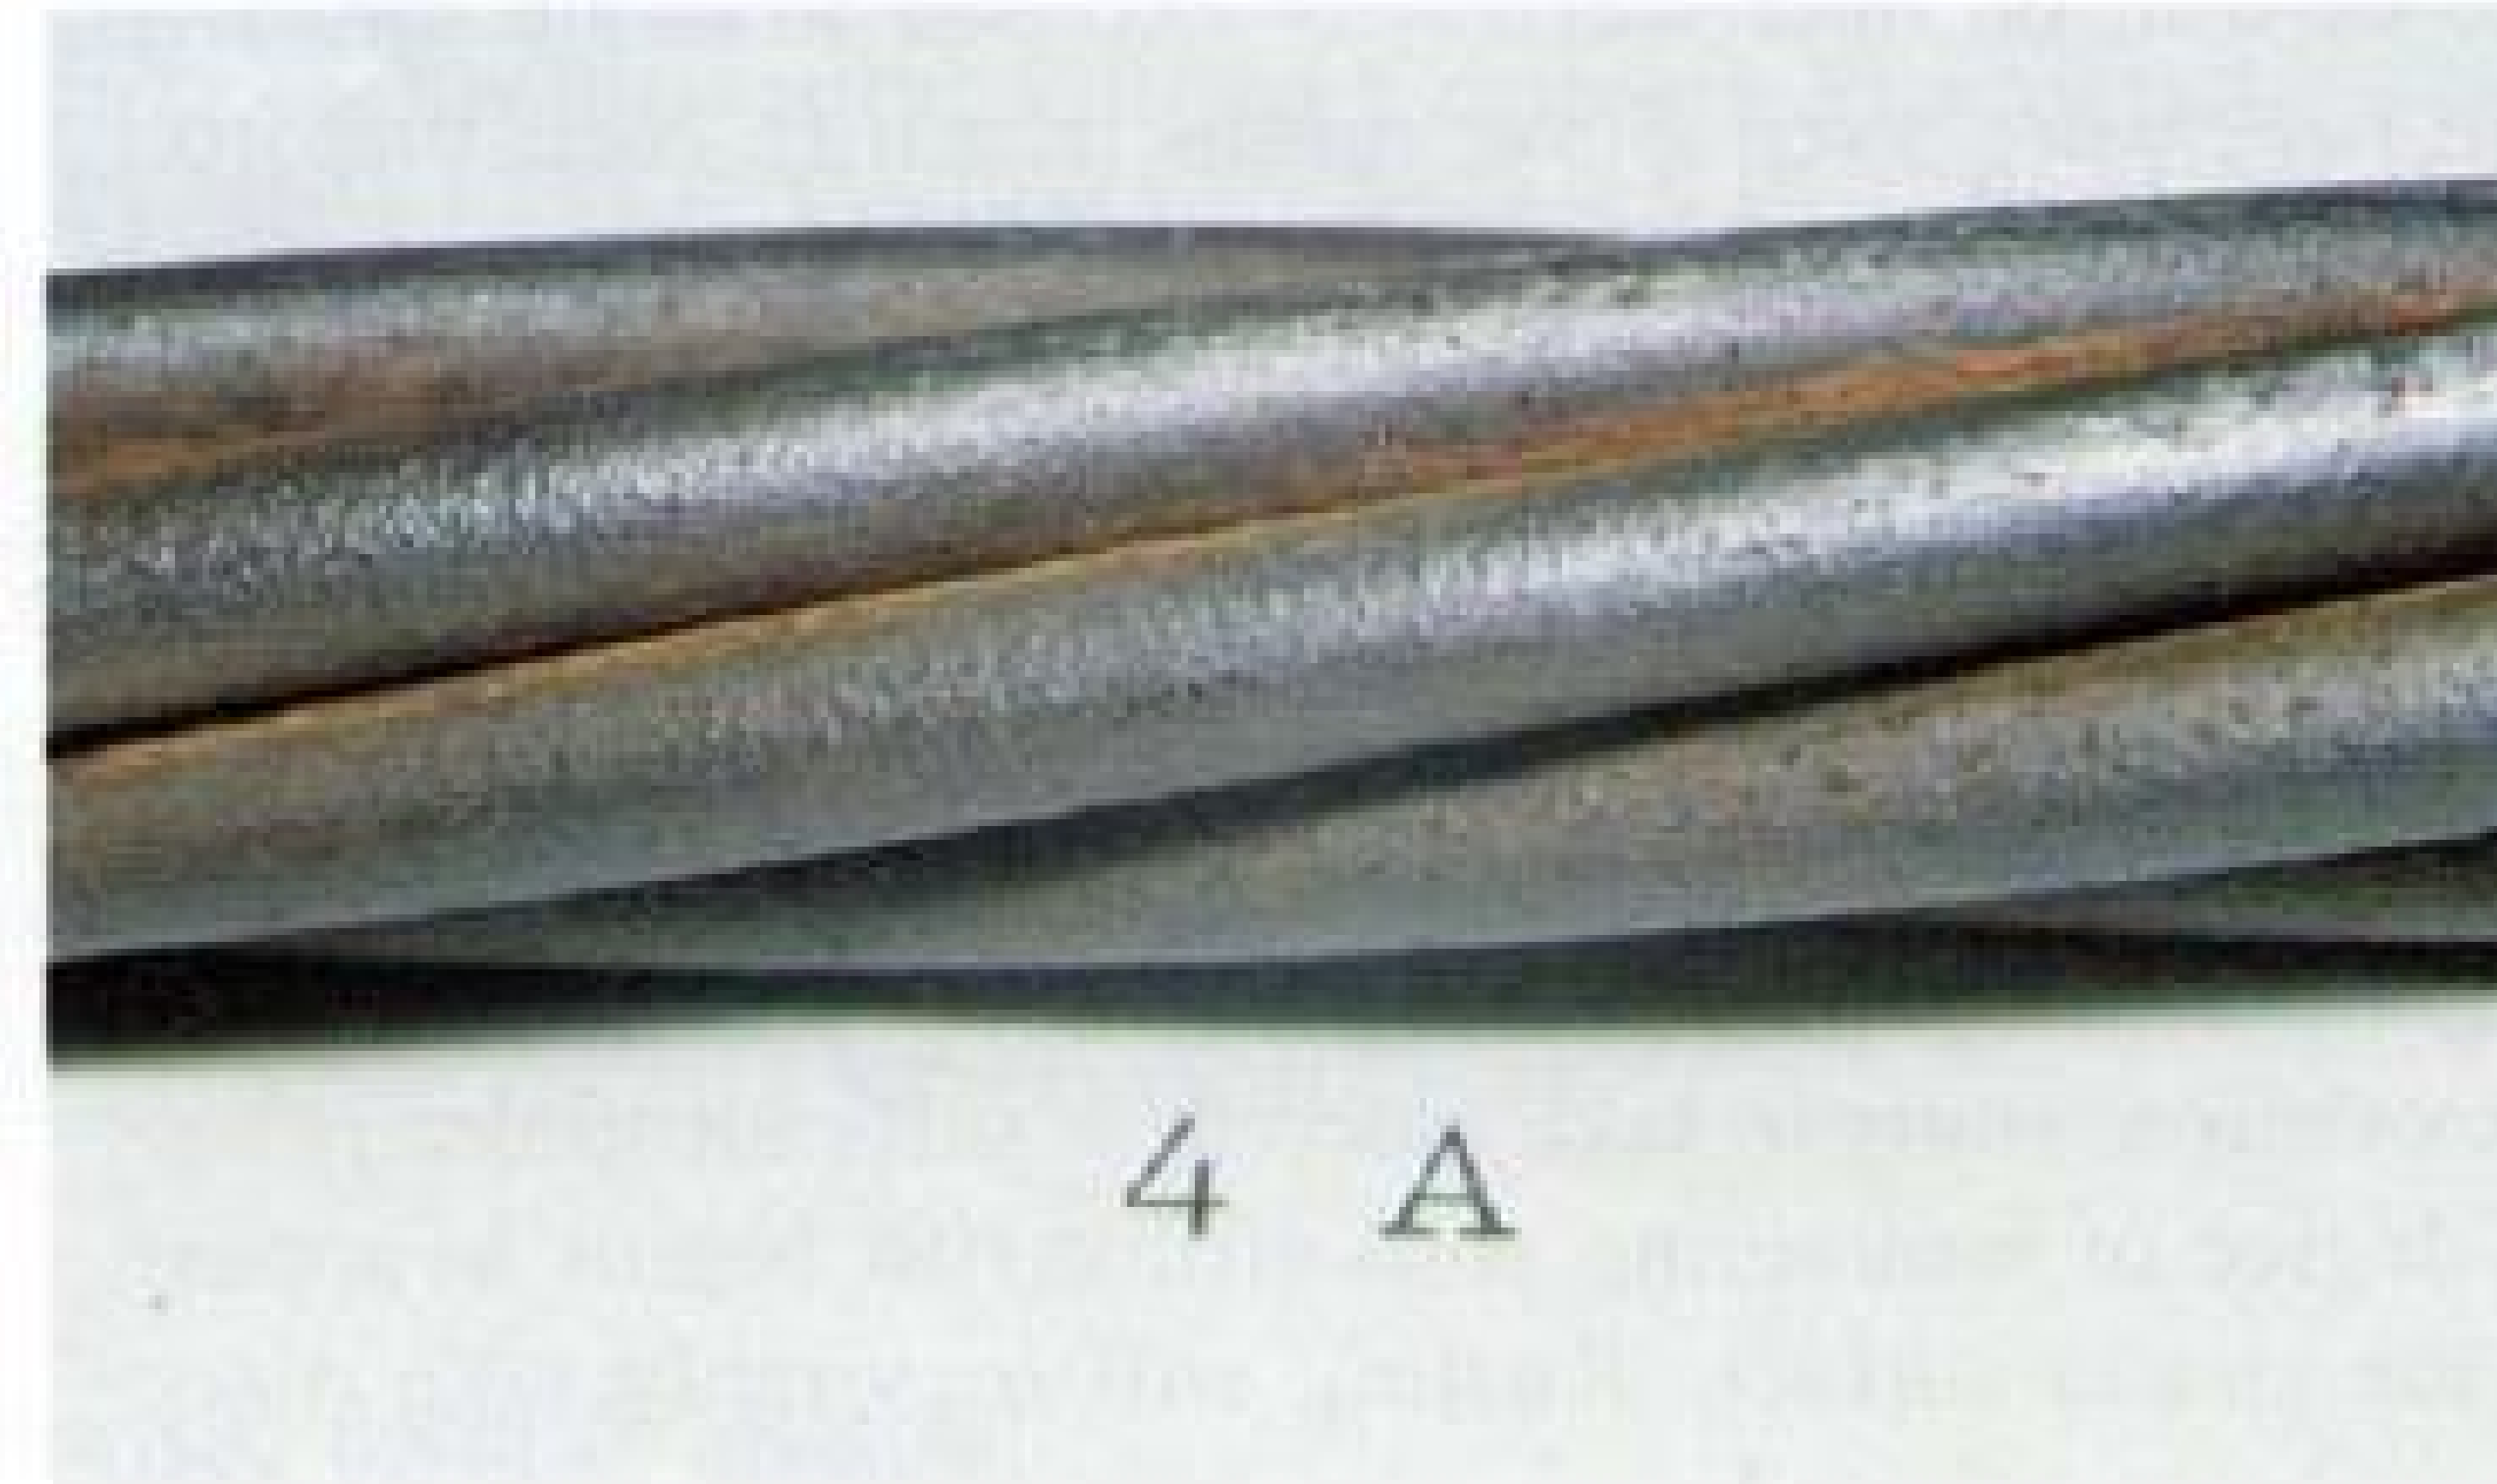
Korroosioaste 3A.  
Puhdistuksen jälkeen.
