## **MIRA-ULTRAÄÄNITOMOGRAFIN KÄYTTÖ JÄNNITETTYJEN SILTOJEN TUTKIMUKSIIN**

Tuomo Koskela  
Opinnäytetyö  
Kevät 2011  
Rakennustekniikka / YAMK  
Oulun seudun ammattikorkea-  
koulu

Title of thesis: THE USE OF ULTRASONIC TOMOGRAPHY MIRA IN STUDIES OF PRESTRESSED BRIDGES

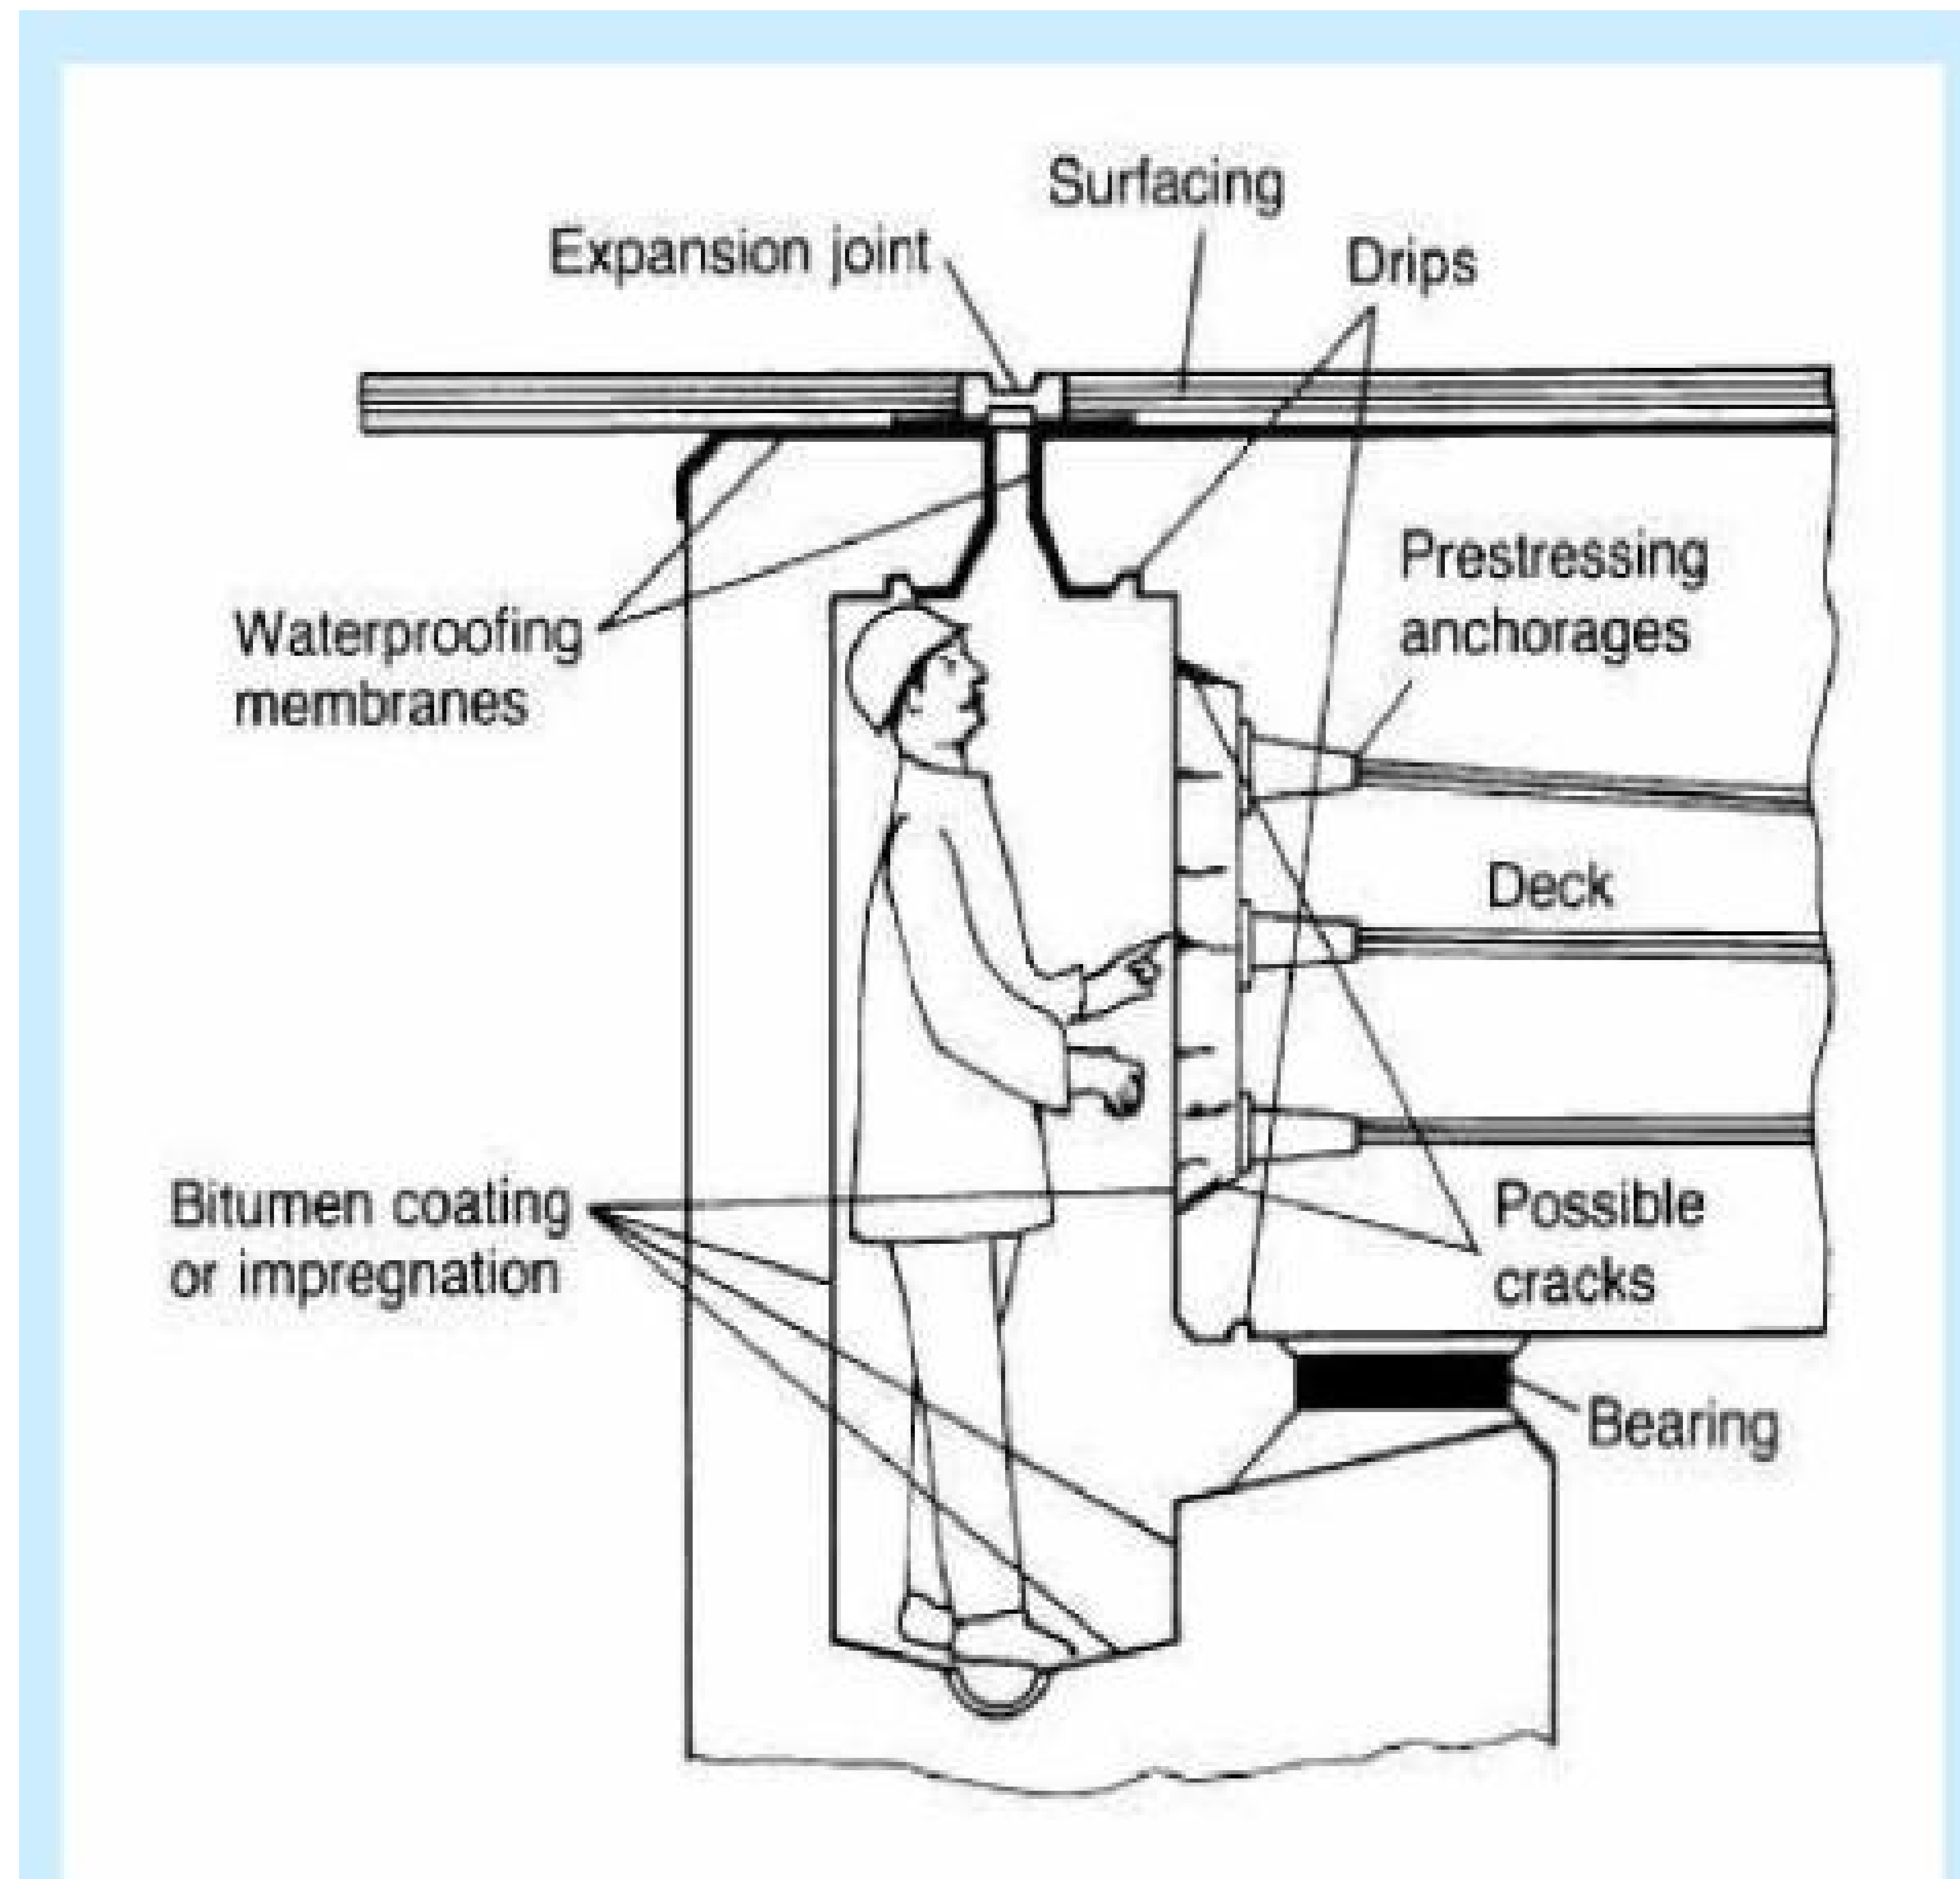
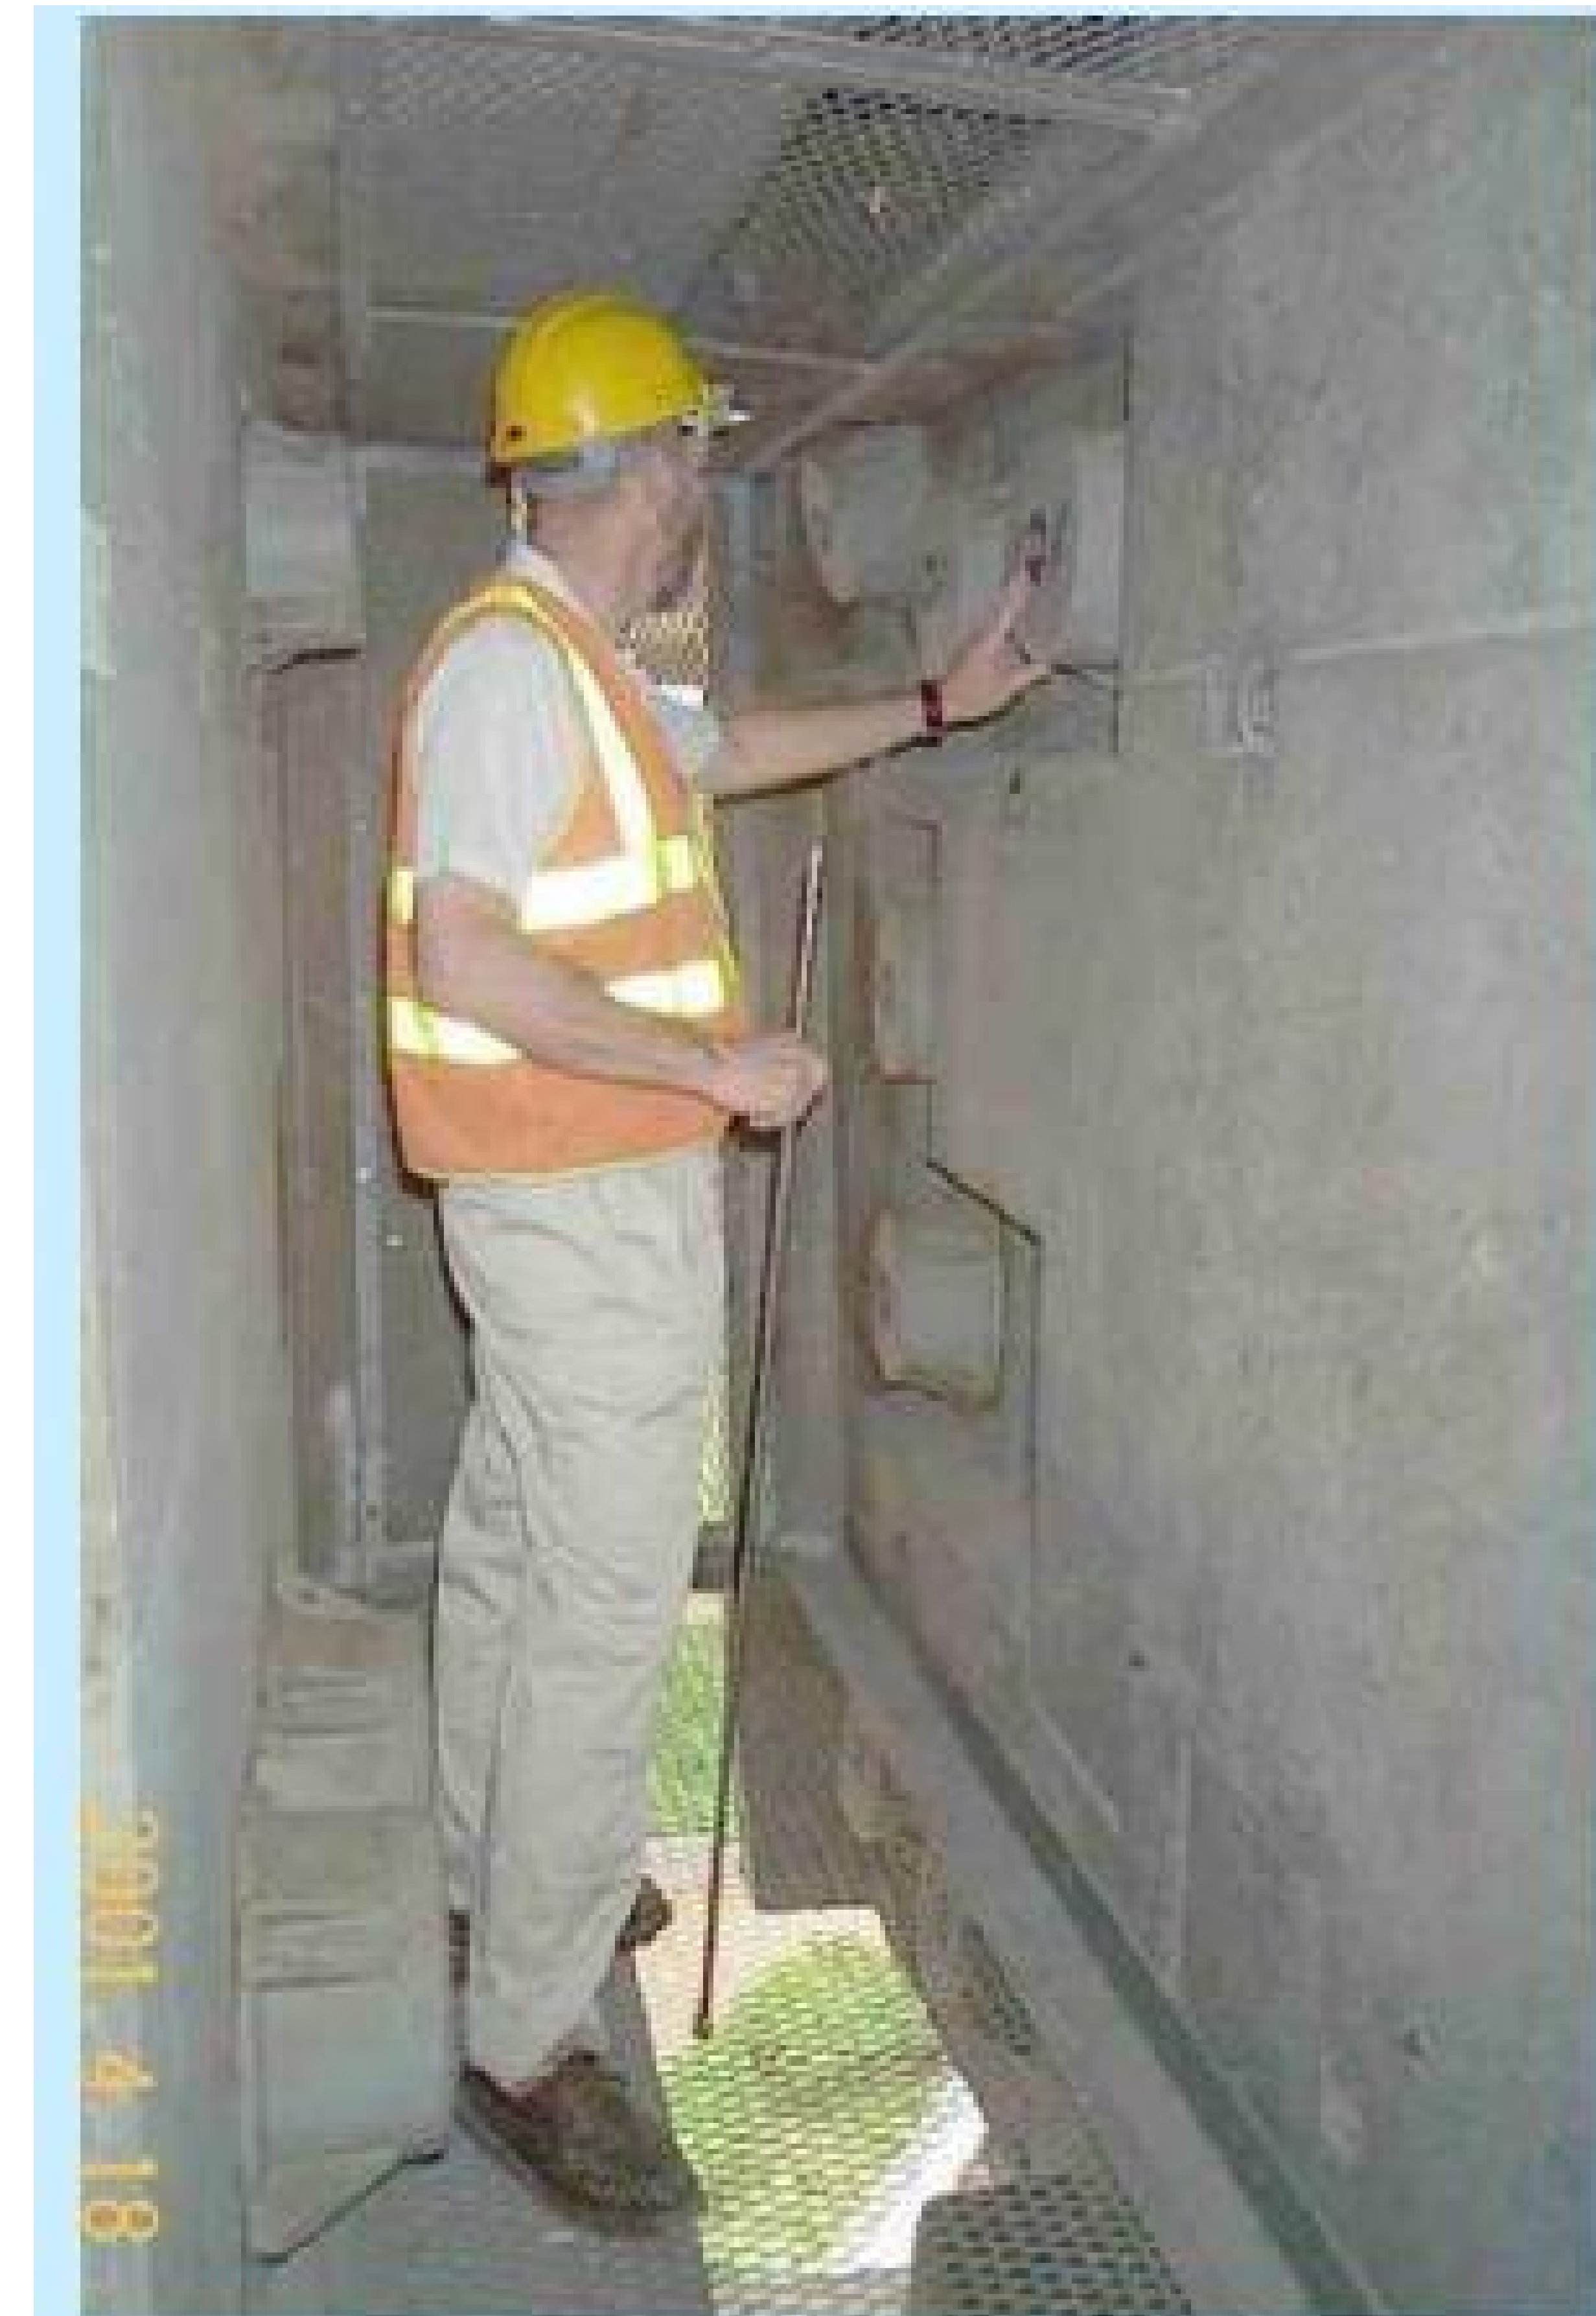
KUVA 11. TARKASTUSTILA JÄNNEPALKIN PÄÄSSÄ (Effective Inspection and Monitoring of Post-tensioned Structures and a Review of Preventative Maintenance Issues)

Maastossa tehtävillä tutkimuksille edellytyksenä on hyvät olosuhteet. Lämpötilan on oltava selvästi plussan puolella. Pääsy rakenteiden lähelle skannausta varten edellyttää usein siltakurkiauton käyttöä. Koska ankkurialueiden tutkiminen on tärkeintä, tulisi se ottaa huomioon jo suunnittelussa. Erityisesti ankkureiden päälle tehdyn jälkivalun kunnon tutkiminen on lähes mahdotonta, koska se on usein muiden rakenneosien takana. Tämä tulisi ottaa jatkossa huomioon suunniteltaessa uusia jännitettyjä siltoja. Kuvassa 16 on esitetty malliratkaisu tätä ajatellen (19, s. 80).
