Kustavilainen lipasto

Tutkimus, konservointi, restaurointi

Opinnäytetyö

24.01.2020

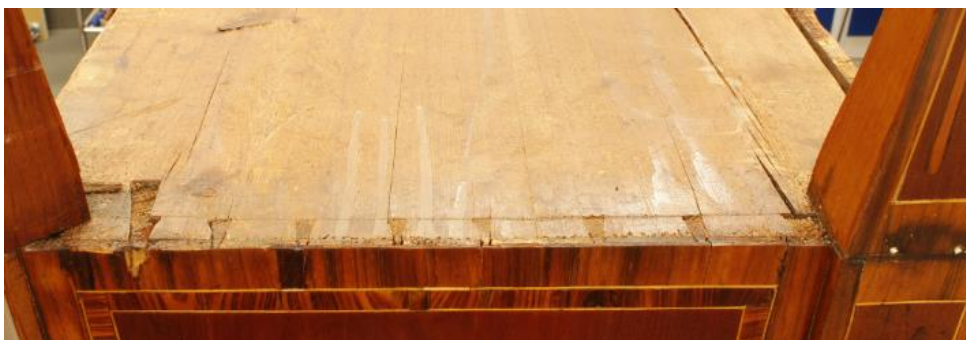
Kuva 3. Rungon pohjalevyn alapuoli, kuvattu vasemman sivun puolelta.

Runkokehikko on tukeva ja hyväkuntoinen. Alimmaisen vetolaatikon kehikosta puuttuvat vetolaatikon kiskot. Lähemmin tarkasteltuna vaikuttaa siltä, ettei niitä ole koskaan ollut-

kaan (kuva 3). Keski- ja ylälaatikon kehikossa on puiset kiskot, jotka vaikuttavat myöhemmin lisätyiltä. Kiskot ohjaavat vetolaatikoita liikkumaan hallitusti ja suorassa, näin ehkäisten vaurioiden syntyä, erityisesti viilupinnalle. Keskimmäisen vetolaatikon oikean reunan ulkokulmaan on lisätty puusoiro. Soiro vaikuttaa uudehkolta.

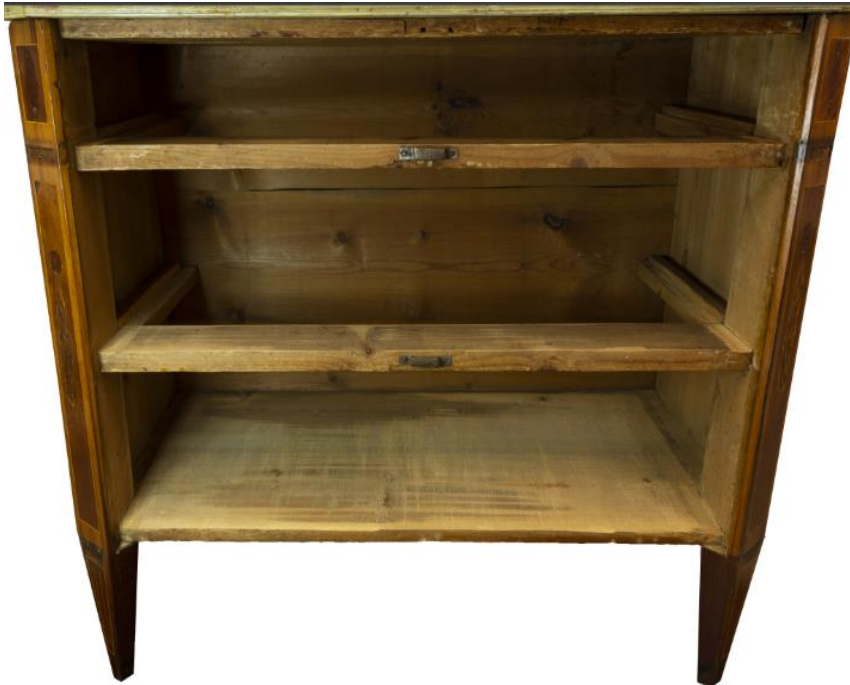
Kuva 4. Lipaston runko.

Lipaston runko on silminnähden vino. Rungon oikeanpuoleisen reunan korkeus on 80,5 cm. Rungon vasemmanpuoleisen reunan on korkeampi 81,2 cm. Rungon syvyys, mitattuna oikeanpuoleisesta sivusta: 47,9 cm. Rungon vasemmanpuoleinen syvyys: 47,0 cm. Kuvat 3 – 7, lipaston rungon rakenteista.

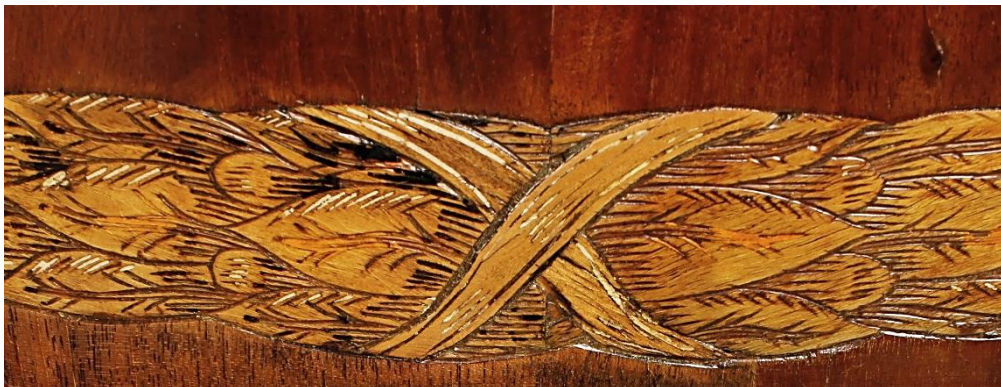
Monien krateerauksien ympärillä on havaittavissa selvästi tummia alueita, mikä saattaa viitata aikaisempaan restaurointiin (kuva 9 ja 10).

Kuva 10. Tummuja intarsiakoristelun kaiveruksissa (keskimmäisen vetolaatikon intarsiakoristelun keskus).

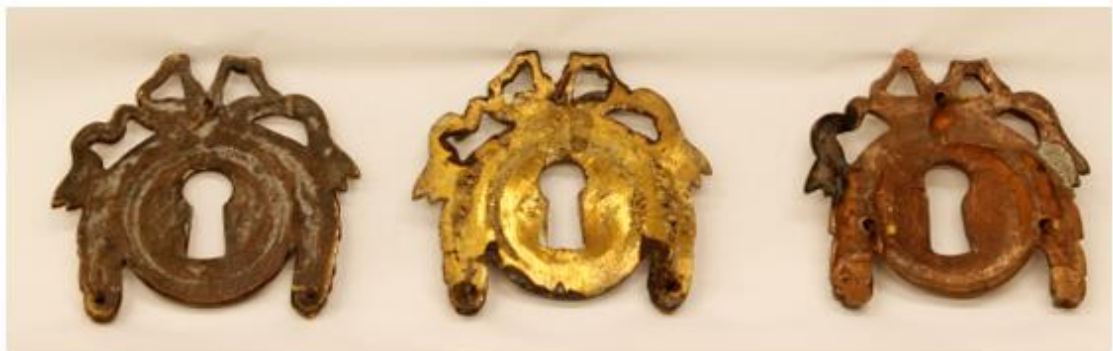
- Luokka 1. Viimeistely pinta, arvokkaasti patinoitunut > mahdollisesti autenttinen.
- Luokka 2. Punertava, jokseenkin suurimuotoinen, mutta viimeistely > mahdollisesti myöhempi lisäys, oletetusti tehdastuotettuja.
- Luokka 3. Karheapintainen, kultaisen sävyinen, siveltimeillä patinoitu tummentamalla > rekonstruktio, oletetusti käsityötä.
- Luokka 4: Suurempi massa, rakeinen, kellertävän harmahtava sävy, mattapintainen > rekonstruktio, oletetusti käsityötä.

Kuva 14. Kuvassa avainkilvet esimerkkinä. Vasemmanpuoleinen autenttinen. Keskellä rekonstruktio (luokka 4). Oikealla rekonstruktio (luokka 2).

Aiemmin rekonstruoiduista messinkiosista yritettiin saada pois tummuneet alueet (kuva 14). Koristelistan tummumaa yritettiin liuottaa erilaisilla alkoholeilla ja niiden yhteiseseoksilla. Asetoni, etanoli tai ligroin eivät tehonneet. Voidaan siis sulkea pois, että tummuksia saataisiin pois mekaanisesti tai liuottamalla.

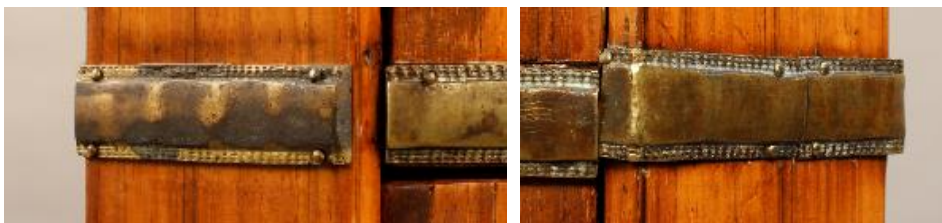
Oikean etukulmarakenteen koristelista vaikuttaa autenttiselta ja on taivutettu kulmarakenteen muotoisesti, mutta halkaistu keskeltä kahtia ja naulattu halkaisun kohdilta. Kuitenkaan vasemman kulmarakenteen keskellä ei ole naulausjälkiä, mikä viittaa siihen, että halkaistu malli ei olisi alkuperäinen, mutta koristelista voi olla autenttinen (kuva 15).

Kuva 15. Vasemmalla: vasemmanpuoleisen etukulmarakenteen koristelista. Oikealla: oikeanpuoleisen etukulmarakenteen koristelista.

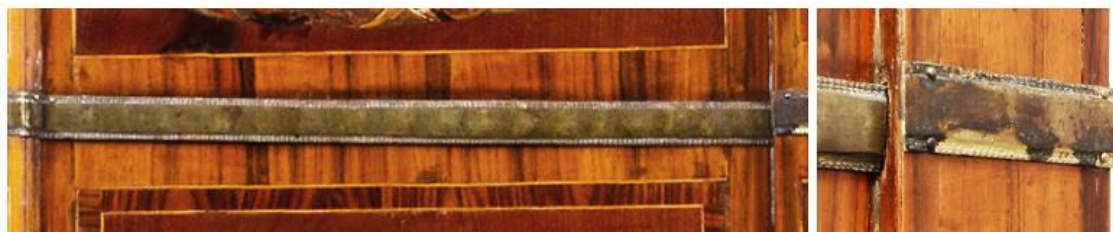
Kuva 16. Oikean sivun ja takakulmarakenteen koristelista.

Oikean sivun koristelista on naulattu vinoon ja ahdettu mahtumaan niin, että koristelistan päädyt ovat naarmuttaneet ja painaneet kolot viilupintaan. Koristelista kuitenkin vaikuttaa autenttiselta, muttei mittojensa vuoksi mahdu paikoilleen suoraan asennettuna. Herää epäily, että koristelista ei kuulu siihen, mihin se on nyt laitettu. Naulausjälkiä on useampi kuin mitä listassa on reikiä, tämä myös viittaa siihen, että sivussa on aikoinaan ollut eri koristelista. Tummunut viilupinta myös viittaa siihen, että rungon sivussa ollut koristelista on kiinnitetty vaakasuoraan, ei vinosti. Ei voida täysin pois sulkea, etteikö olisi mahdollista, että nykyinen metallilista autenttisesta ulkomuodostaan huolimatta voisi olla myöhempi lisäys. Oikeanpuoleisen takakulmarakenteen koristelista (kuva 16) ei ole taivutettu kulmarakenteen mukaisesti. Myöskin metallilista on ulkomuodoltaan rekonstruoidun oloinen (luokka 3).

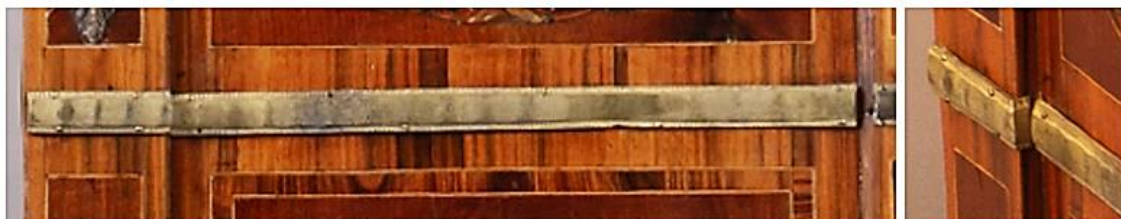
Kuva 17. Vasemman sivun ja takakulmarakenteen koristelista.

Vasemman sivun ja takakulmarakenteen koristelista (kuva 17) on selvä rekonstruktio. Listojen ulkomuoto on paksu, rakeinen ja sävyltään kellertävän harmaa (luokka 4). Vasemman takakulmarakenteen koristelista myötäilee rakenteen muotoa, eli on taivutettu.

Taivutettu osio, joka kääntyy kulmarakenteen sisänurkkaan, on oma lyhyt osionsa, mutta sitä ei ole naulattu kiinni vaan se on liimattu yhteen toisen koristelistan sivuun. Vasemman sivun koristelista on lähemmäs 2 mm vajaamittainen. Koristelistojen tutkiminen herätti monia kysymyksiä: Miksi oikean sivun koristelista on jätetty liian pitkäksi, ahdattu paikoilleen ja vieläpä vinosti? Miksi oikean puoleisen etukulmarakenteen koristelista on halkaistu? Mihin vasemman sivun alkuperäiset koristelistat ovat hävinneet, miksi rekonstruktiot ovat vajaamittaiset?

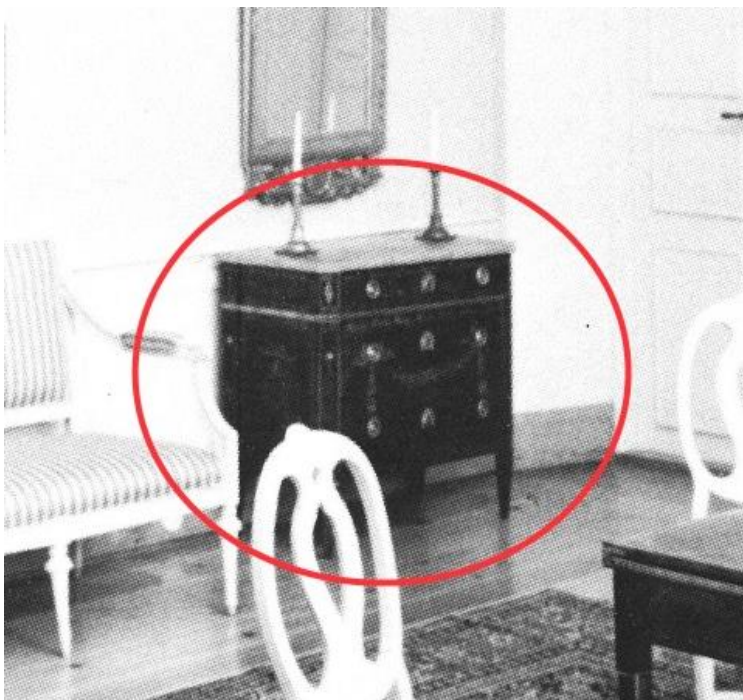
Museon toimittamasta mustavalkokuvasta (kuva 20) näkee, että lipaston päällä on ollut kaksi kynttiläjalkaa.

Kuva 20. Lipasto 1900-luvun lopulla, Hämeen museon näyttelytilassa "kustavilainen tyylihuone" (Tuokila 2019).

Vauriot viittaisivat suurella todennäköisyydellä siihen, että kynttilänjalat on kiinnitetty kanteen ruuvaamalla, ja kynttilänjalan jalusta on hangannut kehämäisen kulumajäljen.

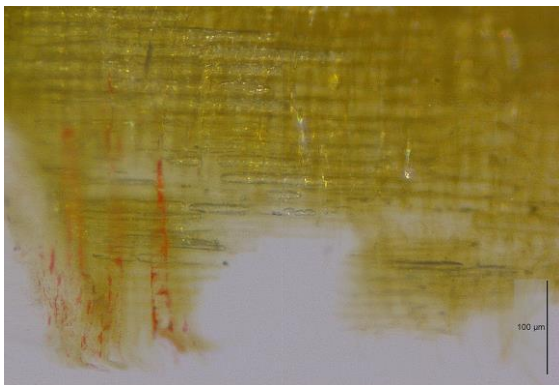
poikkileikkausnäytteet. Keskimmäisen vetolaatikon pintakäsittelystä otettiin näyte, samoin ylimmän vetolaatikon vasemmanpuoleisen intarsiakoristelun vihertävästä pinnasta. Kannen marmoroinnista ei otettu opinnäytetyön aikana poikkileikkausnäytteitä, koska tutkimusta ei koettu tarpeelliseksi. Viilupinnan vihertävä sävy vaikuttaisi olevan viilupinnan päällä, joka voi siis viitata esimerkiksi karnaubavahaan tai vihreäksi sävytettyyn pintakäsittelymateriaaliin (kuva 23).

Kuva 23. Poikkileikkausnäyte (100 μm) ylimmän vetolaatikon vasemmanpuoleisen intarsiakoristeen vihertävä viilupinta.

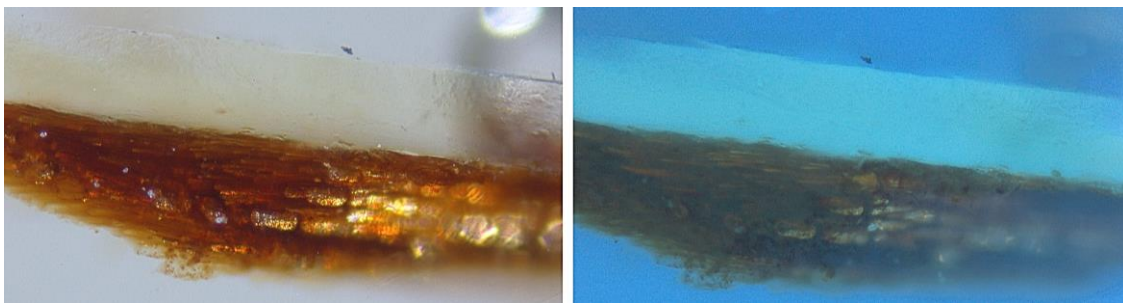
Vetolaatikon lakkapinta -näytteessä on vähäisesti puupintaa mukana. Paksu nitroselluloosalakkapinta ei fluoresoinut millään lailla, mutta puupinnan kohdalla oli nähtävillä vähäistä oranssin sävyistä fluoresointia, joka saattaa viitata sellakan läsnäoloon (kuva 24).

Kuva 24. Poikkileikkausnäyte (100 μm) keskimmäisen vetolaatikon lakkapinnasta.

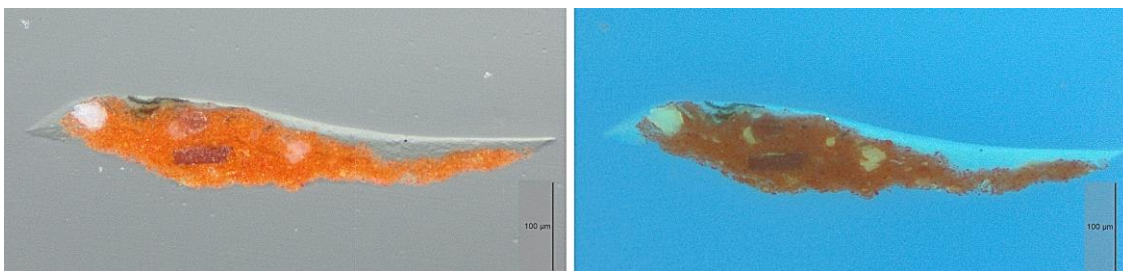
Punertavan sävyinen täyttö on mitä ilmeisimmin pigmentoitu käyttäen lyijymönjää tai toisin sanoen lyijypunaista. Poikkileikkauksessa on myös havaittavissa tiiliskiveä muistuttava kide, joka viittaa luonnon sinooperiin, valkoiset kiteet sen sijaan viittaavat lyijyvalkoiseen (kuva 25).

Kuva 25. Poikkileikkausnäyte (100 µm) vasemman sivun punaisesta täytöstä.

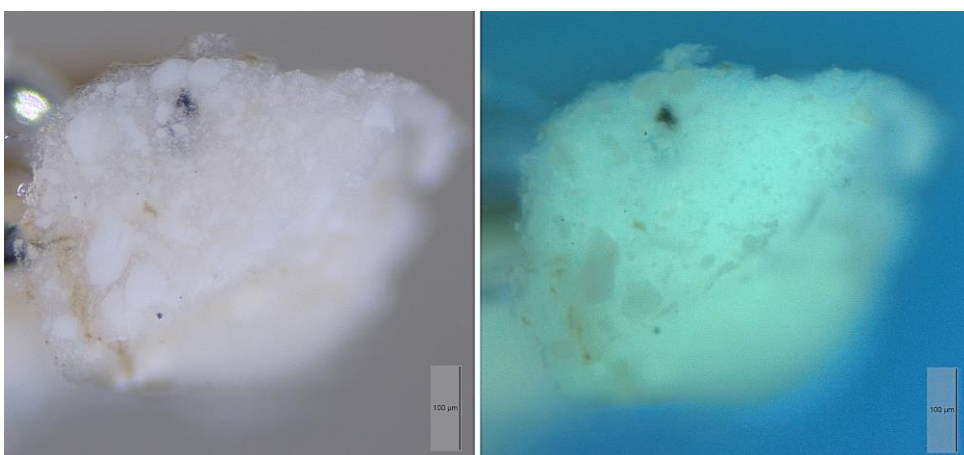
Valkoisista kiteistä koostuva näyte vaikuttaisi lyijyvalkoiselta. Näytteen seassa on muutamia hyvin pieniä sinertäviä osioita (kuva 26). Mahdollisesti lyijyvalkoisen sekaan on haluttu sekoittaa sinistä sävyä luomaan kylmän valkoinen sävy. Kuten lyijypunainenkin, myös lyijyvalkoinen on myrkyllinen.

Kuva 26. Poikkileikkausnäyte (100 µm) vasemman sivun valkoisesta täytöstä.

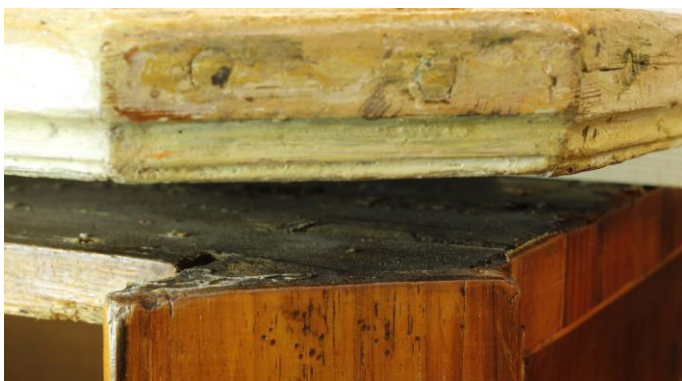
(kuva 32). Kannen etuala oli onneksi kiinnitetty ruuvein lipaston sisäpuolelta. Ruuvit poistettiin ja kantta saatiin juuri sopivasti korotettua. Rungon kantta tarkasteltiin huolellisesti taskulampuilla. Myös toinen huonekalukonservoinnin opiskelija, Anna Heinrich, tuli tarkastelemaan kansilevyä ja kulmarakenteita, jotta voitiin todeta, ettei leimaa ollut havaittavissa. Voi olla, että leima on pahoin kulunut, jolloin sitä ei pystytty havaitsemaan.

Kuva 32. Oikeanpuoleisen kulmarakenteen yläpuoli.

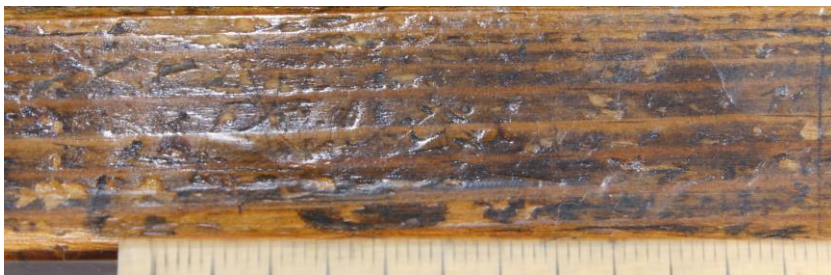
Mikroskopian avulla havaittiin viitteitä neliskulmaisesta alueesta, jossa oli kaarevia linjoja, jotka saattavat viitata signatuuriin tai leimaan. Lakkakerros pehmitettiin käyttäen etanolia, johon lisättiin 3 % Klucel-G®¹⁰. Etanoligeelillä pehmennyt lakkakerros lähti helposti kaapimalla. Poiston jälkeen kaarevia linjoja oli tullut enemmän esille ja laajemmalla alueelta. Alue valokuvattiin ja vietiin kuvankäsittelyohjelmaan. Kuvankäsittelyssä yritettiin rajata naarmut pois ja ymmärtää, mitkä ovat mahdollisen leiman aakkosia. Selvä suorakulmainen viiva antoi osviittaa missä leima kulkee. Mallinnuksia tehtiin monenlaisia. (Kuvat 33 – 35.)

Kuva 33. Ennen lakkapinnan poistoa.

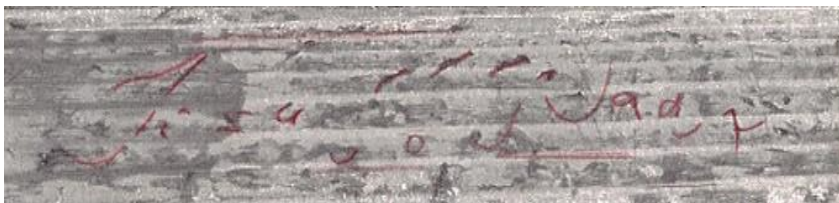
Kuva 35. Oletetun leiman hahmottelua.

Ei pystytä varmaksi väittämään, että kyseisellä alueella on leima, koska viivoista ei saada varmaa viittausta. Huonekalukonservaattori Lassi Koivunen (2019) tuntee Hultsténin huonekalut. Hän mainitsi, että yhdessä Hultsténin lipastossa, jonka parissa hän työskentelee, on noin 3 cm:n levyinen leima. Oletetaan, että useimmissa Hultsténin lipastoissa olisi suurin piirtein samankokoinen leima. Museon lipaston ”leiman” leveys on noin 6 cm, lakkapinnan poiston jälkeen kaarevat linjat ulottuivat yli 10 cm:n leveyteen.

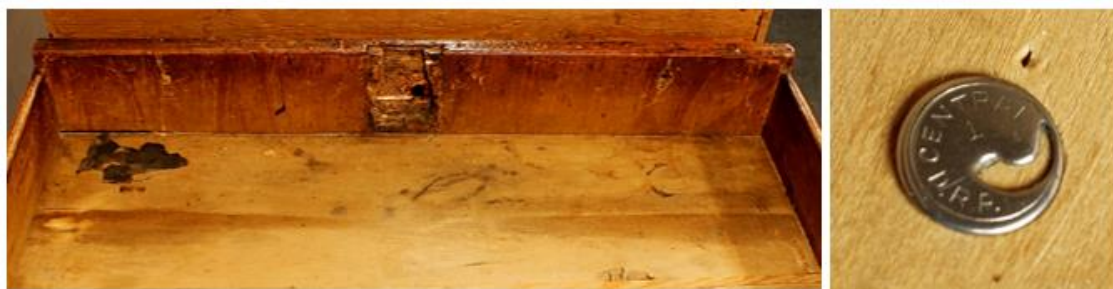
Kuva 36. Ylin vetolaatikon mustetahrat ja keskivetolaatikon pinssi.

Pinssin teksti ei viitannut selvästi tai luotettavasti juuri mihinkään. 'Central 1' voisi viitata kuljetukseen, mutta miksi se olisi sijoitettu vetolaatikon sisälle. Pinssille ei löydetty selvää selitystä tai syytä.

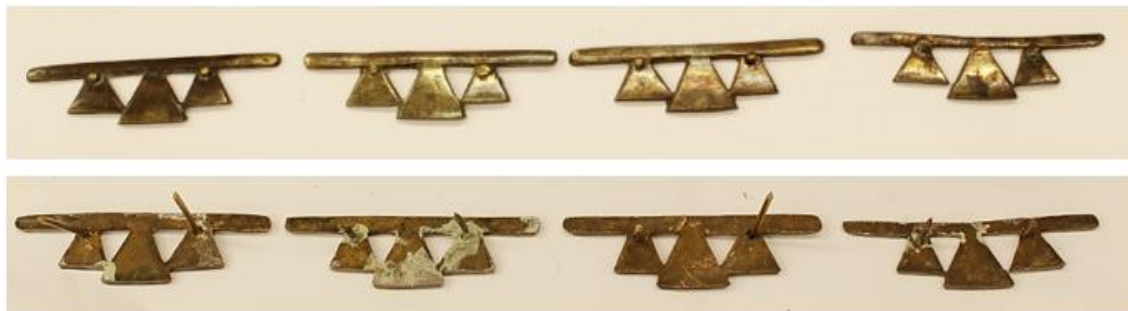
Kuva 39. Pisarahelat ennen puhdistusta.

Kaikki metalliosat puhdistettiin raepuhaltimella, käyttäen pähkinäkuorta. Toimenpide piti suorittaa varovaisesti, koska metalliosista haluttiin poistaa vain korroosio ja härmä, mutta säästää patina. Messinkien naulanreiät olivat vihertyneen vahapinnan peittämät, joka on mitä ilmeisimmin jotain metallinsuoja-ainetta, johon korroosio on siirtynyt. Naulanreiät jouduttiin vielä puhdistamaan asetonilla. Myös messinkinaulat olivat vihreän vahapinnan peittämät. Ainoastaan autenttisen oloiset naulat puhdistettiin asetonilla (kuva 39). Erityisesti ylimmän vetolaatikon koristelistan takaosa oli korroosion peittämä (kuva 40), korroosio lähti raepuhaltamalla, lopuksi pintaa puhdistettiin kevyesti etanolilla.

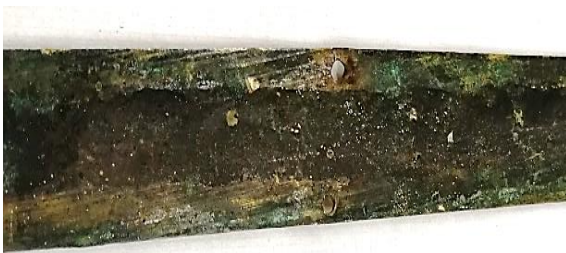
Kuva 40. Ylimmän vetolaatikon koristelistan takana korroosiota.

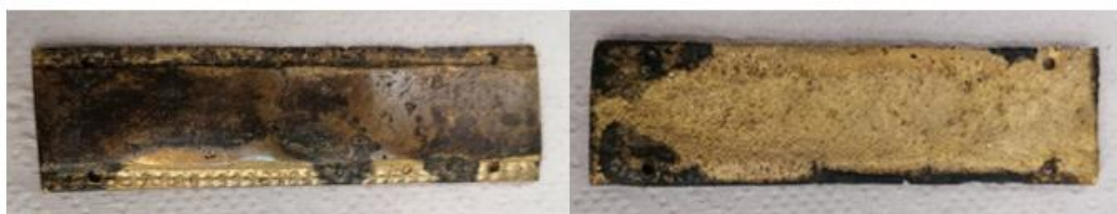
Kuva 41. Lipaston oikean takakulmarakenteen koristelista.

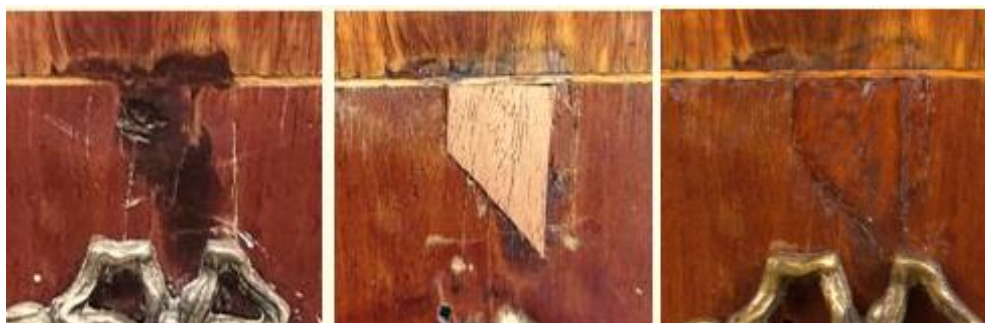
Kuva 49. Keskimmäisen vetolaatikon avainkilven yläpuolelle.

Mahonkiviilussa poistettiin täyttöaluetta ylimmän avainkilven päältä ja alimman vetolaatikon vasemman intarsiakoristelun alapuolella. Tummunut täyttö kaivettiin pois ja reikä veistettiin suoraviivaiseksi. Keskimmäisen vetolaatikon avainkilven yläpuolinen reikä ei ollut läpi viilun. Alue täytettiin pyramidimahongilla. Petsisävytystä oli vaikea saada juuri oikean sävyiseksi, joten viilu vielä retusoiitiin sellakkapohjaisilla sävytteillä, mikä myöskään ei tahtonut onnistua. Loppujen lopuksi tulos oli tyydyttävä. (Kuva 49.)

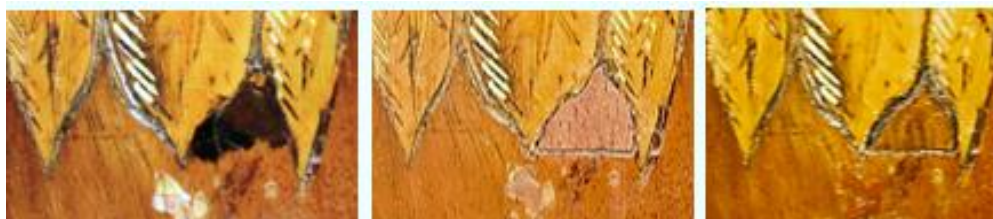
Kuva 50. Alimman vetolaatikon vasemmanpuoleinen intarsiakoristeen alareunassa täyttöpaikka. Täyttö poistettiin ja korvattiin sapelimahonkiviilulla. Viilupaikkaus retusoiitiin.

Alimman vetolaatikon paikka täytettiin sapelimahongilla. Sävytyksestä tuli hyvä yksinään käyttäen korjaushuopakyniä, jonka ylle vielä siveltiin muutama ohut viiva käyttäen sellakkapohjaisia retusointisävyjä. (Kuva 50.)

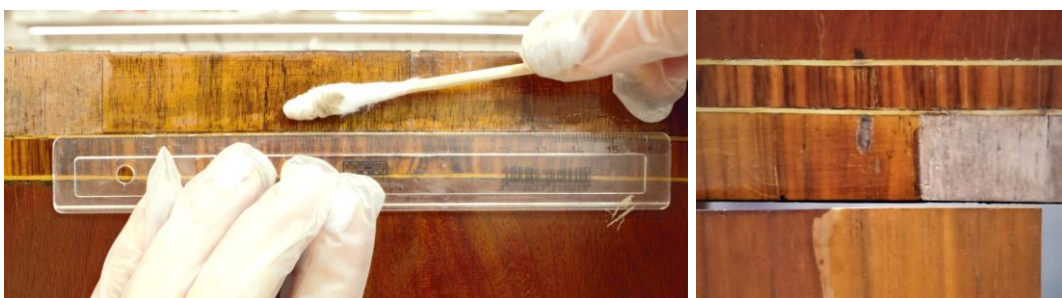
oli saatu poistettua, huomattiin, että puupinnan päällä on rusehtavaa sävytettä, joka osittain liukeni veteen. Viilupaikkauksien päällä oleva sävytys on mitä ilmeisimmin vesipet-siä.

Kuva 56. Vasemmalla: lakkapinnan poistamiseen käytettiin asetonia. Oikealla: sopivaa pet-sisävyä sävytettiin useita ja testattiin pähkinäpuiseen mallipalaan (kuvassa verrataan sävyä al-kuperäiseen viiluun alimmassa vetolaatikossa).

Viilupaikkauksien uudelleen sävytykseen oli mietitty Herdins® -vesipetsejä. Pitkän har-kinnan jälkeen tultiin siihen lopputulokseen, että aiempi sävytys tulee poistaa, jotta uu-desta sävytyksestä tulee tasasävyinen sekä halutun sävyinen. Sävytetty pinta ei ollut imeytynyt liian syvälle, jolloin puupintaa ei tarvinnut poistaa paljoa. Toimenpiteen suori-tamiseen ei ollut oikeanlaisia työkaluja saatavilla, kuten viiluhöylää tai muunlaisia pikku-höyliä. Puupintaa poistettiin skalpellin terällä, mikä oli työlästä ja hidasta. Lopuksi puu-pinta hiottiin tasaiseksi. Toimenpide oli menestyksenkäs ja lopputulos hyvä. Viilupaikkauk-set oli tehty vaaleansävyisestä pähkinäpuusta, jolloin puuta ei tarvinnut erikseen vaalen-taa kemikaalisesti. Sivujen intarsia-alueiden viilupaikkaukset oli tehty vaaleasta lehti-puusta. Myöskään näissä kohdissa sävyte ei ollut imeytynyt syvälle puuhun. (Kuva 56.)

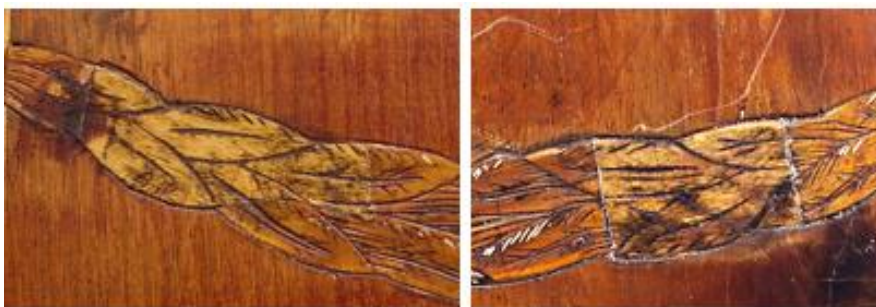
Kuva 57. Vasemman sivun viilupaikat.

Festooni-intarsioiden vesipetsisävytyksen jälkeen, viilupaikkoja sävytystä jatkettiin sel-lakapohjaisilla retusointisävyillä. Intarsiakoristelusta saatiin näyttämään mahdollisim-man eheältä kokonaisuudelta, eivätkä viilupaikkaukset erotu enää selvästi. Lopuksi vii-lupaikkauksien ylle siveltiin kirkasta sellakkaa. Sellakka oli huomattavasti kiiltävämpi kuin

ympärillä oleva pintakäsittely. Sellakkapintaa himmennettiin asetonin avulla. Pinta saatiin reilusti himmennettyä, muttei aivan yhtä mattapintaiseksi kuin muu intarsiakoristelu. (Kuvat 57 – 62.)

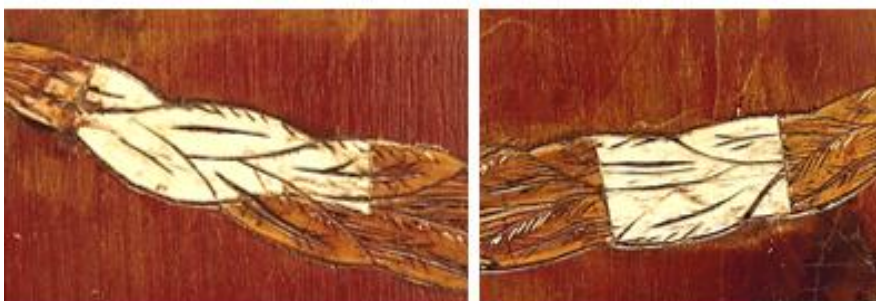
Kuva 58. Pintakäsittelyt poistettu.

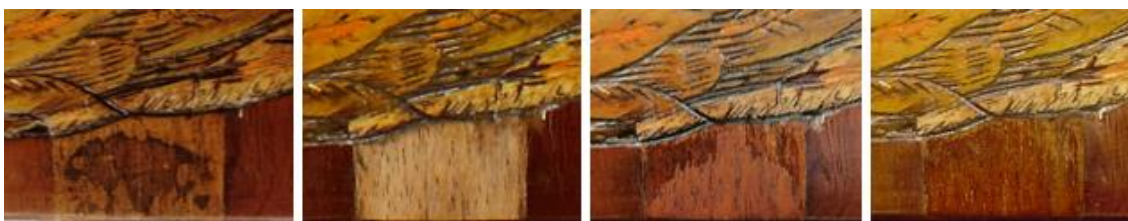
Kuva 61. Vasemmalla: aikaisempi viilupaikka. Keskellä vasemmalla: pintakäsittelyn poisto. Kes-
kellä oikealla: uudelleen petsaus (sellakkaa sivelty reunoihin). Oikealla: valmis retusointi.

Mahonkisävyyn imitointi osoittautui hyvin hankalaksi. Oikeansävyinen petsisävy muun-
tautui viilupaikkauksissa purppuran sävyiseksi. Kuivuneen petsisävytyksen ylle siveltiin
vihertävää petsisävyä. Kuivunut sävy lähenteli mahonkiviilun sävyä, mutta oli liian
tumma. Petsiä poistettiin käyttäen Etax A14 (etanoli denaturoitu i-butanoliin). Levitetty
petsisävy ei poistunut liuottimilla täydellisesti, mutta värikylläisyys haalistui hieman, jol-
loin petsatun alueen sävyä voitiin vielä saada muunneltua. Viilupaikkauksien päälle si-
veltiin kellertävää sävyä, ja paikoin tummanruskeaa, jotta puupinnasta saataisiin mo-
nisävyinen. (Kuva 61.)

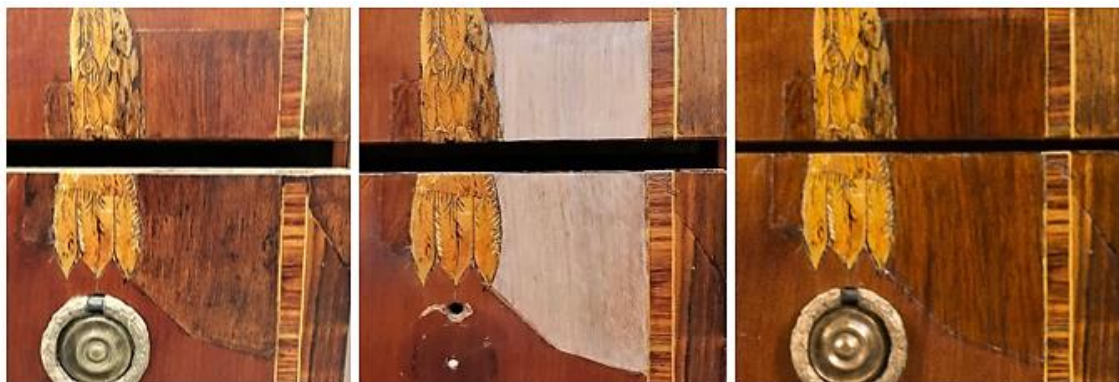
Kuva 62. Keskimmäisen ja alimmaisen vetolaatikon oikeanpuoleiset viilupaikat. Vasemmalla: pintakäsittely poistamatta. Keskellä: pintakäsittely poistettu. Oikealla: valmis retusointi.

Kun sävy oli jotakuinkin oikean värinen, viilupaikkauksen reunaan siveltiin hieman sel-
lakkaa, jotta saatiin varmuus lopullisesta sävystä. Tulos oli onnistunut. Keskimmäisen
vetolaatikon oikeanpuoleiseen suureen viilupaikkaukseen jouduttiin lisäämään sellakka-
pohjaisia retusointisävyjä, koska viilun ylälaidassa oli ollut liian tummia syykuvioita. Jäl-
keen päin ajateltuna tätä aluetta olisi pitänyt vaalentaa esimerkiksi oksaalihapolla ennen
petsisävytystä. Sellakkapohjaisilla retusointisävyillä saatiin tyydyttävä lopputulos. Viilu-
paikka mukautuu ympäristöönsä, mutta lähemmin tarkasteltuna sellakkasävytykset ovat
huomattavissa. Viilupaikkauksien päälle siveltiin kirkasta sellakkaa. (Kuva 62.)

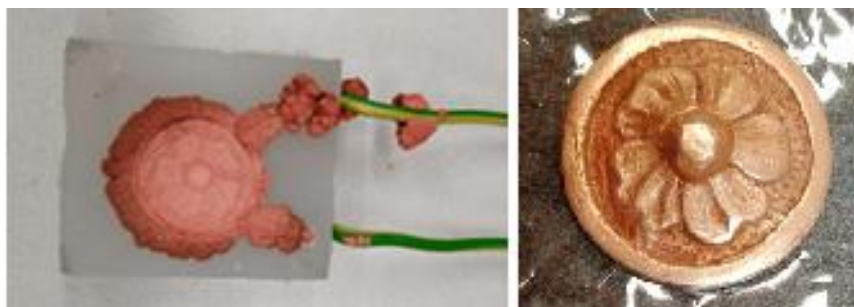
Kuva 64. Vasen kuva. Sähkömuovaamalla tehty rekonstruktio. Oikea kuva. Vasemmalla valmis rekonstruktio.

Elektrolyyttikylpy saadaan aikaiseksi, kun sekoitetaan kupari II sulfaattia ja de-ionisoidulla vettä ($\text{CuSO}_4 \cdot 5\text{H}_2\text{O}$), johon lisätään rikkihappoa (H_2SO_4). Kylvyn kupariputkiin johdetaan yhden ampeerin sähkövirta. Putkiin kiinnitetään kuparijohdot, joiden varassa muottimassa roikkuu kylvyssä. Muottimassaa vastapäätä upotetaan kuparilaatta. Muottimassan annetaan tekeytyä vuorokauden pitäen sähkövirta päällä. Kupari oli tekeytynyt onnistuneesti muottimassan päälle. Kupari hiottiin muotoonsa. (Kuva 64.)

Muotti tarvitsi vielä naulan, jotta rosetti pysyy lipastossa kiinni. Naula tehtiin vanhasta rautanaulasta, joka hiottiin kapenevaan muotoon ja oikean mittaiseksi. Rosetin pohja täytettiin epoksilla ja epoksiin upotettiin rautanaula. Epoksin kuivuttua pohja hiottiin sileäksi ja rekonstruktio pintakäsiteltiin näyttämään mahdollisimman samanlaiselta rosetilta, jota oli käytetty mallina. Retusointeihin käytettiin Golden Acrylics® -akryylimaleja, retusoinnin päälle lisättiin vielä kiiltoa käyttämällä kirkasta akryylilakkaa Gloss Varnishing, Winsor & Newton Galeria®.

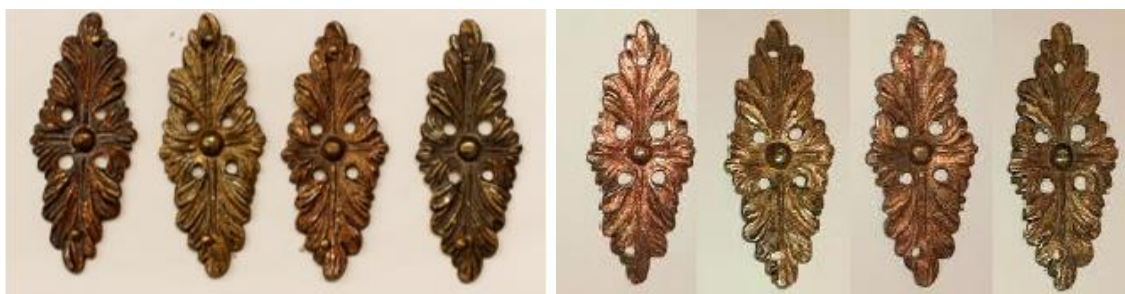
Ruusukehelat olivat selvästi punertavammat kuin kaksi muuta ruusukehelaa. Myös alim-
man vetolaatikon avainkilpi oli huomattavan punertava. Messingin punertavuus johtuu
suuremmasta kuparipitoisuudesta. Ikääntyessään kupari oksidoituu. Uusi kupari on pu-
nertava, vanhetessaan kuparin sävy muuttuu rusehtavaksi ja lopulta vihertyy. Retusoin-
nilla ei ainoastaan muutettu kyseisten metalliosien sävyä, mutta myös annettiin niin ikään
suojakerros hidastamaan kuparin oksidoitumista.

Kuva 65. Vasemmalla: Ruusukehelat ennen puhdistusta. Oikealla: Sävyero puhdistuksen jälkeen.

Retusoinnissa käytettiin kirkasta akryylilakkaa Gloss Varnishing, Winsor & Newton Ga-
leria®, johon sekoitettiin pronssijauhetta Poliebronze® (Nr 12000 "Reichgold") ja akryy-
limaaleja Golden Acrylic®. Kirkas akryylilakka ei antanut retusoinnille toivottua kiiltävää
pintaa, jolloin retusointien päälle siveltiin vielä 20% Laropal A81 -liuosta (Laropal A81
40g, ShellSol A100 64g, ShellSol D40 96g, 2% Tinuvin 0,8g). (Kuvat 65 – 66.)

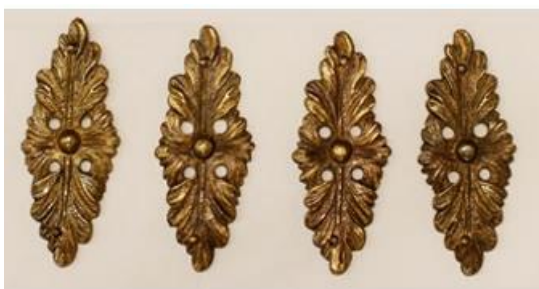
Kuva 66. Puhdistuksen jälkeen. Vasen ja kolmas vasemmalta ruusukehela on retusoitu.

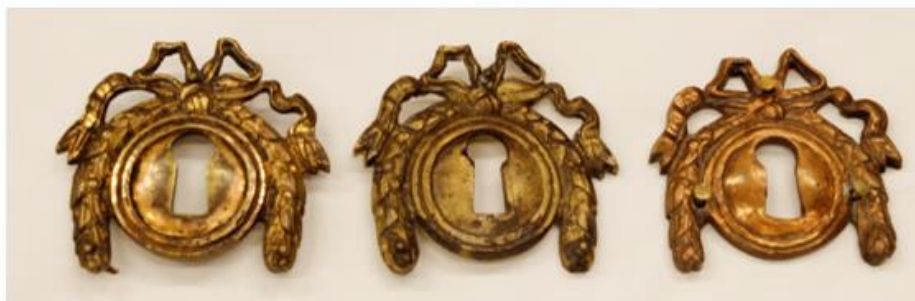
Ainoastaan ylimmän vetolaatikon avainkilpi on autenttinen. Keskimmäisen vetolaatikon avainkilpi oli mattapintainen, mutta muutoin sävyensä ja patinan vuoksi esteettinen. (Kuva 68.) Keskimmäisen avainkilven ylle siveltiin ainoastaan 20 % Laropal A81 -liuosta antamaan kiiltoa. Alimman vetolaatikon avainkilpi sen sijaan oli hyvin punertavan rusehtavan sävyinen. Avainkilven retusoinnissa käytettiin mallina autenttista avainkilpeä. Retusointiin käytettiin kaikkia samoja materiaaleja kuin ruusukeheloissa. Lopputulos oli onnistunut. (Kuva 69.)

Kuva 68. Avainkilvet ennen puhdistusta ja retusointia. (Vasen reuna: ylävetolaatikon avainkilpi. Keskellä: keskivetolaatikon avainkilpi. Oikea reuna: alavetolaatikon avainkilpi).

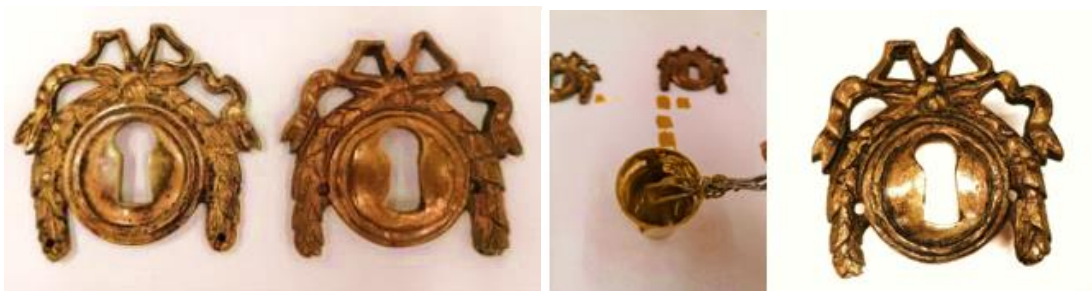
Kuva 69. Ylävetolaatikon avainkilpi verrattuna punertavaan alavetolaatikon avainkilpeen. Keskellä kuva retusointisävyä löytämisestä. Oikealla lopputulos.

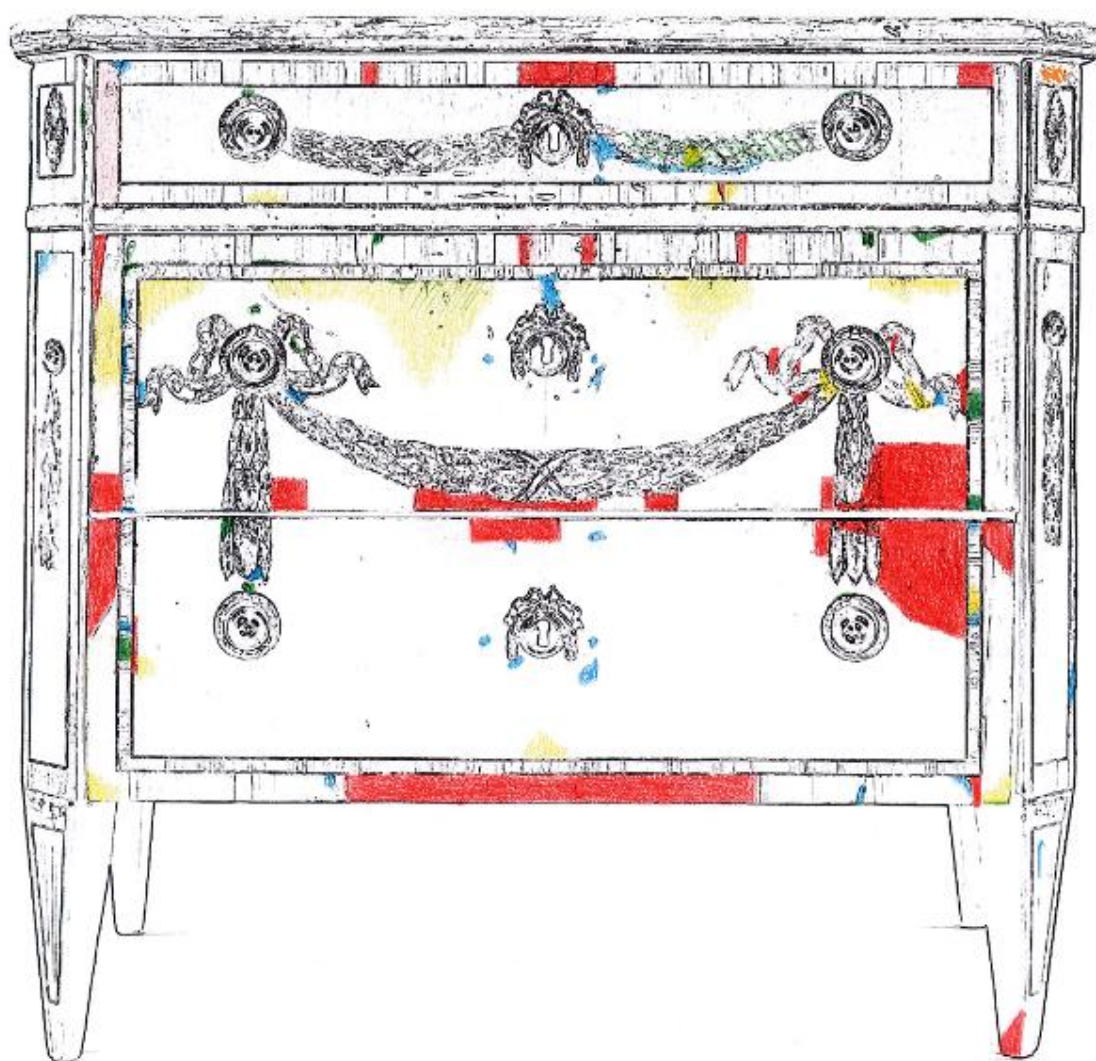
EDESTÄ

- VIILUVAURIO
- KOHONNUT VIILU
- VIILUPAIKKAUS
- TÄYTTÖPAIKKAUS
- BIOLOGINEN VAURIO

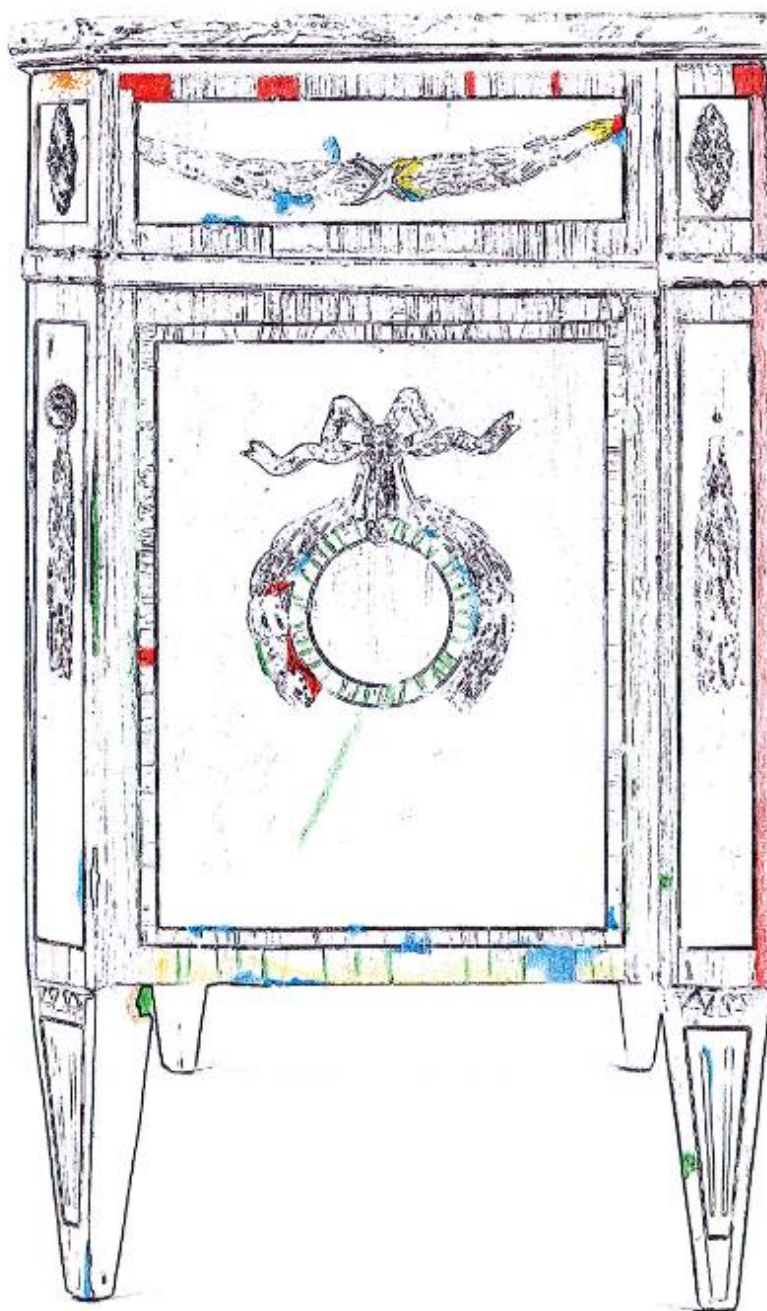
OIKEA SIVU

- VIILUVAURIO
- KOHONNUT VIILU
- VIILUPAIKKAUS
- TÄYTTÖPAIKKAUS
- BIOLOGINEN VAURIO

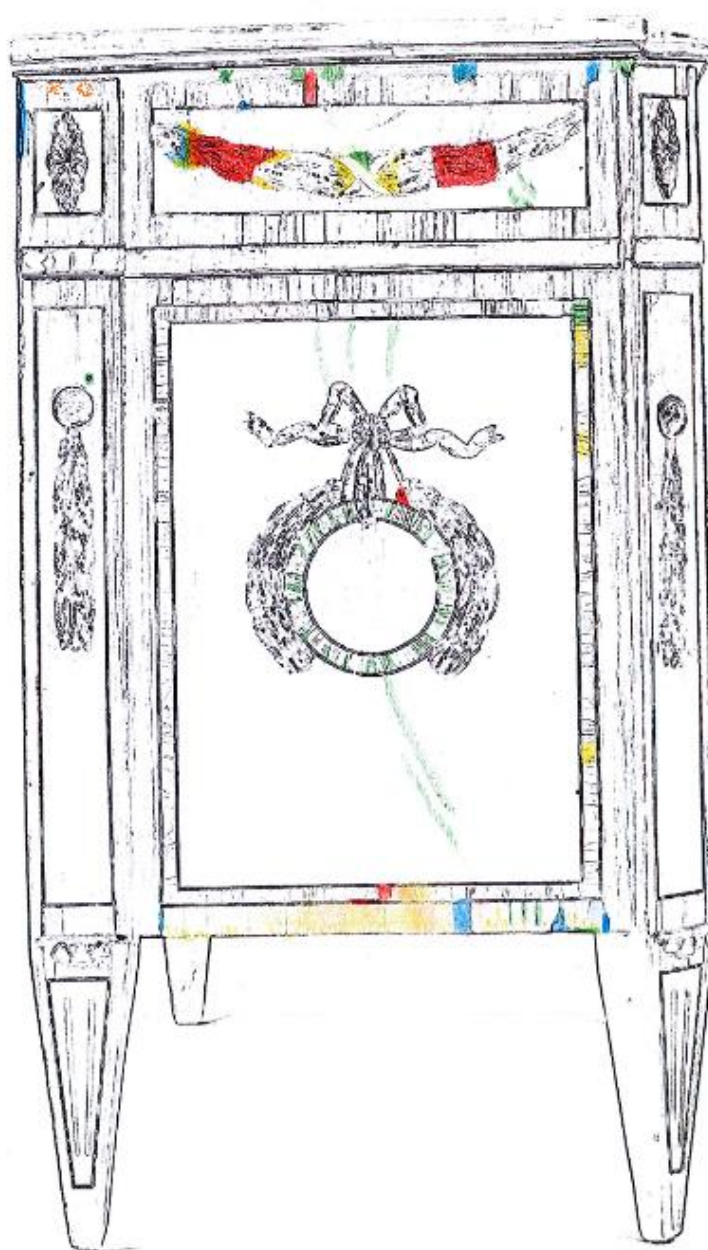
VASEN SIVU

- VIILUVAURIO
- KOHONNUT VIILU
- VIILUPAIKKAUS
- TÄYTTÖPAIKKAUS
- BIOLOGINEN VAURIO

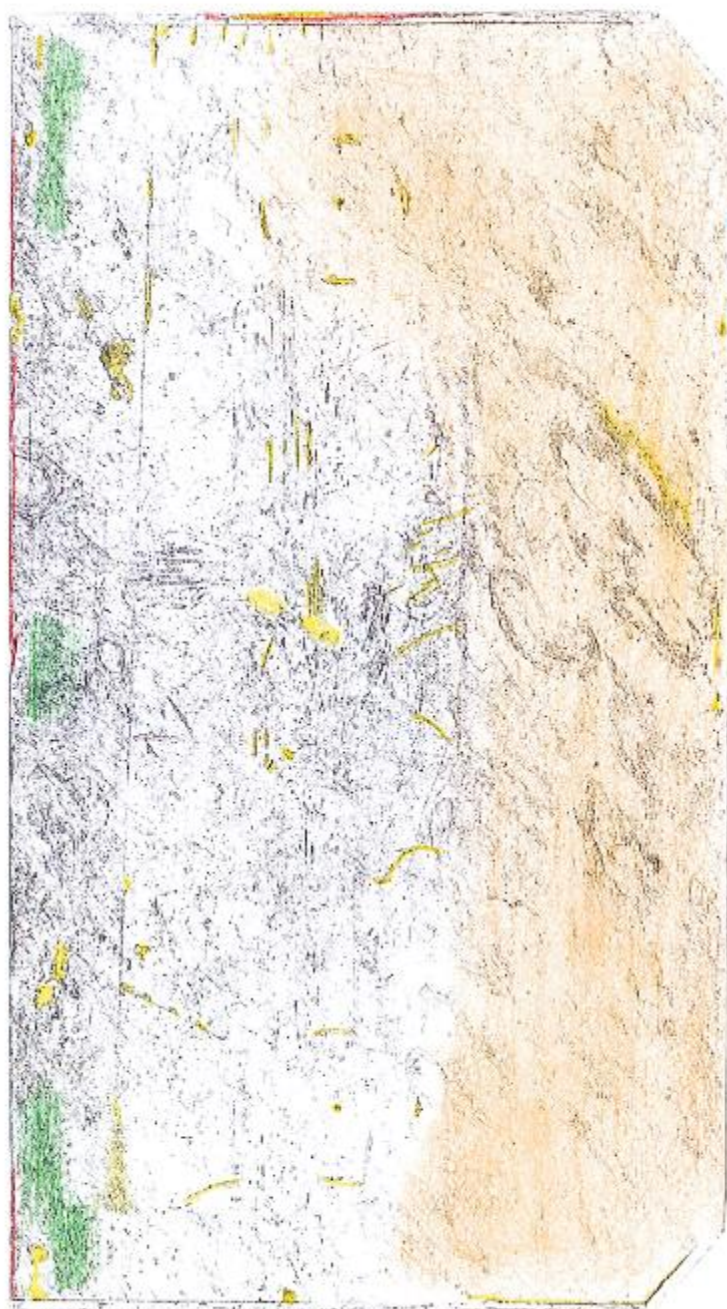
KANSI

- RETUSOINTI
- VAURIO PINTAKÄSITTELYSSÄ
- PINTAKÄSITTELY HEIKOSTI KIINNI
- VAURIO PUUSSA
- BIOLOGINEN VAURIO

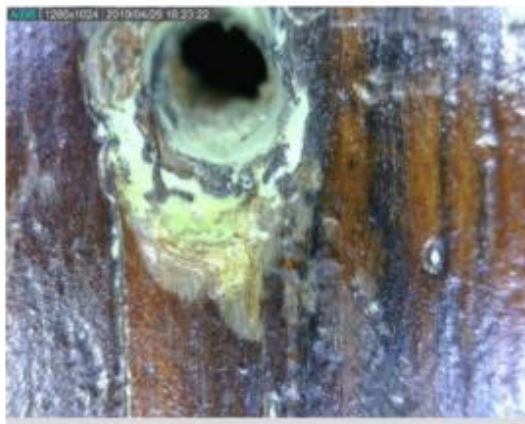
Nr.1 Korroosiota naulan reiässä

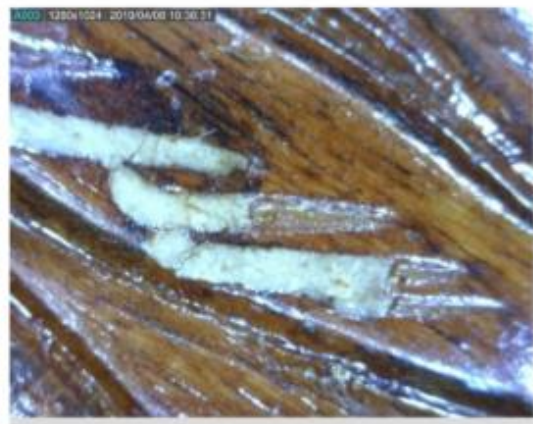
Nr.2 Valkoinen krateeraus

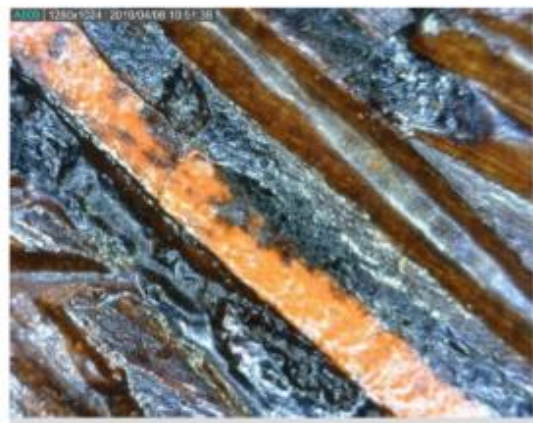
Nr.4 Krateerauksen yllä tummumaa

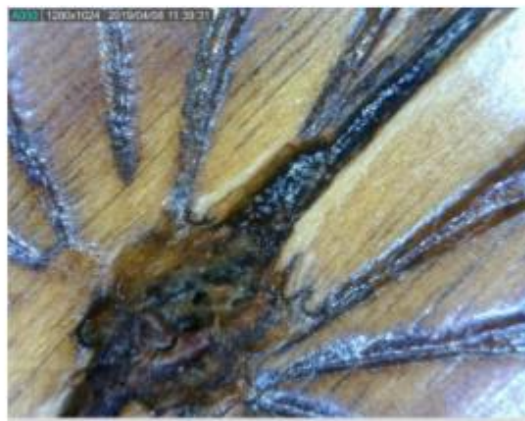
Nr. 5 Poikittain haljennut rosetin keskus

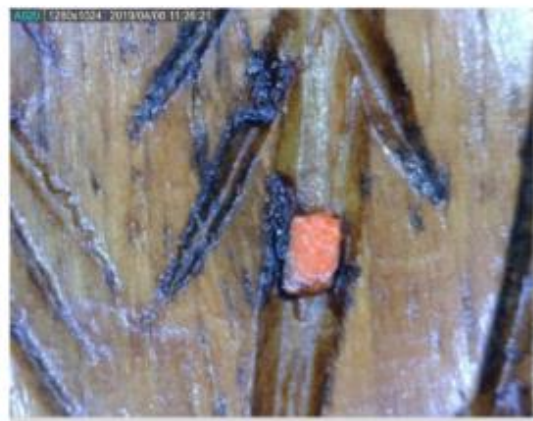
Nr. 6 Krateerauksen täyttöä jäljellä

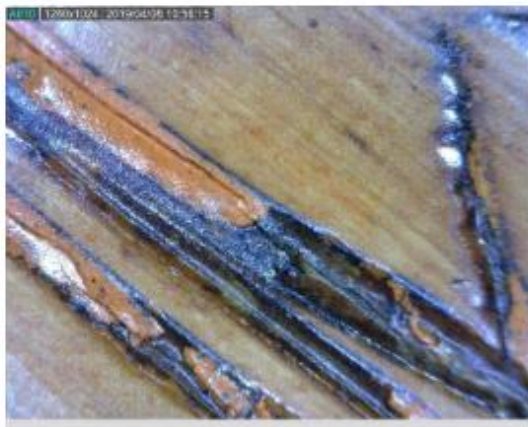
Nr.7 Uusitut krateeraukset

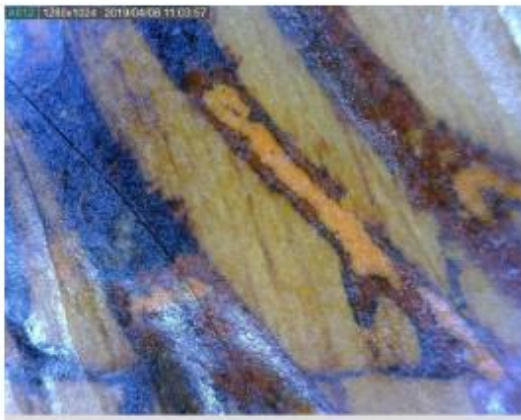
Nr.8 Vaaleita täyttöalueita krateerauksissa

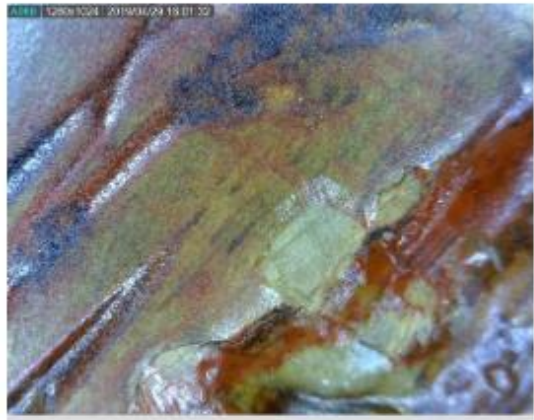
Nr.9 Uusitun krateerauksen yllä paksu lakkakerros.
