OMATOIMINEN RADONKORJAAMINEN

Ville Vesterinen

Opinnäytetyö
Toukokuu 2011
Rakennustekniikan koulutusohjelma
Kiinteistönpitotekniikka
Tampereen ammattikorkeakoulu

VESTERINEN, VILLE: Omatoiminen radonkorjaaminen

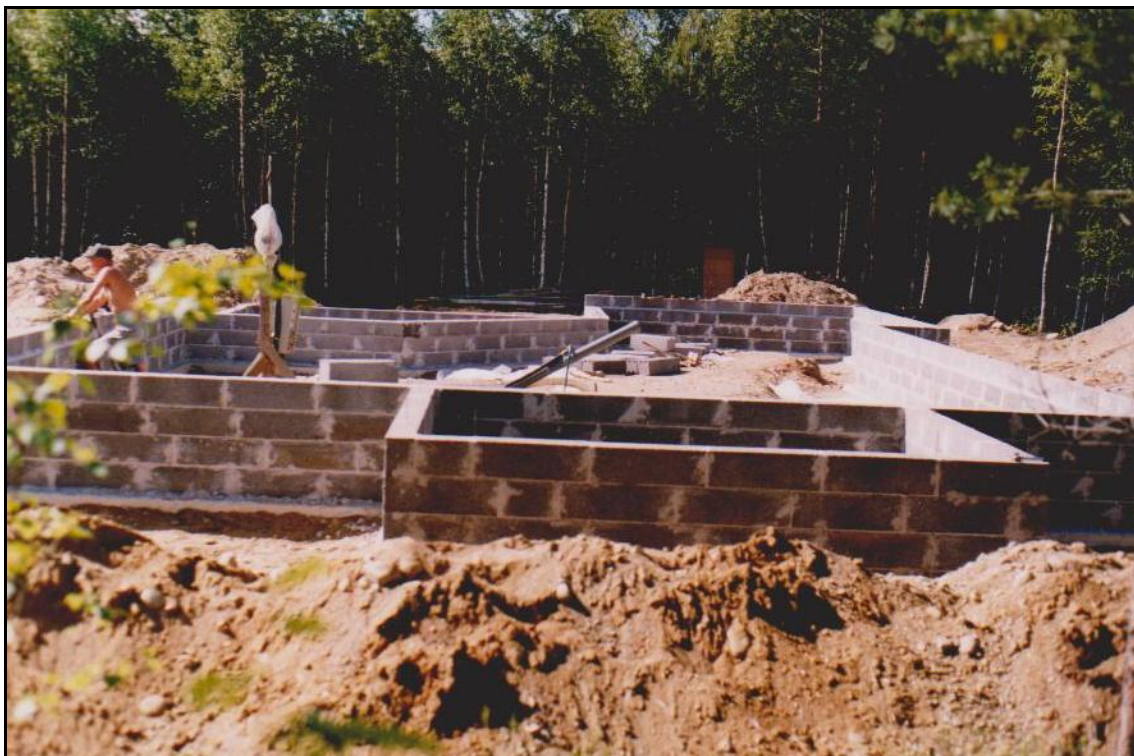
KUVA 9. Kevytsoraharkoista muurattu perusmuuri (Kuva: Esko Vesterinen 1998)

Tekstin yhteyteen on liitetty joitakin kuvia talon rakennusvaiheesta, joista selviää joitakin oleellisia yksityiskohtia rakenteellisesta toteutuksesta. Kuvissa 9 ja 10 on rakennuksen perustus valettuna ja sokkeli muurattuna kesällä 1998. Kolme ensimmäistä harkkoriviä on muurattu 200mm leveistä kevytsoraharkkoista ja ylimmäinen 150mm leveistä. Näin toteutetaan sokkelin 50mm eristehalkaisu. Kuvissa näkyvä maaperä on tontin alkuperäistä maapohjaa, sillä rakennusvaiheessa ei työmaalle tuotu montaakaan kuormaa kiviainesta. Tontilta kuorittiin pintamaa ja esille paljastui soraista hiekkaa.

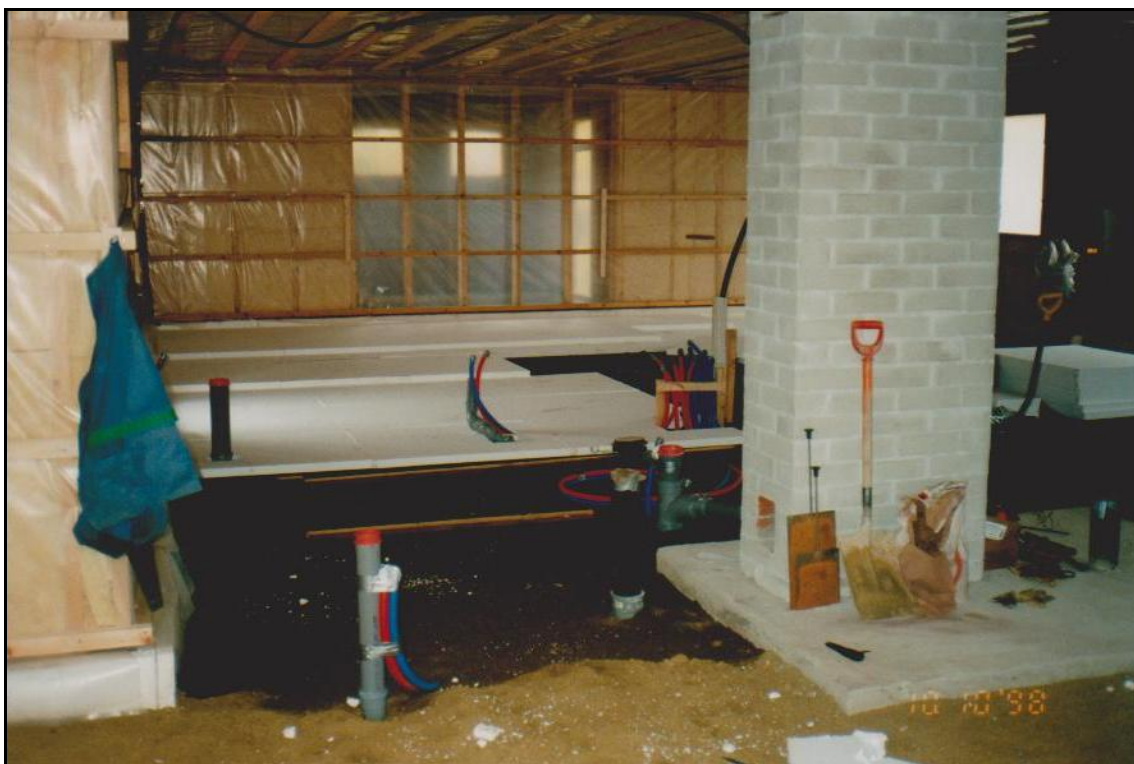
KUVA 11. Tulisijan ja savupiipun perustus, alapohjan eristys, sekä höyrynsulun sijainti. (Kuva: Esko Vesterinen 1998)

Kuvat 11 ja 12 on otettu Lokakuussa 1998 ennen lattiavalua ja sen jälkeen. Kuvista selviää millaista laatan alla oleva täyttöaines on ja myös se, että eristettä on reunoilla 150 mm ja keskellä 100 mm. Savupiipun ja takan perustuksen liittymä maanvaraiseen laattaan ovat yksi mahdollinen radonin vuotokohta. Kuvista käy kuitenkin ilmi, että lattiavalu peittää tuo perustuksen kokonaan ja ainoa liitoskohta jää piipun ja maanvaraisen laatan välille. Kuvista voi myös havaita, että höyrynsulkumuovi on runkotolppien ja sisäpuolisen koolauksen välissä. Muovi on hieman ylipitkä, joten se limittyy maanvaraisen laatan ja eristeen väliin. Tämä voidaan katsoa radonintorjunnan kannalta hyväksi asiaksi.
