KULLATTUJEN PRONSSIRELIEFIEN RESTAUROINTI

Gunnar Finne ja pronssin ulkokultaus

Opinnäytetyö 2011

The Restoration of Gilded Bronze Reliefs

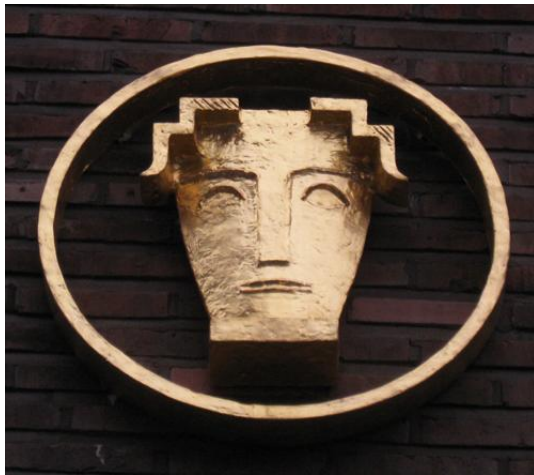
Kuva 1. Poikareliefi paikallaan maaliskuussa vuonna 2011. (Hedengren 2011)

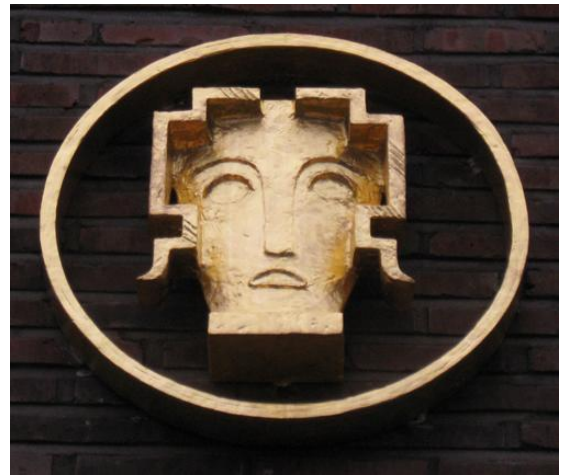
Kuva 2. Tyttöreliefi paikallaan maaliskuussa vuonna 2011. (Hedengren 2011)

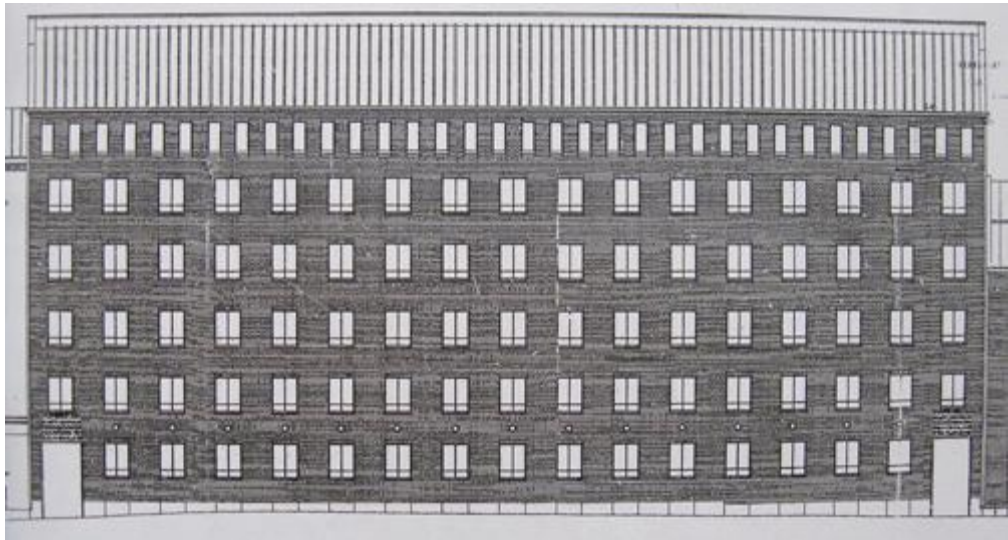
Kuva 3. Ammattikoulurakennus, Kansakoulukatu 3. Kuva on kopio Gunnar Taucherin alkuperäisestä julkisivupiirustuksesta vuodelta 1929. Ensimmäisen ikkunarivin päällä näkyy toteuttamatta jäänyt koristerivistö. (Rakennusvalvontaviraston arkisto 2011)

Ammattikoulurakennuksen julkisivukoristelua ei toteutettu Taucherin alkuperäistä suunnitelmaa noudattaen. Finnen reliefejä ei ole merkitty alkuperäisiin piirustuksiin lainkaan ja niiden tilalla on rivistö yksinkertaisempia kehämäisiä koristeita (kuva 3). Kaavailtuja kehämäisiä koristeita tuli julkisivun keskelle lopulta vain yksi ja sen kummallekin puolelle Gunnar Finnen muotoilemat reliefit (kuva 4). (Rakennustaitteen museon arkisto 2011). Rakennus on sittemmin läpikäynyt erilaisia sisä- ja ulkopuolen muutostöitä jokaisella seuraavalla vuosikymmenellä. Julkisivun silmiinpistävin muutos on se, että yksinkertaisempi koriste on poistettu keskelle julkisivua siirretyn pääsisäänkäynnin tieltä (kuva 5). Käyttötarkoituskkin on muuttunut monesti ja 1980-luvulla rakennuksessa on toiminut muun muassa Ateneumin väliaikaistilat. (Rakennusvalvontaviraston arkisto 2011). Nykyään rakennuksessa toimii Helsingin kaupun-

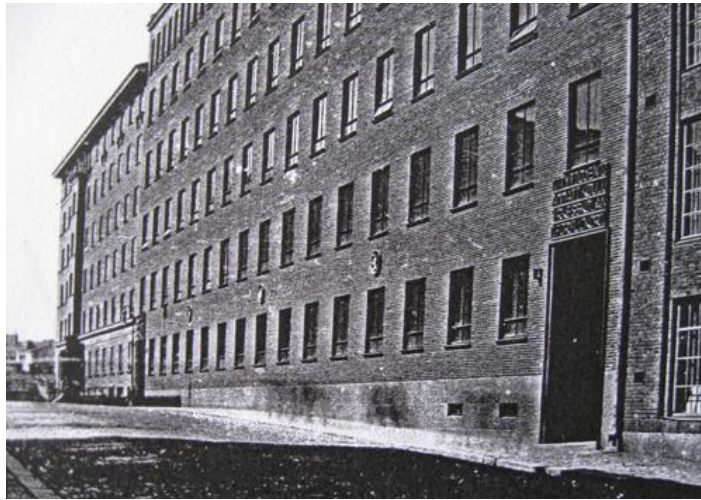
Kuva 4. Kopio valokuvasta, jossa näkyy ammattikoulurakennuksen julkisivu vuonna 1930. Kuvasta näkee, että suunniteltu koristerivistö korvattiin Gunnar Finnen reliefeillä. Lisäksi niiden väliin, julkisivun keskelle, on sijoitettu yksinkertaisempi kehämäinen koriste. (Rakennustaitteen museon arkisto 2011)

Alkuperäisen kultauksen huono kunto vaikutti kokonaisvaltaisesti reliefien ominaisuuksiin. Kultakerroksen tutkimisen lisäksi oletusta käsittelyn alkuperäisyydestä vahvistaa artikkeli vuoden 1931 Arkkitehtilehdessä. Siinä Helsingin kaupunginarkkitehti Gunnar Taucher esittelee valmistuneiden uudisrakennusten joukossa ammattikoulurakennuksen osoitteessa Kansakoulukatu 3. Esittelyssä hän mainitsee myös, että Gunnar Finnen muovailemat fasadikoristeet on kullattu. (Taucher 1931, 177). Arkistomateriaaleista löytyi myös mustavalkoinen valokuva julkisivusta vuodelta 1930. Kuva on otettu juuri rakennuksen valmistuttua ja siinä reliefit erottuvat selvästi kiiltävinä punatiilitaustastaan (kuva 4).

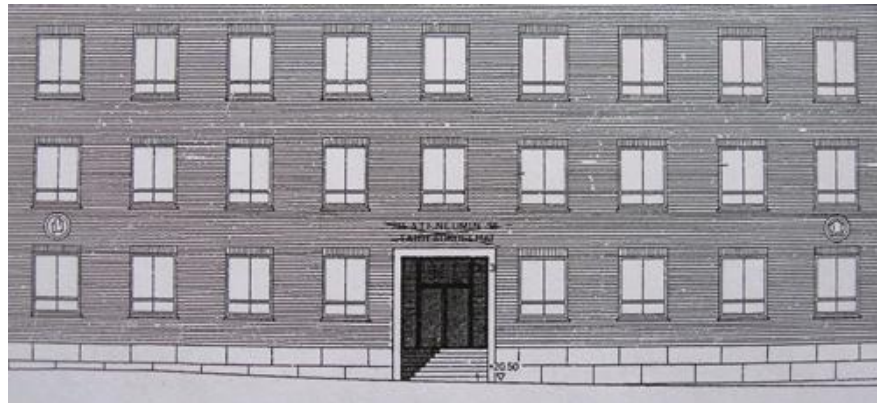
Kuva 5. Yksityiskohta arkkitehtitoimisto Laiho-Pulkkinen-Raunion julkisivupiirustuksesta vuodelta 1982. Ammattikoulurakennuksen pääsisäänkäynti on siirtynyt julkisivun keskelle ja keskimäinen koriste on poistettu. Kuvan reunoilla näkyy Gunnar Finnen reliefit. (Rakennusvalvontaviraston arkisto 2001)

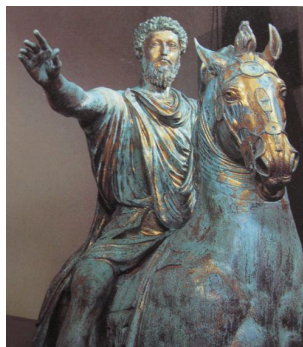
Kuva 21. Marcus Aureliuksen monumentti. Rooman valtakunnan keisarin kunniaksi valmistettu kullattu pronssipatsas vuodelta 176 jaa. Pinta on lähes kauttaaltaan sinivihreiden korroosiotuotteiden peittämä, ja kultapintaa näkyy enää vain paikoitellen. Kuva on otettu restauroinnin jälkeen. (Fiorentino 1994, 29)

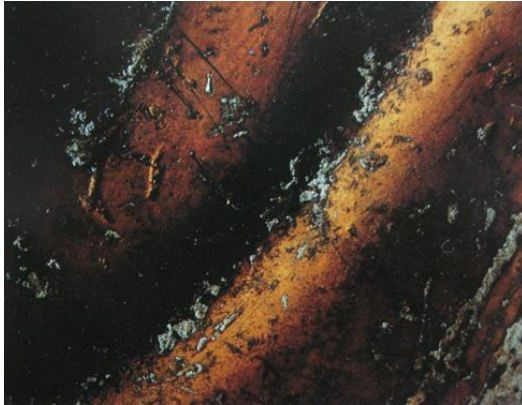
Kuva 22. Pronssin korroosiotuotteiden vaurioittamaa kultapintaa Marcus Aurelius -patsaassa. (Marabelli 1994, 15)

Mikäli kultapinnassa on vaurioita, voi alla oleva pronssipinta päästä hapettumaan. Pronssipinnalle muodostuvat korroosiotuotteet voivat tällöin välillisesti vaurioittaa kultausta irrottaen sitä pohjastaan (kuvat 22–23). Sekä kultauksen että sen pohjustuksen ja pronssin kannalta on siis tärkeää, että kaikkien pinnat ovat mahdollisimman siileät ja ehjät. (Mattila 2008, 2; liite 1.)

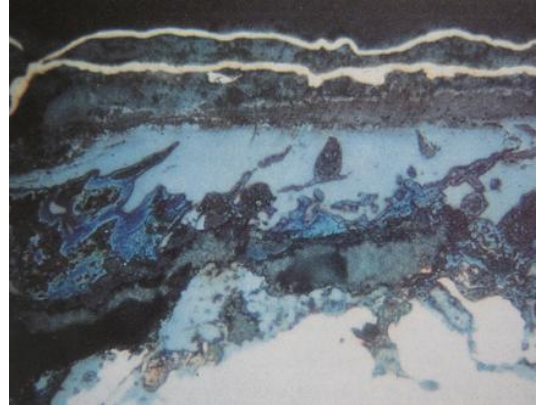
Kuva 23. Poikkileikkausnäyte patsaan kultapinnasta. Korroosiotuotteet ovat työntyneet kultauksen alle ja kultalehtien väliin, jotka näkyvät vaaleina raitoina kuvan yläreunassa. (Marabelli 1994, 15)

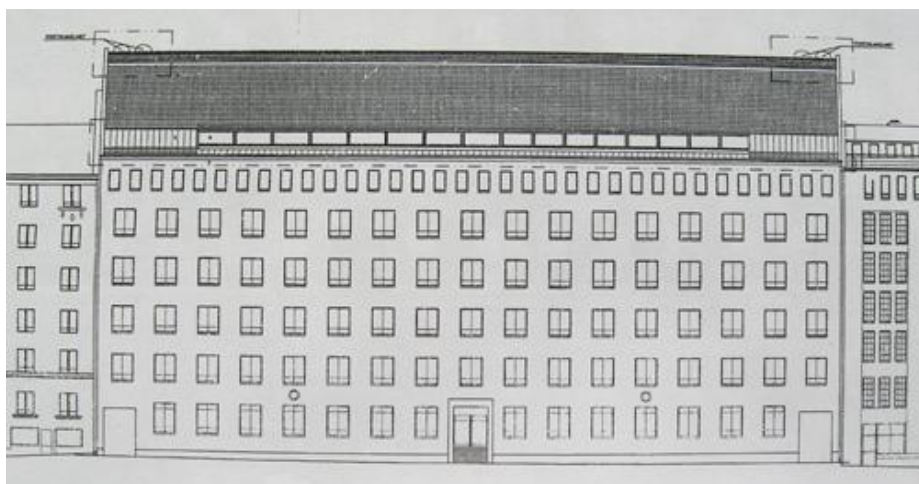
Kuva 24. Ammattikoulurakennuksen katujulkisivu vuonna 2003. Ympyrät ensimmäisen kerroksen ikkunarivistön päällä osoittavat reliefien sijainnin. (Rakennusvalvontaviraston arkisto 2011)

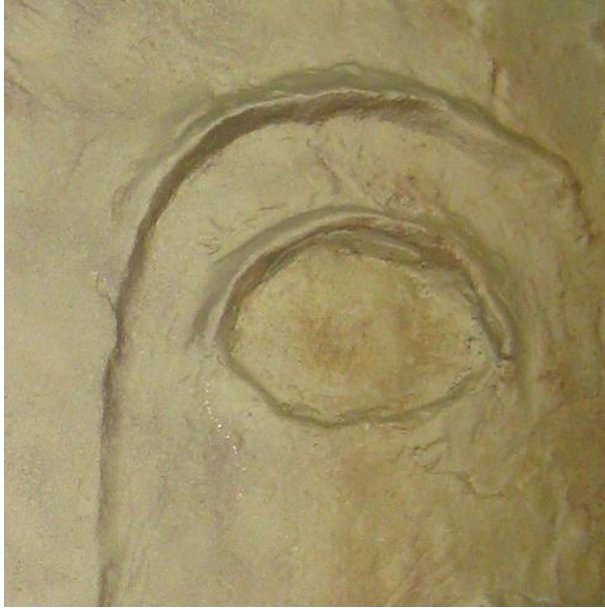
Kuva 31. Tyttöreliefin vasen silmä ja nenänvartta kasvojen sileällä pinnalla. Kuva on otettu hiekkapuhalluksen jälkeen. (Hedengren 2009)

Kasvo-osien pinnat ovat kauttaaltaan epätasaiset, mutta pintarakenne on melko hienoa eikä niin huokoista kuin kehysrenkaissa. Pinnassa on lähes kauttaaltaan muovailumassan painaumia, jotka pronssi on toistanut tarkasti (kuva 31). Lisäksi kasvo-osien pinta on hienompi ja tasaisempi kuin kehysrenkaissa. Kasvo-osien taustat ovat epätasaiset (kuva 32). Kasvo-osien sivuilla ja etupuolilla on paikoitellen viivanomaisia suoria syvänteitä ja eniten niitä esiintyy tasaisilla pinnoilla. Viivat ovat noin 1–2 mm päässä toisistaan, ja syvimmillään ne ovat noin 1 mm. Viivaryppäiden leveys vaihtelee. Tyttöreliefin kasvojen pinnalla viivoja esiintyy runsaasti (kuva 33). Poikareliefin kasvoista paljastui puhdistuksen jälkeen vain yksi pieni alue vasemmassa poskessa (kuva 34). Taustapinnat ovat rosoiset ja viimeistelemättömät, joten mainittuja viivoja niiltä ei löydy lainkaan.

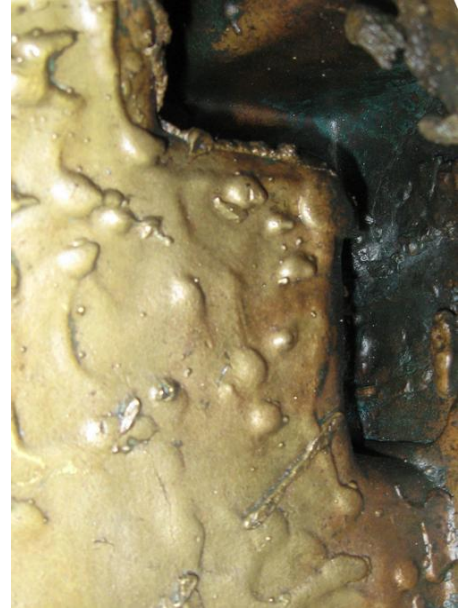
Kuva 32. Tyttöreliefin hiusionkalo rosoisella taustapuolella. Kuva on otettu hiekkapuhalluksen jälkeen. (Hedengren 2009)

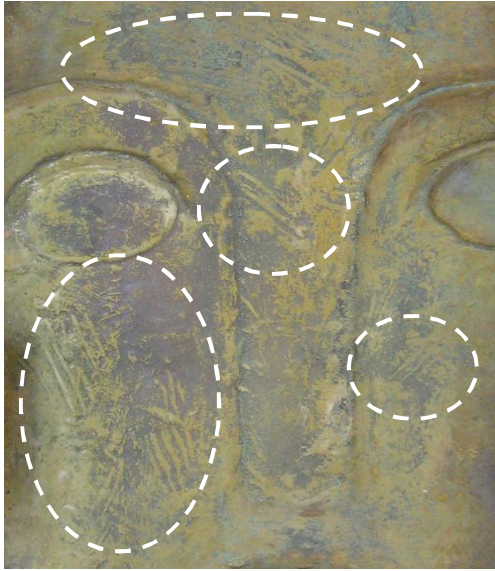
Viivat ovat selvästi työkalun jättämiä. Muotoiluvaiheessa on muovailumassan työstämiseen käytetty erilaisia tasavälein hammastettuja työkaluja, kuten erilaisia kampoja, raspeja tai haarukoita. Työstöjälkien lisäksi on taiteilija myös käyttänyt viivoitusta tehokeinona teoksen muotojen korostamiseen. Viivat kuuluvat selvästi alkuperäiseen pintaan, sillä viivasyvennyksistä löytyi pintakäsittelyaineita. Valmistusvaiheen jälkeen syntyneessä naarmussa näitä ei olisi.

Kuva 33. Viiva-alueita ympyröitynä tyttöreliefin kasvo-osassa. (Hedengren 2009)

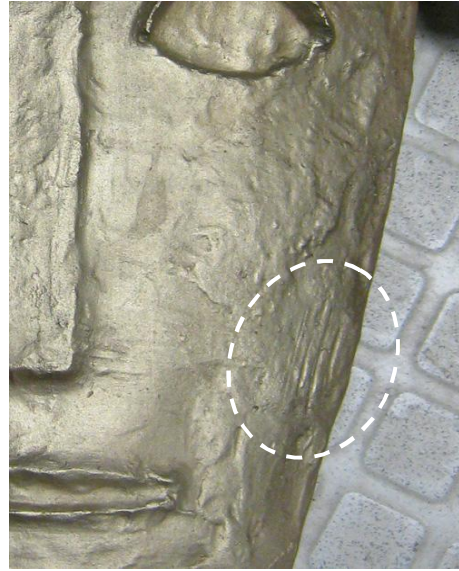
Kuva 34. Poikareliefin viiva-alue ympyröitynä kasvo-osassa. (Hedengren 2009)

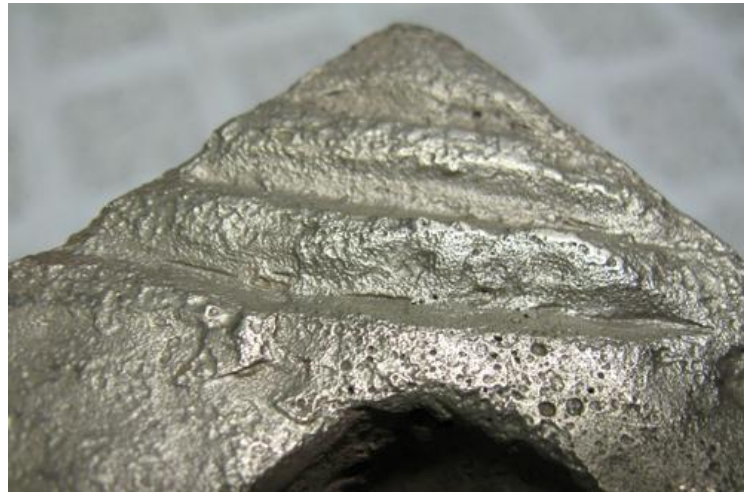
Sekä tyttö- että poikareliefin hiusosissa on myös viivoitusta, joka eroaa edellä mainituista jäljistä. Viivat toimivat korostuksena, joka vahvistaa vaikutelmaa hiuksista. Hiusviivat ovat syvempiä ja leveämpiä kuin työkalujen jättämät jäljet, ja ne ovat huomattavasti näkyvämmät (kuvat 35–37). Viivojen syvyys vaihtelee noin 0,5–2 mm välillä ja leveys on noin 1–3 mm. Ne on myös sommiteltu selkeiksi alueiksi, joita esiintyy vain hiusten alueella.

Kuva 35. Viivoitusalue poikareliefin hiuksissa. Viivojen asettelu kulmaan nähden näkyy selkeästi. Lähikuvassa pronssipinnan epätasaisuus ja huokoisuus ilmenee hyvin. (Hedengren 2009)

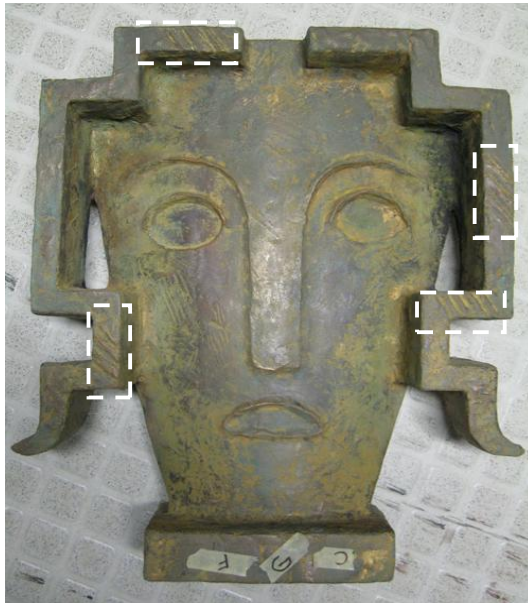
Kuva 36. Tyttöreliefin hiusviivoitusalueet on merkitty katkoviivasuorakulmin. (Hedengren 2009)

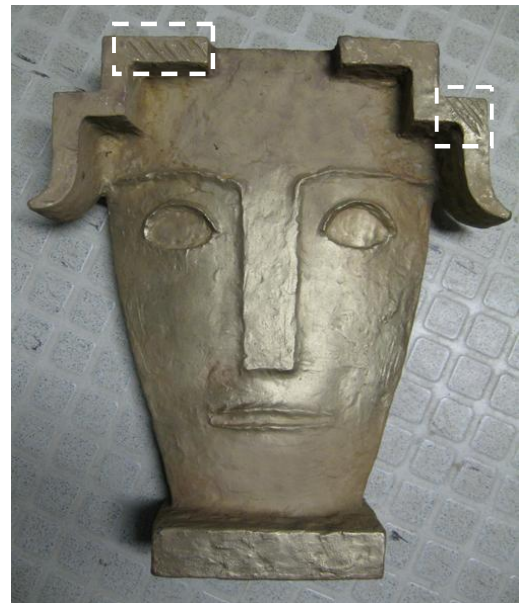
Kuva 37. Poikareliefin hiusviivoitusalueet on merkitty katkoviivasuorakulmin. (Hedengren 2009)

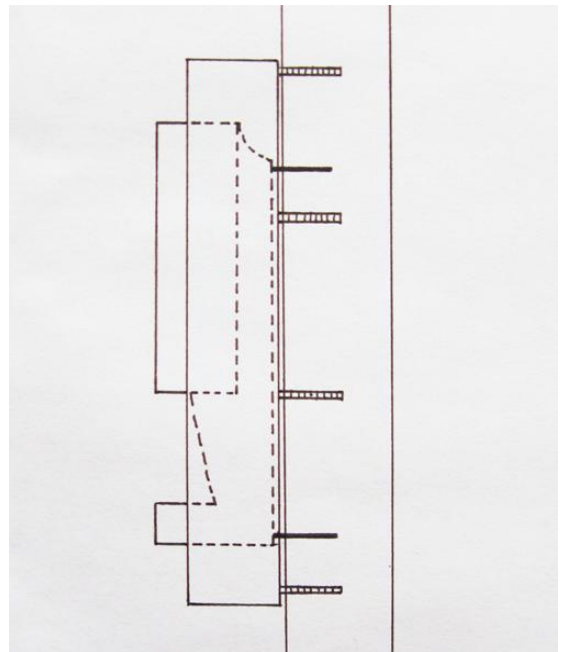
Reliefien osat on kiinnitetty seinään tappien avulla. Näin ollen seinän ja koristeen väliin jää noin 1–5 mm rako, eikä tiiliseinän kosteus pääse siirtymään reliefeihin suoraan (kuvat 39–40). Kierteistetyt tapit ovat kiinni kappaleiden taustapuolella, kierteistetyissä rei'issä. Osa tapeista oli katkaistu käyttökelvottomiksi, ilmeisesti irrotuksen yhteydessä. Lisäksi kaikki säilyneet tapit olivat vääntyneet (kuvat 38 ja 42). Tappien materiaaleja tutkittiin silmämääräisesti ja luupilla, ja pieniltä alueilta poistettiin pintamateriaalia kirurginveitsen avulla.

Kuva 40. Havainnekuva tappien liittymisestä seinään. (Hedengren 2011)

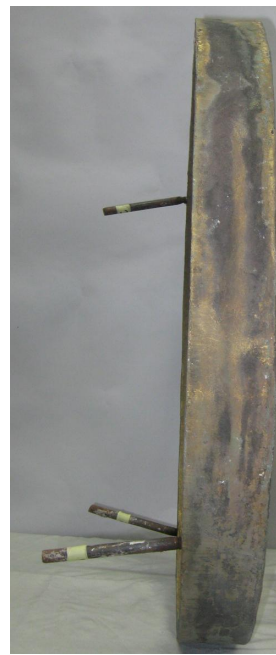
Kehysrenkaissa on neljä tapin paikkaa kussakin, tasaisin välimatkoin jaoteltuna. Tapit ovat todennäköisesti terästä. Hopeanharmaalla pinnalla näkyy punaruskeaa ruostetta, eikä kova metalli helposti naarmuunnu kirurginveitsen voimasta (kuva 38). Alkuperäiset kiinnitystapit on saatettu tarkoituksella vääntää vinoiksi, paremman pidon saavuttamiseksi. Yksi tapeista oli katkaistu käyttökelvottomaksi, ilmeisesti irrotuksen yhteydessä. Kierteen jälkeen tapit ovat noin 150 mm pitkät ja niiden halkaisija on noin 12 mm (kuva 42).

Kuva 42. Toisen kehysrenkaan kolme säilynyttä, mutta vääntynyttä teräksistä kiinnitystappia. (Hedengren 2009)

Restaurointisuunnitelmassa työvaiheet olivat pääpiirteissään seuraavanlaiset. Ensin reliefit dokumentoidaan valokuvaamalla. Alkuperäinen kultaus poistetaan ja kaikki osat puhdistetaan. Puhdistusmenetelmissä edetään varovasti ja kokeilun kautta, jotta pronssipinta ei vaurioitu. Kultaukselle tehdään uusi pohjustus synteettisillä maaleilla, jotka tarpeen vaatiessa olisivat myöhemmin poistettavissa. Lisäksi pintakäsittely olisi saattava mahdollisimman tasaiseksi, jotta kulta saadaan tarttumaan pintaan hyvin. Lehtikul-ta kiinnitetään ulkotiloihin soveltuvalla öljypohjaisella kiinnitysaineella ja aiemmin suojaamattomina olleet taustaosat käsitellään vahalla hapettumisen estämiseksi. Lisäksi vaurioituneet kiinnitystapit korjataan ja puuttuvat korvataan uusilla.

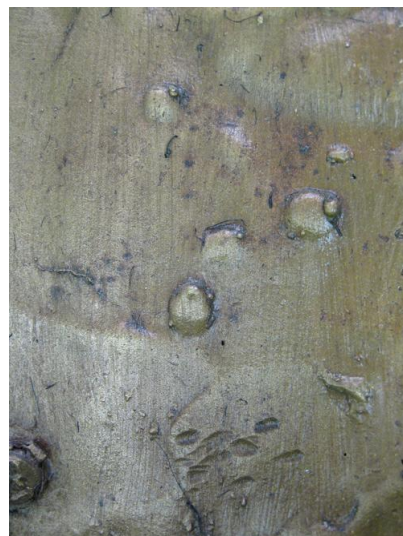
Kuva 52. Siveltimen jäljet näkyvät läpikuultavassa mikrokristalliinivahassa tyttöreliefin taustapinnalla. (Hedengren 2009)

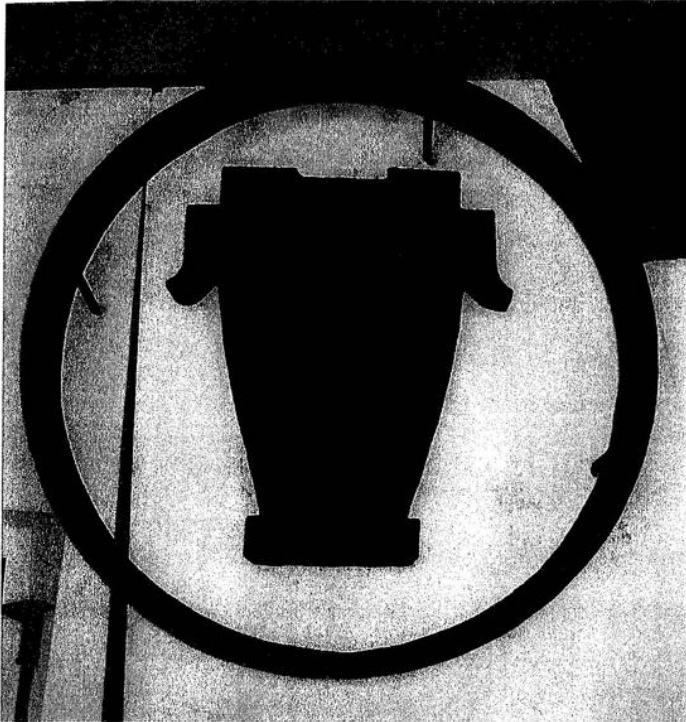
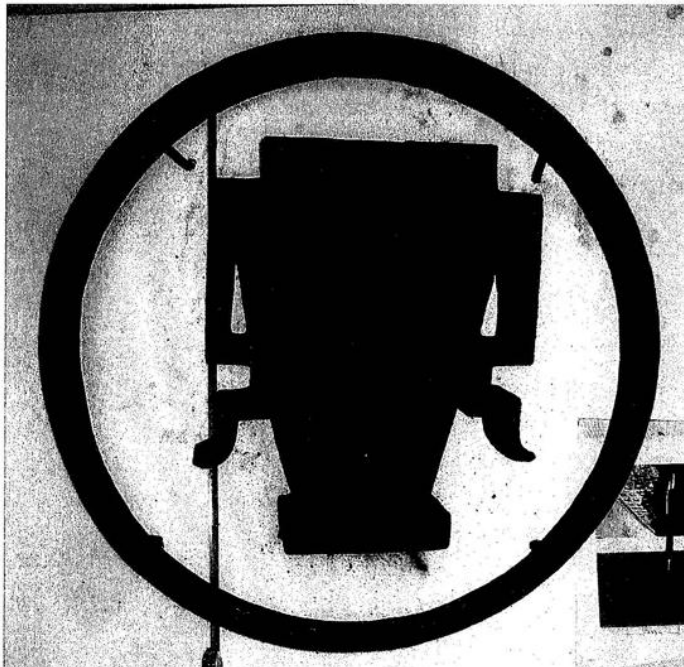
Reliefit / Kansakoulukatu 3 julkisivu

Kuvat 1 ja 2. Teokset Kouvolassa 3.12.2008.

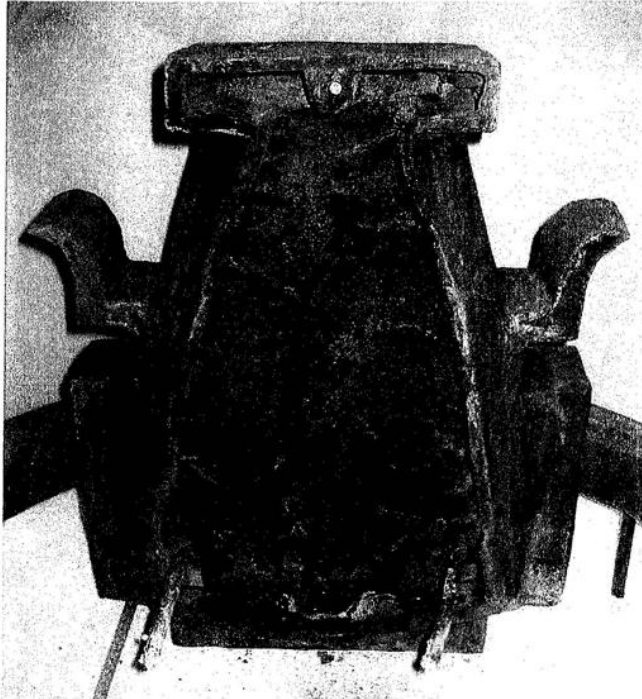
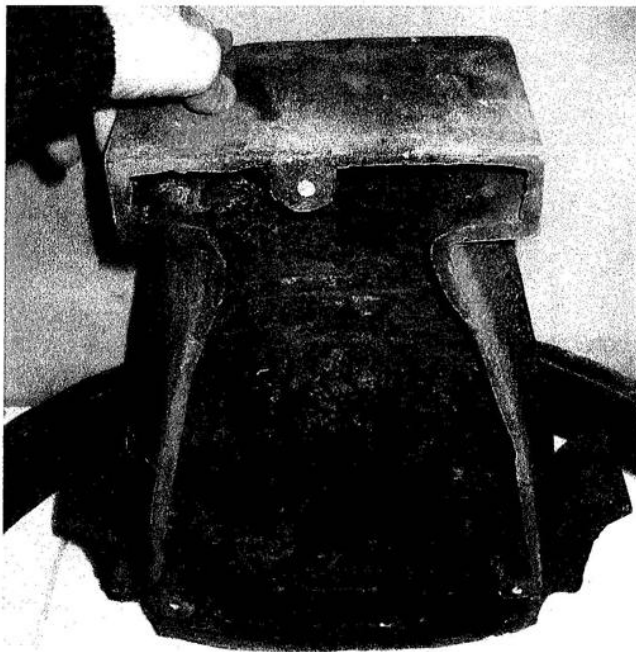
Reliefit / Kansakoulukatu 3 julkisivu

Kuvat 3 ja 4. Teokset takaa Kouvolassa 3.12.2008.
