KARSTULAN KUNNANTALON KUNTOARVIO JA -TUTKIMUS

Opinnäytetyö
Toukokuu 2011

Rakennustekniikan koulutusohjelma
Teknologia

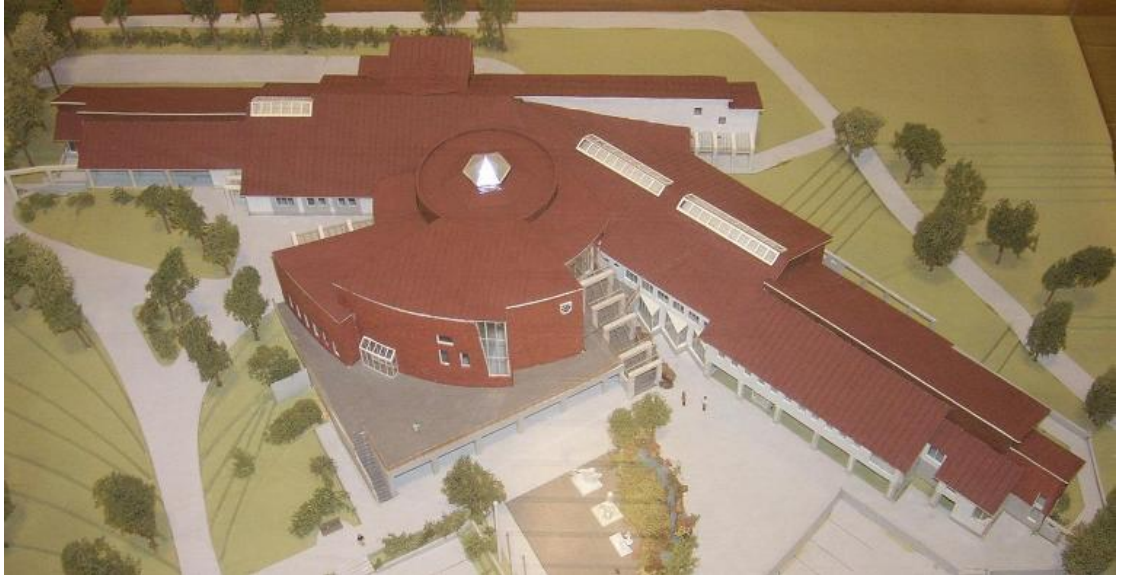
KUVA 10. Kattorakenne. (Pienoismalli Himmelistä ei vastaa kaikilta osin todellista.)

Kattorakenne on hyvin monimuotoinen. Eri suuntaan olevia lappeita on yli 20 kappaletta ja kattokulmat vaihtelevat. Lappeet yhdistyvät katolla useissa paikoissa. Kattoikkunarakenteita on neljä kappaletta. Läpimenoja on paljon eri lappeilla. Tuuletus on toteutettua kohtuullisen hyvin räystäältä, harjoilta tai erillisillä tuuletusputkilla. Tuuletusputkien ja antennien ym. läpimenojen kohdilla aluskatteeseen on tehty vain reikä ja aluskate jätetty tiivistämättä. Riskipaikkoja on paljon ja pellitykset ovat paikoitellen korjauksen tarpeessa.
