PÄIVÄKOTIEN KUNTOKARTOITUS HANKESUUNNITELMAAN

Auli Hoffrén

Field of Study		
Technology, Communication and Transport		
Degree Programme		
Construction Engineering (MEng)		
Author(s)		
Auli Hoffrén		
Title of Thesis		
Condition Inspection of Day Care Center for a Project Plan		
Type of project	Date 30.5.2011	Pages/Appendices 56/7
Thesis		
Supervisor(s)		
Mrs. Merja Tolvanen, Ph.D, Principal Lecturer and Mr. Harry Dunkel M.Sc		
Project/Partners		
Town of Leppävirta, Mrs. Virve Wright Technical Director		
Abstract		
<p>The aim of this thesis was to investigate the condition of day care centers (three buildings) in Leppävirta and use the information when making decisions about the necessity of a new construction project. The condition inspection was to be included in the project plan.</p> <p>Interviews, enquiries, sensory observation and thermal camera photographing were used as investigation methods in the condition inspection. Earlier done measurement and materials analyses were also used.</p> <p>According to the interviews and enquiries the buildings are cold and windy and there are serious problems in the air condition. The sensory observation revealed odour and surface problems a

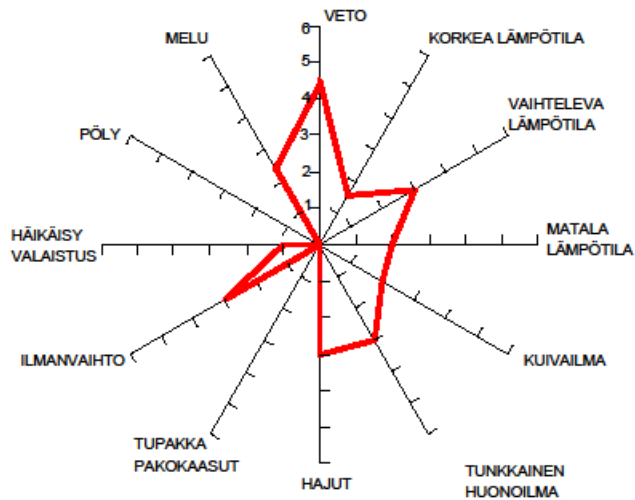
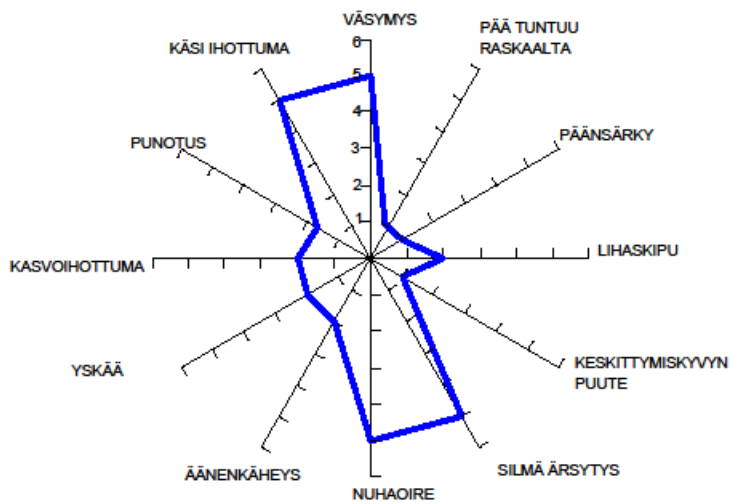
RAKENNUS 1 YMPÄRISTÖHAITAT

Kaaviosta 2 on nähtävissä, että ympäristöhaitoista henkilökunta oli vastauksissaan yksimielinen ja lähes kaikkien mielestä työympäristöä häirtää eniten veto, tunkkainen huono ilma ja hajut. Ilmanvaihdon riittämättömyys oli myös usein koettu häirta. Lämpötilat, vaihteleva tai matala sekä kuivailma ja melu olivat seuraavaksi eniten työympäristöä häirtaavia. Niitä esitti lähes puolet vastanneista. Tupakointi, pöly, korkealämpötila ja häikäisy valaistus saivat satunnaisia mainintoja osakseen tai ei lainkaan mielipidettä. Vastauksissa usein koetut oireet ovat verrannollisia vastaavassa kohdassa esiintyvien ympäristöhaittojen kanssa. Sisäilma koettaessa tunkkaiseksi ja hajut voimakaina, täydennettynä ilmanvaihdon puuttumisella, niin voimakkain oire on väsymys. Seuraaviksi tulevat erilaiset ärsytysoireet, kuten silmä ärsytys, nuha, äänenkäheys, ja ihottumat. Yskä, päänsärky, pääntuntuminen raskaalta, lihaskipu, keskittymiskyvyn puute ja punotus saivat hajanaisia mainintoja.

Kaavio 2. Rakennuksen 1 kyselytuloksien yhteenveto, jossa koetut ympäristöhaitat ja oireet vastaavat toisiaan

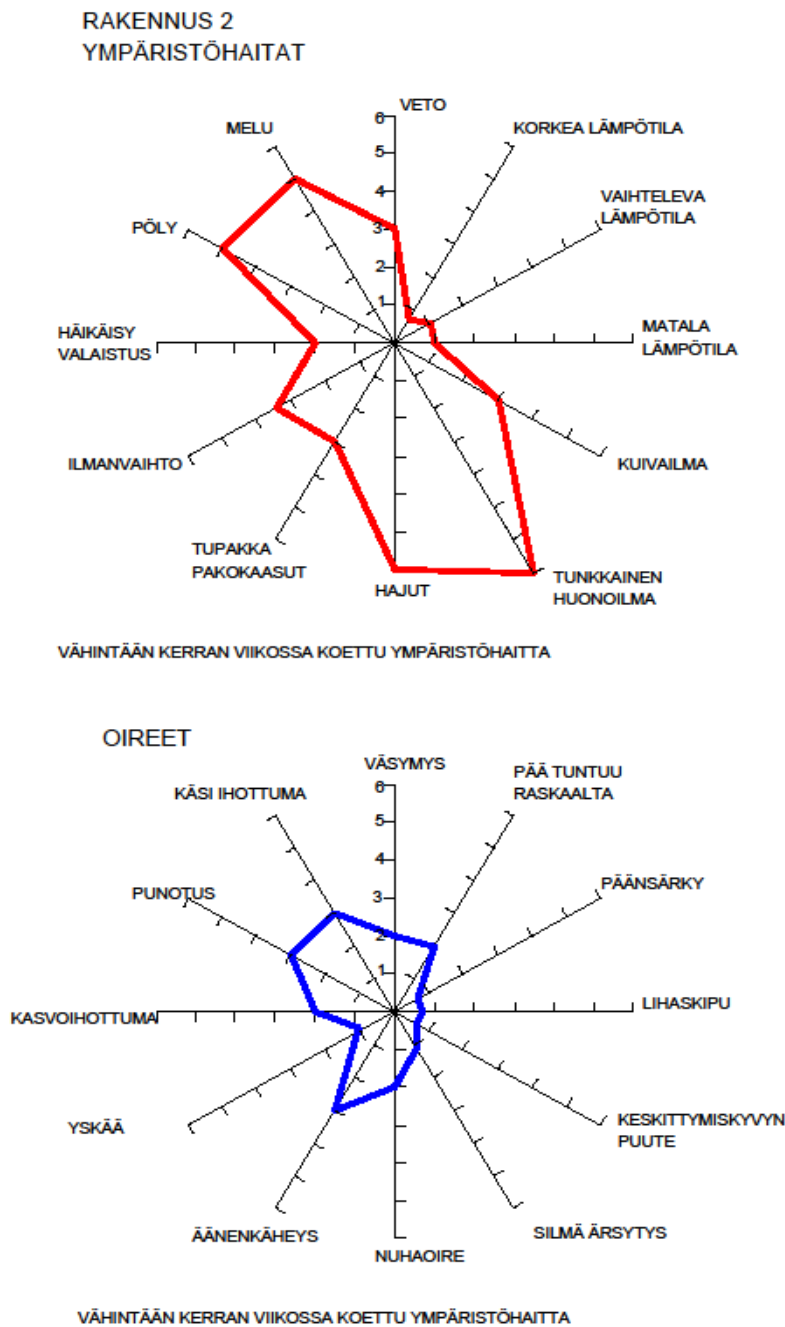
jessä. Melu ja pöly ovat lähes yhtä haittaavia. Veto, ilmanvaihto, kuivailma, tupakointi ja valaistus saavat mainintoja vähän. Lämpötilojen vaihteluja ei koettu lainkaan.

Oireet eivät yhtä selkeästi vastaa ympäristöhaittoja. Niissä ihottumat, punotus, äänenkäheys koetaan voimakkaimpina. Yskää ja ärsytysoireita esiintyi vähän. Päänsärky, lihaskipu ja keskittymiskyvyn puute jäivät yksittäisen maininnan varaan.

Kaavio3. Rakennus 2, ympäristöhaitat ja oireet vastaavat osittain toisiaan

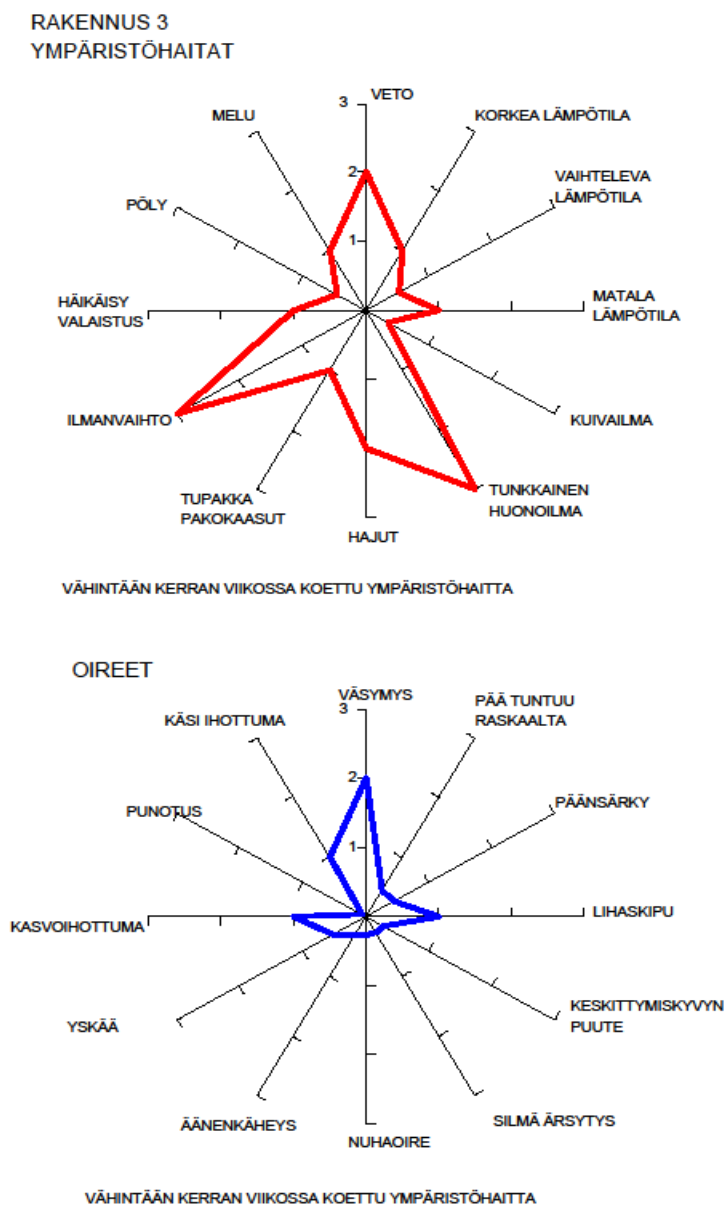
Rakennuksen 3 otanta on liian pieni. Vastauksia ei voi käyttää kuin osana koko päivähoiton kyselyä. Henkilökuntaa on kolme, joista kaikki vastasivat kyselyyn. Kysely on suoritettu ennen ilmastointi remonttia. Käynti uudelleen ilmastointiremontin jälkeen osoitti, että vastaukset olisivat toisenlaisia jos kysely suoritettaisiin nyt. Kaaviosta 4 on nähtävissä, että suurimpia työympäristöhaittoja olivat tuolloin tunkkainen huonoilma, ilmanvaihto ja veto. Hajut ja matala lämpötila saivat yhden maininnan, muut vaihtoehdot olivat jääneet melkein huomioimatta.

Oireista heillä oli ensisijaisesti väsymys, sitten lihaskipu ja ihottuma. Nyt tilanne on korjattu ja remontti paransi ilmanvaihtoa, joten tunkkaisuus ja hajut ovat vähentyneet oleellisesti.

Kaavio 4. Rakennus 3, ympäristöhaitat ja oireet
