Omakotitalon kuntoarvio korjausehdotuksin

Opinnäytetyö

Kevät 2011

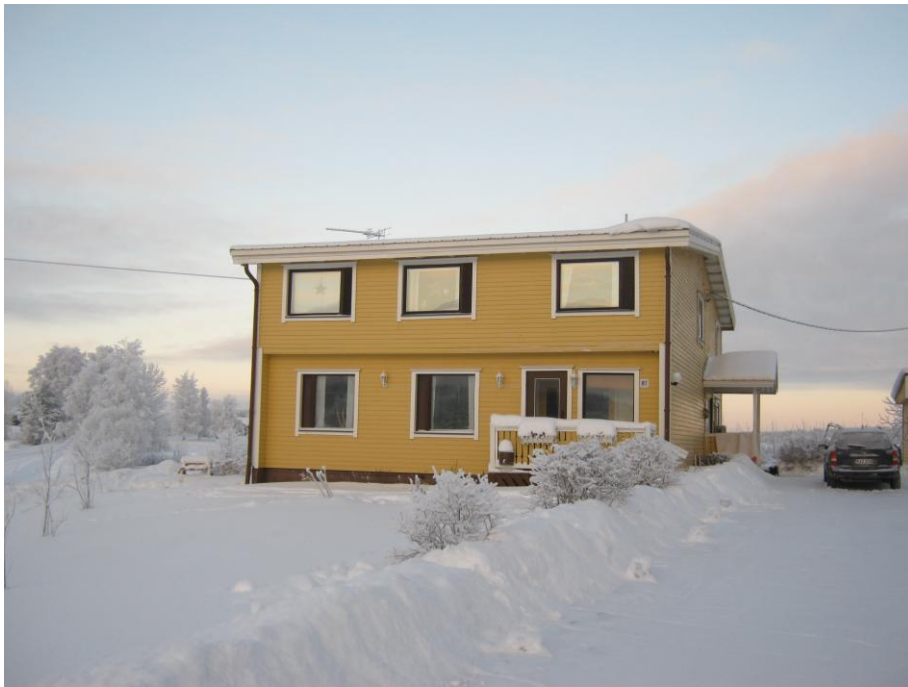
KUVIO 1. Julkisivu lounaaseen.

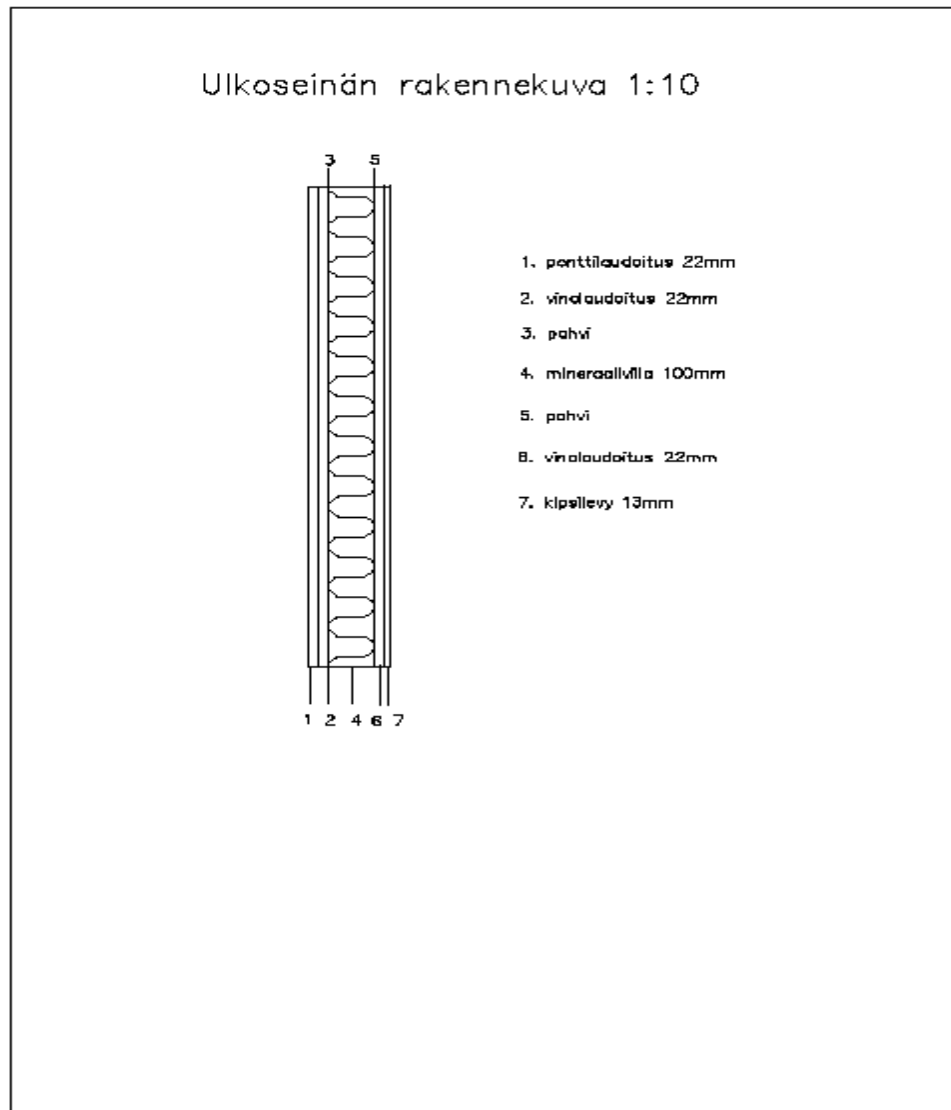
LIITE 6. Ulkoseinän rakennekuva 1:10

Rakennuksen ulkoseinät ovat puurunkoisia ja ensimmäisen kerroksen eristeenä on purueriste. Toisen kerroksen eristeenä toimii mineraalivilla/purueriste. Ulkoseinän laskennallinen U-arvo on mineraalivillalla laskettaessa 0,357 W/mK ja sahanpurulla 0,569 W/mK, jotka ei ole kovin hyviä nykymääräyksiin nähden. Kosteus- ja lämpötarkastelulaskujen perusteella tammikuun tarkastelujakson aikana sääolosuhteiden ollessa -10 celsiusastetta kosteutta tiivistyy eristeisiin. (Liitteet 6,7 ja 8).
