OPINNÄYTETYÖ - AMMATTIKORKEAKOULUTUTKINTO  
TEKNIIKAN JA LIIKENTEEN ALA

# RINTAMAMIESTALON KUNTOARVIO JA KORJAUSKUSTANNUKSET

TEKIJÄ: Mika Karhunen

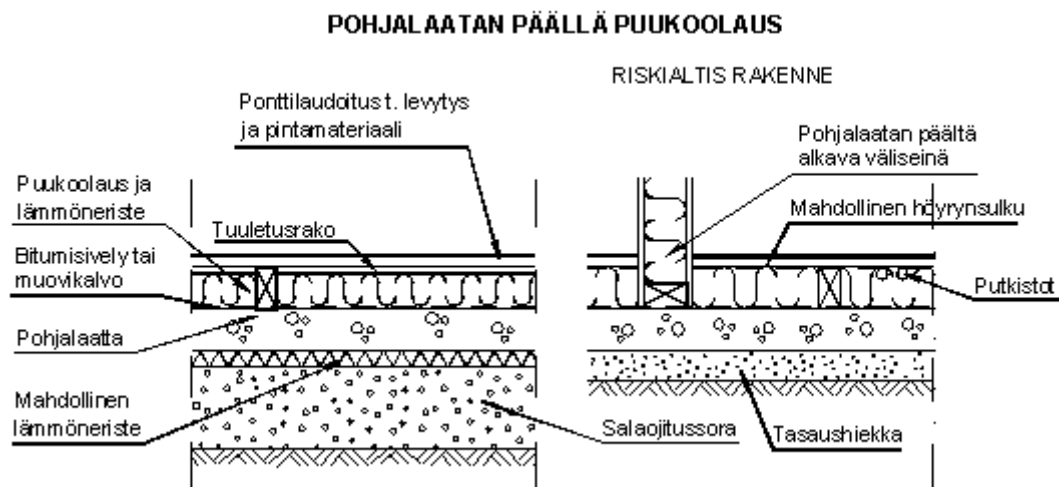
Maanvaraisen eristämättömän betonilattian päälle on rakennettu puulattioita 1960–1990 luvulla  
(kuva 1.) Nykyään rakenne on todettu riskirakenteeksi, koska kosteus voi kertyä lattian rakenteisiin  
kapillaarisesti ja diffuusion vaikutuksesta. Myös sisäilman kosteus voi tiivistyä betonilaatan ja eriste-  
kerroksen rajapintaan, josta voi aiheutua puuosien lahoamista sekä eristekerroksen mikrobi- ja ho-  
mevarioitumista. (Hometalkoot.fi.)

Kuva 1. Riskialtis alapohjarakenne (Sisäilmäyhdistys.fi)

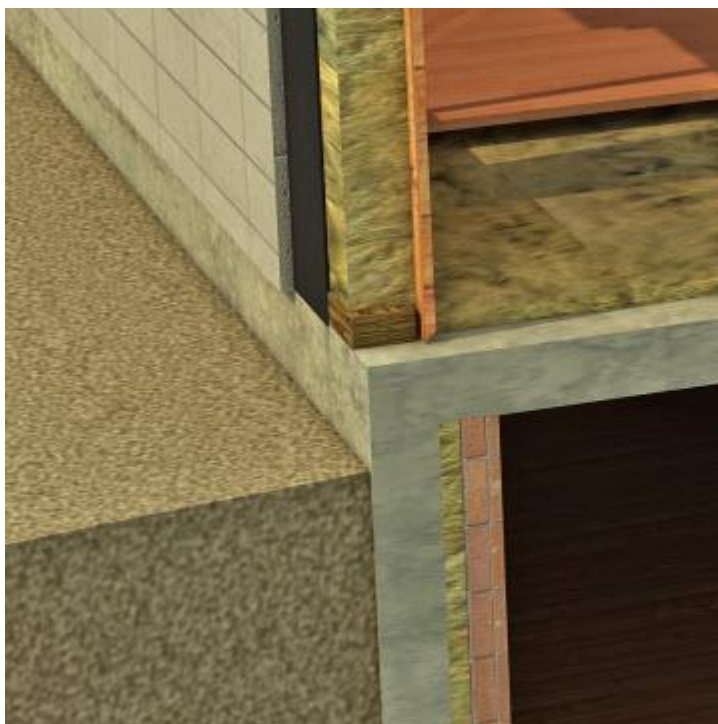
Kuva 2. Tuulettumaton ulkoseinärakenne (Hometalkoot.fi)
