Opinnäytetyö (AMK)  
Restauroinnin koulutusohjelma  
Rakennusrestaurointi  
2011

# UNTAMALAN KIVINAVETAN KÄYTTÖ- JA KORJAUSSUUNNITELMA

## UTILIZATION PLAN AND A REPAIR WORK SCHEDULE TO A STONE COWHOUSE IN UNTAMALA

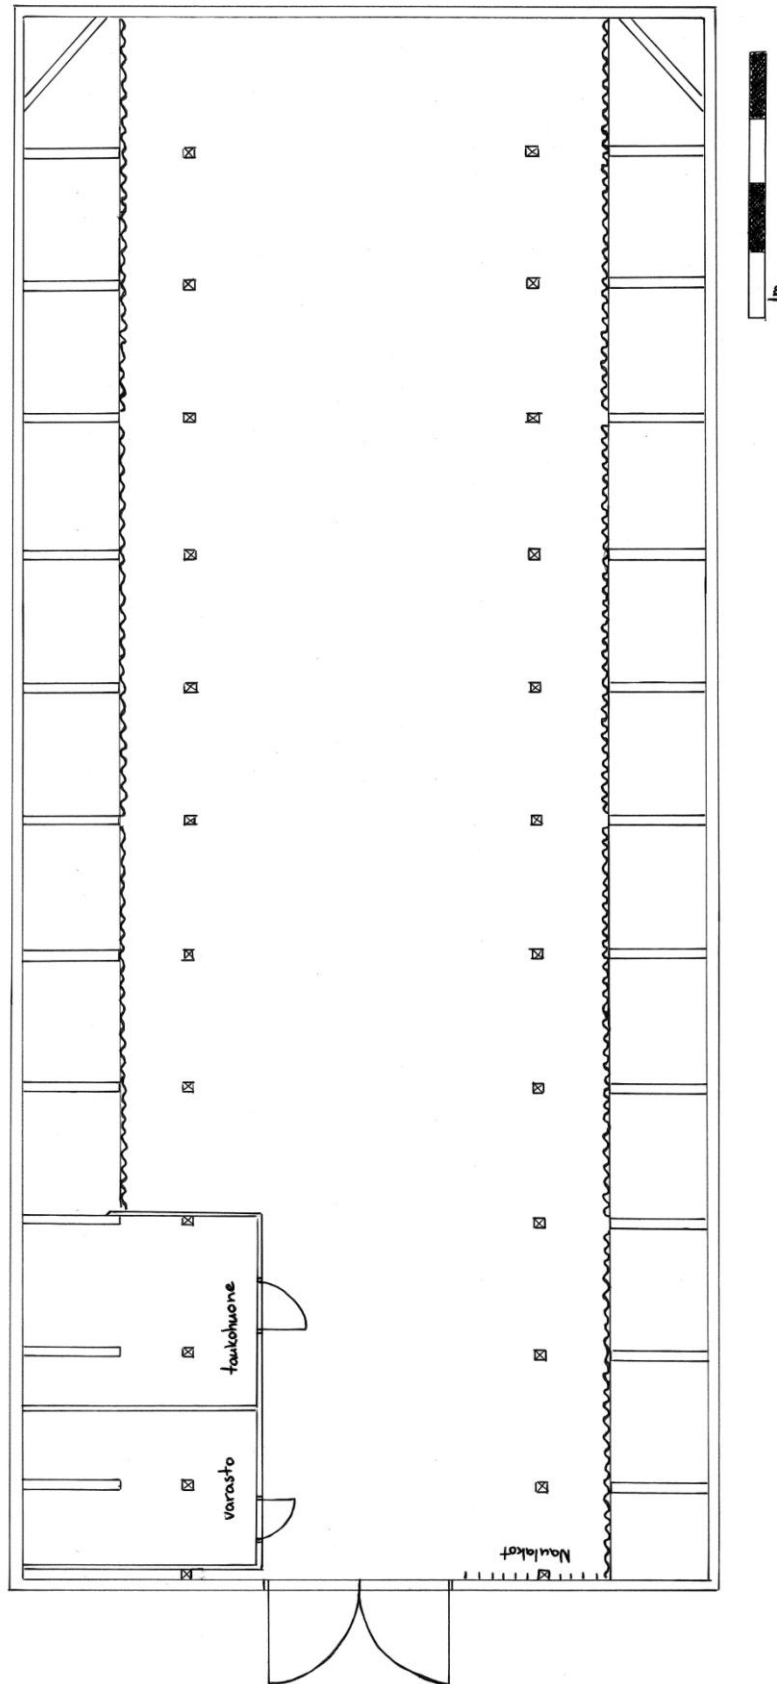
Kuva 17. Käyttösuunnitelmaa koskeva pohjapiirros yläkerrasta.

Vintin etuosaa lukuun ottamatta muu tila jää alkuperäiseen asuunsa. Tanssien tieltä kuitenkin pöytiä ja penkkejä täytyy saada säilöön ja kivirakenteiden päällä on siihen hyvää tilaa, sillä siellä ei kuitenkaan kävellä. Kivirakenteisen alaosan päältä alkavat kattotuolit ja muut puiset tuet ja hirsiseinänpätkät. Niiden päällä kulkee aivan kivialueen sisäreunaa pitkin noin 150cm korkeudessa vaakahirsi. Suunnitelmassani tuota hirttä pitkin kulkee vaijeri, johon kiinnitetään pitkät verhot lisäämään säilytystilaa sekä luomaan siistiä yleisilmettä. (Katso kuva 18) Verhot katkeavat pitkällä sivuilla kolmesti, eli aina hirsiseinänpätkän kohdalta. Näin verhot saa vedettyä sivuun. Tilaa säilytykseen jää hieman alle metri koko pitkällä sivulla molemmin puolin navettaa. Verhot peittävät myös kivirakenteen pinnan, jolla ei voi kävellä ja estävät pienten lasten kiinnostuksen mennä kivijalan päälle. Verhoja tulee siis neljä ovilta katsoen oikealle sivulle ja kolme vasemmalle sivulle, josta taukotila vie yhden neljänneksen. Yhden verhon korkeus tulee olla 150cm ja pituus ainakin kahdeksan metriä. Seinänpätkien väli on noin kuusi metriä, joten pidemmällä määrällä kangasta verhoon tulee kauniit laskokset ja siitä tulee tukevampi. Lisää tukevuutta verhoihin tehdään ompelemalla alareunaan päärme, jossa kulkee kettinkiä, ettei verho ei liehu tulessa. Kankaan tulee olla pellavan väristä, jotta se sopii vanhaan tilaan. Koska tila on julkinen pitää verhojen olla paloturvallista materiaalia.

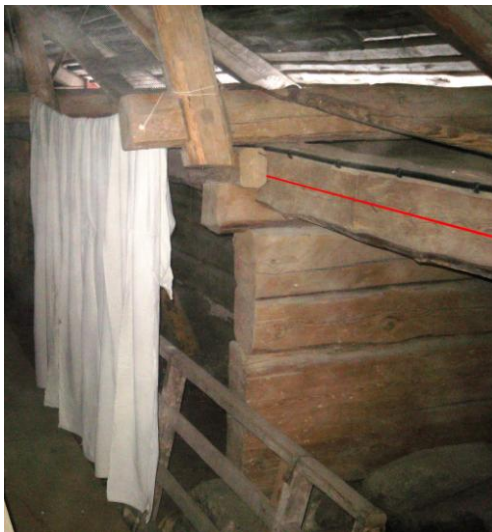
Kuva 18. Kokeiluni verhoista. Kuvan punainen viiva kuvaa sitä vaakahirttä, jota pitkin verhot lopullisessa toteutuksessa kulkevat.

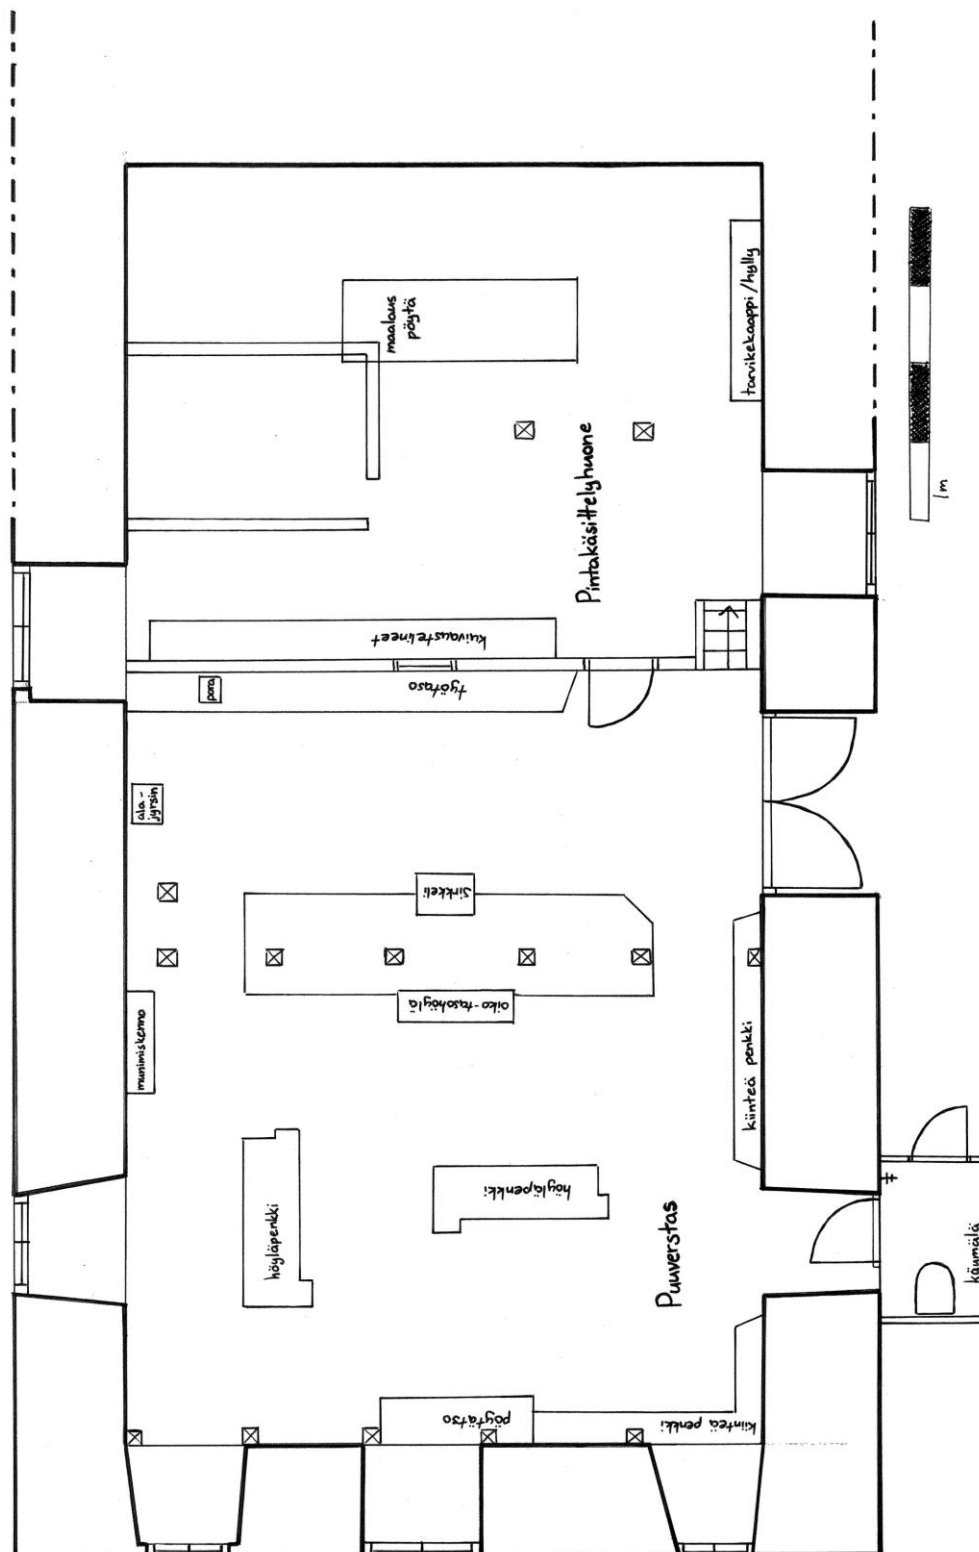
Kuva 20. Käyttösuunnitelmaa koskeva pohjapiirros alakerrasta.

Verstastilaa suunnitellessani olen ottanut huomioon käytännöllisyyden ja tilankäytön, sekä kehittänyt ideoita, joilla navetan alkuperäinen käyttö jää näkyviin. Lähdin liikkeelle siitä, millaisia työtasoja tarvittaisiin ja mihin niitä olisi järkevä sijoittaa. Navetassa on myös kaksi puolta eri käyttötarkoituksille. Suuremmalle, eli eläinten puolelle suunnittelin puuverstaan työtasoineen ja koneineen ja karjakeittiön puolelle pintakäsittelytilaa. Pölyt ja purut eivät saa leijaila tilojen välillä, joten verstastilan ja pintakäsittelytilan välille pitää tulla ovi. Ovi puuttuu tällä hetkellä, mutta karmit ovat paikallaan ja ovi on olemassa navetassa, mutta on jostain syystä nostettu pois saranoiltaan. Alakerran monien muiden ikkunoiden tavoin myös hirsiseinässä oleva ikkuna tulee korjata, etteivät pölyt kulje ikkunan kautta maalattaviin töihin. Pölyn ja purun poisto vaativat myös oman suunnitelmansa, samoin ilmanvaihto. Suunnitelmat tekevät alan ammattilaiset.

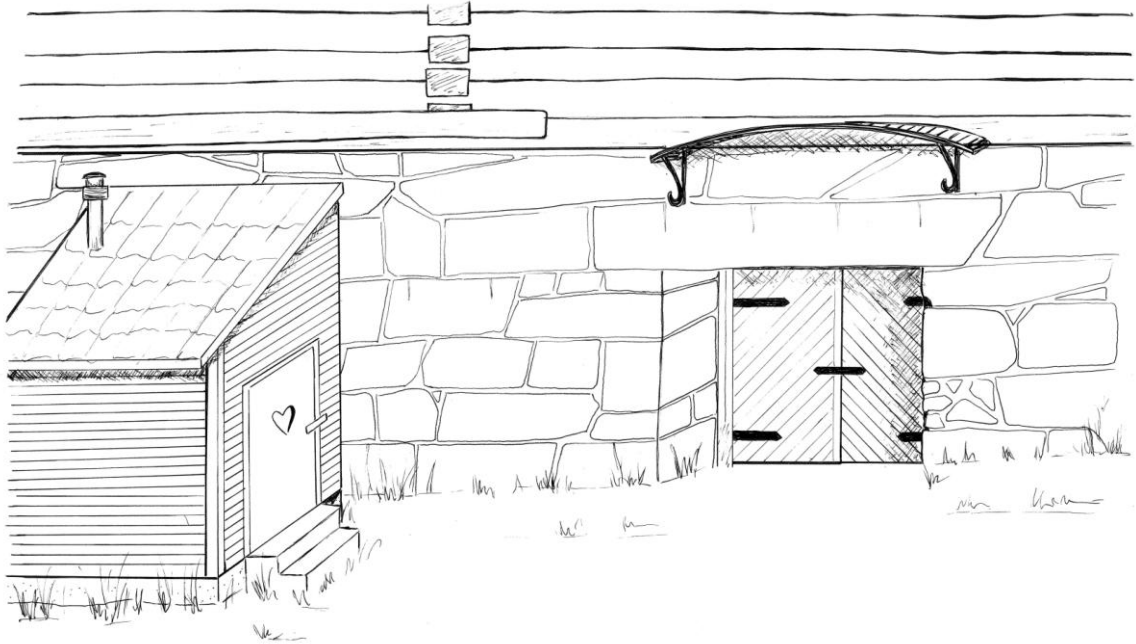
Kuva 22. Luonnospiirros käymälästä ja verstaan ulko-oven läheisyydestä.

Tilaaajan pyydettyä suunnitelmaani myös wc:tä, ajattelin toteuttaa sen kuivakäymälänä, joka sopii rakennuksen tyyliin. Käymälän sijaintina sopiva ja looginen, on entisen lantalan paikka, joka on ollut tieltä katsoen navetan oikealla puolella, lähellä tietä. Lantalan ovi on edelleen olemassa ja käymälä kannattaakin rakentaa lantalan oven kohdalle. Näin käymälä estää pääsyn oven kautta verstaasaan. Lisäksi ovea ei tarvitse poistaa ja ilme alakerrassa säilyy entistä enemmän alkuperäisenä.

Toisena vaihtoehtona on rakentaa käymälä kiinni kivimuuriin niin, että navetasta voi lantalan ovea käyttäen kulkea sisätiloista suoraan käymälään. Toteutin suunnitelman siten, että käymälään menee kaksi ovea; vanha lantalan ovi suoraan sisätiloista ja toinen ovi ulkoa niin, että vintissä asioivat voivat myös käyttää huussia. Huussi voisi olla myös kaikkien kesämatkaajien käytössä kulttuuripolun varressa. Ulkoapäin käymälään siis on vapaa pääsy, mutta navetan puolelta ovi lukitaan silloin kun verstaassa ei ole kukaan.
