Selvitys yhtiön toimipisteen muutos- ja korjaustarpeista

LAB-ammattikorkeakoulu
Tekniikka Lappeenranta
Rakennusalan työnjohdon koulutus

Opinnäytetyö 2020

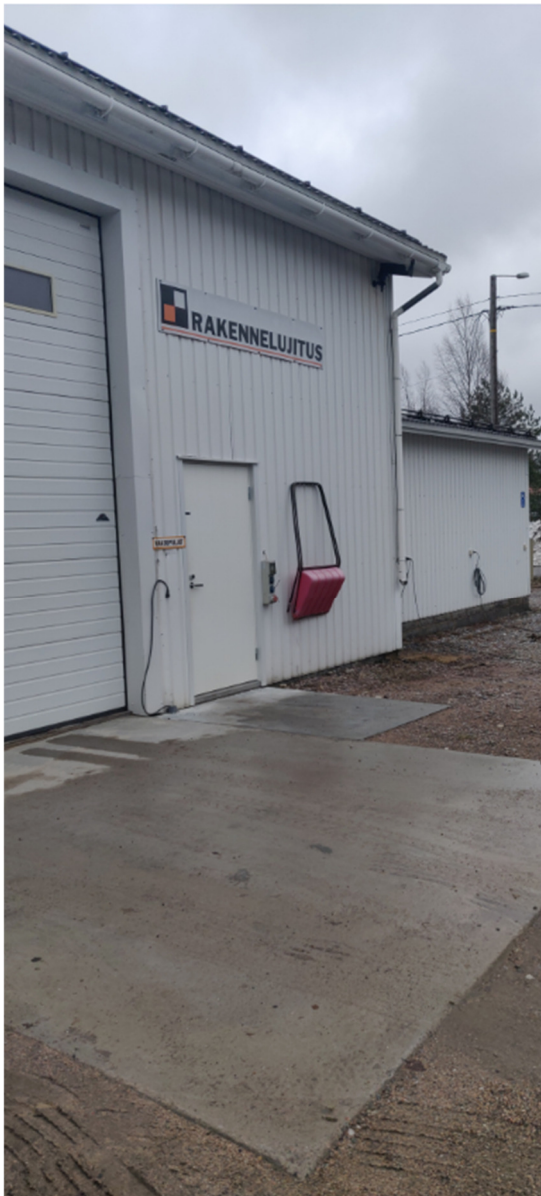
Hallirakennuksen kokonaispinta-ala on noin 430 m². Varaston pinta-ala on 352 m² ja varastotilat on jaettu kahteen osaan kevyenväliseinän avulla. Varaston jatkeena on toimistosiiپی, jonka pinta-ala on 80 m². Kuvassa 1 on esitetty rakennuksen julkisivua sekä varaston sisäänkäynti. Varaston ja toimistosiiپیen erottaa erikorkuisesta vesikatosta. Kuva havainnollistaa jo aiemmin tehtyjä korjaustöitä, kuten nosto- ja käyntiovet, rännit ja syöksytorvet sekä lumiesteet.

Kuva 1. Kiinteistön julkisivu

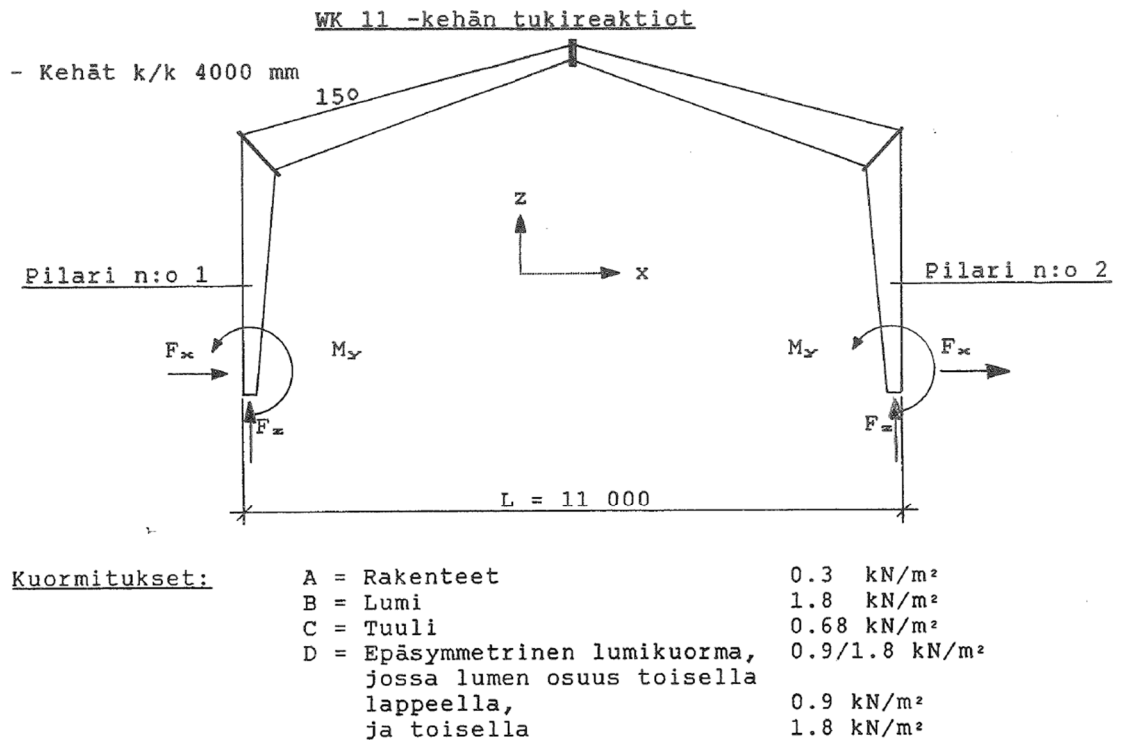
Yhtiön toimitiloille on myönnetty rakennuslupa vuonna 1989. Kuvasta 2 selviää, että hallirakennus on Weckmanin konepaja Oy:n valmistama WK 11-varastohalli, jonka runkoratkaisuna on pulttiliitoksin koottava itsekantava pohjamaalattu teräskehä. Kuvassa on ilmoitettu myös rakenteen maksimikuormat esimerkiksi lumelle ja tuulelle.

Kuva 2. Weckman varastohallin itsekantavan kehän tukireaktiot (Weckman Konepaja Oy)

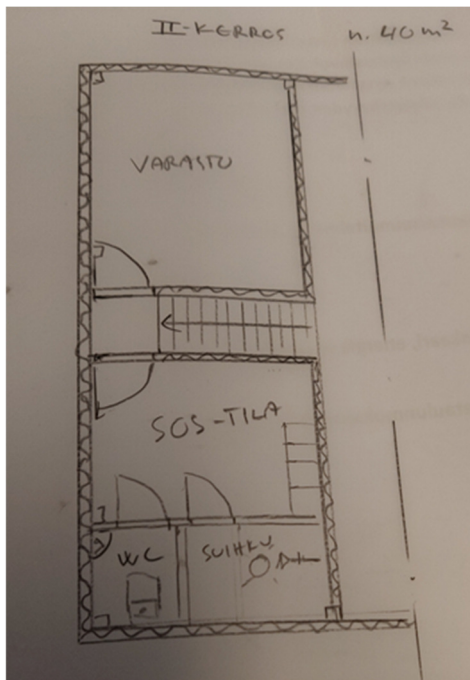
Varastoon on tehty ensimmäiset luvanvaraiset muutokset vuonna 2005, jolloin Suomen Rakennelujitus Oy tuli vuokralaiseksi kiinteistöön. Tuolloin varastoon rakennettiin laajennuksena yläkerta, jonka koko on noin 40 m². Yläkertaan tehtiin varastohuone sekä sosiaalitilat. Sosiaalitiloihin liitettiin WC ja suihku, joita ei aiemmin ollut. (Kuva 4.) Yläkerran varastohuonetta on kunnostettu lattia- ja seinämateriaalien osalta jälkeempään. Sosiaalitilojen alapuolelle jää niin sanottu välitila, jossa on pienempi varastohuone ja tekninen tila (Kuva 5). Välitilassa olevaa teknistä tilaa on aiemmin hyödynnetty betonin testauksissa ja koekappaleiden säilytyksessä. Tällä hetkellä tekninen tila on käytännössä tyhjä. Tätä tilaa voisi

jatkossa hyödyntää esimerkiksi sosiaalityötiloina, pukuhuoneena tai pientavaravarastona.

Kuva 4. Yläkerran laajennusosa (Suomen Rakennelujitus Oy)
