# Ekonomisk analys och saneringsplan för Borgå Energis fjärrvärmenät.

Oskar Tillander

Yrkehögskolan NOVIA

Vasa 2018

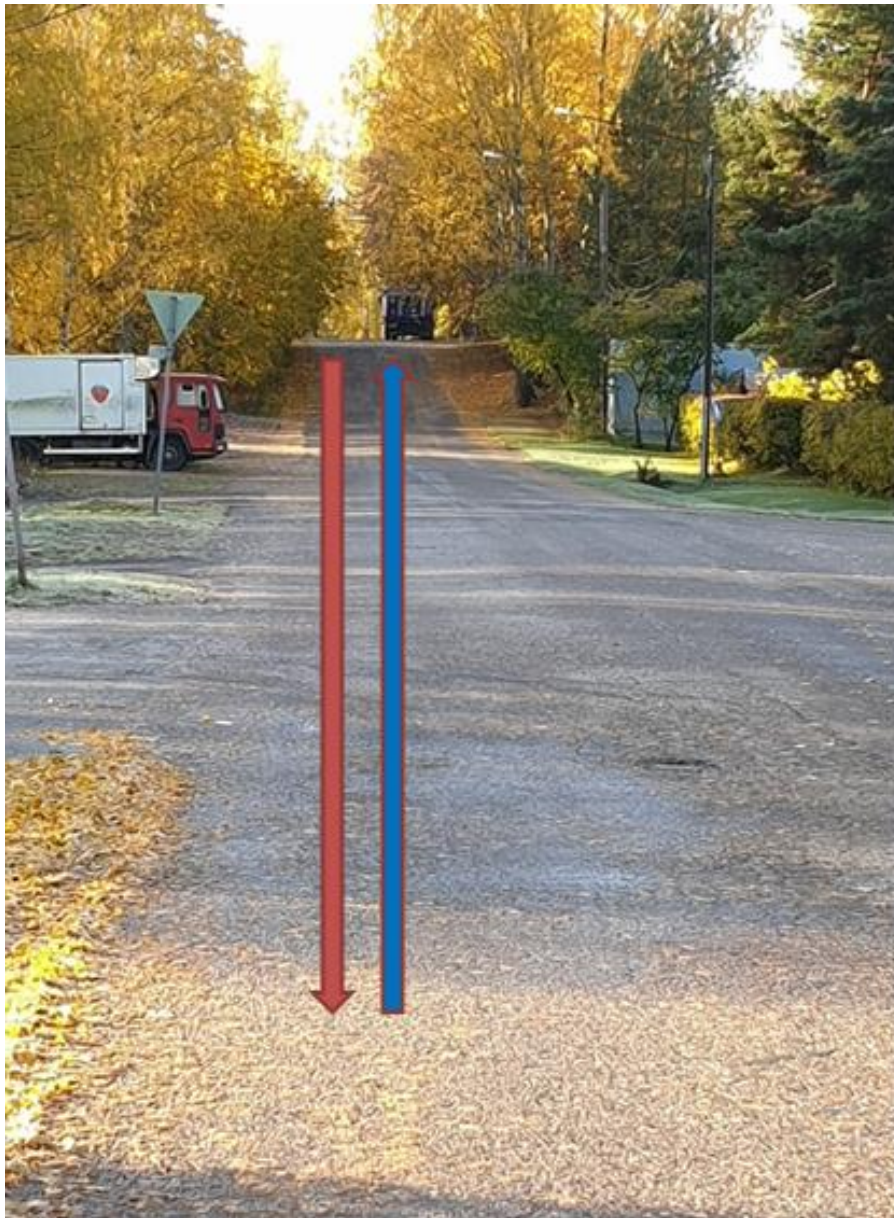
Efter Ahlkrogs pumpstation finns det 569m DN400 betongkanal dvs 1138m metallrör. Denna rörsträcka är byggd år 1989 och har haft två läckor sedan dess. Detta rör borde också förstöras från till DN500 för framtida behov. Det nuvarande röret förgrenar sig nu till ett DN400/2Mpuk som byggdes 2018 och ett DN300/2Mpuk som byggdes 2017.

Bild 5: Bild på Gudinnas väg i Borgå. Den röda pilen visar var framledningen ligger och den blå var returledningen ligger under marken.

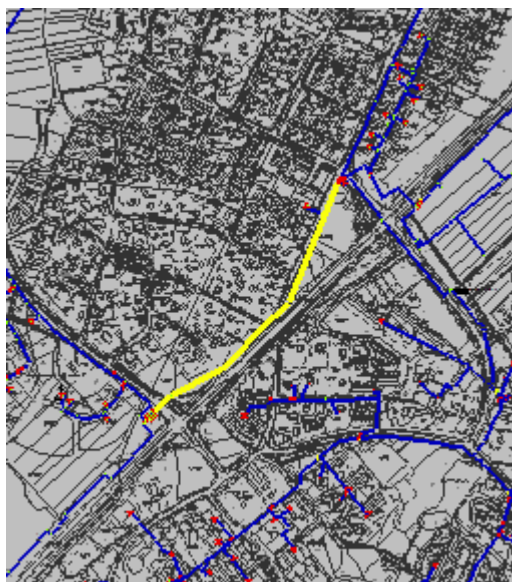
Bild 6:Gula sträcket visar den nuvarande EMW400 linjen.  
Bilden tagen från TrimbleNIS

Denna sanering skulle vara bra att få gjord före det börjar köras mera last från Tolkis då det kommer att komma ett nytt kraftverk inom några år. Eftersom detta är stamlinjen så brukar en läcka på denna typs rör vara stor vilket kan medföra att kraftverken måste nedköras då trycket från linjen försvinner. Ett stort rör är också dyrt att reparera då det oftast måste grävas en stor grop och det kan behövas flera svetsare för att få röret reparerat.

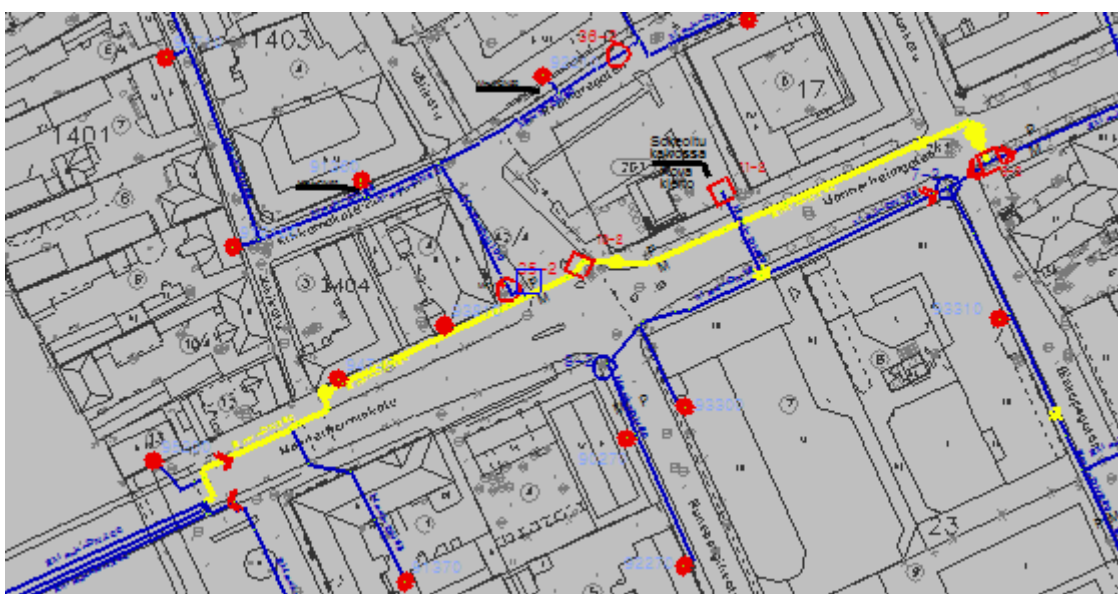
Borgå stads huvudgata är Mannerheimgatan, som går genom hela staden. Under Mannerheimgatan har Borgå Energi Ab 252m a DN350 EMV (504m stålrör) betongkanal. Detta är en av stamledningarna som för värme till norra sidan av Borgå och är därför ett viktigt rör. Röret är byggt år 1982 och det har inte varit några läckor på den här delen av linjen. Linjen sluttar ner mot Borgå å så eventuellt vatten som slipper in i betongkanalen rinner ut utan att skada rören eller blöta isoleringen.

Bild 8: Gula sträcket visar den nuvarande EMW350 linjen.

Rekommenderar inte att dessa fjärrvärmerör saneras ifall det inte händer något med dem. Dels för att rören ligger under Mannerheimgatan och dels för att rören ligger på ett museiområde, som dessutom är förorenat.

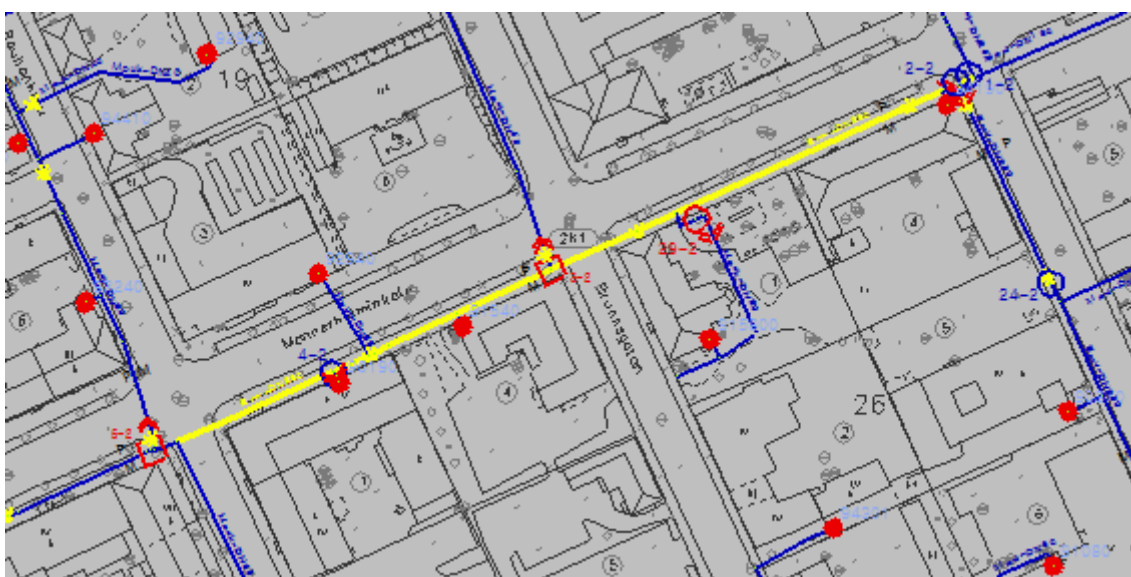
Mera Norrut på Mannerheimgatan finns det också gammal betongkanal kvar av storlek DN250 EMW. Sträckan är ca 200m betongkanal dvs 400m rör.

Bild 9:Gula sträcket visar den nuvarande EMW250 linjen.

Denna del av gammal betongkanal har också en lutning på sig så att vattnet inte slipper att rosta sönder rören. Betongkanalen ligger i centrum av Borgå på en av de mest använda vägarna så det skulle behövas betydande trafikändringar. Värmeförlusten från rören är också så liten att det inte är lönande att sanera endast i tanke på det.

Jag anser att dessa rör inte behöver förnyas före Borgå stad anser att de sanerar detta område. Rören är ännu torra och i bra skick och det finns inte ett behov att behöva förstora rören på grund av den nya stamlinjen på Alexandersgatan. Ekonomiskt skulle det vara en bra att sanera men efter som det finns flera mera kritiska områden går de före.

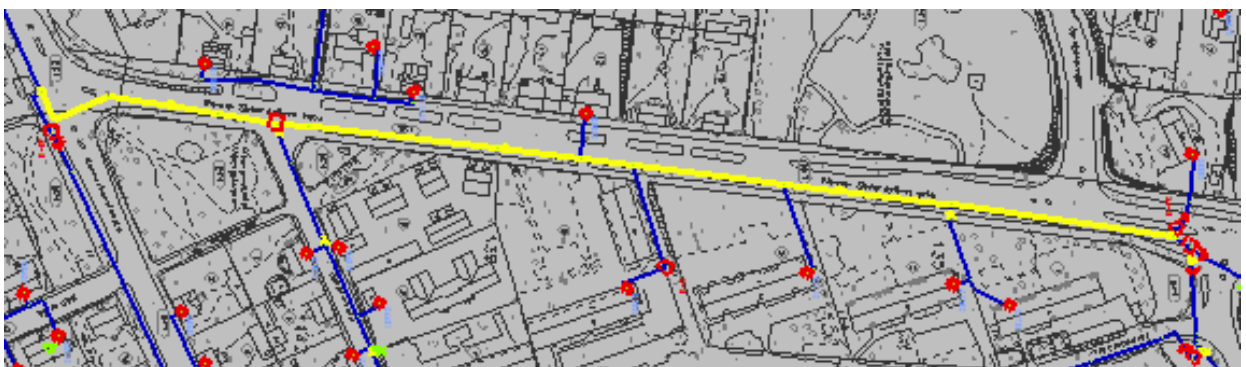
Bild 10: Gula sträcket visar den nuvarande EMW250 linjen.

Min åsikt är att denna del av fjärrvärmenätet skall sättas med i budgeten för sanering. Rören är i dåligt skick och är ett av de viktigare rören för att förutse Borgås Industriområde med värme. Det ligger en park bredvid Werner Söderströmsgatan

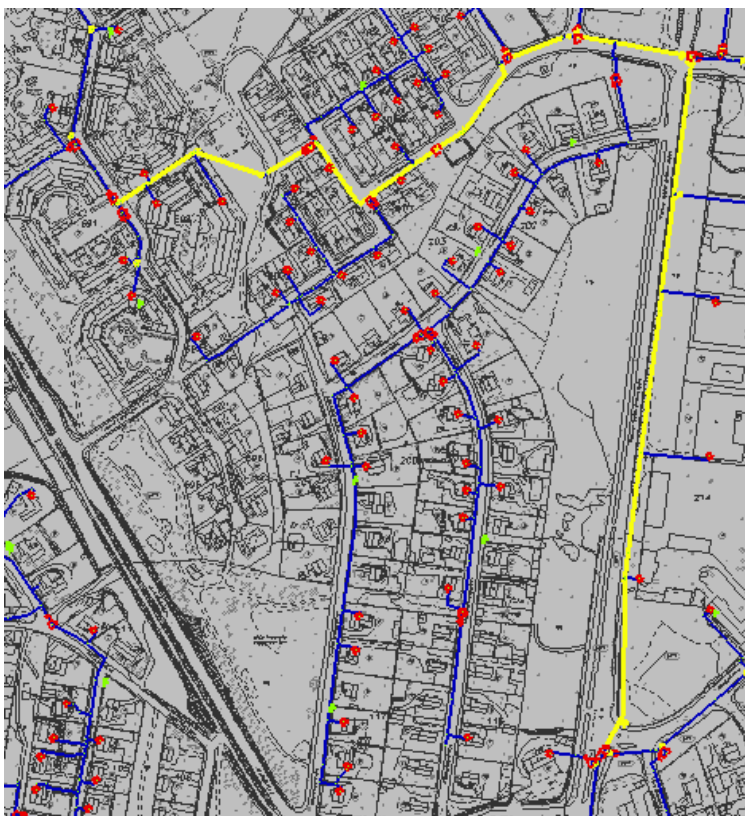
DN250 EMW kanalen som går med Werner Söderstöms gatan delar upp sig till en DN200 EMW kanal som går vidare till Hackspettsvägen. Denna sträcka är 1027,4m lång alltså 2054,8m fjärrvärmerör. Betongkanalen ligger i en backe som har gjort att dessa rör inte blivit blöta och är fortfarande i bra skick. Det har inte varit några läckor trots att rören är byggda på tidigt -80 tal.

Bild 12:Gula sträcket visar den nuvarande EMW200 linjen på Werner Söderströmsgatan och Hackspettsvägen.

Denna linje har inget förstöringsbehov eftersom Borgå inte byggs ut åt detta hållet. Jag ser inte att denna del av fjärrvärmerören behöver saneras under de nästa 10 åren och anser att man inte behöver ha med detta i någon budget.

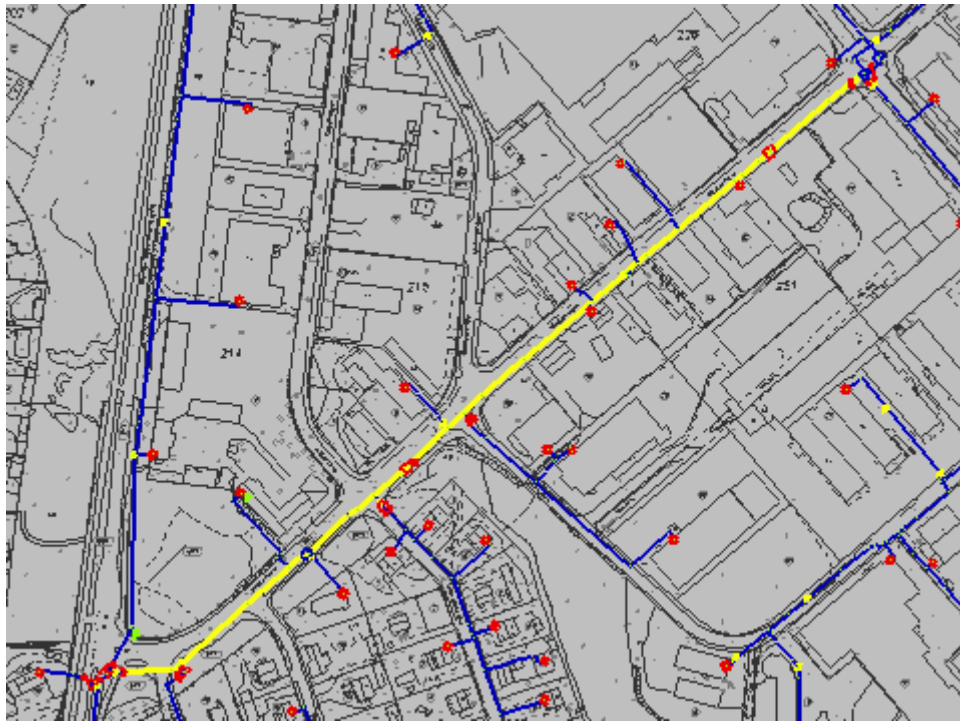
Mästarevägens betongkanal byggdes också på -80 talet. Denna linje är 562,6m lång alltså 1125,2m fjärrvärmerör. Denna linje försedde Borgås industriområde med värme men är nu inte lika viktigt eftersom nätet byggts ut så att områden får värme från många håll.

Bild 13:Gula sträcket visar den nuvarande EMW250 linjen på Mästarevägen.

Jag förslår att man bygger ett rör som leder ut vattnet från brunnen till ett avlopp eller dike som ligger nära. På detta sätt slipper man pumpande och det skulle inte vara en stor investering och skulle vara en snabb fix. Resten av linjen behövs inte saneras under de närmaste åren.

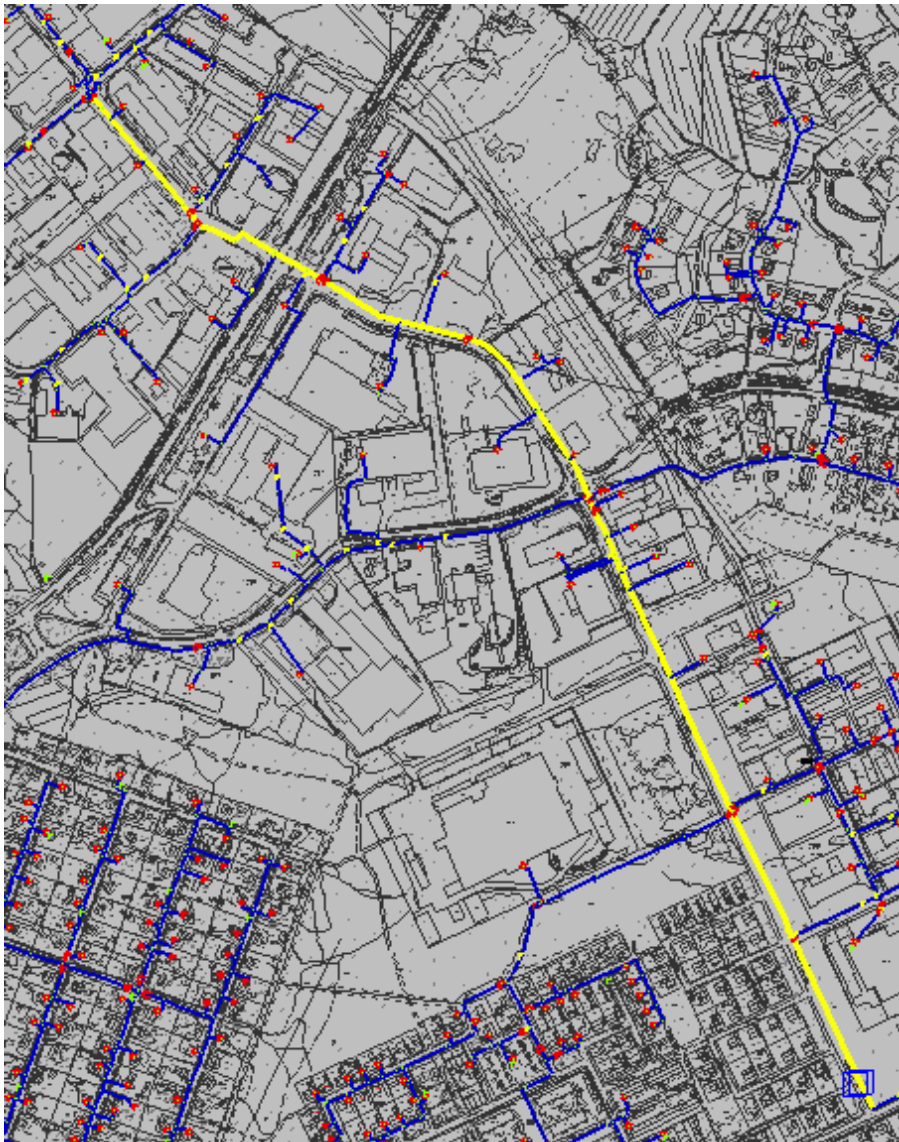
Denna betongkanal är 1602,4 m lång alltså 3204,8m fjärrvärmerör. Denna linje går igenom största delen av Borgås industriområde och det rör sig mycket trafik på denna väg. Också mycket tungtrafik. Detta rör har också många bindningspunkter till många områden och det går bra att styra hur värmen skall flöda eller ifall det måste stängas av från ett område.

Eftersom detta handlar om en lång linje har det varit några mindre läckor genom åren.

Bild 15:Gula sträcket visar den nuvarande EMW250linjen på Industrivägen.  
Bilden tagen från TrimbleNIS

Tycker att man skall börja ta denna del av fjärrvärmenätet under planering för sanering.

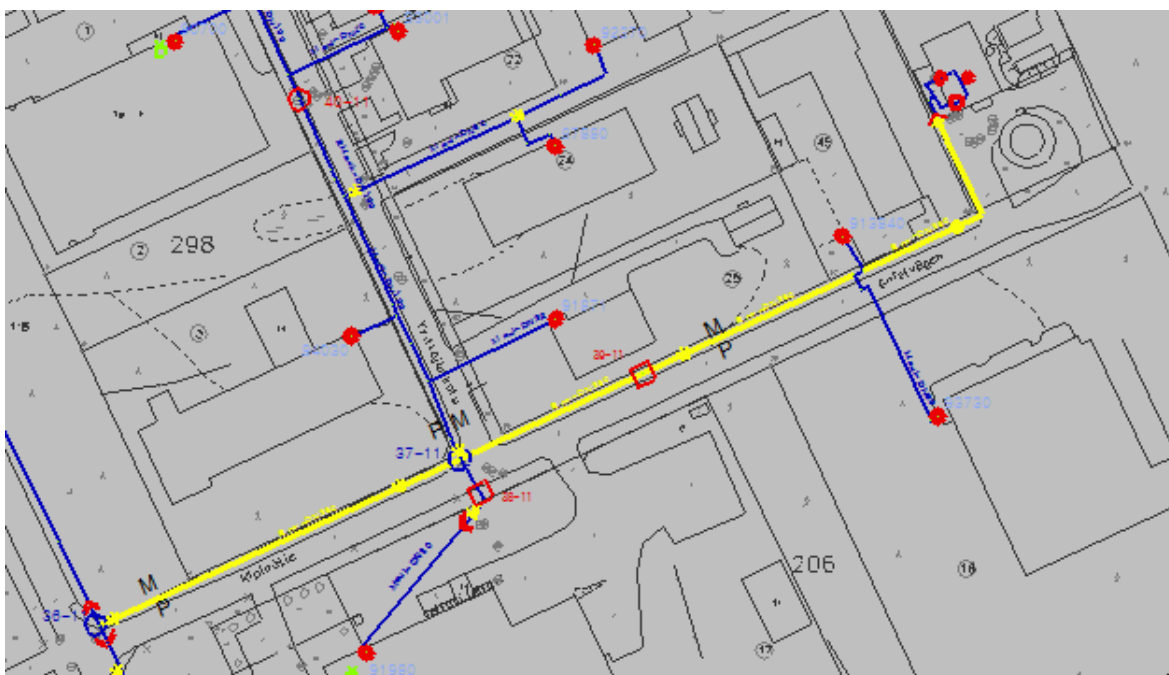
På Ginstvägen har vi en värmecentral som endast används som reserv. Sträckan är 305,3m alltså 610,6m fjärrvärmerör. Betongkanalen ligger under ginstvägen som lyckligtvis inte har mycket trafik på sig, så det skulle gå lätta att förnya. Dessa rör är i dåligt skick och vi har haft flera läckor på detta område. Vi har också sanerat en del år 2017.

Bild 16:Gula sträcket visar den nuvarande EMW350linjen på Gnistvägen.

Denna del tycker jag att man skall sanera småningom eftersom det handlar om viktiga rör för reserv värmecentralen på Gnistvägen.

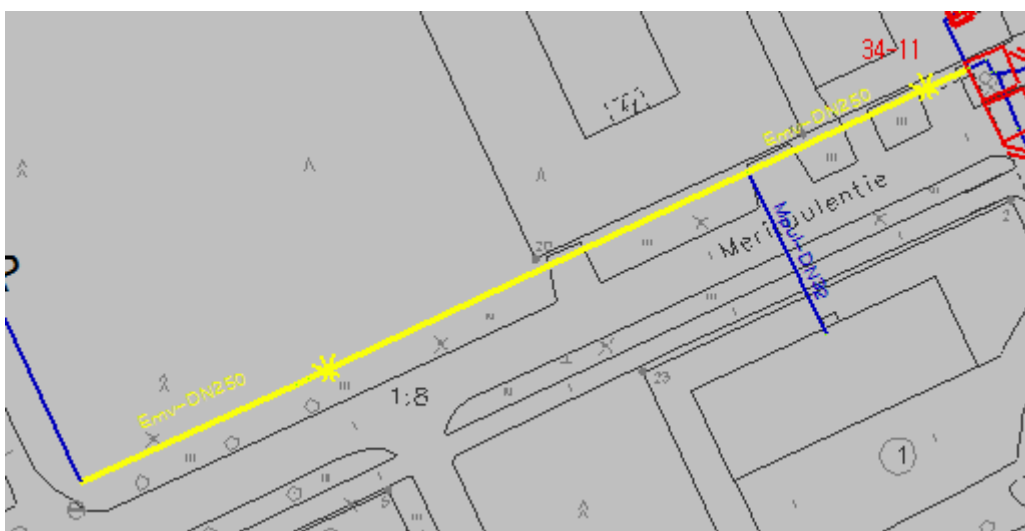
Havsvindsvägens betongkanal är 133m lång alltså 266m fjärrvärmerör. Detta område är som en gräns mellan Borgås industriområde och Vårberga bostadsområde. Det finns inte mycket trafik på denna sträcka och endast en anslutning. Inga läckor har vi haft på denna linje. Linjen går i skogskanten så det skulle gå lätt att sanera bort dessa rör.

Bild 17:Gula sträcket visar den nuvarande EMW250linjen på Havsvindsvägen.

Jag tycker inte att denna del är brådskande att sanera. Linjen är i bra skick och inte många anslutningar. Det går nya rör som anser både Borgås industriområde samt Vårberga bostadsområde med värme.

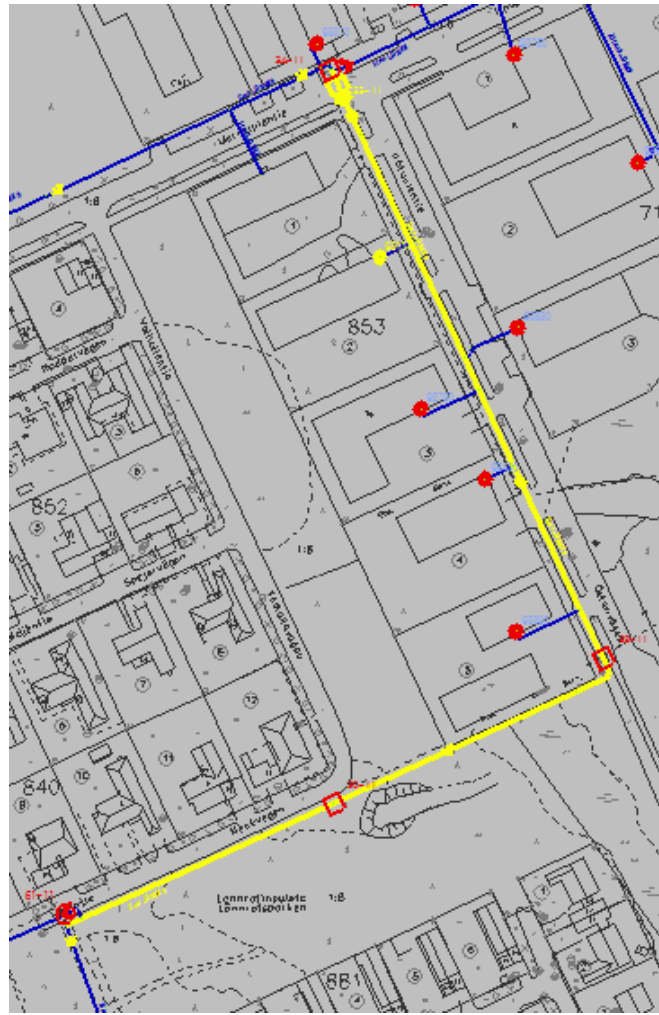
Östansvägens DN250 betongkanal är 420,4 m lång alltså 840,8m fjärrvärmerör och fortsätter från Havsvindsvägens betongkanal. Rören är ännu i bra skick fast linjen är gjord i slutet av -80 talet.

Östansvägen har inte mycket trafik och gott med rum ifall vi skulle besluta oss att sanera. Dessutom går en del av den här linjen genom en park, och där är det billigt att gräva.

Bild 18:Gula sträcket visar den nuvarande EMW250linjen på Östansvägen  
Bilden tagen från TrimbleNIS

Inte heller den här delen av fjärrvärmenätet rekommenderar jag att sanera inom de närmaste åren. Förstoringsbehov finns inte heller då ett större rör också levererar värme till området.

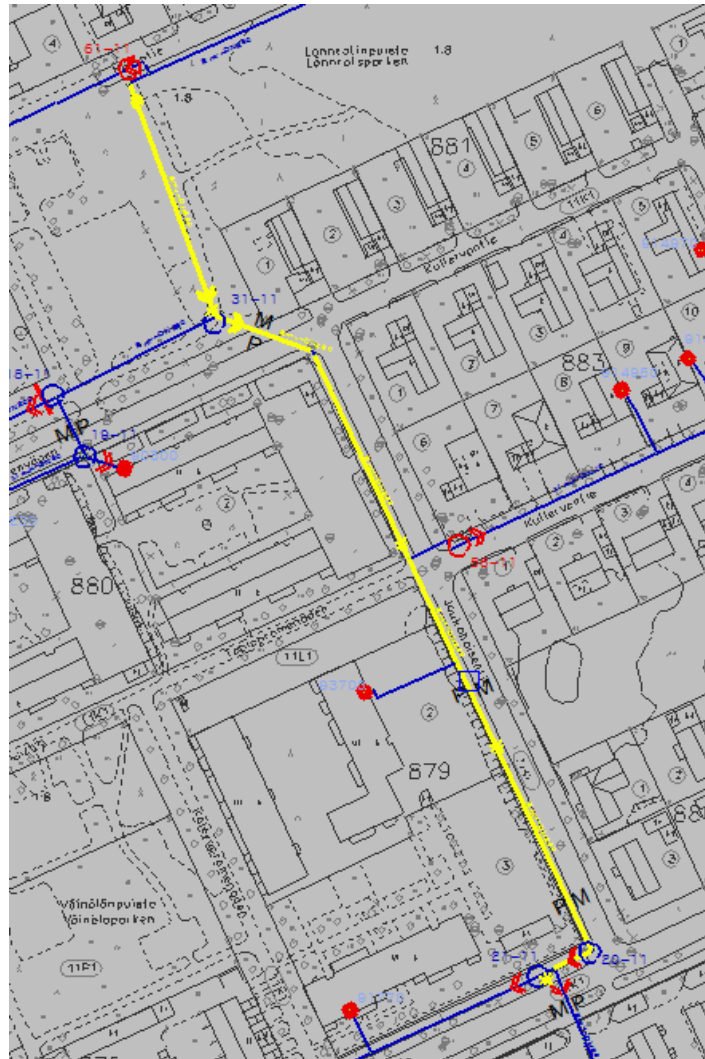
Joukahainenvägens DN250 EMW betongkanal är 301,3m lång alltså 602,6m fjärrvärmerör.

En del av linjen ligger i en park och resten får på en gångbana så det skulle vara lätt att sanera. Dessutom rör det sig endast lite trafik. Rören är byggt -87 och är ännu torra. 2017 sanerades ca 400m betongkanal som hördes till det här samma området. Där hade vi haft några läckor.

Bild 19:Gula sträcket visar den nuvarande EMW250linjen på Joukahainenvägen  
Bilderna tagen från TrimbleNIS

Denna del av fjärrvärmenätet är ännu i bra skick då den delen som har varit dålig redan har sanerats klart. Rekommenderar att inte byta ut detta rör ännu. Dessutom finns det flera rör som levererar värme till samma område.

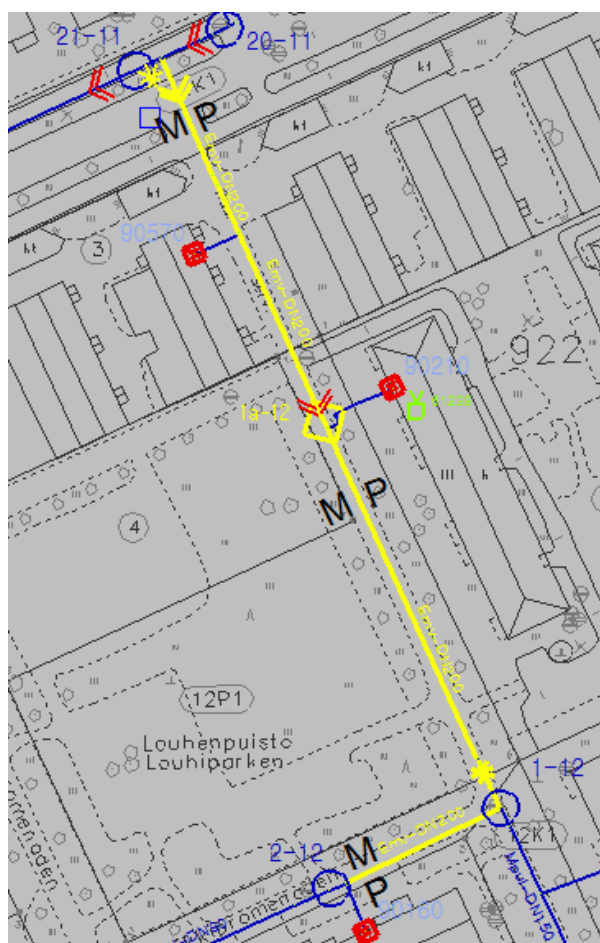
Genom Louhiparken i bostadsområdet Vårberga går det en 163,9m lång betongkanal alltså 327,8m fjärrvärmerör. Detta område ligger största delen i en park som ägs av Borgå stad vilket för det möjligt att sanera. Ca 30m av betongkanalen går igenom privatägds mark och där har det finns 6st radhus. Vi skulle måsta gräva upp deras gård ifall vi skulle vilja sanera rören. Eftersom rören var nergräva där före husen byggdes har vi rätt att gräva upp rören vid behov.

Det har förekommit läckor på dessa rör. Senaste läckan var 2015 Bredvid betongkanalen får också två stycken 20kw elledningar.

Bild 20:Gula sträcket visar den nuvarande EMW250linjen i Louhenparken.

Jag rekommenderar att ta med detta område i budgeten snarast. Jag vet också att detta område har redan varit med i budgeten 2018 men lämnades bort på grund av ett annat projekt som blev större än beräknat. Det finns redan färdiga planeringar på hur den nya linjen byggs. Den kommer att flyttas cirka 45m väst så att vi inte mera är in på privat mark eller nära högspänningskablarna.

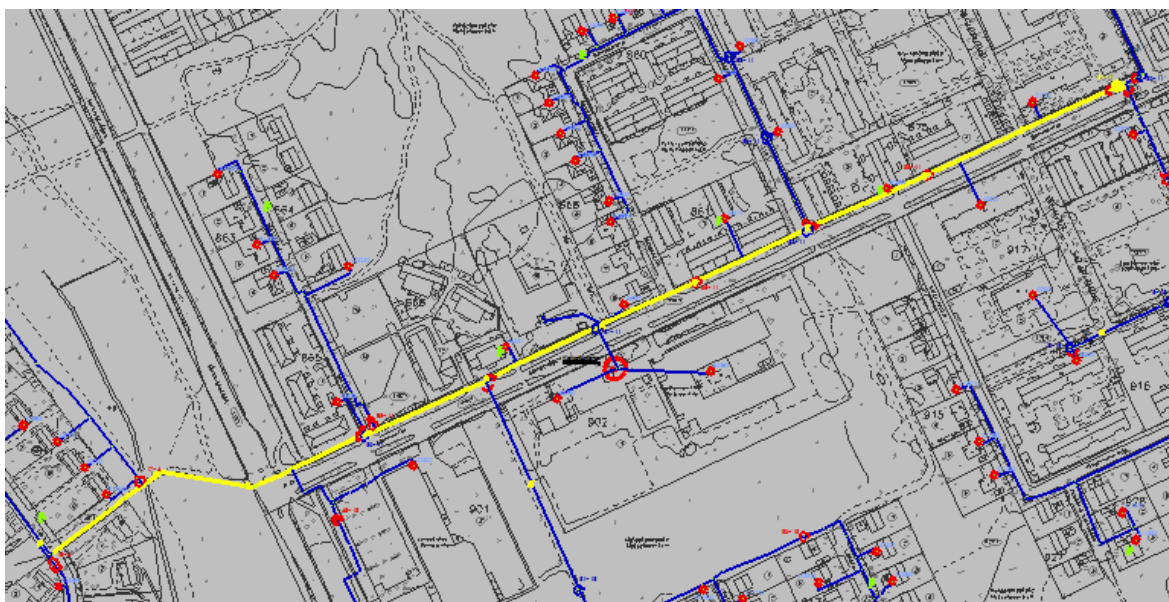
Betongkanalen är nergrävd under cykelvägen vilket gör det lättare att ifall den måste saneras. Betongkanalen ligger i en lutning så utomstående vatten samlas upp i brunnarna och rören hålls torra. 2018 byggdes det en ny linje till Borgå sjukhus som är uttagen från denna ledning.

Bild 21: Gula sträcket visar den nuvarande EMW250linjen vid Sampovägen.

Rekommenderar att man följer noggrant med denna linje. Det är en viktig linje för att förutse Vårberga med värme och Borgå sjukhus får också värme från dessa rör. Vid eventuell sanering lönar det sig att göra det i etapper och försöka förminska

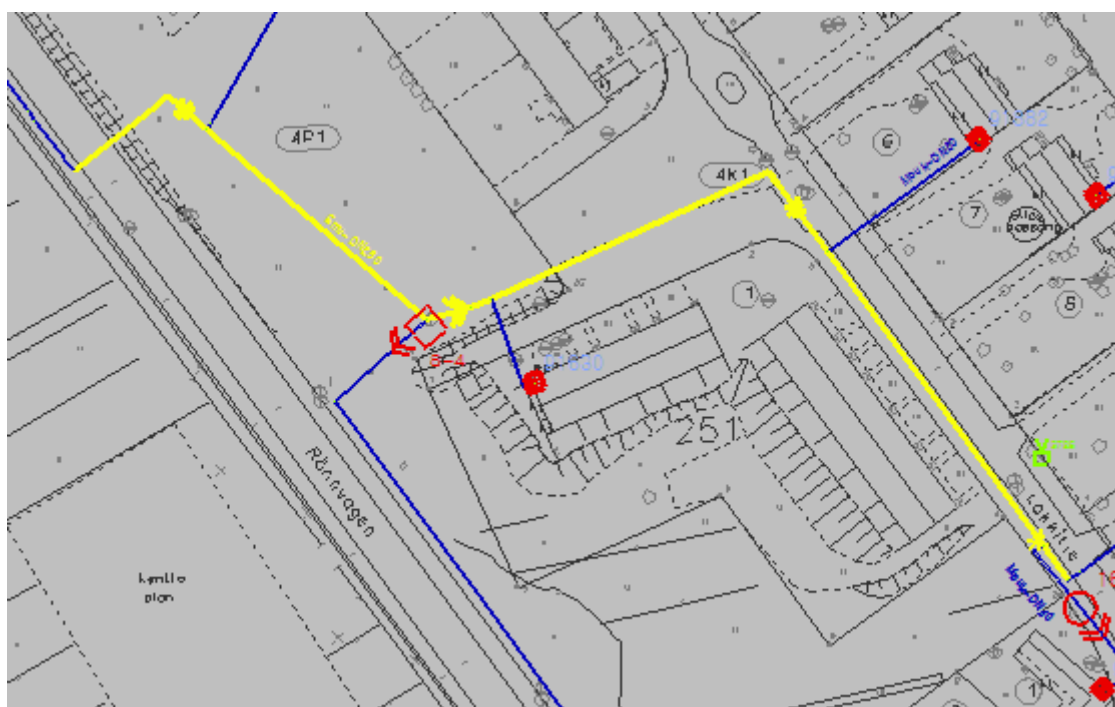
Bild 22Gula sträcket visar den nuvarande EMW250linjen i Måsvägen.

Den del av betongkanalen som får genom grönområdet har tappat sin isolering. Detta syns mycket bra i synnerhet på vintern då gräset är grönt där fjärrvärmelinjen får även fast det är -25 °C ute. Jag rekommenderar att denna del skulle förnyas. Detta skulle kunna göras bredvid den nuvarande betongkanalen. Delen av rören som går under Måsvägen är ännu i bra skick. Inom de närmaste åren skall den del som ligger under grönområdet saneras. Detta är en relativt liten kostnad i tanke på att det är en av huvudlederna och med en återbetalningstid på 8,3 år så rekommenderar jag att detta område saneras inom de närmaste åren.

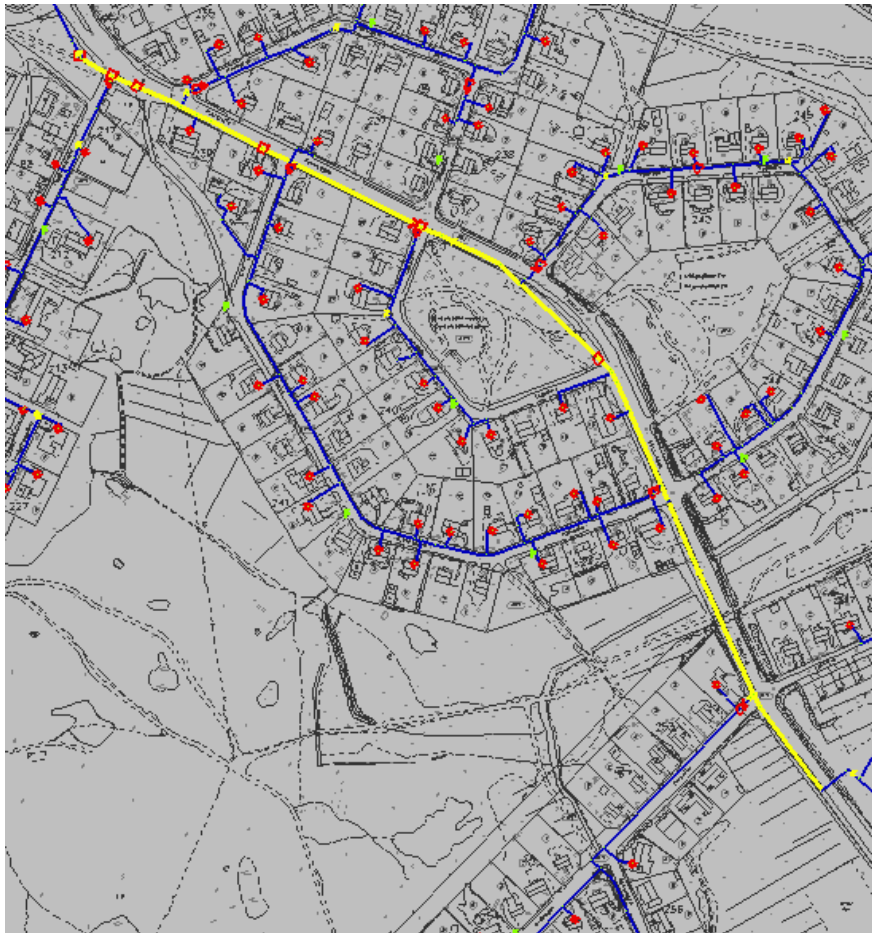
Rönnevägens betongkanal är 721,6m lång alltså 1443,2m fjärrvärmerör. Rönnevägen är den största vägen som leder ut trafiken åt öst från centrum, vilket innebär att det rör sig mycket trafik på vägen och rören ligger under ena körfältet. Betongkanalen byggdes tidigt -90 tal. Det har förekommit läckor på denna sträcka. De har ofta varit rätt små bortsatt från läckan 1.12.2017 då hela Borgå var utan värme i ca fem timmar och området runt Rönnevägen var utan värme i 13 timmar. Denna läcka uppmärksammades också i medierna runt om i landet. Rören har blivit våta många gånger.

Bild 23:Gula sträcket visar den nuvarande EMW250linjen på Måsvägen.

Jag rekommenderar att denna del av fjärrvärmenätet följs upp extra noggrant och att den norra delen av rören saneras under de kommande åren då det är där läck-orna har varit.

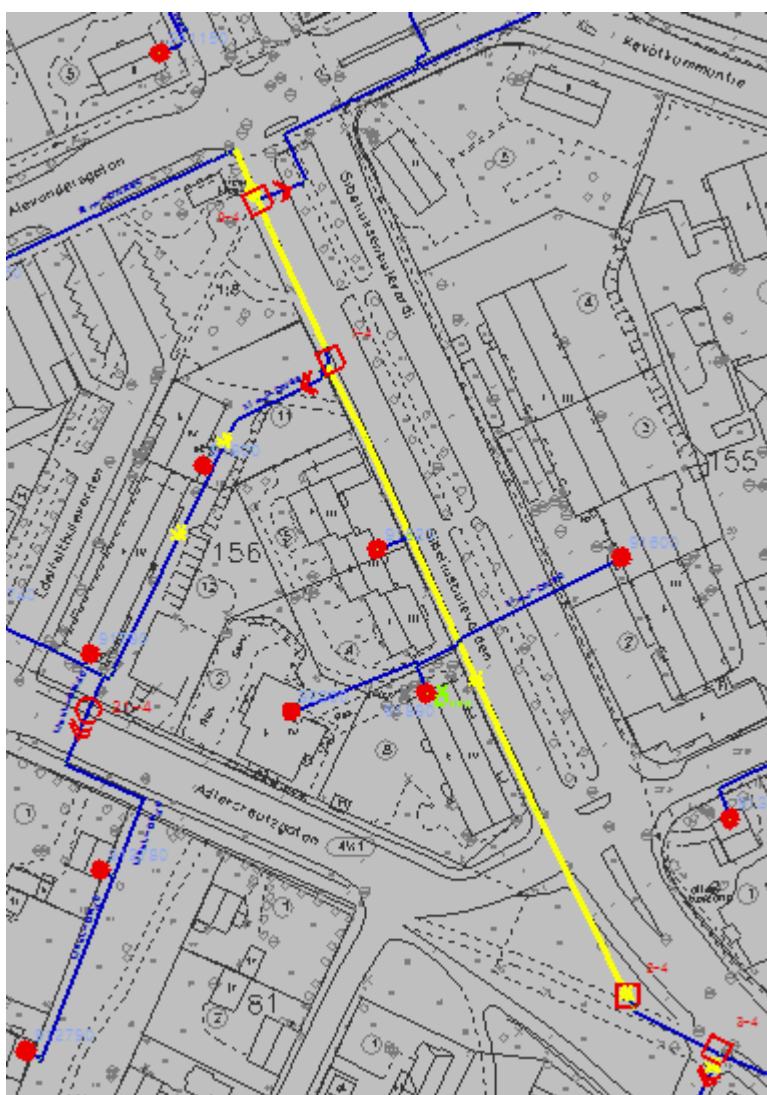
Bild 24:Gula sträcket visar den nuvarande EMW250linjen på Sibeliusboulevarden.

Denna del av betongkanalen har hållits torr och ligger på ett livligt körfält.

Jag ser inget behov för att sanering av denna sträcka under de kommande tio åren.

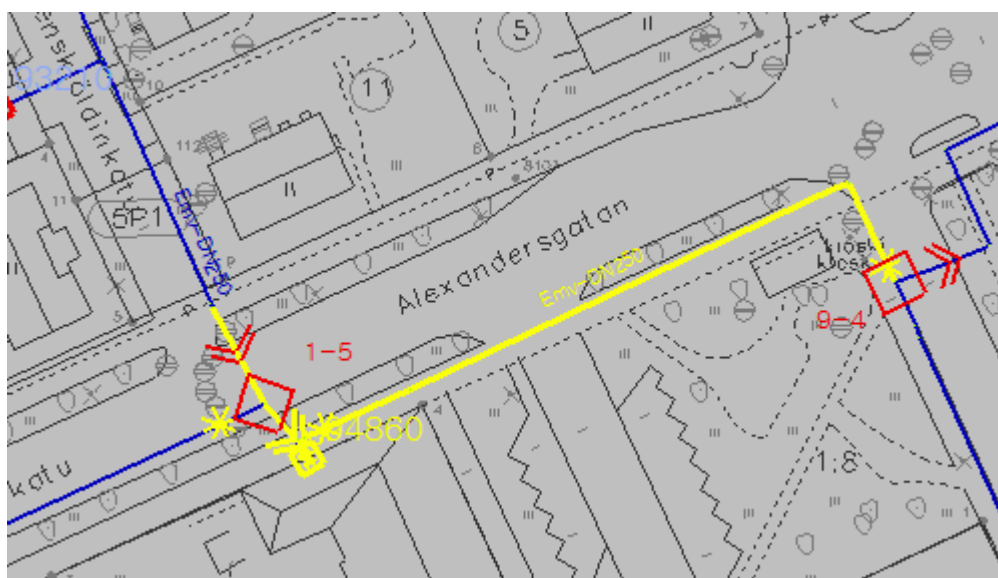
Vid korsningen av Sibeliusboulevarden och Alexandersgatan finns det 106,8 betongkanal alltså 213,6m fjärrvärmerör. Betongkanalen ligger i en brant backe vilket gör att allt vatten som kommit in i betongkanalen rinner ut i brunnarna och rören hålls torra. Denna del av betongkanalen ligger under cykelvägen. Denna betongkanal går ihop med två andra betongkanaler. DN250 EMW från Nordensköldsgatan och DN350 EMW som kommer från väst upp längst med Alexandersgatan. Trots att det är här som västra Alexandersgatans DN350 rör delar upp sig till två DN250 linjer. Nordensköldsgatans DN250 går ihop med Mannerheimgatans rör och denna sträcka matar Sibeliusboulevardens, Rönnevägens, Måsvägens och Sampovägens rör.

Bild 25: Gula sträcket visar den nuvarande EMW250linjen på Alexandersgatan.

Jag rekommenderar att man inte sanerar detta rör ännu inom de närmaste åren. Det finns inte behov att förstora dessa linjer eftersom Borgå växer snabbast mot väst och detta rör matar värme till Borgås östra sida.

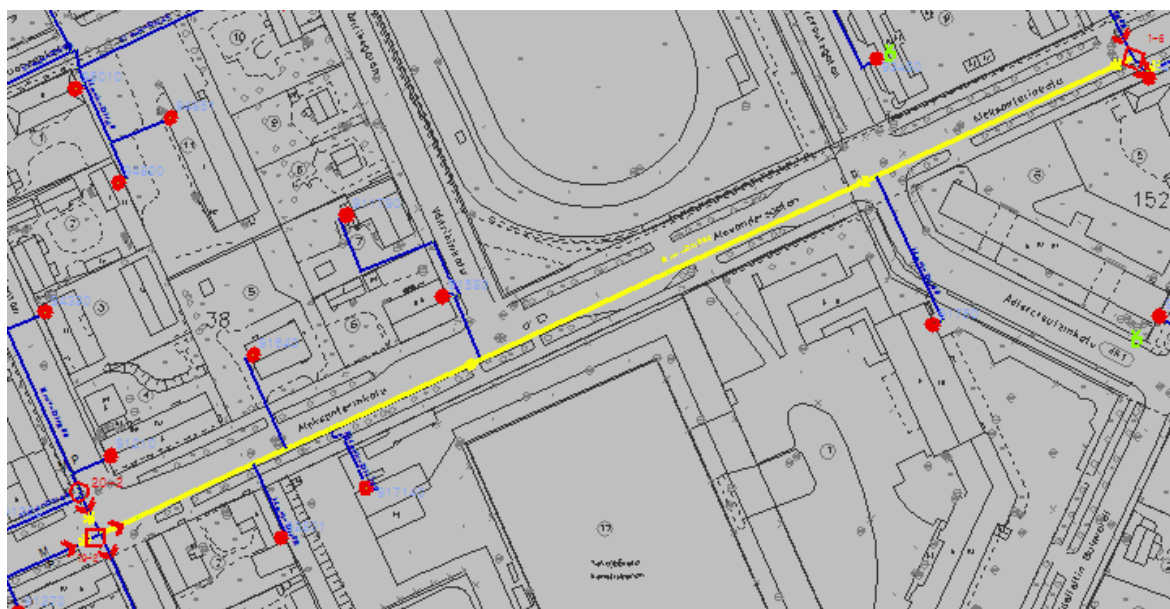
På norra sidan av Alexandersgatan ligger det 396,4m DN350 betongkanal alltså 792,8m fjärrvärmerör. Alexandersgatan är en av de största och livligaste vägarna som går igenom Borgå. Rören ligger under körfältet. Rören har hållits torra men brunnarna på linjen har börjat slitas sönder.

Bild 26:Gula sträcket visar den nuvarande EMW350linjen på Alexandersgatan.

Eftersom denna väg har livligt med trafik så är det svårt att förnya denna linje. Jag rekommenderar att brunnarna följs med och när Borgå stad gör vägarbeten på

denna väg del så kan betongkanalen saneras bort. En del av Aleksandergatans rör har redan förnyats under flera etapper, i samarbete med Borgå stad.

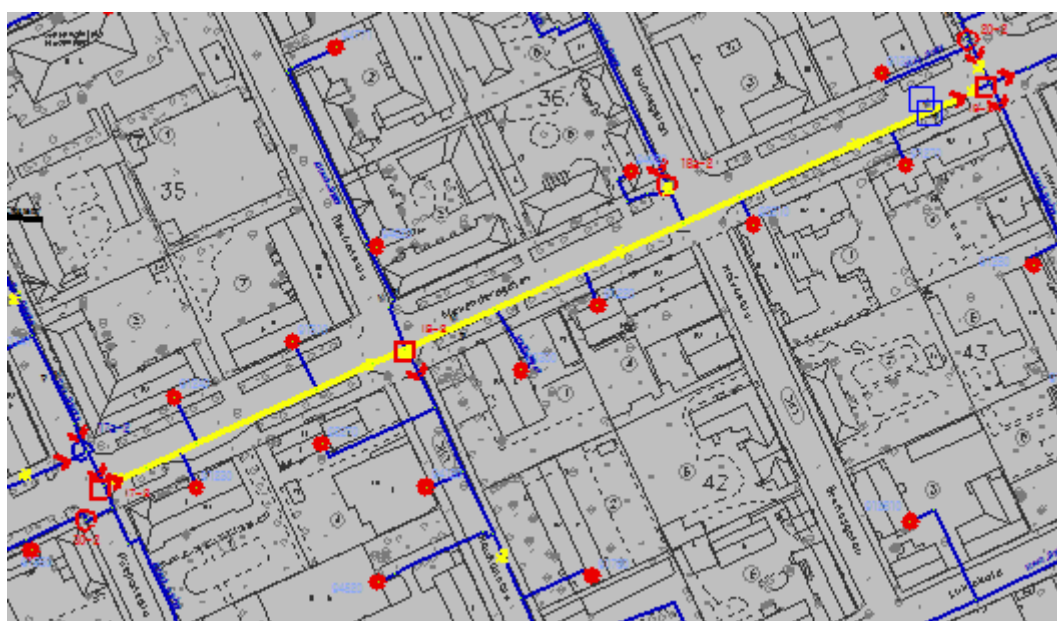
Söder om Alexandergatans DN350 rör ligger det 288,3m DN250 betongkanal alltså 576,6m fjärrvärmerör. Rören är byggda 1986 och är ännu i bra skick då Alexandergatan lutar mot Borgå å så allt utomstående vatten rinner ut i brunnarna och rören har inte blivit våta.

Bild 27:Gula sträcket visar den nuvarande EMW250linjen på Alexandersgatan.

Rekommenderar att denna sträcka inte saneras före Borgå stad gör vägarbeten på samma område. Rören är i bra skick och det finns inte förstöringsbehov då Borgå växer mot väst och dessa rör matar värme mot öst.

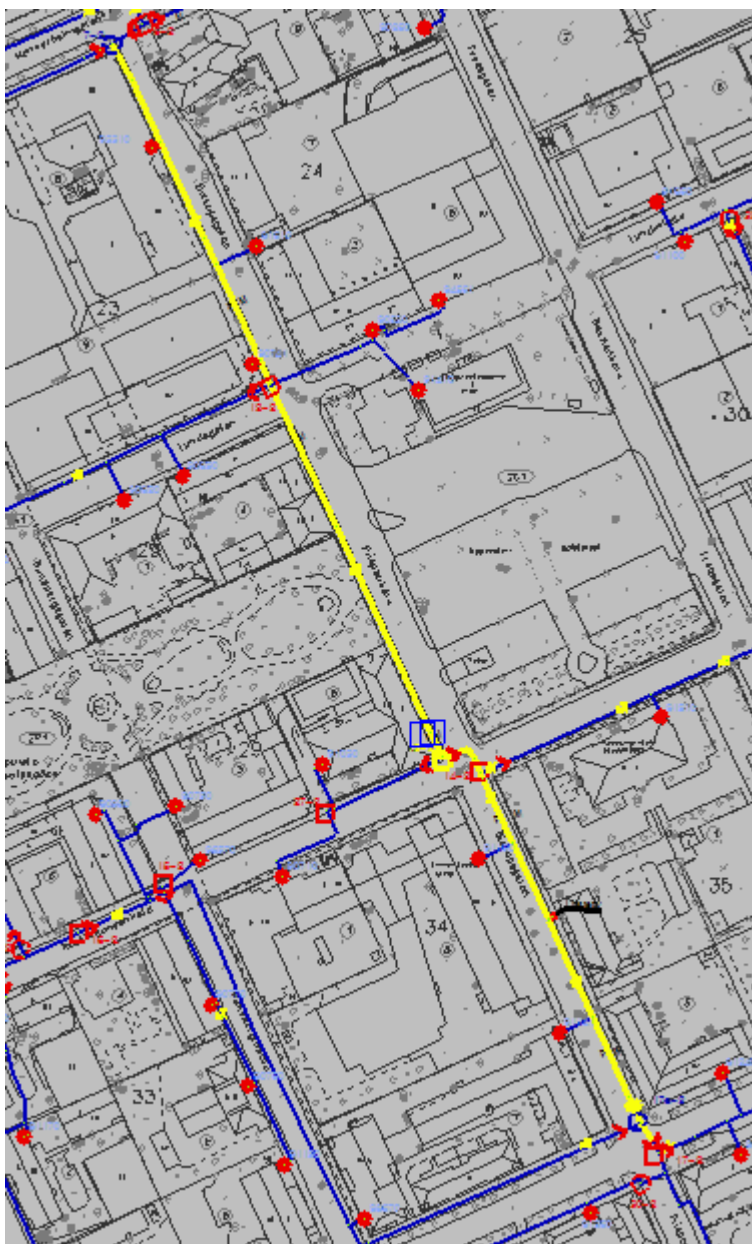
Biskopsgatans DN250 betongkanal är 427,6m lång alltså 855,2m fjärrvärmerör. Fjärrvärmerören går igenom centrum av Borgå och det har förekommit små läckor på denna sträcka.

Bild 28:Gula sträcket visar den nuvarande EMW250linjen på Biskopsgatan

Eftersom denna del av fjärrvärmenätet är i centrum skulle det vara svårt att få grävlov och det skulle behövas omständliga trafikplaneringar. Borgå stad har planer på att

förnya västra Mannerheimleden och centrum. De första arbeten skall börja redan 2021. (*Borgå stads hemsida Borgå.fi*)

I samarbete med Borgå stad skulle det vara möjligt att förnya rören som går genom centrum på Biskopsgatan. Rekommenderar att dessa rör saneras i sammanband med Borgå stads projekt i centrum. Borgå Energi Ab är alltid med i större projekt som händer i centrum så tidtabellen kan fastslås när Borgå stad har bestämt en tidpunkt.

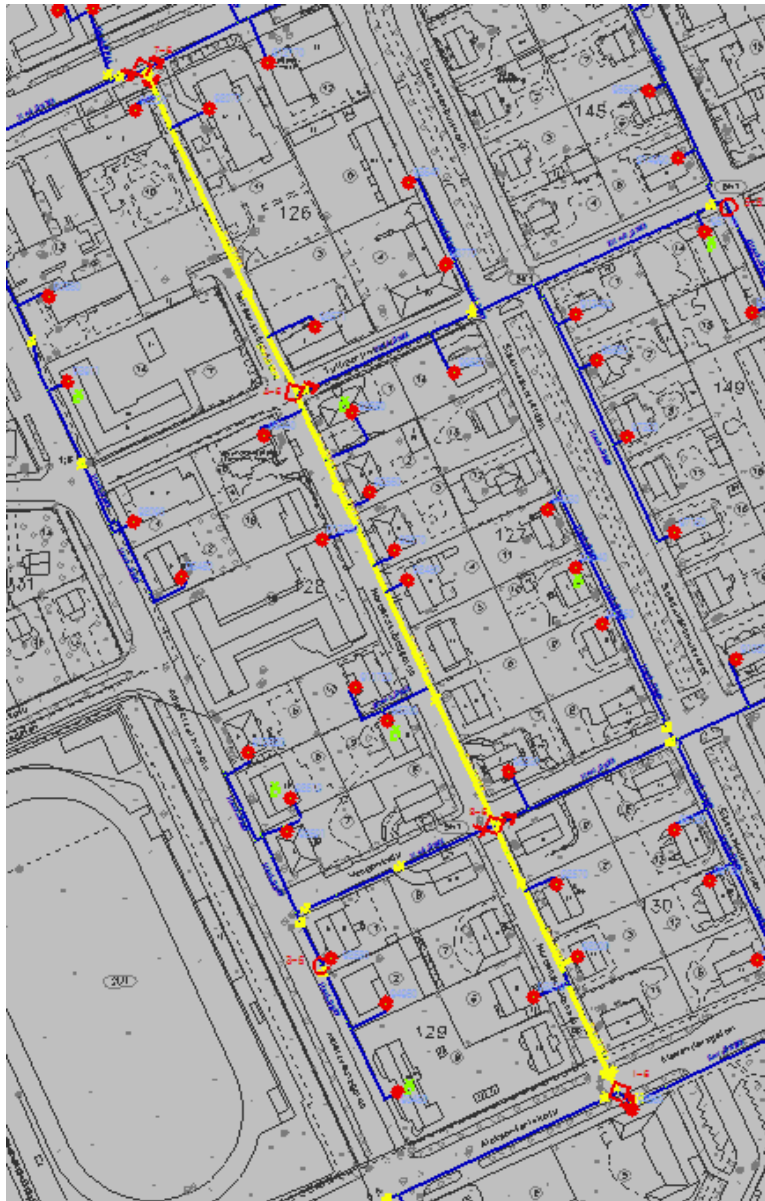
På Nordensköldsgatan går en 427,3m lång betongkanal alltså 854,6m fjärrvärmerör. Området är ett bostadsområde där det finns egnahemshus och radhus. Rören går under trottoaren på Nordensköldsgatan. Fjärrvärmelinjen är byggd 1984 och det har tagits många husanslutningar från denna betongkanal. Det har varit små läckor på detta område så isoleringen har blivit dålig.

Bild 29:Gula sträcket visar den nuvarande EMW250linjen på Nordensköldsgatan.

Rekommenderar att det följs med noggrant hur mycket vatten det kommer i dessa brunnar. Ifall det hela tiden samlas vatten måste vi börja planera på att sanera dessa

rör. Denna betongkanal leverera värme mellan Mannerheimgatans och Alexander-  
gatans fjärrvärmerör.

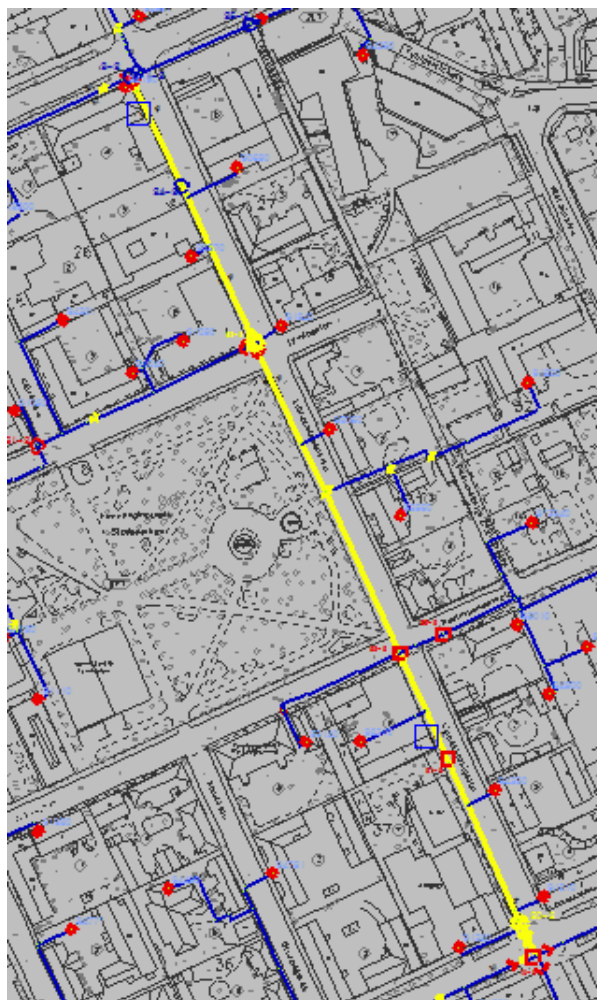
På Linnankoskigatan går det 416m betongkanal alltså 836m fjärrvärmerör. Linnan-  
koskigatan ligger strax utanför centrum vilket innebär att det är mycket trafik på om-  
rådet. Vi har haft läckor på detta område. Linjen är byggd 1983 och är byggd under  
gångbanan.

Bild 30:Gula sträcket visar den nuvarande EMW250linjen på Biskopsgatan  
Bilderna tagen från TrimbleNIS

Jag rekommenderar att denna linje saneras i delar under några år. Rören är i dåligt skick men på en besvärlig plats då det är nästan mitt i centrum. Förstoringsbehov finns inte på detta område. Saneringen skall påbörjas från Mannerheimgatans håll

då de flesta läckorna har varit där. Förgreningarna från denna linje är redan förnyade.

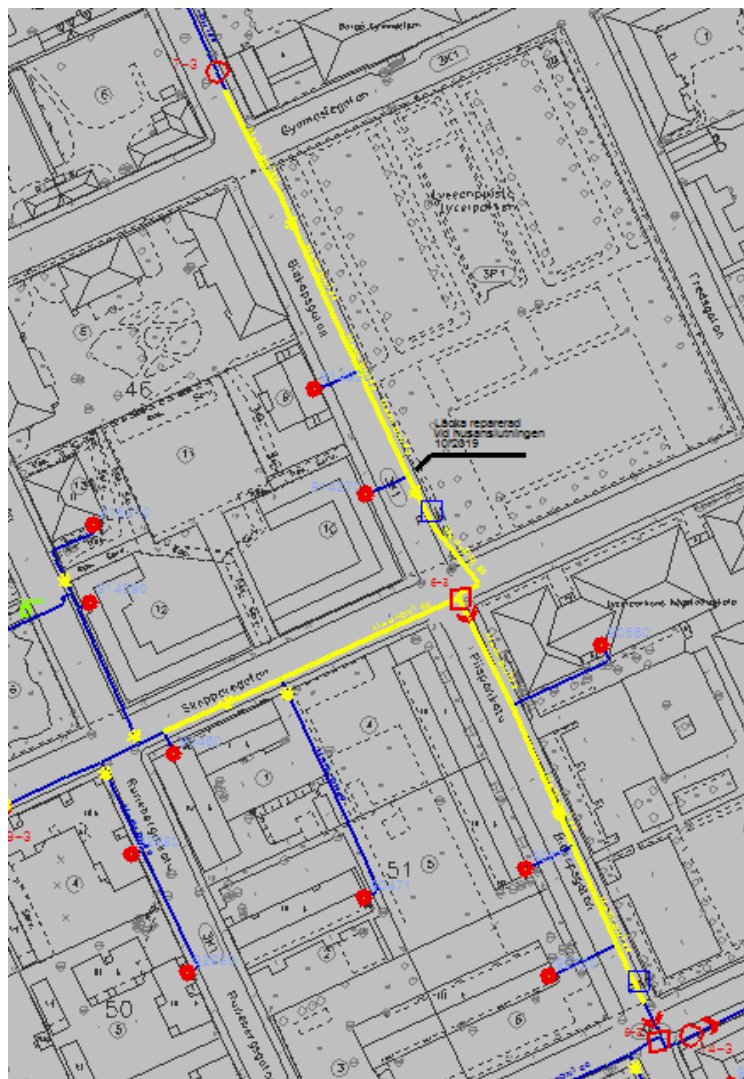
Under 2019 hade vi två stycken läckor på detta område. Tolkis biokraftverk var nära att måsta köras ner båda gångerna. Det hittades också i slutet av 2019 grönt vatten i en av områdets brunnar vilket betyder att vi har en läcka i samma område igen, dock är den läckan inte kritisk ännu. Det är dålig imago för företaget att vara och gräva upp samma gata flera gånger per år så det har tagits beslut om att förnya rören. Den här delen av Biskopsgatan är ett stycke ytterom Borgå centrum så den är inte mycket trafik.

Bild 32:Gula sträcket visar den nuvarande DN150 Mpul linjen på Biskopsgatan  
Bilderna tagen från TrimbleNIS

Det är redan muntligt överenskommet med Borgå stad att dessa fjärrvärmerör byts ut. Planen är att få etableringsavtalet godkänt i mars och arbetstillstånden godkända i mars eller april. Själva saneringsprojektet har jag uppskattat att ta två månader.

Kostnadsuppskattningarna för detta är 132 611€ då rören kommer att förstöras till DN200/2Mpuk där byggkostnaderna är 339,16€ per meter.

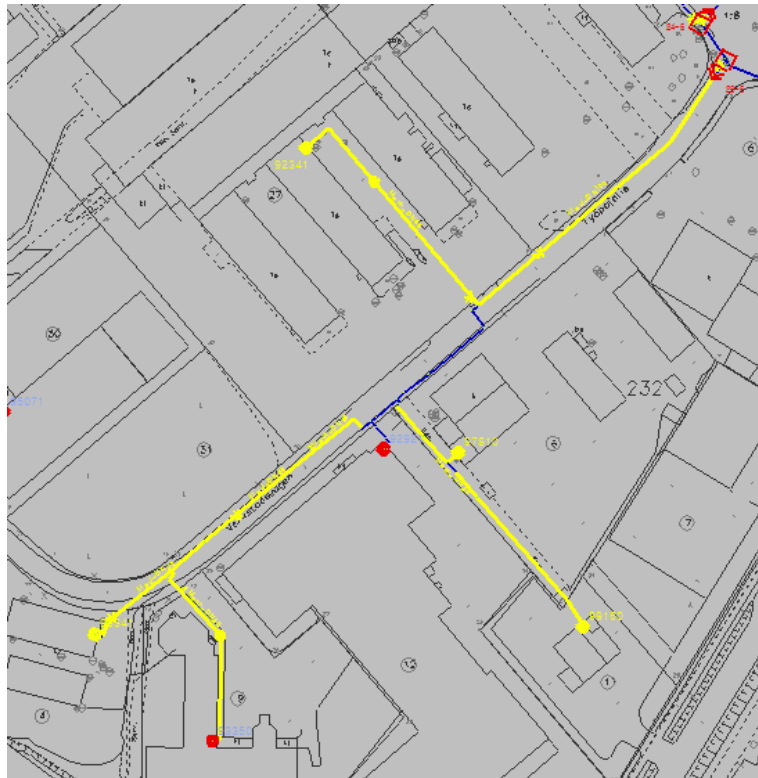
På verkstadsvägen finns det 479,6m Mpul rör som är byggt i mitten av -80 talet. Det har varit några läckor på dessa rör, varav två senaste har varit kritiska. Området ligger i Borgås industriområde och det rör sig inte mycket trafik i området. Rören ligger under körbanan.

Bild 34:Gula sträcket visar den nuvarande DN100-50 Mpul linjen på Verkstadsvägen  
Bilden tagen från TrimbleNIS

Rekommenderar att detta rör saneras bort inom de kommande åren. Värmeförlusterna är inte betydande då det är läckor vi vill undvika. Sparad värmeenergi är förstås ett plus.

Eftersom denna linjen är mycket smårör kommer inte investeringen att vara stor. Linjerna förnyas eftersom de är i dåligt skick. Kostanderna kommer att vara ca 100 000€.
