# Ekonomisk analys och saneringsplan för Borgå Energis fjärrvärmenät.

Oskar Tillander

Yrkehögskolan NOVIA

Vasa 2018

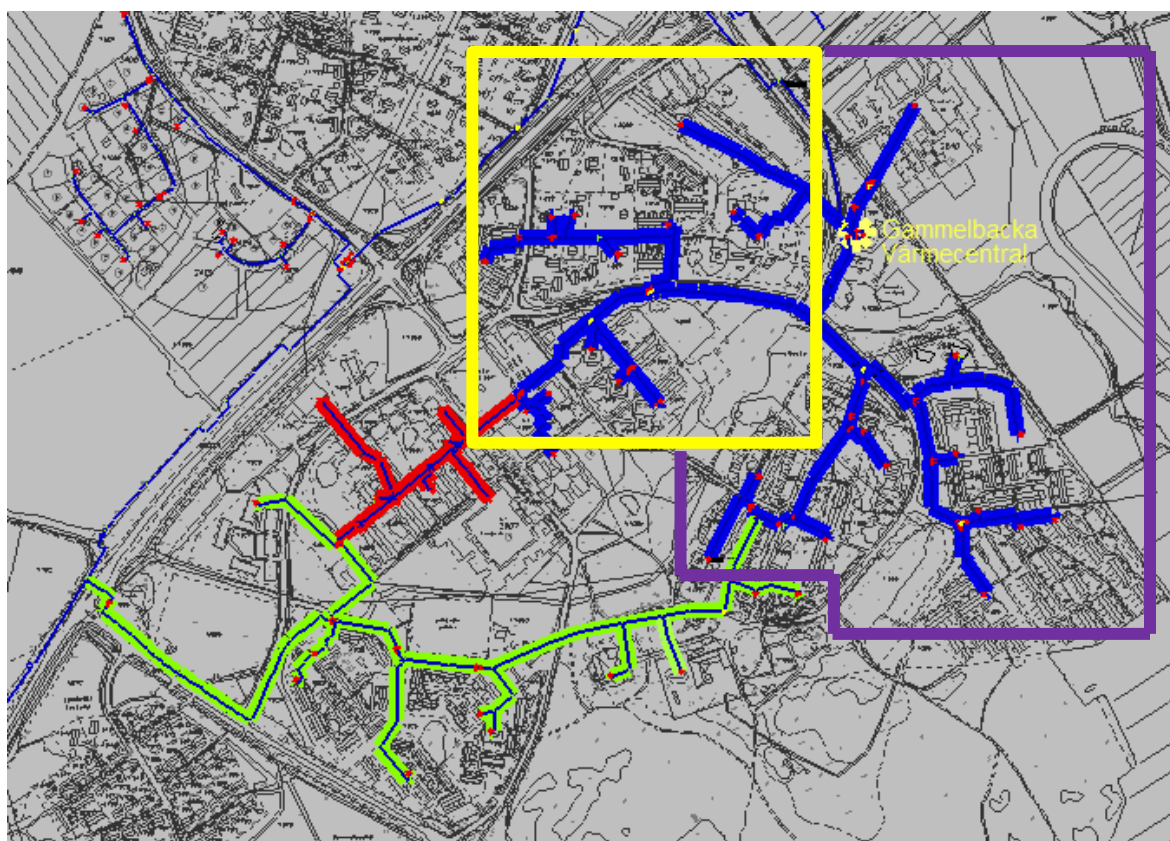
Bild 35:Gammelbacka

Gröna rören sanerades 2018
