VAASAN AMMATTIKORKEAKOULU
UNIVERSITY OF APPLIED SCIENCES

RIVITALON KUNTOTUTKIMUS

Tekniikka
2020

Author	Elias Pitkääkoski
Title	Condition Survey of Terraced House
Year	2020
Language	Finnish
Pages	73 + 3 Appendices
Name of Supervisor	Minna Uimonen

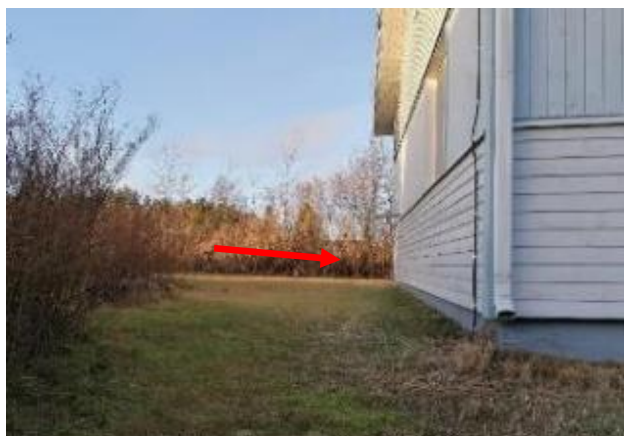
Tutkittaviin rakennuksen ulkopuolisiin osiin kuuluvat maanpinta, sadevesien ohjaus, ulkoportaat, sokkelin korkeus ja ulkopuoliset rakenteet kuten katosten pilarit. Rakennuksen ympäröivän maanpinnan tarkastelussa on hyvä huomioida etenkin maanpinnan kallistukset, sokkelin viereinen alue ja rakennuksen läheisyydessä olevat istutukset. Maanpinnan suositellaan kallistavan rakennuksesta poispäin kolmen metrin etäisyydelle kaltevuudella 1:20, eli korkeuseroksi kolmen metrin matkalla tulee 150 mm /12, s. 3/. Maanpinta rakennuksen ympärillä kallistaa länsipäädellä voimakkaasti rakennusta kohti, mikä on esitetty kuvassa 3. Maanpinnan kallistus rakennusta kohti aiheuttaa pintavesien valumista rakennuksen perustuksiin.

Kuva 3. Rakennuksen länsipäädyn maanpinta.

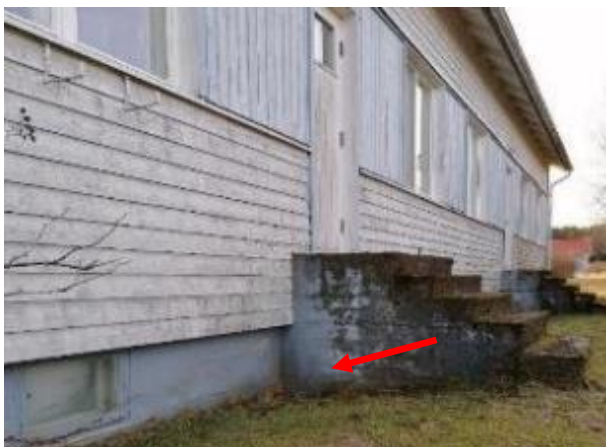
Takapihan maanpinta on rakennuksen seinustalla osittain painunut, joka aiheuttaa pintavesien kerääntymistä rakennuksen reunustalle kuten kuvasta 4 voi havaita. Muilta osin takapiha on tasainen, eikä täytä maanpinnalle asetettua suositeltua kallistusta. Itäpäädyn maanpinta on rakennuksen lähellä tasainen eikä täytä maanpinnalle asetettua suositeltua kallistusta. Etupihan maanpinta on rakennuksen vierustalla sora-alueen kohdilla rakennuksesta poispäin kallistava ja näiltä osin täyttää maanpinnalle asetetun suosituksen. Etupihan nurmialueella ei ole maanpinnan kallistusta. Sokkelin ympäriltä puuttuu reunakivetys ja maanpinta on paikoin istutusten peitossa, mikä pitää maaperän kosteana. Istutuksien takana sokkelin pinnassa on havaittavissa maalipinnan hilseilyä ja sammaloitumista.

Kuva 4. Takapihan maanpinta ja portaat.

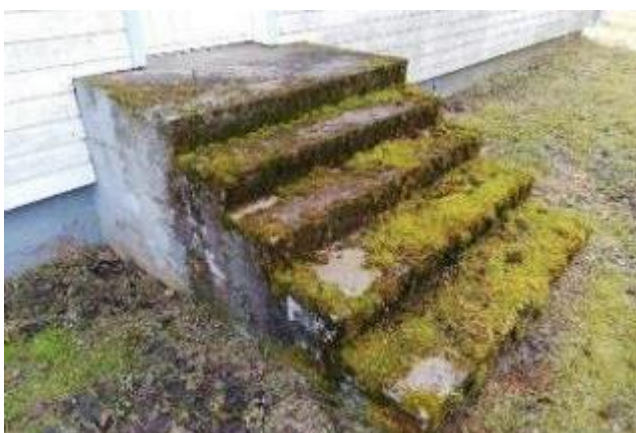
Ulkoportaiden tarkistuksessa on huomioitava etenkin tasanteiden kallistus ja portaiden kohdalla julkisivun tuulettuminen. Kuvassa 6 rivitalon takaovien betonipor-
taat ovat voimakkaasti sammaloituneet, ja ylätasanteet kallistavat rakennusta kohti. Lisäksi portaiden ylätasanteen ja julkisivuverhouksen välissä ei ole tuuletusrakoa, mikä aiheuttaa portaiden kohdalla julkisivun huonon tuulettavuuden. Kuvassa 7 näkyy portaan ja sokkelin liitoskohdassa oleva noin 10 mm leveä rako, johon sadevedet ohjautuvat ja kastelevat sokkeliä. Etupihan portaat kallistavat rakennuksesta pois-
pään, mutta sokkelin liitoskohdassa on myös noin 10 mm rako.

Kuva 6. Takapihan portaat.

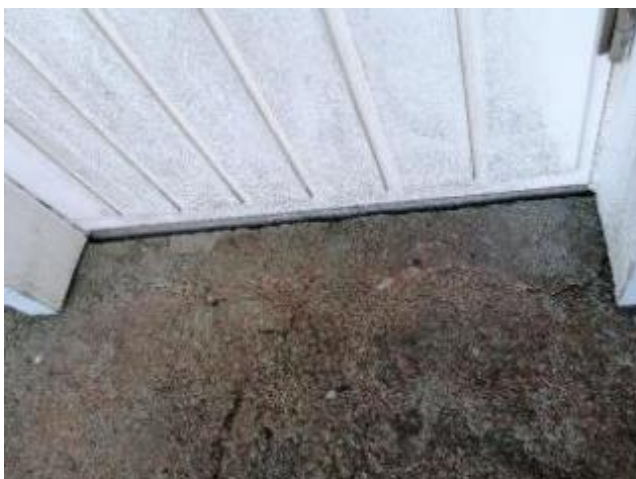
Kuva 7. Takapihan portaiden ja sokkelin välinen rako.

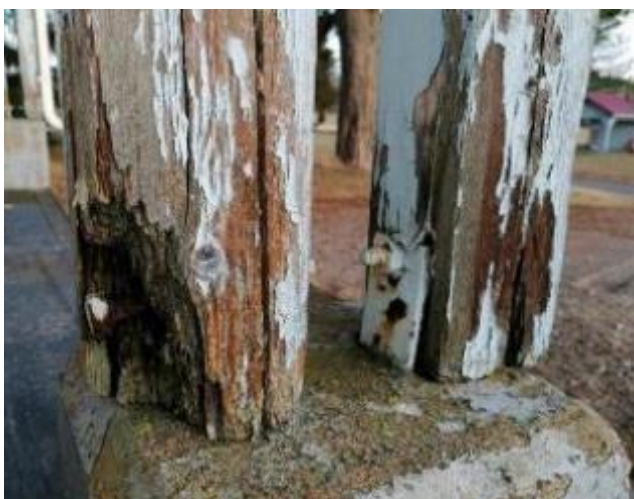
Kuvassa 10 etupihan puoleisten porraskatosten pilarit ovat voimakkaasti lahonneet alapäistä. Pilarit ovat kantavia rakenteita ja lahoaminen heikentää niiden lujutta, mikä voi aiheuttaa romahtamisvaaran. Pilarit on asennettu alapästä betonipintaa vasten, mikä huonontaa pilarin alareunan kuivumista. Laholla tarkoitetaan esimerkiksi lahottajasienen pehmentämää ja usein tummentamaa puuta /14, s. 25/.

Kuva 10. Katoksen pilarit ovat voimakkaasti lahonneet.

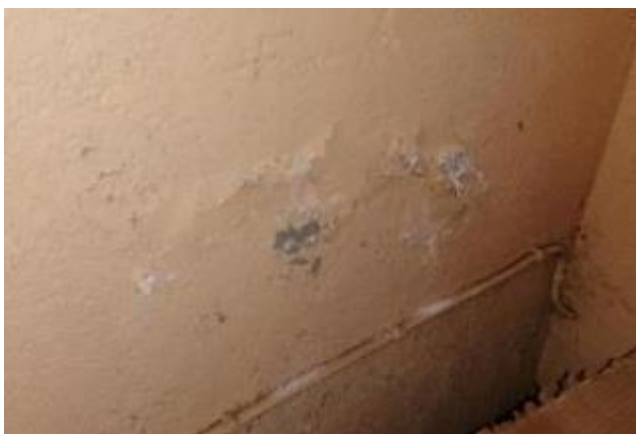
Kuva 14. Pesuhuoneen seinässä maalipinta on hilseillyt.

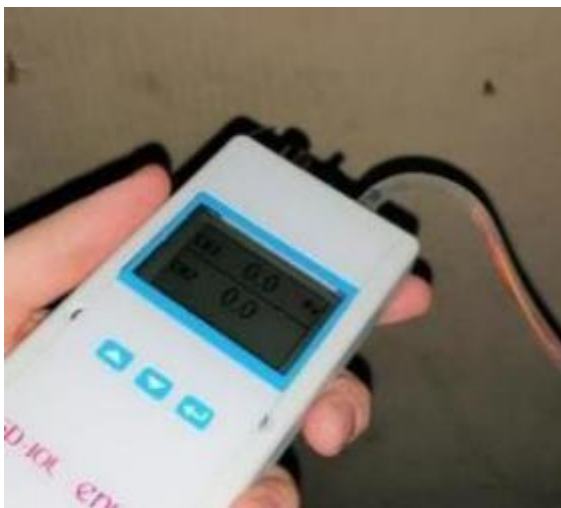
saattaa vaikuttaa siihen, että venttiileissä ei havaittu vetoa. Kellarin portaan ja eteistilan paine-ero tarkistettiin kuvan 19 Envic GD-10L -yhdistelmämittarilla, jolla paine-eroksi mitattiin arvoja väliltä -0,1 Pa...0 Pa. Mittaushetkellä paine-eroa kellarin ja yläpuolisten tilojen välissä ei ollut. Mittaus suoritettiin asettamalla mittarin miinusletku ovenraosta kellarin yläpuoliseen tilaan ja mittaushetkellä (-) ja (+) päät tulee olla samalla korkeudella. Mittaustuloksissa negatiivinen tulos tarkoittaa alipainetta ja positiivinen tulos ylipainetta eteiseen verrattuna. Silloin kun kellarissa on ylipaine se voi aiheuttaa epäpuhtaan ilman tunkeutumista asuintiloihin. Kellarin ilmanvaihtoa olisi hyvä parantaa siten, että kellariin saadaan pieni alipaine asuintilaan nähden, mikä vähentää epäpuhtauksien pääsemistä yläpuolisiin asuintiloihin.

Kuva 19. Kellarin ja eteisen paine-eromittaus.

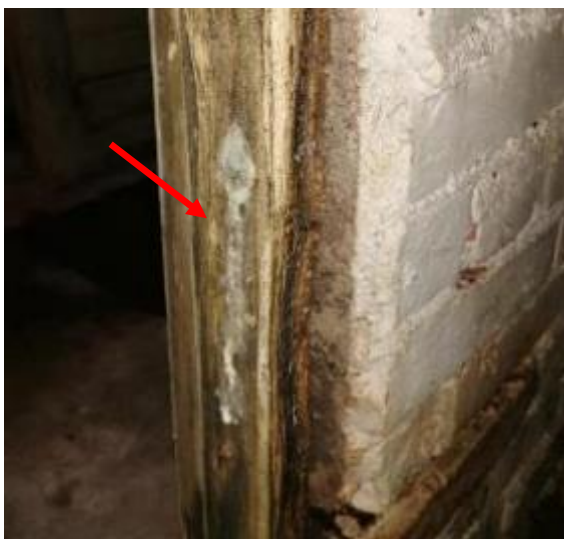
Väliseinät ja maanpaineseinän tiiliverhous ovat maalattua tiiltä. Seinien alaosat ovat tummuneet kosteusrasituksesta ja maali on hilseillyt voimakkaasti alaosissa, mikä näkyy kuvassa 23. Väliseinien oviaukkojen viereisissä tiilisaumoissa on näkyvissä tummunutta puukuitulevyä, jota on mahdollisesti käytetty ovenkarmien kiinnitykseen. Kostean väliseinärakenteen sisällä olevat puukuituiset levyt ovat alttiita laho- ja mikrobivaurioille. Kellarin väliovet, karmit ja kynnykset ovat puisia. Ovilehti on ainoastaan yhdessä oviaukossa. Puiset karmit ja kynnykset ovat voimakkaasti lahonneet ja kuvan 24 karmissa on mikrobikasvustoa.

Kuva 24. Ovenkarmissa on mikrobikasvustoa.

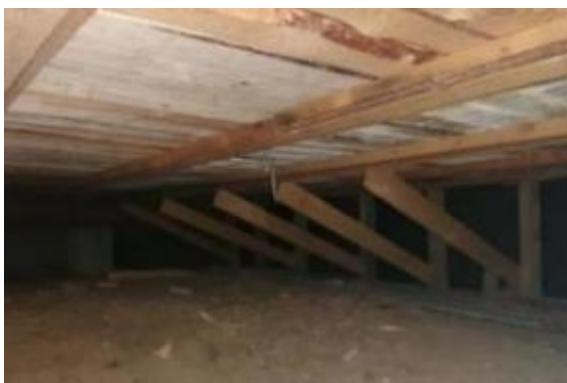
maan päällä materiaalit vaurioituvat ja voivat aiheuttaa sisäilmaongelmia. Aukkojen kautta arvioituna kuvassa 27 näkyvän alapohjan umpilaudoitus oli silmämääräisesti hyvässä kunnossa, mutta todellinen kunto voidaan tarkistaa ainoastaan ryömintätilasta. Tarkastuksessa ei havaittu ryömintätilassa olevia eristämättömiä putkia. Ryömintätilan korkeus on noin 800 mm, eli se on riittävän korkea.

Kuva 27. Alapohjan umpilaudoitus.

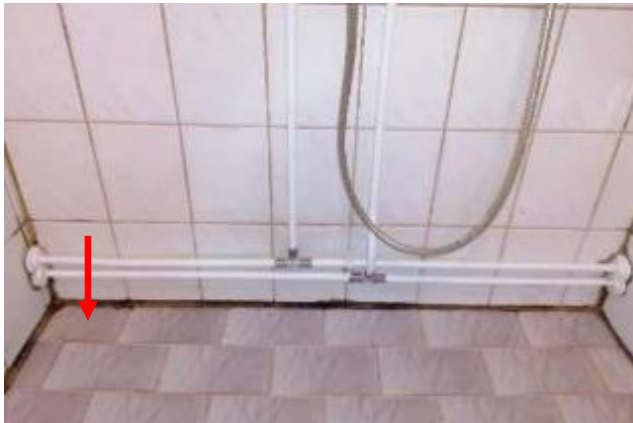
Märkätilan tarkistuksessa on hyvä huomioida esimerkiksi laattojen ja muiden pintamateriaalien kunto, saumojen kunto, läpiviennit, lattiakaivo, kaadot ja kynnyksen riittävyys sekä oven korvausilmarako. Kylpyhuoneen laatat ja saumaukset ovat ehjiä. Tarkastuksessa koputeltiin laattoja mahdollisten kopolaattojen eli osittain irrallaan olevien laattojen löytämiseksi. Tarkastuksessa havaittiin suihkun vasemmassa nurkassa kopolaatta, mutta muuten laatoitukset ovat hyvin kiinni. Suihkuseinän saumaukset ovat paikoittain tummuneet. Tummunutta saumaa raaputettaessa alta tulee esiin puhdasta saumalaastia, mikä viittaa saumojen lian tai mikrobikasvuston olevan pintapuolista. Suihkun alueella lattian ja seinän välinen liitos on tiivistetty silikonilla. Kuvan 31 silikonisaumaus on ehjä, mutta voimakkaasti tummunut. Muilla alueilla nurkat ja liitoskohdat on saumattu saumalaastilla. Saunassa seinien paneloinnin takana ei ole ilmarakoa, vaan panelointi on asennettu seinän kipsilevyä vasten, mikä näkyy kuvassa 32. Saunan paneloinnin takana tulisi olla ilmarako seinän tuulettumista ja kuivumista varten.

Kuva 31. Nuolen kohdassa oleva kopolaatta ja tummuneet silikonisaumat.

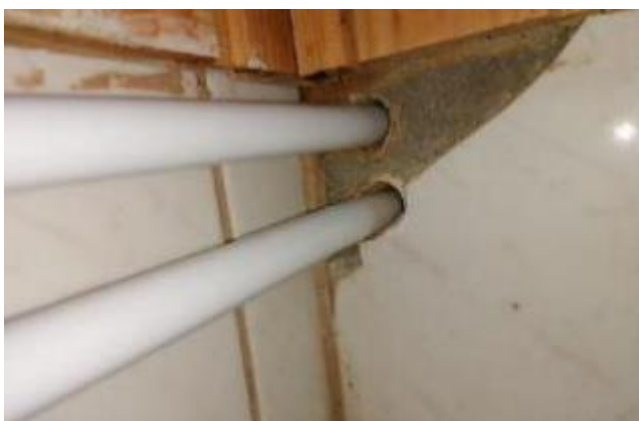
Kuva 34. Saunan puolella läpiviennissä on selviä puutteita ja laatta on lohjennut.

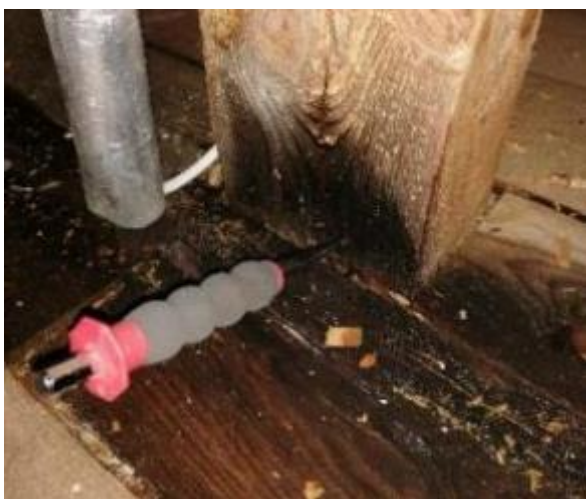
Kuva 38. Vuotokohdan pilarin piikkitesti.

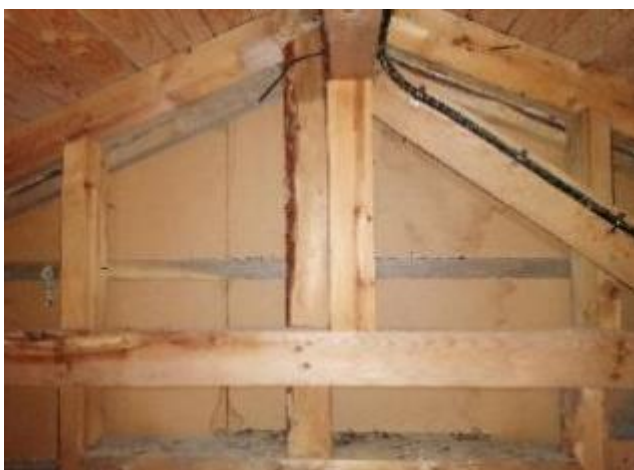
Yläpohjan yläpuolisen ullakkotilan tuulettavuus ei ole riittävä. Rakennuksen päätykolmiot ja sivuräystäät ovat umpinaiset, mikä näkyy kuvasta 39. Räystäät on

paneloitu umpeen, ja räystäään ja seinän paneloinnin liitos on myös umpinainen, mikä näkyy kuvassa 40. Ullakkotilan tuulettavuus on huono johtuen umpinaisista räystääslinjoista, joista tuuletuksen korvausilma yleensä otetaan ja poistoilmalle ei ole reittiä päätykolmioissa. Päätykolmioihin suositellaan noin 200 x 200 mm tuuletussäleiköllä varustetut aukot. Lisäksi koko sivuräystäään matkalle suositellaan noin 20 mm rako tai vaihtoehtoisesti voidaan lisätä jokaisen kattotuolin väliin noin 100 mm tuuletussäleikkö. /13/

Kuva 39. Ullakkotilan päätykolmioissa ei ole tuuletusaukkoja.

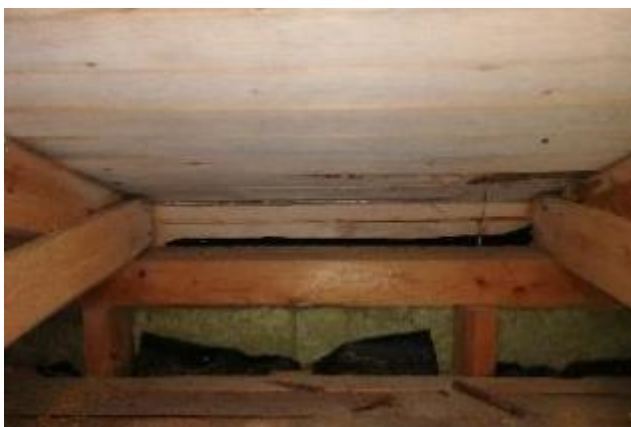
Kuva 40. Räystääslinjoilla ei ole korvausilmareittiä.

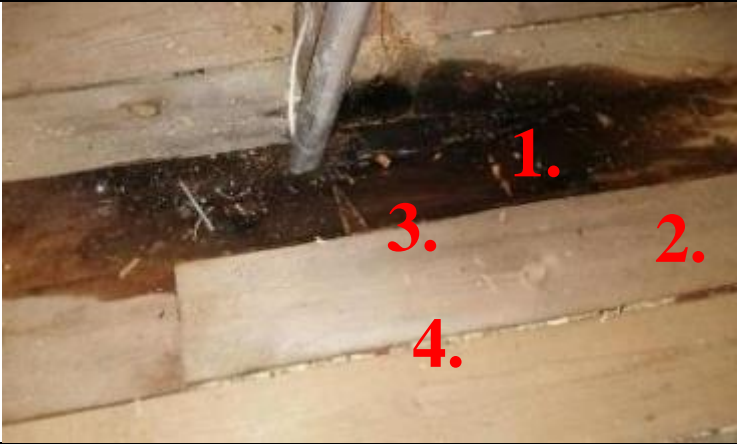
Taulukko 6. Vuotokohdan mittauskohdat ja tulokset.

Taulukossa 6 on esitetty vuotokohdan mittauspaikat, olosuhteet ja tulokset. Umpilaudoitusta oli mittauskohdasta 1 silminnähden märkä ja kosteuspitoisuudeksi mitattiin 59 %, eli kohta oli märkä. Tulosten arvioinnissa käytettiin kuvan 45 lisäksi vertailumittauksia saman materiaalin kuivista kohdista. Vertailukohtana käytetystä mittauskohdasta 2 puun kosteuspitoisuudeksi saatiin 18 %, mikä tarkoittaa normaalia kosteutta ja täsmää kuvasta 45 luettavaan teoreettiseen kosteuspitoisuuteen. Mittauskohdasta 3 ja 4 mitattiin eristekerroksen sisällä olevan parrun kosteuspitoisuus. Eristetilasta ei mitattu ilman suhteellista kosteutta. Arvio kosteudesta perustuu vertailuarvoon 4. Kohdassa 3 kosteuspitoisuus oli 65 % ja vertailukohdassa 4 14 %. Vuotokohta on siis kastellut yläpohjan rakennetta eristekerrokseen asti.

Mittauskohta	Mittaus- syvyys	Puu (Materiaali)	Lämpötila (Mittalaitteen asetus)	Mittausarvo paino-%
1. Umpilaudoitus	10 mm	Mänty	0 °C	59 %
2. Umpilaudoitus (vertailukohta)	10 mm	Mänty	0 °C	18 %
3. Parru 15 cm yläpohjan yläpin- nasta	10 mm	Mänty	5 °C	65 %
4. Parru 15 cm yläpohjan yläpin- nasta (vertailu- kohta)	10 mm	Mänty	5 °C	14 %

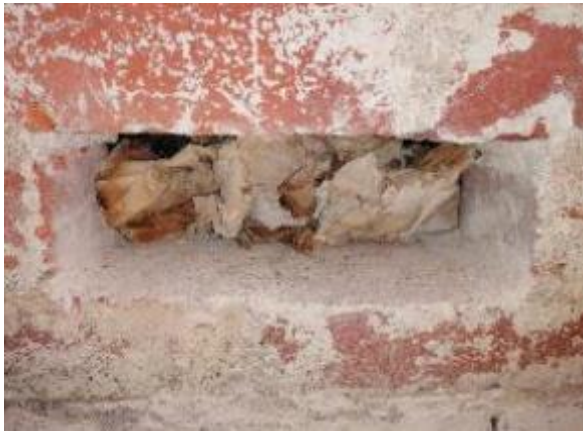
Kuva 46. Tiiliseinän ja betoniseinän välinen ilmarako.

Kellarin maanpaineseinän sisäpuoliseen tiiliverhoukseen suoritettussa rakenneavauksessa seinän kolmanneksi alimmasta tiilirivistä poistettiin yksi tiili saumoi-neen. Rakenneavauksen avulla selvitettiin maanpaineseinän rakenne ja mitattiin betoniseinän pintakosteusarvo. Tiiliverhouksen paksuus on 120 mm ja tämän takana on 60 mm paksu ilmarako. Ilmarako oli avauskohdasta täytetty kuvassa 46 näkyvällä ruskealla paperilla, jota on mahdollisesti käytetty koko ilmaraossa. Paperissa oli osittain jälkiä kosteusrasituksesta ja on mahdollista, että pahvissa on mikrobikasvustoa. Ilmaraon takana näkyi maanpaineseinän teräsbetonivalu. Kuvasta 47 näkyy että, betonin pinnalla on pikisively, joka on paikoin irronnut.

Mikäli kellaritiloista halutaan kosteusteknisesti toimivia, suositellaan laajempia toimenpiteitä. Toimenpiteissä on huomioitava mahdolliset haitta-ainepitoisuudet. Kellarin sisäpuolinen tiiliverhous puretaan, ilmaraossa oleva pahvi poistetaan ja betonipinnan sisäpuolinen pikisively poistetaan mekaanisesti. Sisäpinnan voi tarvittaessa tasoittaa ja maalata hyvän vesihöyrynläpäisevyyden omaavalla maalilla. Kellaritilojen sisäpuolista eristämistä ei suositella.

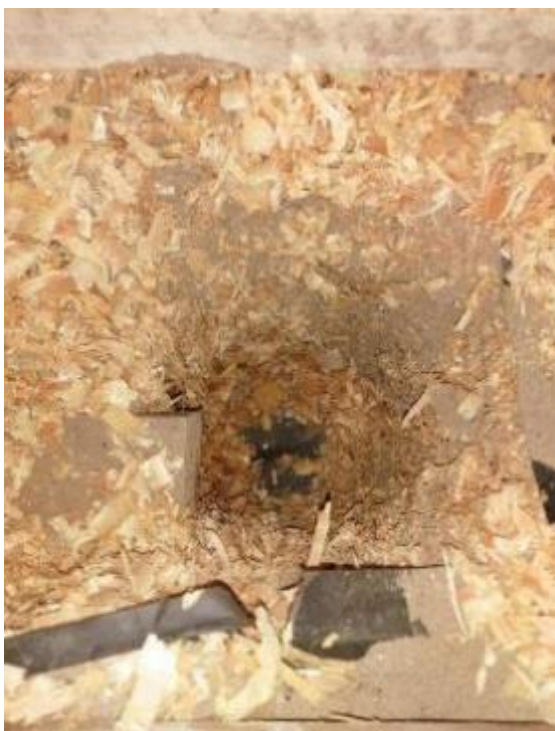
Kuva 48. Yläpohjan rakenneavaus.

Taulukossa 8 on esitetty rakenneavauksen mittauskohdat, olosuhteet ja tulokset. Mittauskohdassa 1 eristekerroksen sisällä olevasta lankusta saatiin kosteuspitoisuudeksi 11 % ja yläpohjan alapuolisesta umpilaudoituksesta kohdasta 2 saatiin kosteuspitoisuudeksi 6 %. Puun kosteuspitoisuus oli molemmissa kohdissa alle 20 %, joten kosteuden aiheuttamaa vaurioitumista ei tapahdu mitatuissa puissa.

Yläpohjaan suoritettiin rakenneavaus poistamalla ullakon puolelta yläpohjan umpilaudoituksesta kaksi vierekkäistä lautaa, mikä näkyy kuvassa 48. Rakenneavaus tehtiin kohtaan, jossa havaittiin lievästi lämmin kohta lämpökuvauksen aikana. Rakenneavauksen yhteydessä suoritettiin piikkimittaukset eristekerroksen sisällä olevasta lankusta ja alapuolisesta umpilaudoituksesta. Rakenteesta ei tullut tunkkaista tai epämiellyttävää hajua, eikä kerroksissa havaittu tummumia tai muita silmämääräisiä merkkejä kosteus- tai mikrobivaurioista. On kuitenkin huomioitava, että mikrobivaurioitunut materiaali voi näyttää silmämääräisesti hyväkuntoiselta ja varma tieto vaurioista saadaan materiaalinäytteellä. Yläpohjan umpilaudoituksen alla oli noin 50 mm paksu hiekkakerros, joka on luultavasti asennettu kutterinlastueristeen ja tervapaperin painoksi. Hiekan alla on tervapaperi ja 250 mm paksu kerros kutterinlastua. Eristekerroksen alapuolella on tervapaperi ja umpilaudoitus. Sisäpuolen pintamateriaalina on Haltex-levy.

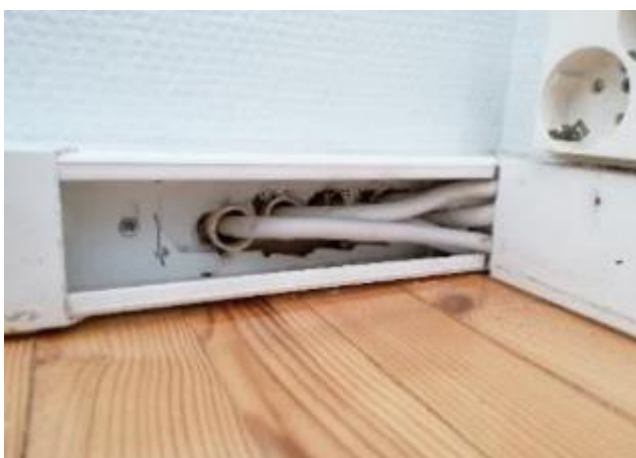
Kuva 51. Kuvassa 50 näkyvän nurkan tiivistämättä jääneet läpiviennit.

Kuvaushetkellä tuulikappeja etu- ja takaovien kohdalla ei ollut lämmitetty, mistä syystä tuulikaappien väliovissa oli selviä ilmavuotoja ja lämpöindeksi oli selvästi alle 61 %. Keittiön ja takapihan puoleisen tuulikaapin väliovesta puuttui alareunasta tiiviste noin 20 cm matkalta, mikä näkyy selvästi kuvissa 50 ja 52. Ikkunoissa ei näkynyt selviä merkkejä ilmavuodoista, vaan alhaisemmat lämpötilat aiheutuivat ikkunoiden rakenteesta ja siitä aiheutuvasta kylmäsillasta. Ikkunoiden karmien ja seinän välisestä liitoksesta listoituksen takana on osittain lieviä ilmavuotoja. Kylmimmät ikkunat olivat kylpyhuoneessa ja saunassa.

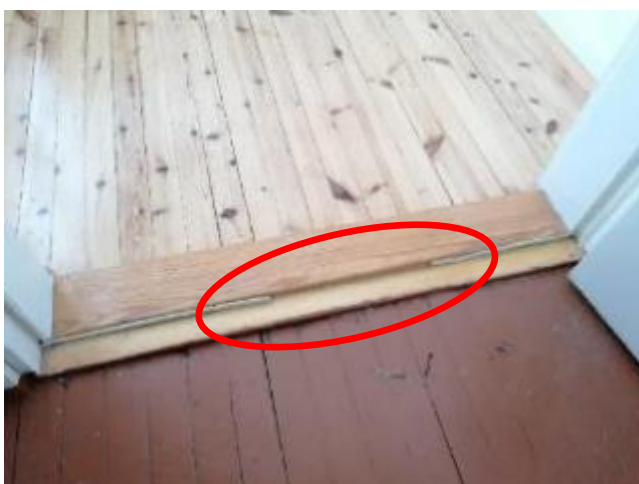
Kuva 52. Kuvassa 50 näkyvän oven ilmavuodon aiheutti puuttunut tiiviste.

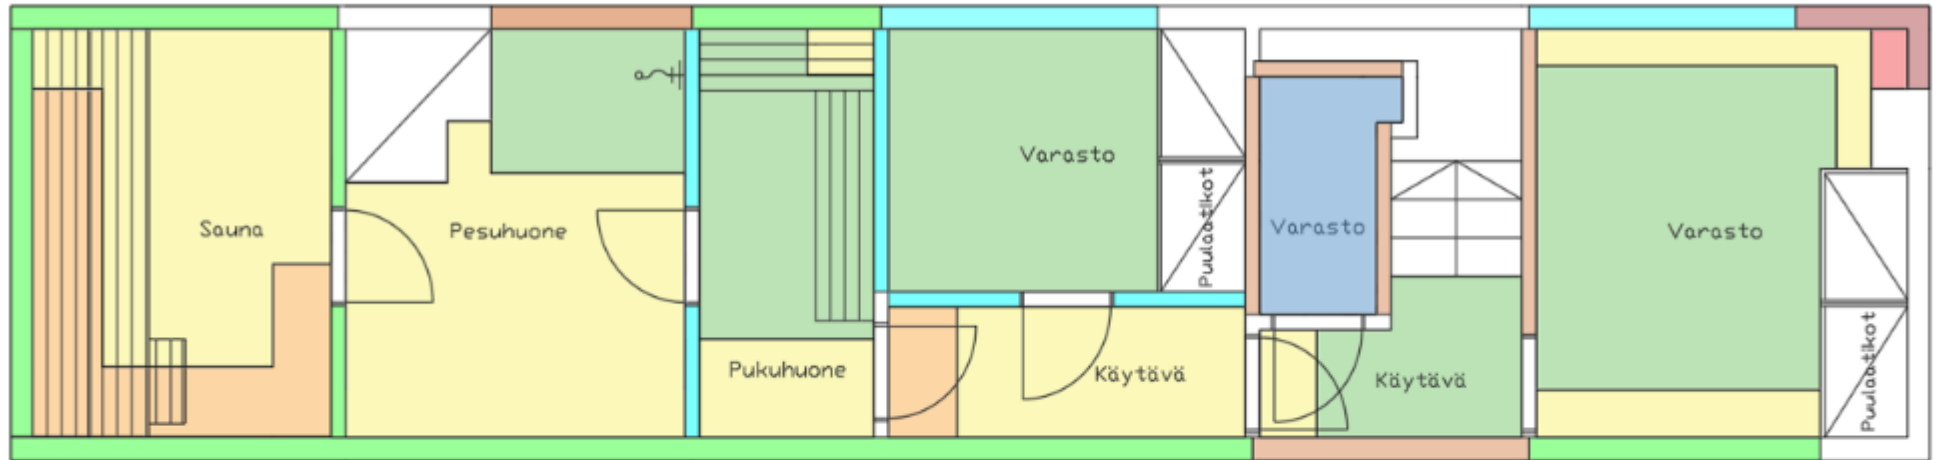
Asuntojen 1 ja 2 kellarin suuntaa antava pohjakuva.

Pohjakuvaan on merkitty seinien ja lattian pintakosteusarvot. Saunan ja pukuhuoneen seinät ja katto ovat paneloituja, muut seinät ovat tiiltä ja lattia on betonia.

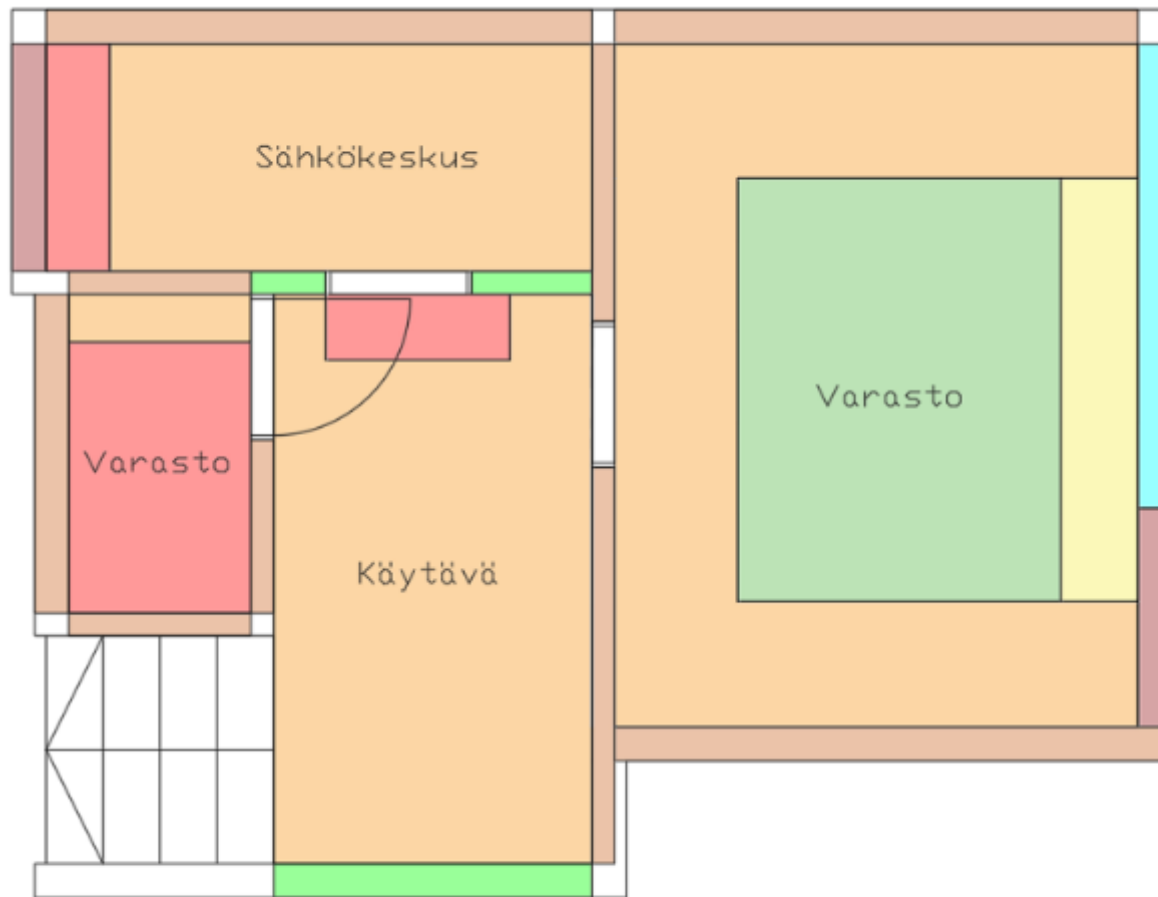
Asumon 3 kellarin suuntaa antava pohjakuva.

Pohjakuvaan on merkitty seinien ja lattian pintakosteusarvot.

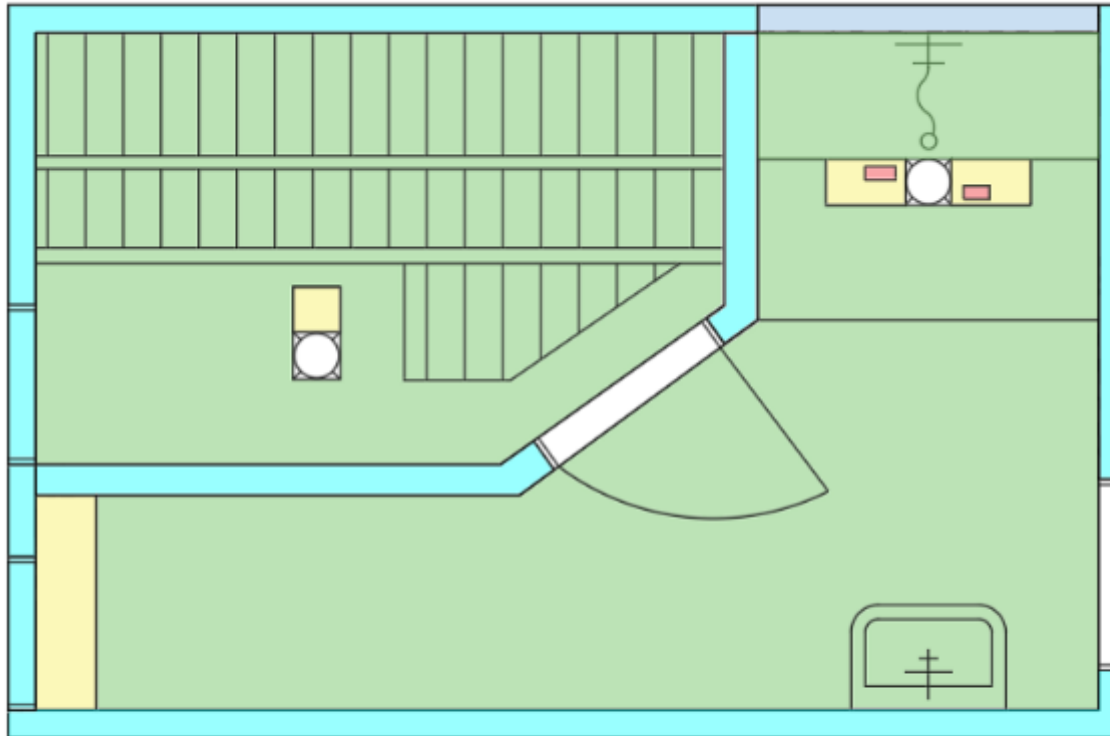
Asunnon 1 suuntaa antava pohjakuva kylpyhuoneesta.

Pohjakuvaan on merkitty seinien ja lattian pintakosteusarvot.

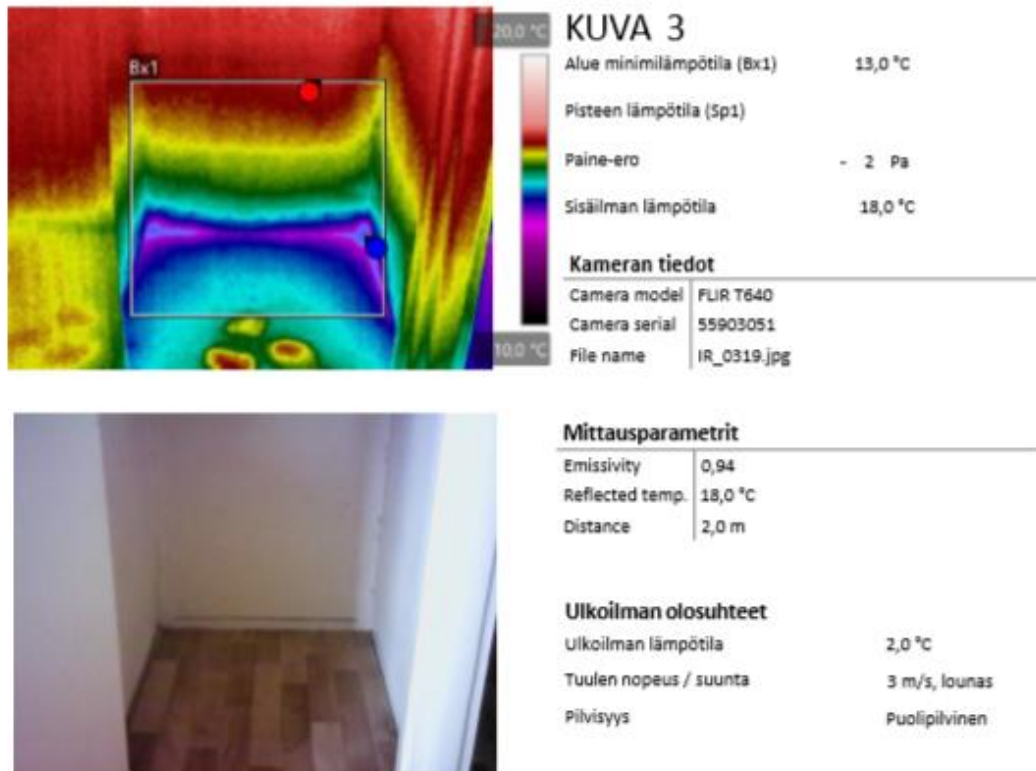
Lämpöindeksi 69

Kommentit: Eteisen komeron seinän ja lattian välissä on ilmavuoto. Lämpötilaindeksi on selvästi yli 61%.

Korjausluokka 4: Ei tarvetta toimenpiteille. Kyseessä lievä pintalämpötilan poikkeama.

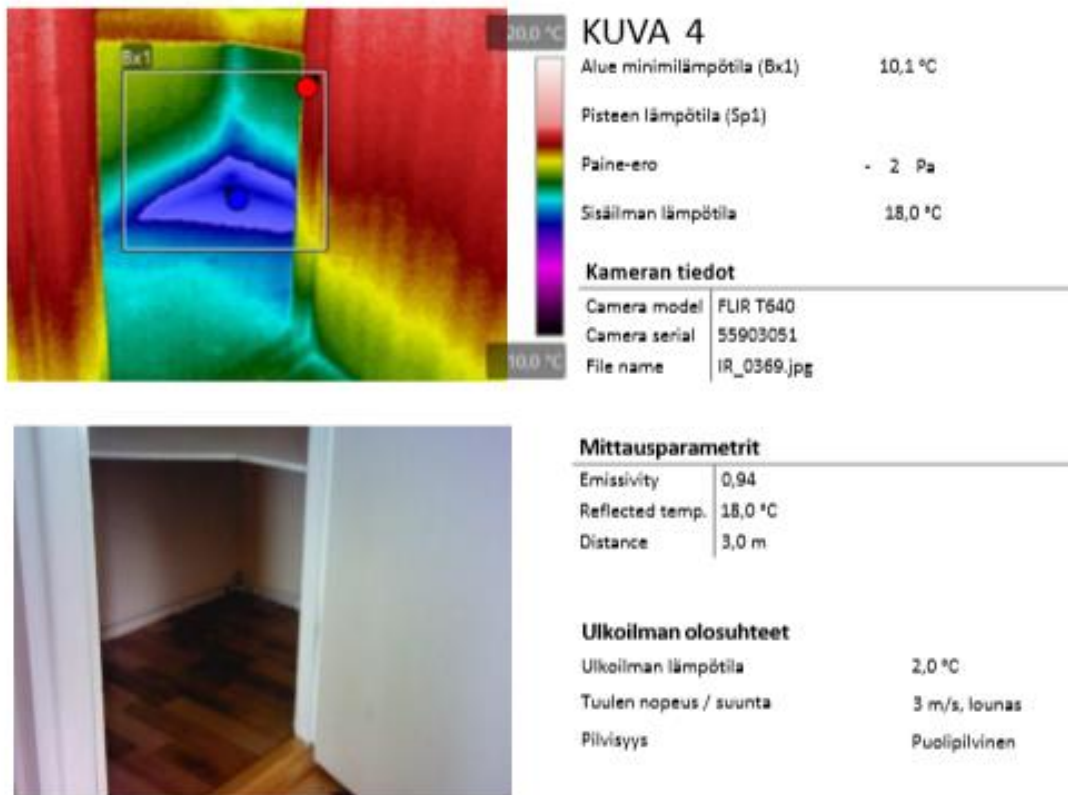
Kommentit: komeron nurkassa mahdollinen ilmapuoto kohta. Kuvaushetkellä komeron ovea ei ollut pidetty riittävän kauan auki. Tästä syystä lämpöindeksiä ei laskettu.

Korjausluokka 3. Kohta voidaan lämpökuvata uudestaan.

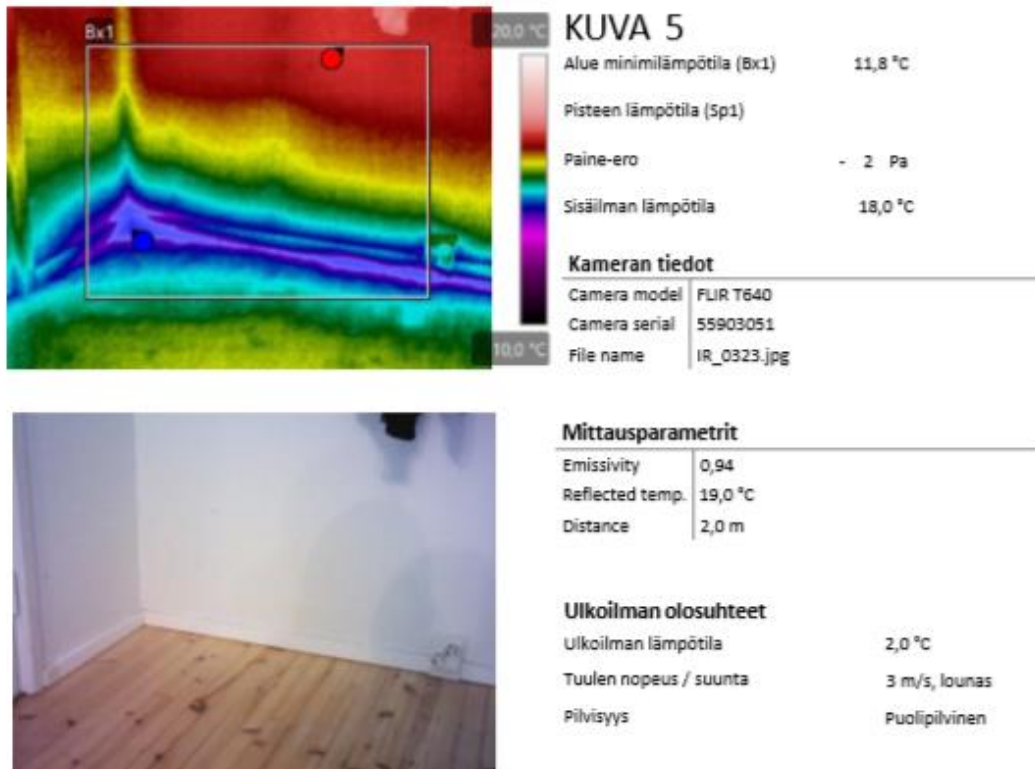
Lämpöindeksi 61,6

Kommentit: Eteisen ulkoseinän ja lattian liitoskohdassa on ilmavuoto. Kuvatun seinän patteri ei ollut lämmin kuvaushetkellä. Kohta ylittää lämpötilaindeksin 61%.

Korjausluokka 2: Toimenpiteenä suositellaan kuvatun seinän lämpöpatterin pitämistä lämpimänä.

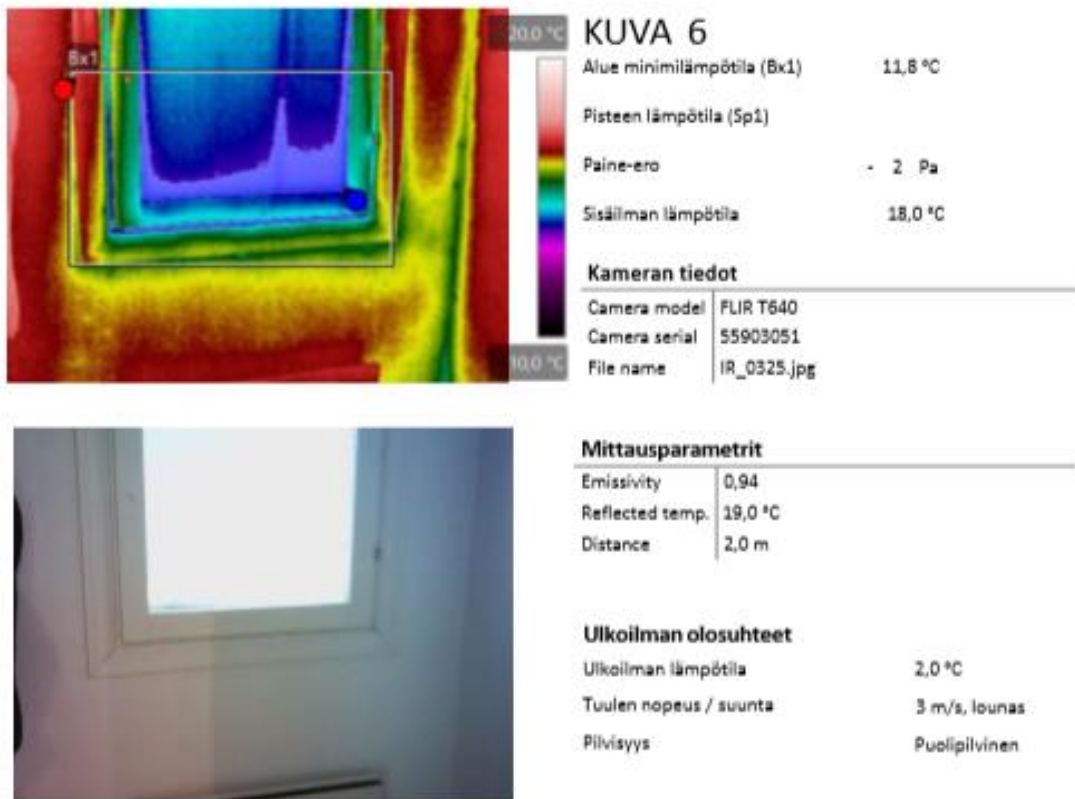
Kohde / huone: Eteisen ikkuna.

Lämpöindeksi 61,4
Paine-erokorjattu lämpöindeksi 61,4

Kommentit: Eteisen ikkunassa ei ole selvää tiivistevuotoa, lasin ja karmin välinen alue on kylmin. Alapuolella olevaa lämpöpatteria ei ole lämmitetty. Lämpötilaindeksi on hieman yli 61%

Korjausluokka 2: Toimenpiteenä suositellaan ikkunan alla olevan lämpöpatterin pitämistä lämpimänä.

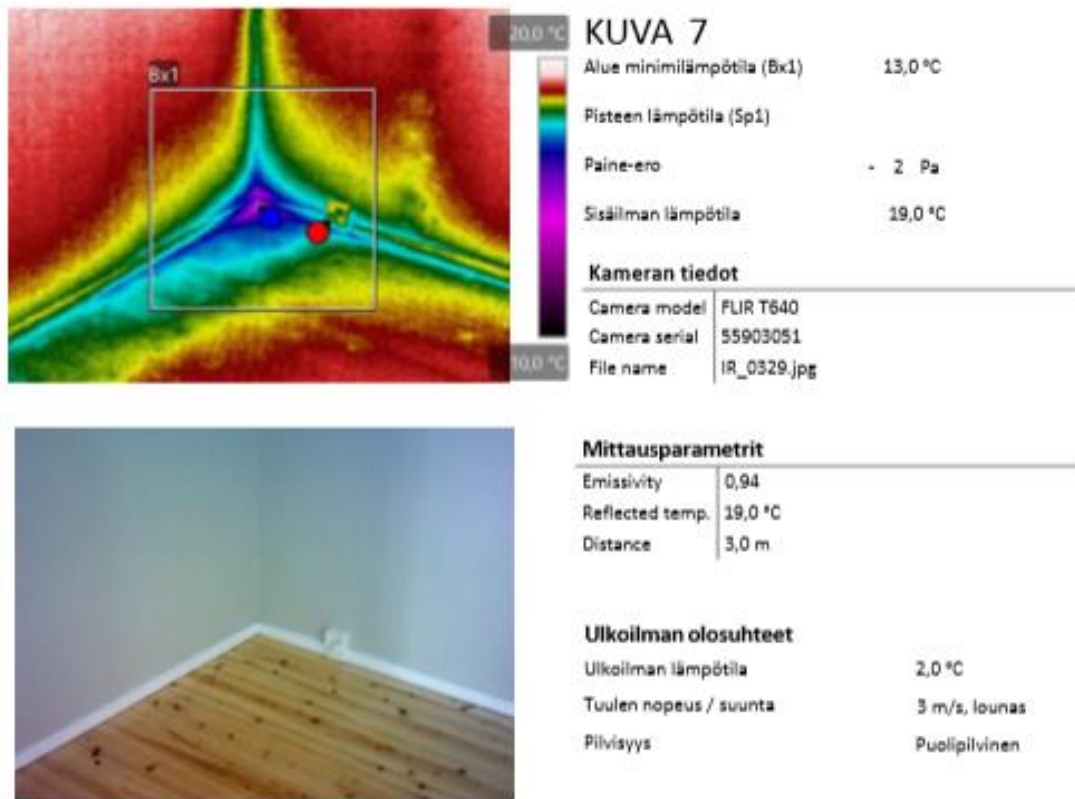
Lämpöindeksi 64,5

Kommentit: Makuuhuoneen ulkoseinän ja väliseinän välinen nurkka vuotaa lattian liitoksesta. Lämpötilaindeksi on yli 61%.

Korjausluokka 2: Rakennetta voidaan tiivistää, mikäli korjauskustannukset ovat kohtuullisia. Muuten ei toimenpide suosituksia.

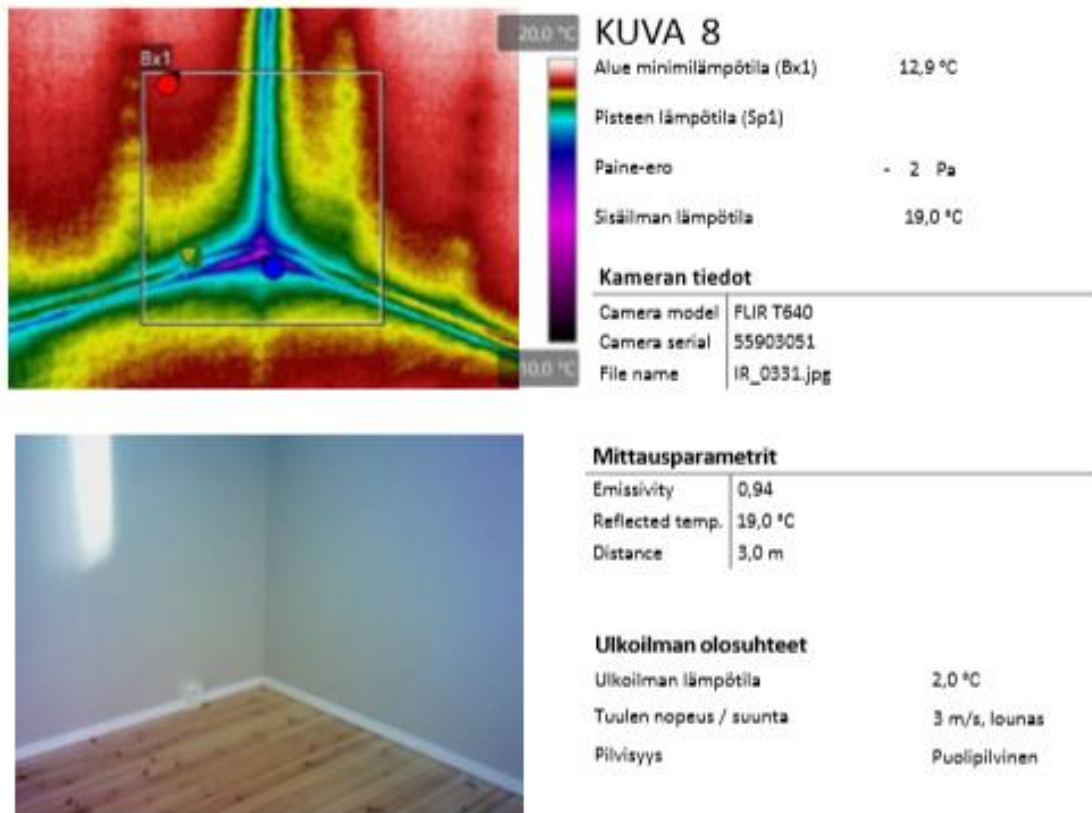
Lämpöindeksi 64,1

Kommentit: Makuuhuoneen ulkonurkan lattialiitoksessa on ilmavuoto. Lämpötilaindeksi on yli 61%.

Korjausluokka 2: Rakennetta voidaan tiivistää, mikäli korjauskustannukset ovat kohtuullisia. Muuten ei toimenpide suosituksia.

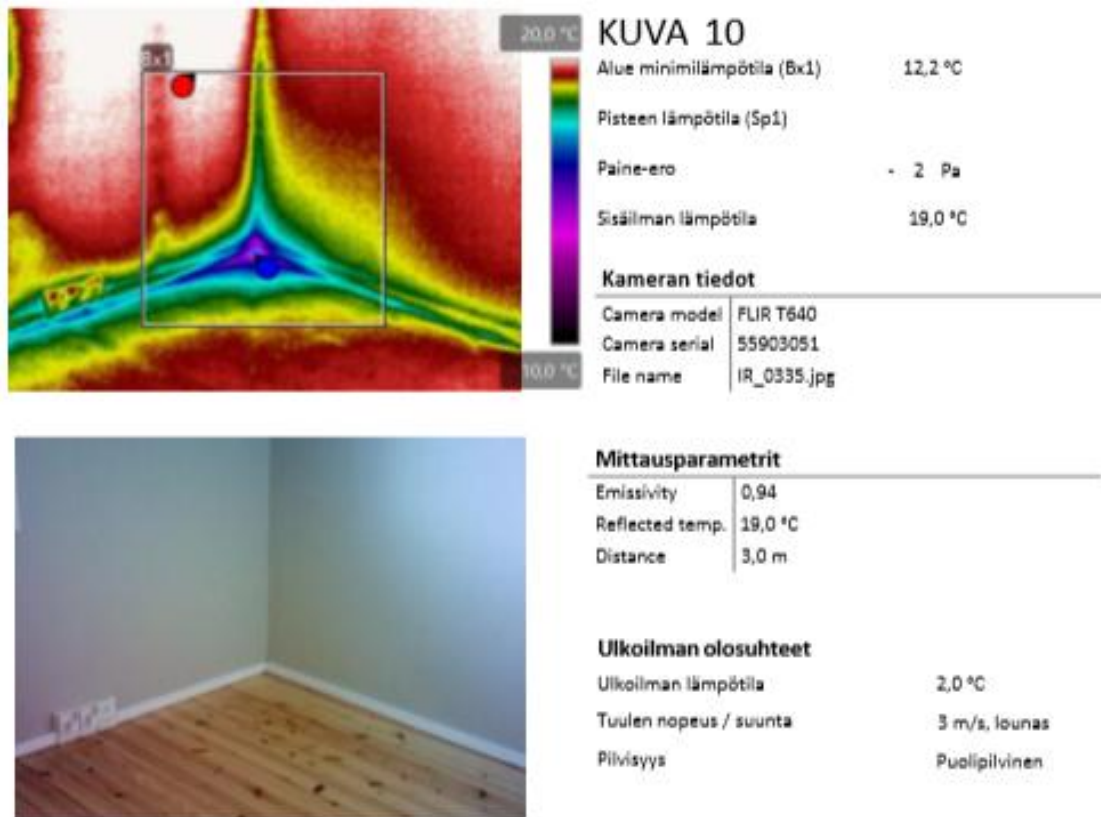
Lämpöindeksi 59,8

Kommentit: Makuuhuoneen ulkoseinän ja väliseinän välinen nurkka vuotaa lattian liitoksesta. Väliseinän takana on viileänä ollut eteisenkaappi. Lämpötilaindeksi on hieman alle 61%.

Korjausluokka 2: Rakennetta voidaan tiivistää, mikäli korjauskustannukset ovat kohtuullisia. Toimenpiteinä suositellaan väliseinän takana olevan eteisen lämmittämistä.

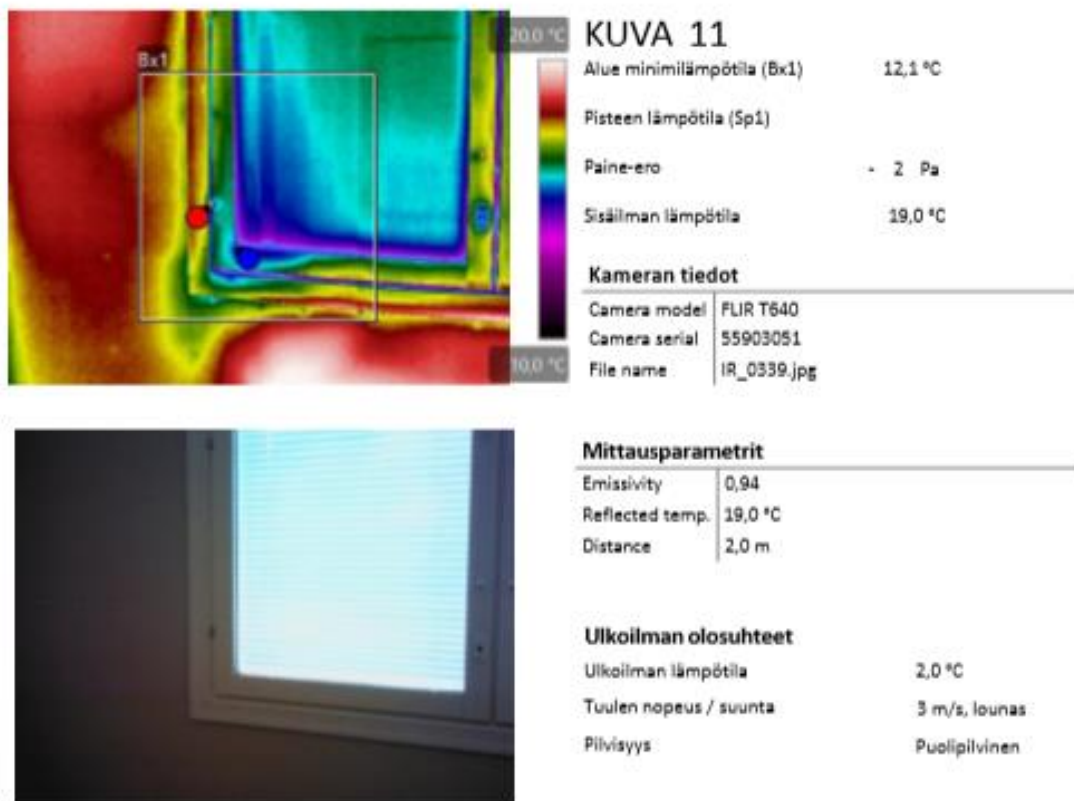
Kohde / huone: Olohuoneen ikkuna.

Lämpöindeksi	59,2
Paine-erokorjattu lämpöindeksi	59,2

Kommentit: Ikkunapuitteen ja lasin välissä on kylmäsilta sekä lievä ilmavuoto ikkunapuitteen ja karmen välisessä tiivisteessä. Karmen ja seinän välinen liitos vuotaa listoituksen takaa alanurkasta. Ikkunan nurkan alapuolella kohdassa mitä lämpöpatteri ei ole lämmittänyt on hieman alhaisempi pintalämpötila, mikä voi johtua ikkunan alapuolella painuneesta eristeestä. Lämpöindeksi on hieman alle 61%.

Korjausluokka 2: Ikkunan tiivisteet voidaan uusida, mikäli asukas kokee siihen tarvetta. Karmen ja seinän liitos voidaan tiivistää / eristää uudelleen listoituksen alta.

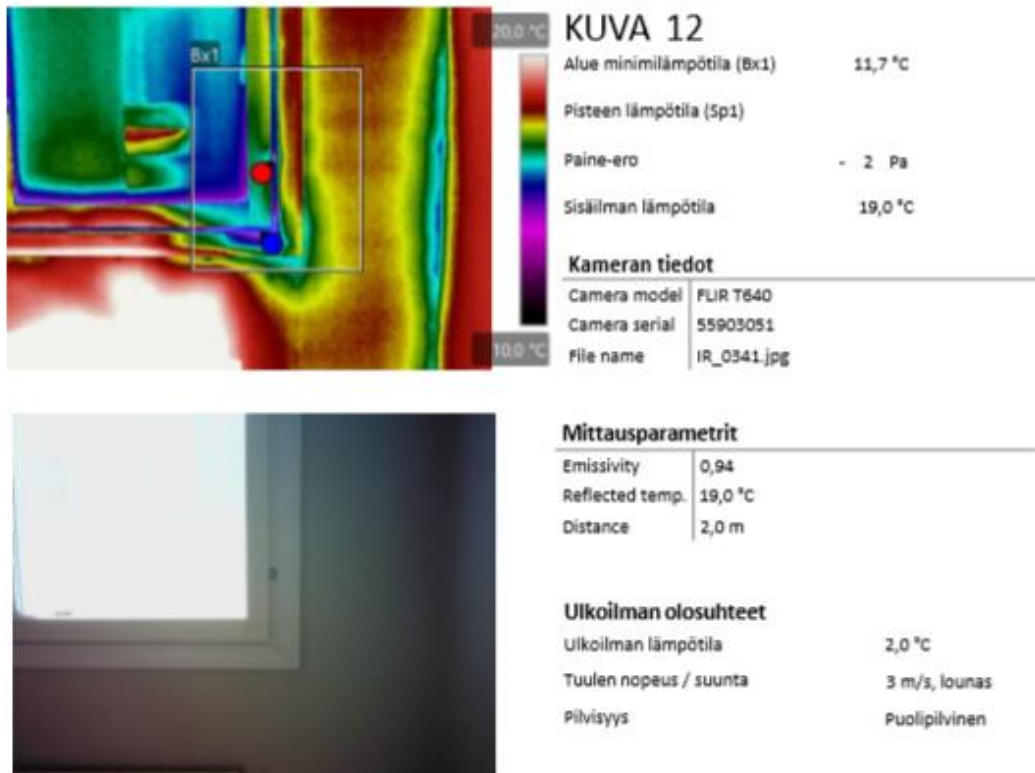
Kohde / huone: Olohuoneen ikkuna.

Lämpöindeksi 57,2
Paine-erokorjattu lämpöindeksi 57,2

Kommentit: Ikkunapuitteen ja karmin välinen lievä ilmavuoto sekä karmin ja seinän liitoksen ilmavuoto listoituksen takaa. Lämpöindeksi on alle 61%.

Korjausluokka 1: Ikkunan tiivisteet suositellaan uusittavaksi ja karmin ja seinän välinen liitos uudelleen eristettäväksi ja tiivistettäväksi.

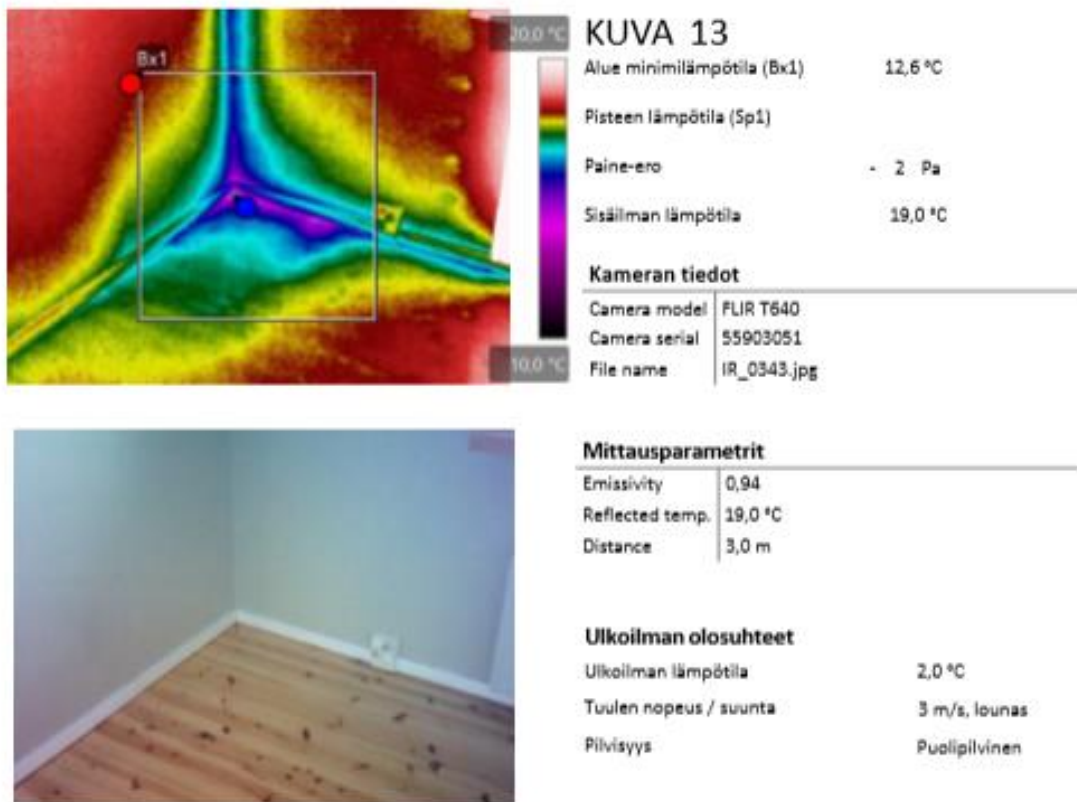
Lämpöindeksi 62,1

Kommentit: Makuuhuoneen ulkoseinän ja väliseinän välinen nurkka vuotaa lattian liitoksesta. Lämpötilaindeksi on hieman yli 61%.

Korjausluokka 2: Rakennetta voidaan tiivistää, mikäli korjauskustannukset ovat kohtuullisia.

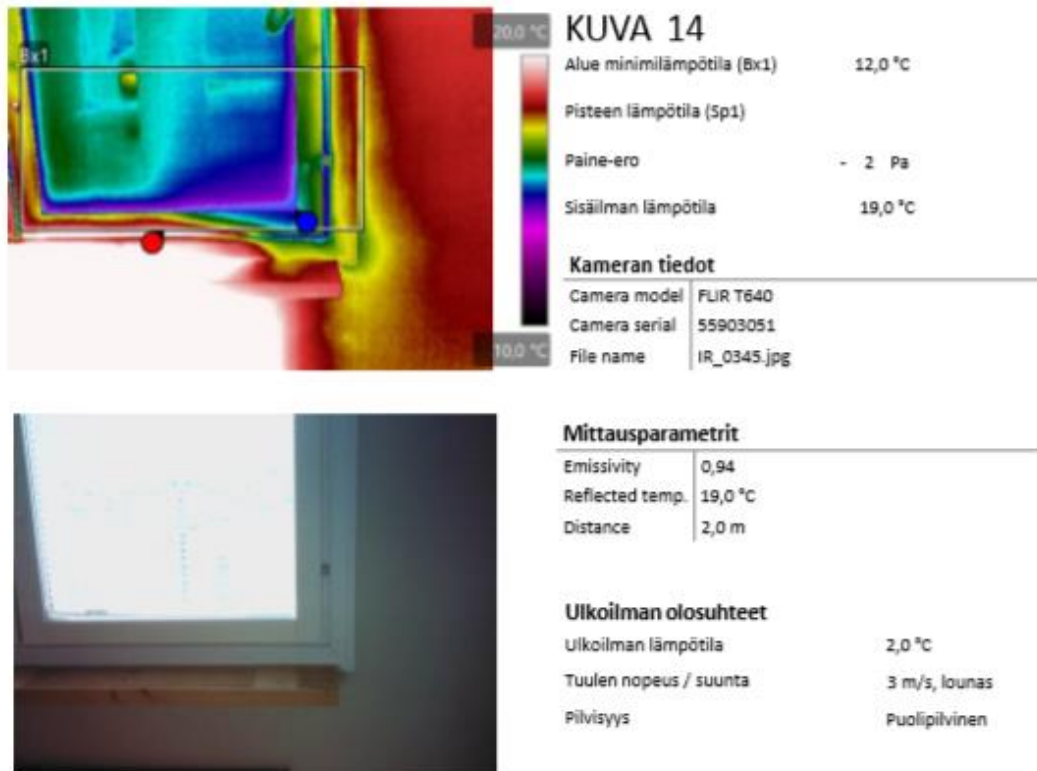
Lämpöindeksi 58,8

Kommentit: Ikkunapuitteen ja lasin välinen kylmäsilta, sekä lievä ilmavuoto. Lämpöindeksi on hieman alle 61%.

Korjausluokka 2: Ikkunan tiivisteet voidaan uusida, mikäli asukas kokee siihen tarvetta. Karmin ja seinän liitos voidaan tiivistää / eristää listoituksen alta.

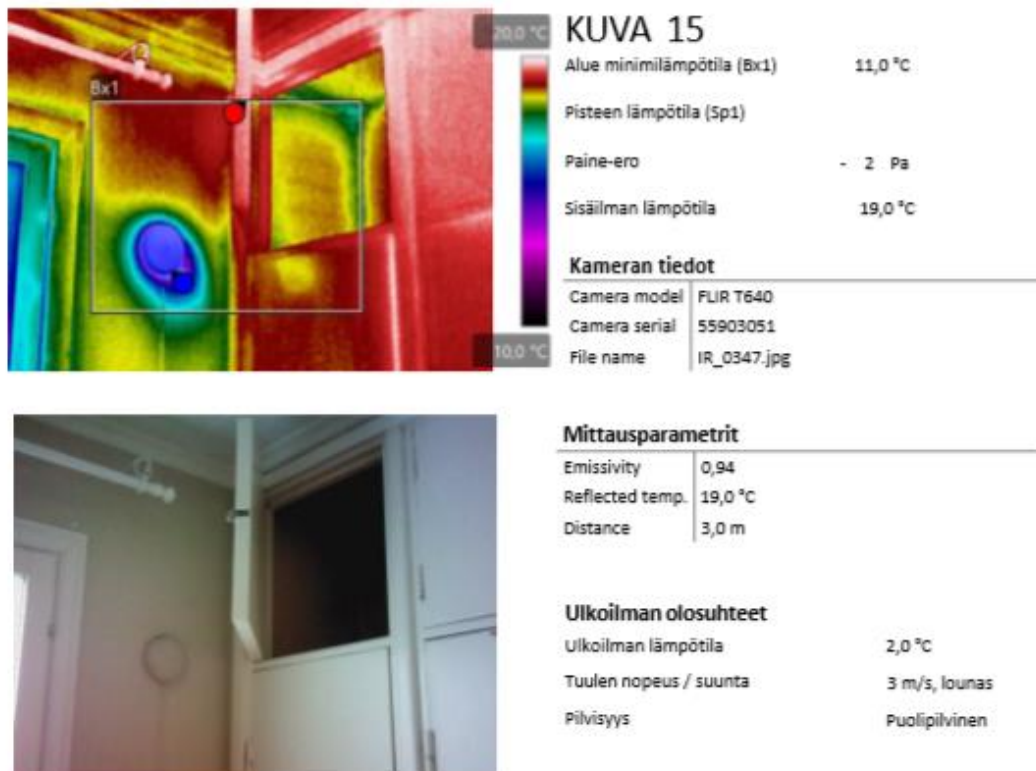
Lämpöindeksi 53,1

Kommentit: Korvausilmaventtiili toimii selkeänä kylmäsiltaan ja venttiilissä on lievä ilmapuoto. Lämpöindeksi on selvästi alle 61%.

Korjausluokka 1: Korvausilmaventtiili suositellaan vaihdettavaksi lämpöeristettyyn venttiiliin.
