VAASAN AMMATTIKORKEAKOULU
UNIVERSITY OF APPLIED SCIENCES

RIVITALON KUNTOTUTKIMUS

Tekniikka
2020

Author	Elias Pitkääkoski
Title	Condition Survey of Terraced House
Year	2020
Language	Finnish
Pages	73 + 3 Appendices
Name of Supervisor	Minna Uimonen

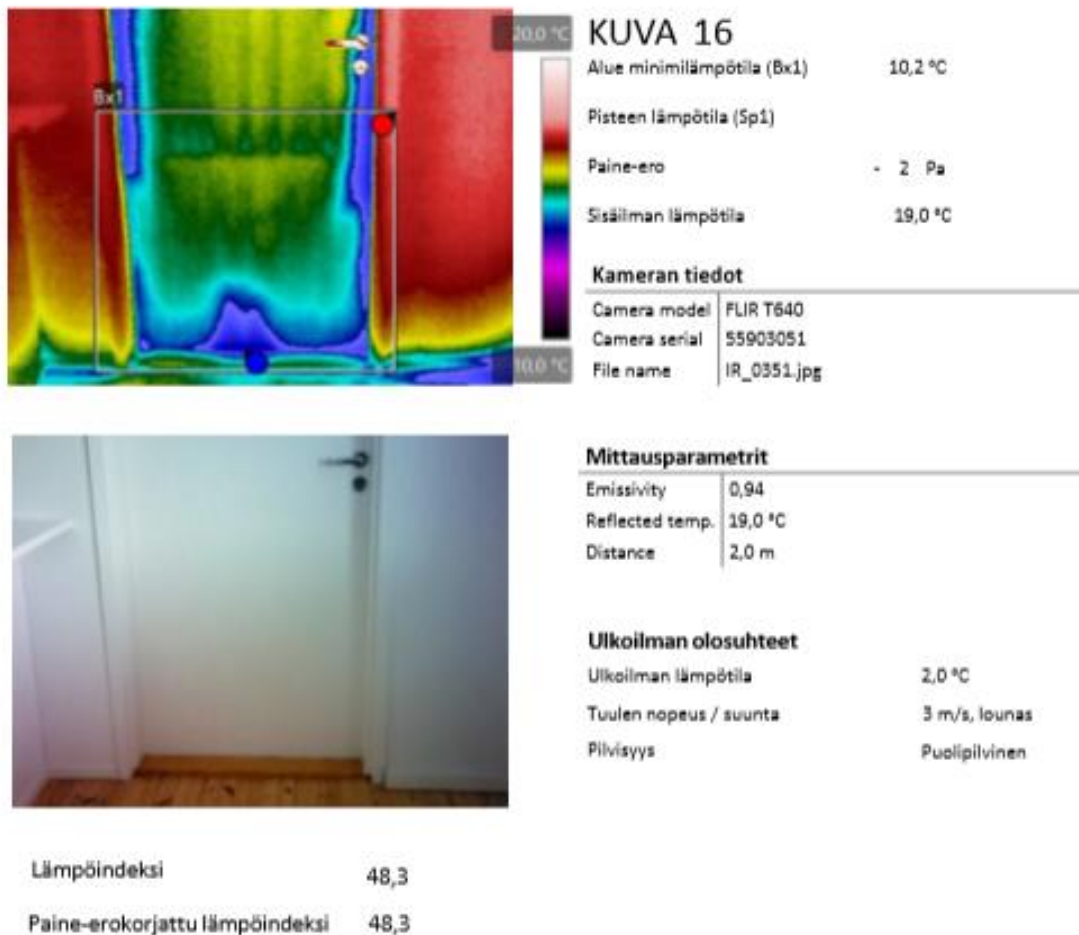
Kohde / huone: Keittiön väliovi takaeteiseen, josta myös pääsy kellariin ja ullakolle.

Kommentit: Takaeteisen ja keittiön välisen välioven ympärillä on ilmavuotoa. Oven alareunasta puuttuu keskikohdasta tiiviste. Reunoilla oven ja tiivisten välissä on paikoittain selvä rako. Lämpötilaindeksi on selvästi alle 61%. Välioven takana oli kuvaushetkellä kylmänä oleva lämpöeristetty eteinen.

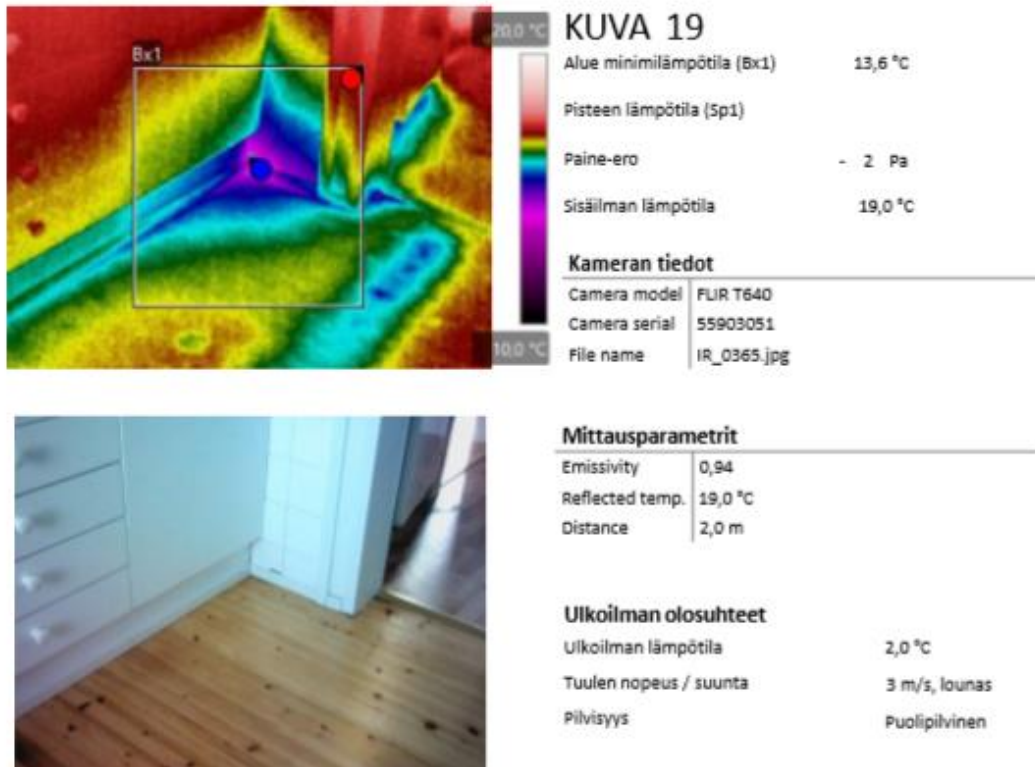
Lämpöindeksi 68,5

Kommentit: Keittiön poistoilmahormin lähellä lattian ja seinän liitoskohdassa lievä ilmavuoto. Lämpöindeksi on selvästi yli 61%.

Korjausluokka 4: Ei toimenpiteitä

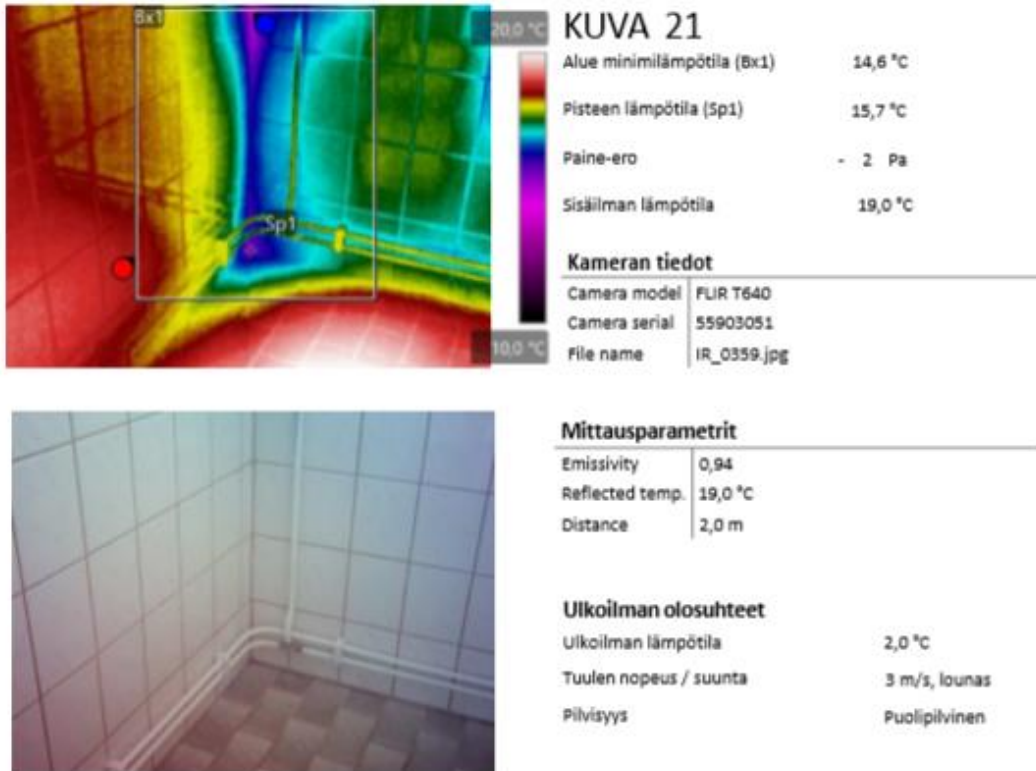
Lämpöindeksi 74,4

Kommentit: Kylpyhuoneen nurkassa on hieman viileämpi alue. Lattialämmitys ei ulotu seinän reunustalle, mikä aiheuttaa kylmemmän pintalämpötilan lattiassa ja nurkassa. Lämpöindeksi on selvästi yli 61%.

Korjausluokka 1: Ei toimenpiteitä.

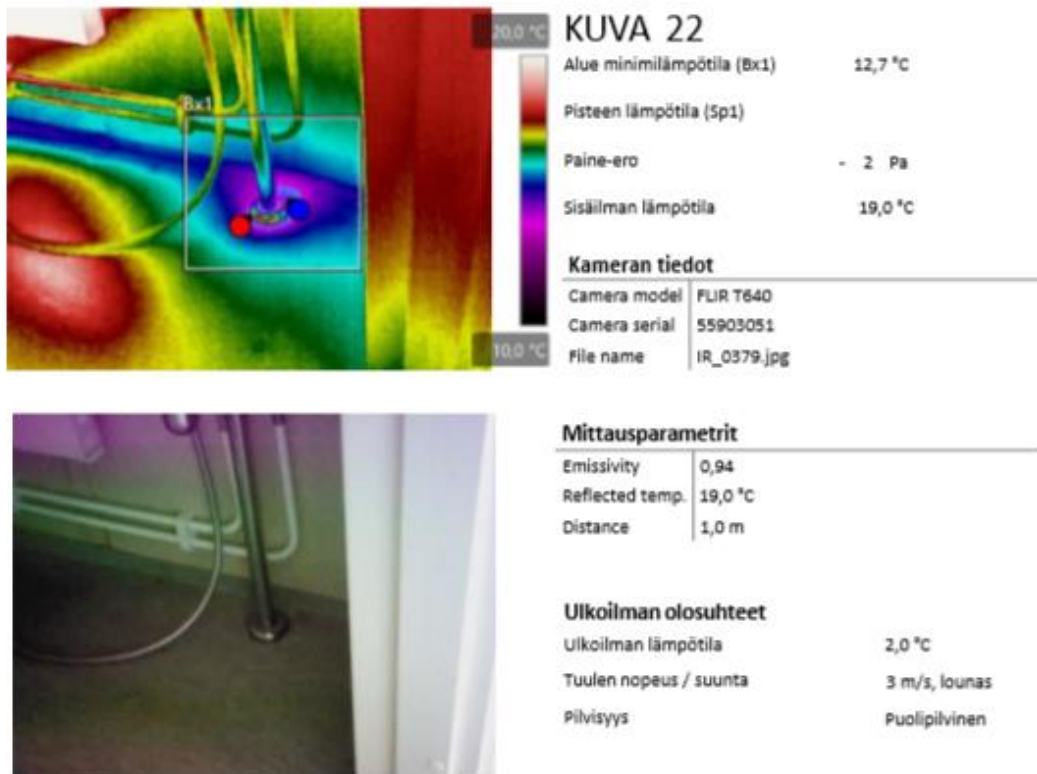
Kohde / huone: WC-tilan käsi pesualtaan viemäri.

Kommentit: Kohdetta ei pystytty kuvaamaan riittävän kaukaa lämpöindeksin laskemiseen. WC-tilan käsi pesualtaan viemäriputken ympärillä lieväilmavuoto / kylmäsilta. Läpivientiä ei ole tiivistetty lattian pinnasta.

Korjausluokka 2: Viemärin läpivienti voidaan tiivistää lattian pinnasta.

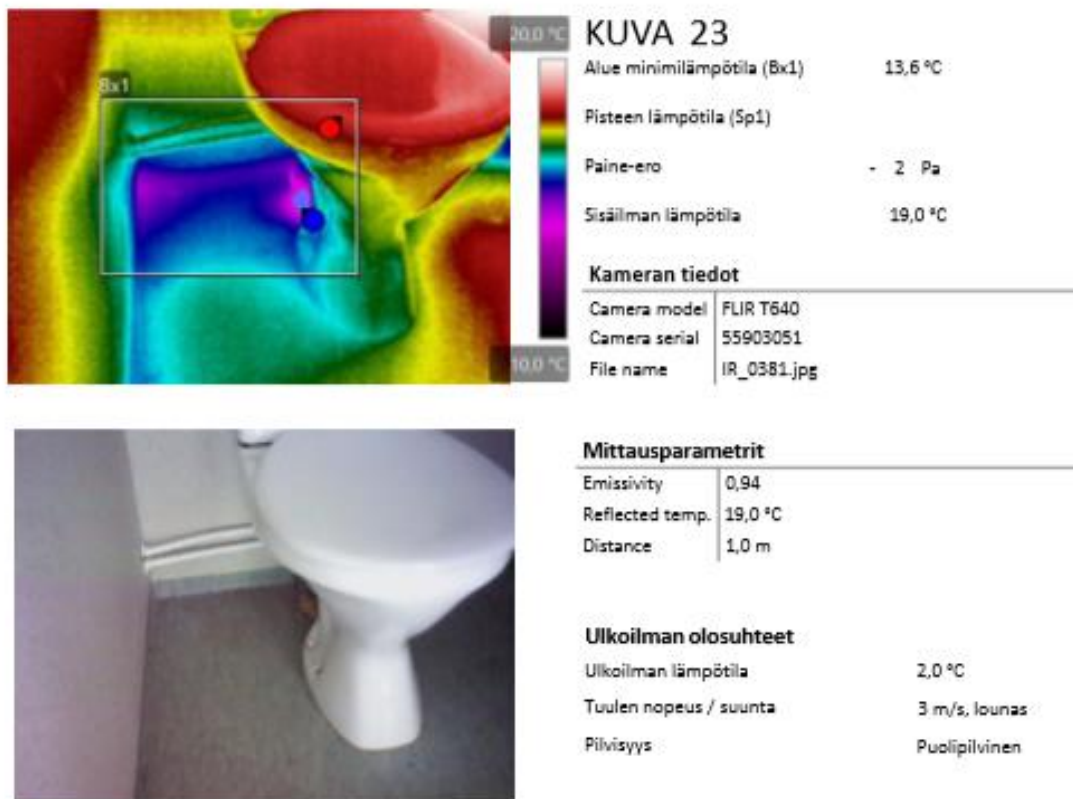
Kohde / huone: WC-istuimen takaosa.

Kommentit: Kohdetta ei pystytty kuvaamaan riittävän kaukaa lämpöindeksin laskemiseen. WC-istuimen viemäriputken ympärillä lievä ilmavuoto / kylmäsilta.

Ei toimenpiteitä.

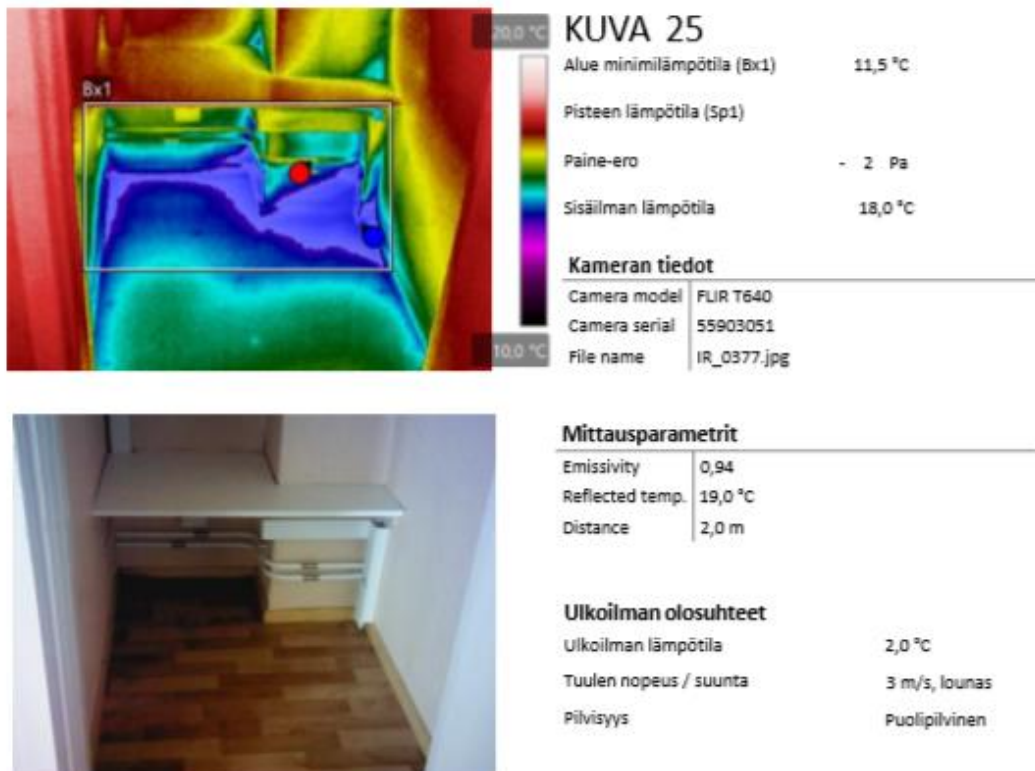
Lämpöindeksi 59,3

Kommentit: Köneron takana on kellarin viileä porrashuone. Porrashuoneen seinässä on huonompi eristys / ilmavuotokohtia seinän ja lattian liitoskohdissa. Lämpöindeksi on hieman alle 61%.

Korjausluokka 2: Suositellaan rakenteen tiivistämistä, mikäli korjauskustannukset kohtuulliset.

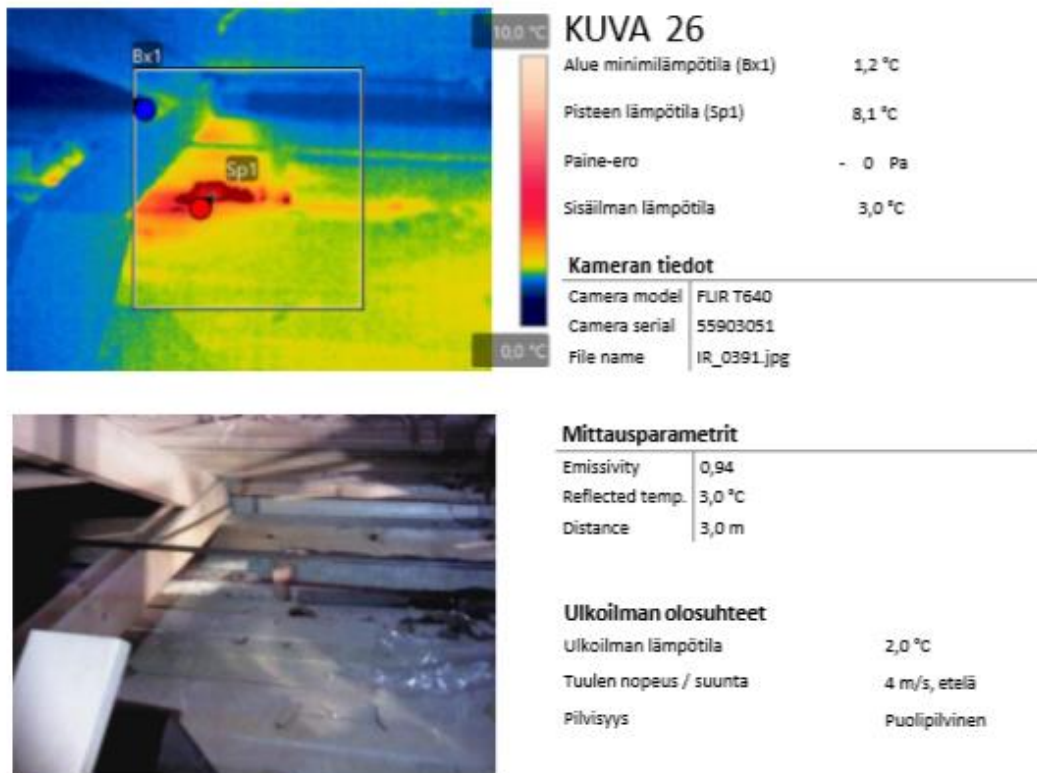
Kohde / huone: Yläpohjan ja ulkoseinän liitos ullakkotilassa.

Kommentit: Yläpohjan ja ulkoseinän liitoksessa on näkyvissä lievä ilmavuoto. Ilmavuoto olohuoneen kohdalla.

Korjausluokka 2: Aluetta voidaan avata yläpuolelta ja parantaa tiivistystä harkinnan varaisesti.

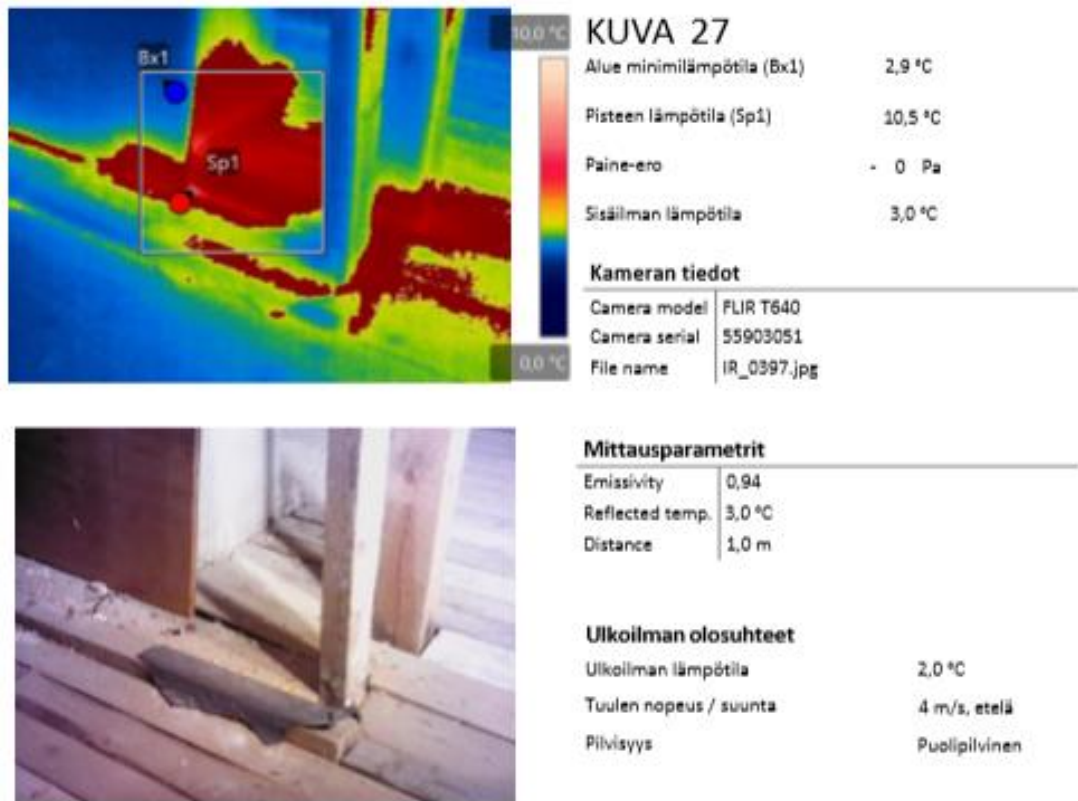
Kohde / huone: Keittiön ilmanvaihtohormin läpivienti yläpohjaan ullakkotilassa.

Kommentit: Yläpohjan ja keittiön kohdalla olevan ilmanvaihtohormin läpiviennissä on ilmavuoto ja mahdollinen eristevika.

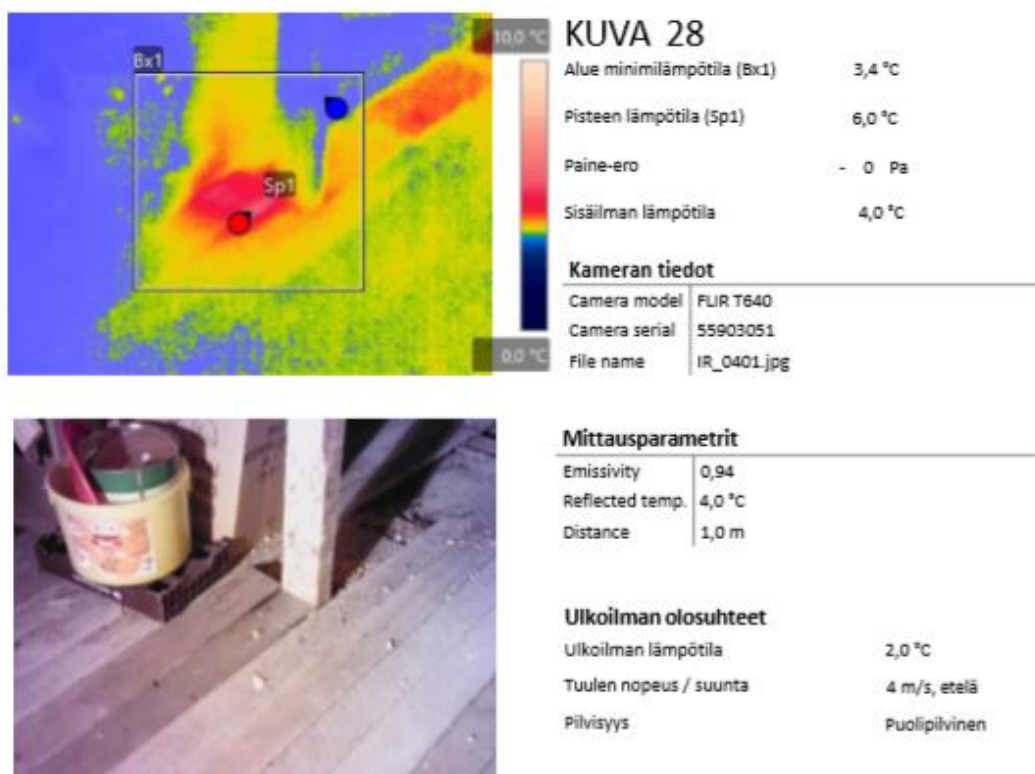
Kohde / huone: Kattotuolin pystytolpan liitos yläpohjaan ullakkotilassa.

Kommentit: Kattotuolin pystytolpan ympärillä on lievä ilmavuoto.
