Sillan korjaussuunnittelu

OPINNÄYTETYÖ
Maaliskuu 2020

MEIS, ALAA:
Sillan korjaussuunnittelu

MEIS, ALAA:
Repair Planning of a Bridge

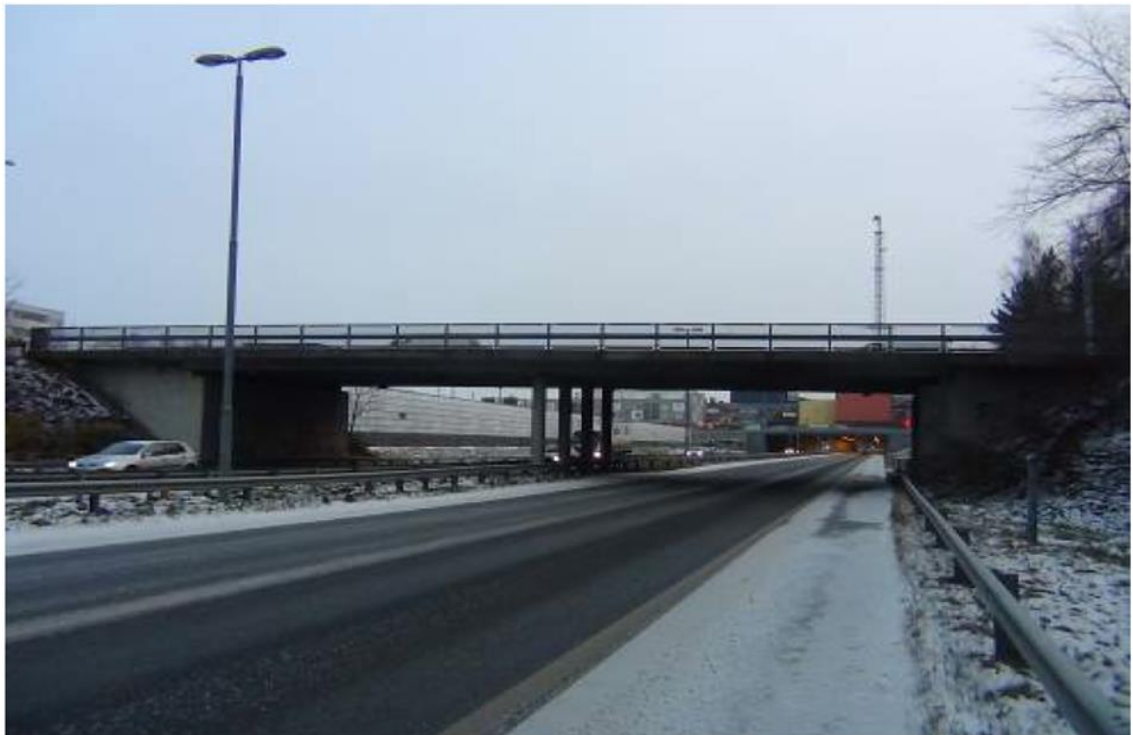
Kuva 1. Lukiokadun silta, (Erikoistarkastuksen raportti 2016)

Risteysilta on esijännitetty teräsbetoninen jatkuva laattasilta, joka on rakennettu vuonna 1963. Silta ylittää Helsinki-Tampere moottoritien, tämä tarkoittaa, että sil-lan alusrakenteet ovat alttiina säännölliselle suolasumurasitukselle (kuva 1). Sil-lalla on yksi ajorata molempiin ajosuuntiin ja kaksi kevyen liikenteen väylää.

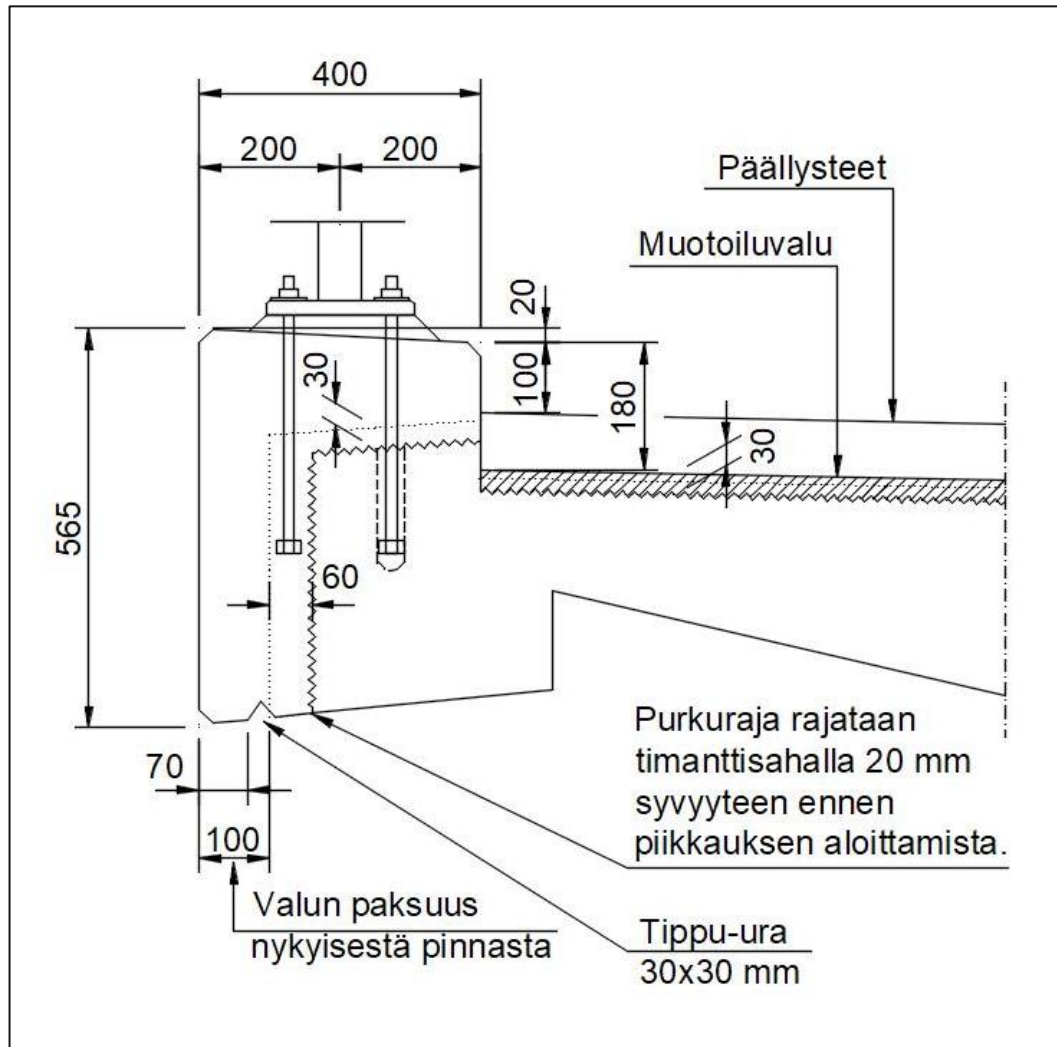
Kuva 6. Reunapalkin poikkileikkaus.

Tämän kohteen reunapalkit ovat matalina reunapalkkeina, joita eivät täytä Eurokoodin soveltamisohjetta (NCCI2 2010) ”Risteysiltoihin, alikulkukäytäviin ja rautatien ylittäviin siltoihin tulee korkea reunapalkki”. Tämän perusteella reunapalkkien ylä- ja sivupinnat piikataan ja reunapalkit korotetaan (kuva 6).

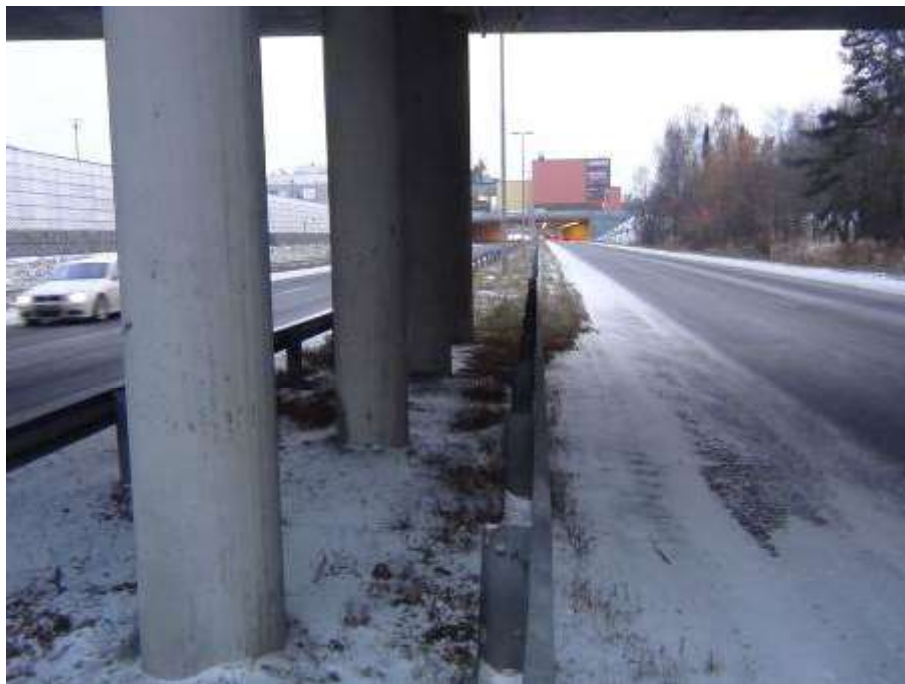
Kuva 2. Sillan alusrakenteet (välituki ja maatuot) ovat kovan suolarasituksen alaisina.

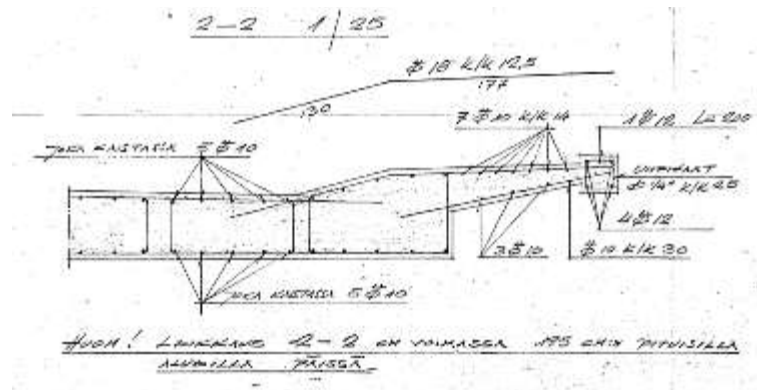
Kuva 3. Rakennekuva vanhasta reunapalkista ja kannen reunaulokkeesta.

Reunapalkkien uusimisesta ei ole muistikuvia Hämeenlinnan kaupungin työntekijöillä /3/. Näin on kuitenkin tehty. Kaiteet on uusittu, reunapalkkien muoto ei vastaa lakuperäisiä suunnitelmia, reunapalkkien kunto on hyvä ja lisäksi paikoin on nähtävissä työsaumaa reunaulokkeen ja reunapalkin saumassa.

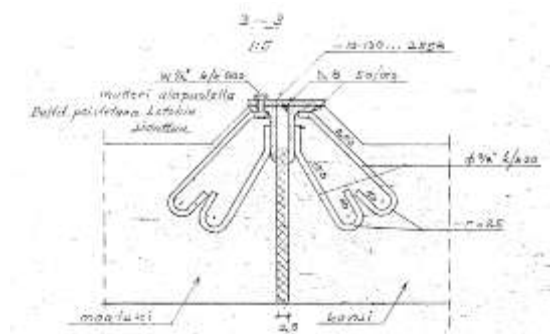
Kuva 5. Saumadetalji reuna-aulokkeen kohdalla.

Varsinaisia liikuntasaumalaitteita ei ilmeisesti ole /2/ vaikka maatuilla on teräsrullalaakerit. Seuraavissa kuvissa alkuperäisen suunnitelman mukaiset saumaratkaisut.

Kevenliikenteen väylillä on näkyvissä jälkikäteen asennettu ”saumalaite”. Voi olla, että saumalaite jatkuu samanlaisena myös ajoradan kohdalla, mutta varmuutta asiasta ei ole (kuvat 10 ja 11). Seuraavan peruskorjauksen yhteydessä kannattanee asentaa **massaliikuntasaumamat**.

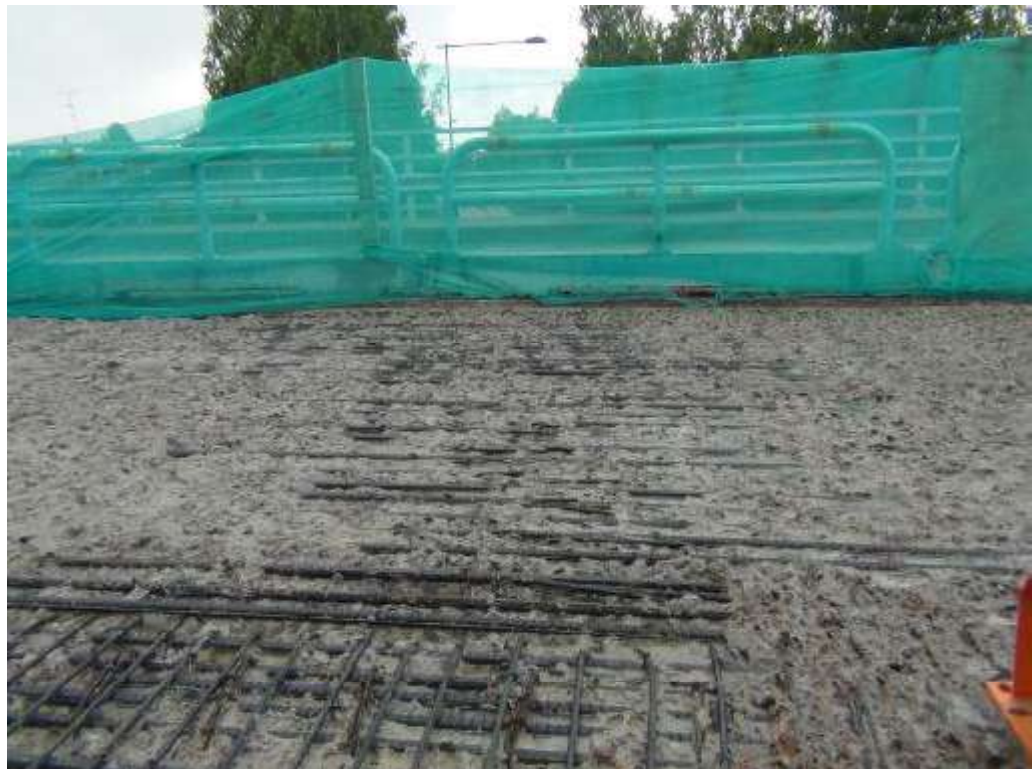
Kuva 8. Kannen yläpinnan tasovesipiikkaus löytää ”erehtymättömästi” heikoimmat kohdat. Tuloksena on karkea ja hyvä tartunta-alusta muotoiluvalulle.

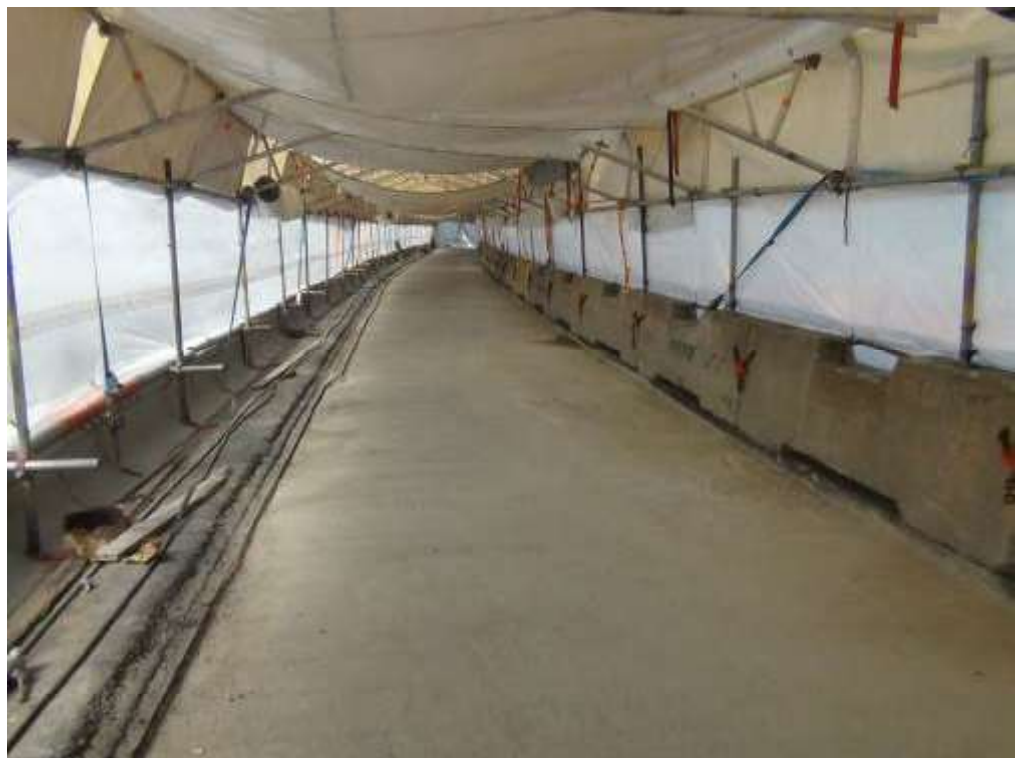
Kuva 9. Muotoiluvalattu kannen yläpinta.

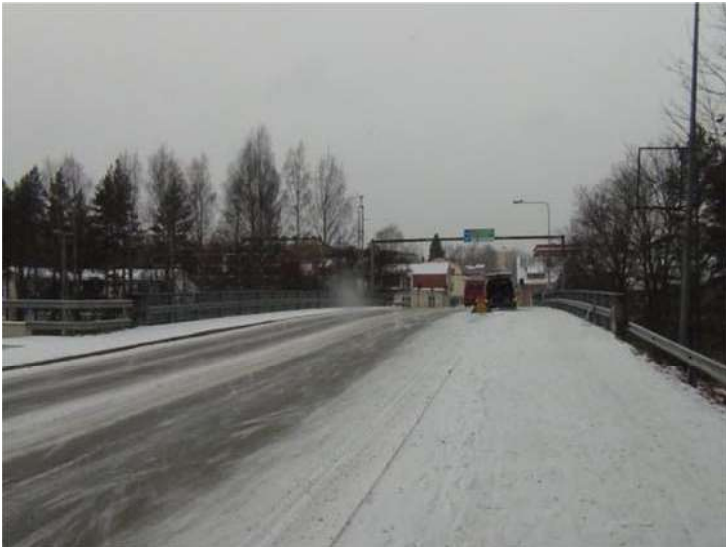
Kuva 1. Yleiskuva (Y1) inventointisuuntaan, idästä länteen (=tieosoitteen kasvusuunta). Silta on tyypiltään esijännitetty jatkuva teräsbetoninen laattasilta. Silta on 2-aukkoinen eli välitukia on yksi.

Kevyenliikenteen väylät kulkevat sillan molemmin puolin.

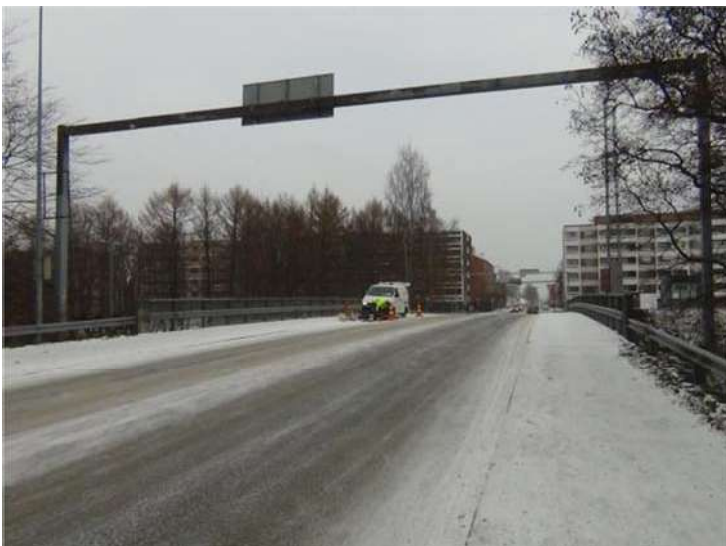
Kuva 2. Yleiskuva (Y2) inventointisuuntaa vastaan, lännestä itään.

Sillan kansi on hieman kaareva, josta johtuen vesi poistuu kannelta hyvin.

Sillan alkuperäistä poikkileikkausta on muutettu leventämällä pohjoisreunan klv:tä yli metrillä.

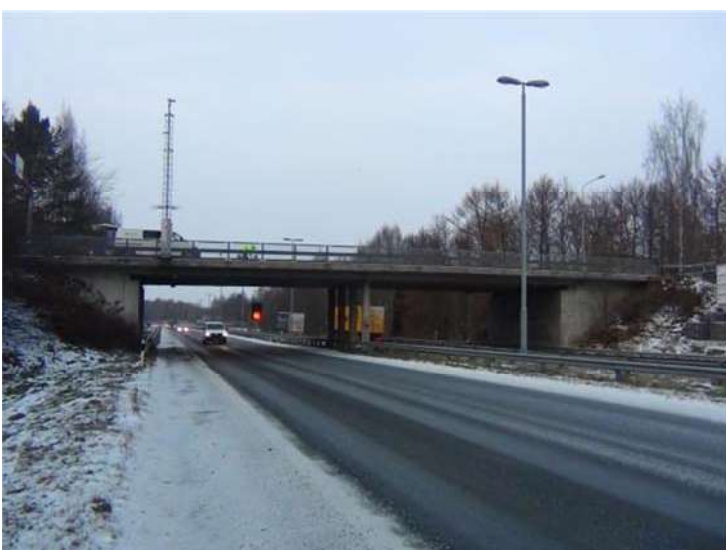
Kuva 3. Yleiskuva (Y3) sillan vasemmalta puolelta, eteläpuoli.

Ukkopylväessä on sillan rakennusvuodeksi merkitty 1963.

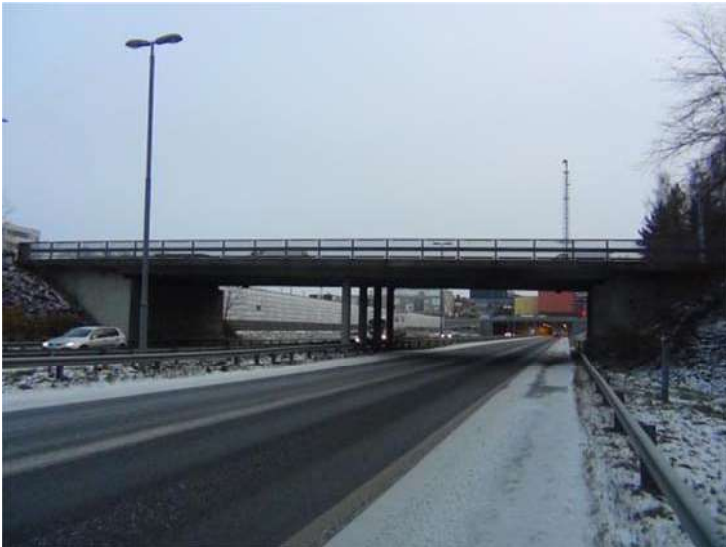
Kuva 4. Yleiskuva (Y4) sillan oikealta puolelta. Silta ylittää Hämeenlinnan moottoritien heti moottoritietunnelin jälkeen.

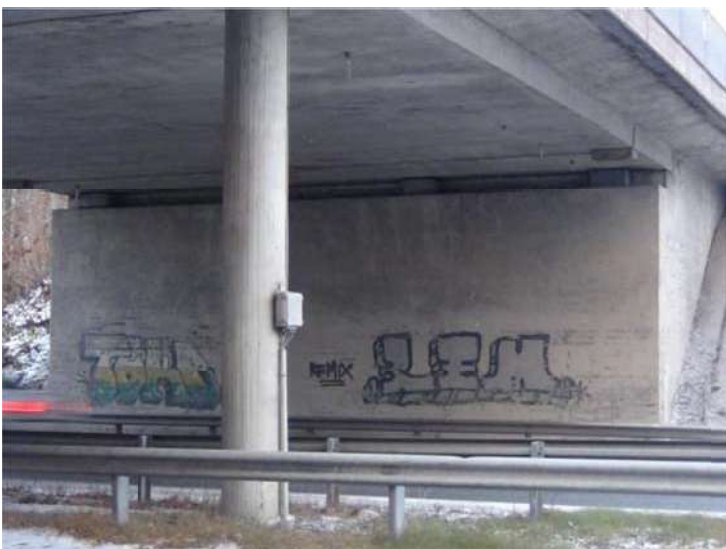
Kuva 6. Alusrakenteet (100). Kuvassa idänpuoleinen maatuki ja yksi välitukipilareista.

Selkeästi pinnaltaan huonokuntoisin rakenne on tämä idänpuoleinen etumuri. Lännenpuoleinen maatuki onkin korjattu erikseen viimeksi v. 2012 ja se on selvästi ”siistimpi”.

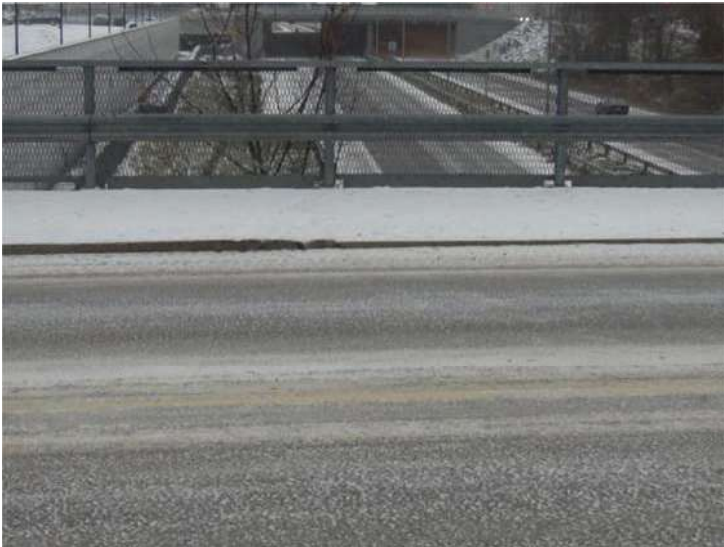
Kuva 10. Liikuntasaumalaitteet (700). Sillassa ei ole varsinaisia liikuntasaumalaitteita ainakaan alkuperäisten suunnitelmien mukaan. Alkuperäinen teräsprofiilirakenne on ilmeisesti ab-kerrosten alla piilossa (ajoradalla).

Suositellaan massaliikuntasaumojen asennusta.

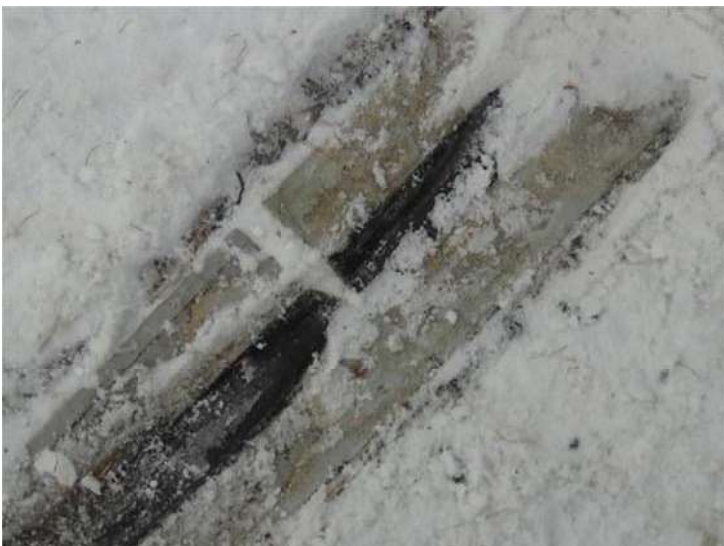
Kuva 11. Liikuntasaumalaitteet (700). Kevyenliikenteen väylällä liikuntasauman kohdalla on jonkinlainen liikuntasaumarakenne. Tarkempaa selvyyttä rakenteesta ei saatu.

Päätellen reunaulokkeiden saumojen kalkkihärmeisyydestä kannen alapinnalla, vesitiiveyden suhteen on "toivomisen varaa".

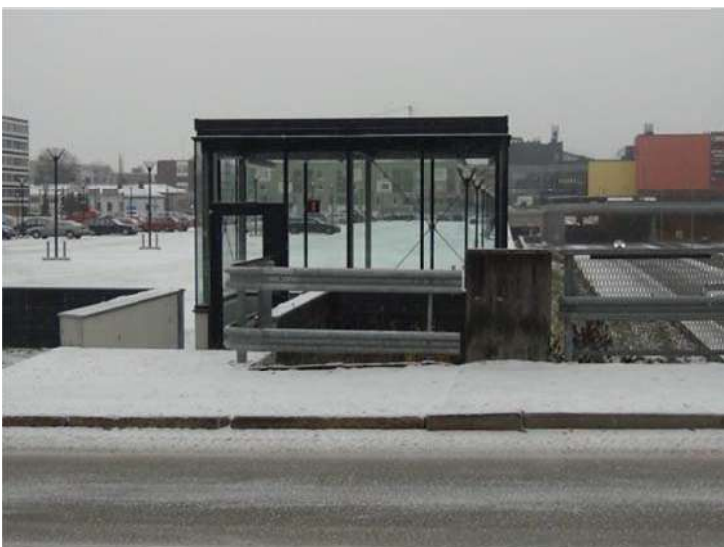
Kuva 15. Siltapaikka (900). Tuen 1 vasemmalla puolella silta päättyy portaikkorakennelmaan.

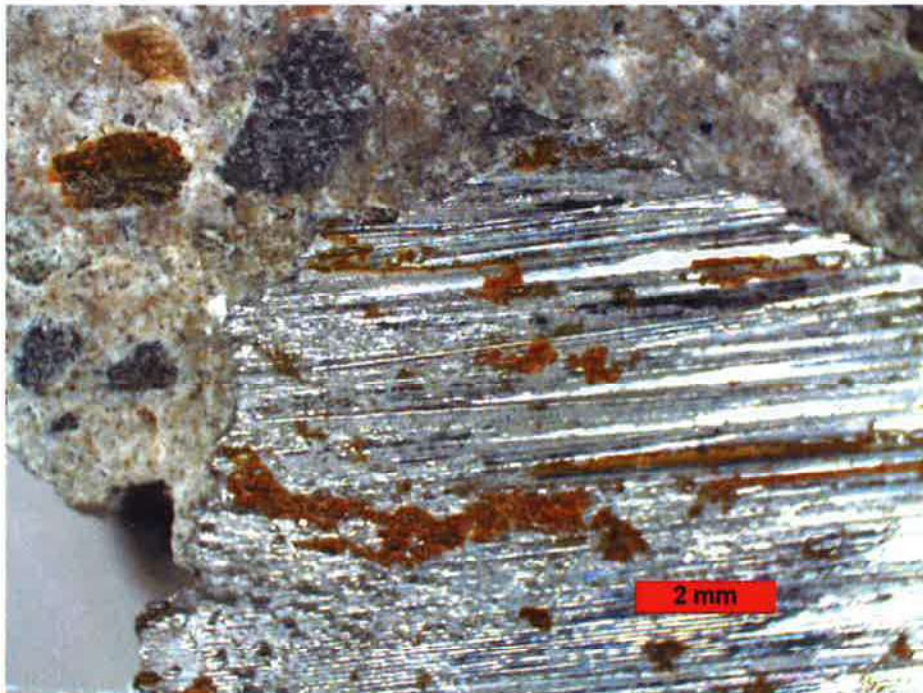
- Poranäyte Poratun lieriön pituus on n. 45 mm. Yläpinnalla erottuu bitumieriste, joka vaikuttaa hiukan värjänneen betonin yläpintaa. Eriste vaikuttaa paikoin olevan irti betonista, mutta näytteenoton/ -käsittelyn vaikutus huomioiden, on mahdotonta ottaa kantaa irtoamisen ajankohtaan. Näytteen katkaistulla sisäpinnalla esiintyy teräs (\varnothing 8,0 mm), jonka tartunta sideaineeseen on pääosin tiivis ja hyvä (Kuva 1).

Kuva 1. Näytteessä LK13KYP sijaitsevan teräksen ehjä ja tiivis tartunta sideaineeseen. Runkoaines erottuu pääosin mustanharmaana, sideaine vaaleana ja teräs kiiltäväharmaana. Poranäytteen katkaistu sisäpinta näkyvässä alhaalla vasemmalla, kannen yläpinta kuvan yläreunan suunnassa. Kuva otettu pintavalossa.
