Restaurering och ombyggnad av gammal ladugårdsbyggnad till fritidsbyggnad på skyddat område i skärgården

Sören Holmström

Examensarbete för Byggmästare (YH)-examen

Raseborg 2020

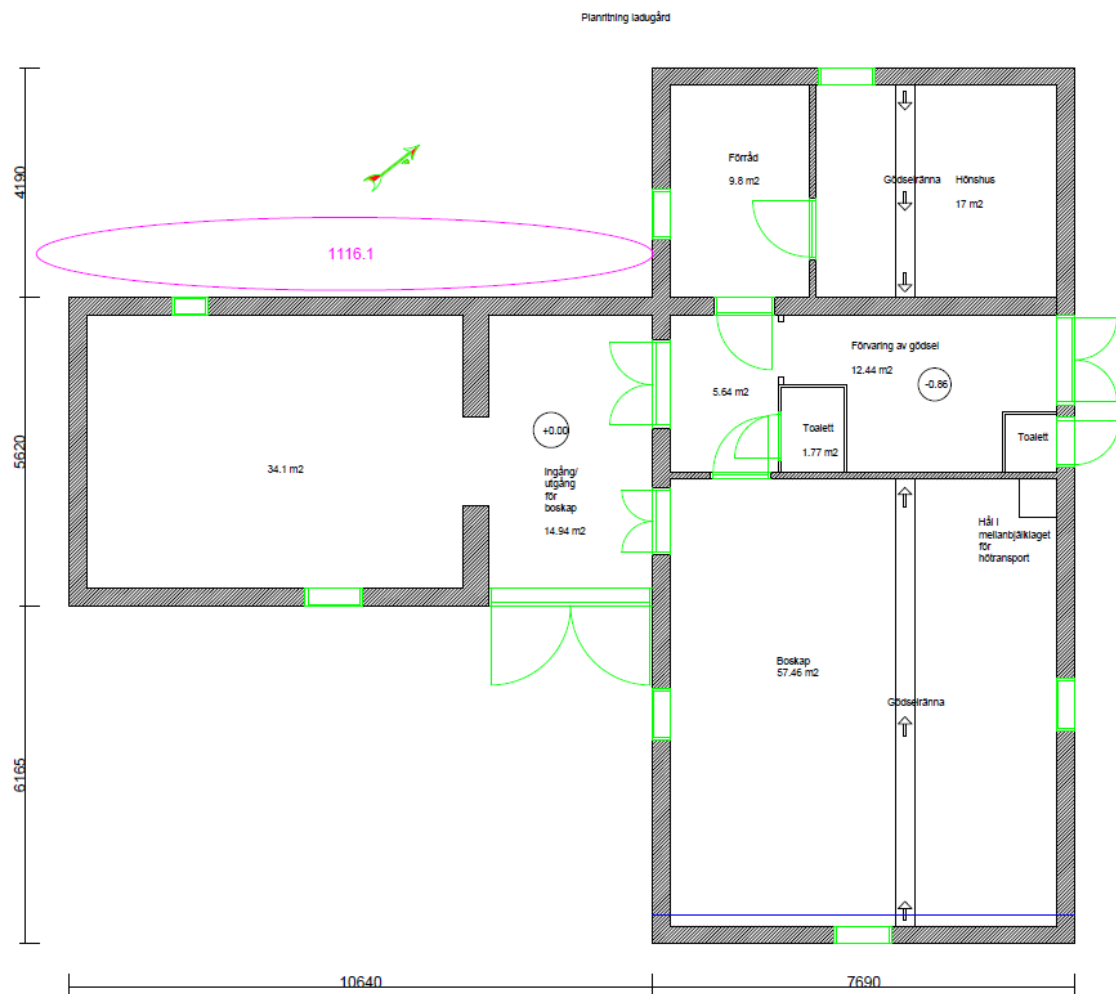
Byggnaden saknar helt dränering och vatten kommer på flera ställen in i byggnaden via grunden. Marken sluttar på ställen in mot byggnaden (*bild 1.*) eller är plan med byggnaden, marken sluttar inte bort från byggnaden utom vid det östra hörnet. Byggnaden är också byggd delvis vid foten av ett berg vilket gör att vatten rinner mot och in under byggnaden, berget går också in under byggnaden vid den nordvästra fasaden. (*bild 7.*)

Figur 6 Planritning över ladugården. Översikt över 1116-dränering.

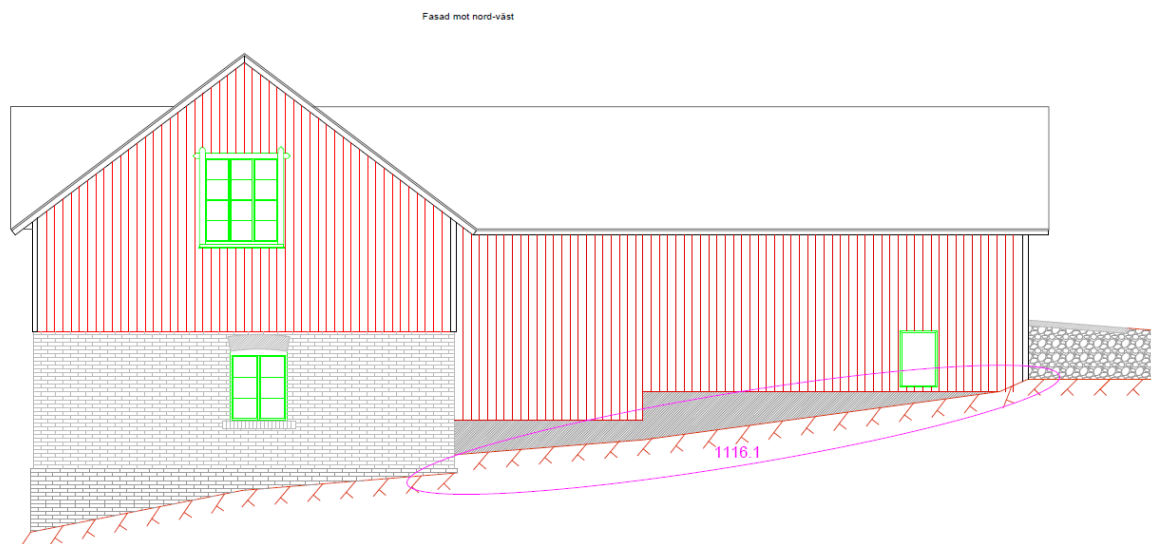
Figur 7 Fasadritning mot nordväst. Bilden som rör 1116-dränering placering är utmärkt.

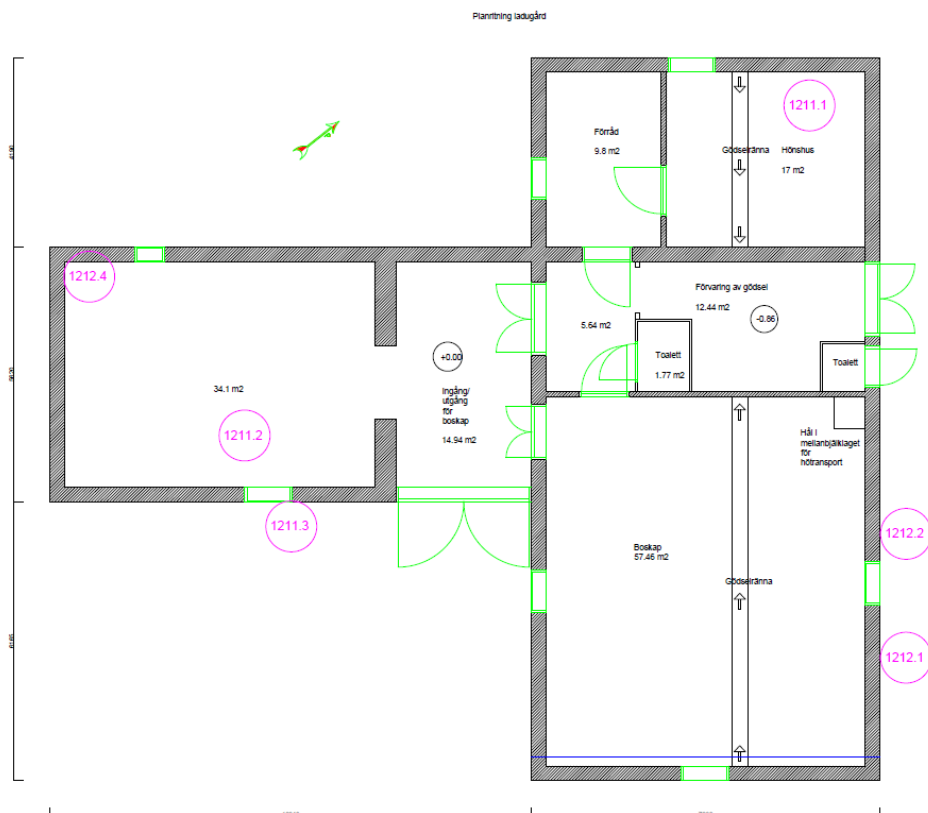
Sockeln är under marknivå på några ställen och vid de ställena har det inte gått att bestämma konditionen men överlag verkar sockeln vara i en dålig kondition, med ett flertal sprickor på flera ställen runt om på sockeln som fortsätter uppåt till muren och vidare, (se *bild 5 & 6.*) värst drabbade är det östra hörnet och vid dörren på den nordöstra fasaden. (se *bild 4.*) Detta beror troligtvis på att konstruktionen är grundlagd främst direkt på mark och att den därför kommit åt att röra sig eller sjunka tillsammans med markens rörelser.

Figur 9 Planritning på ladugården. Översikt på 121-grunden.

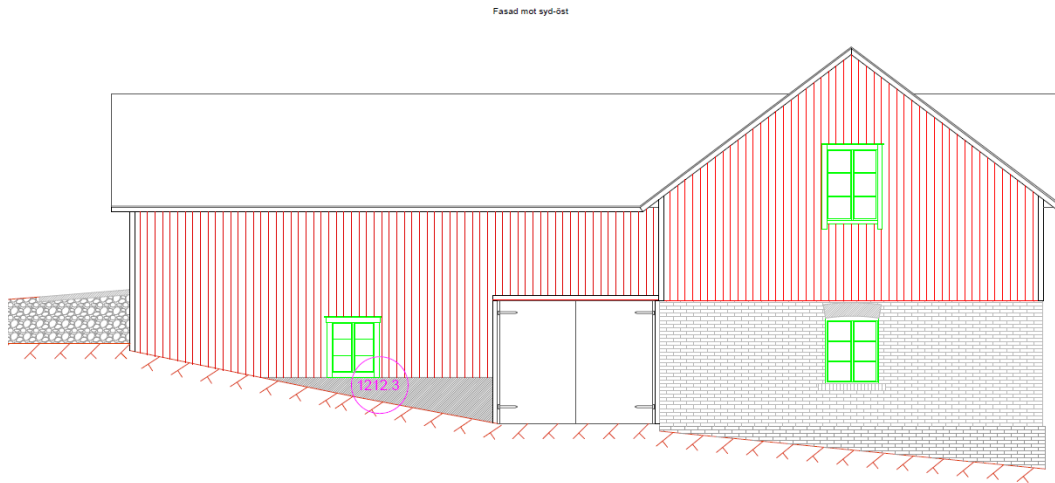
Figur 10 Fasadritning mot sydöst. Bilderna som rör 121-grunden är utmärkta.

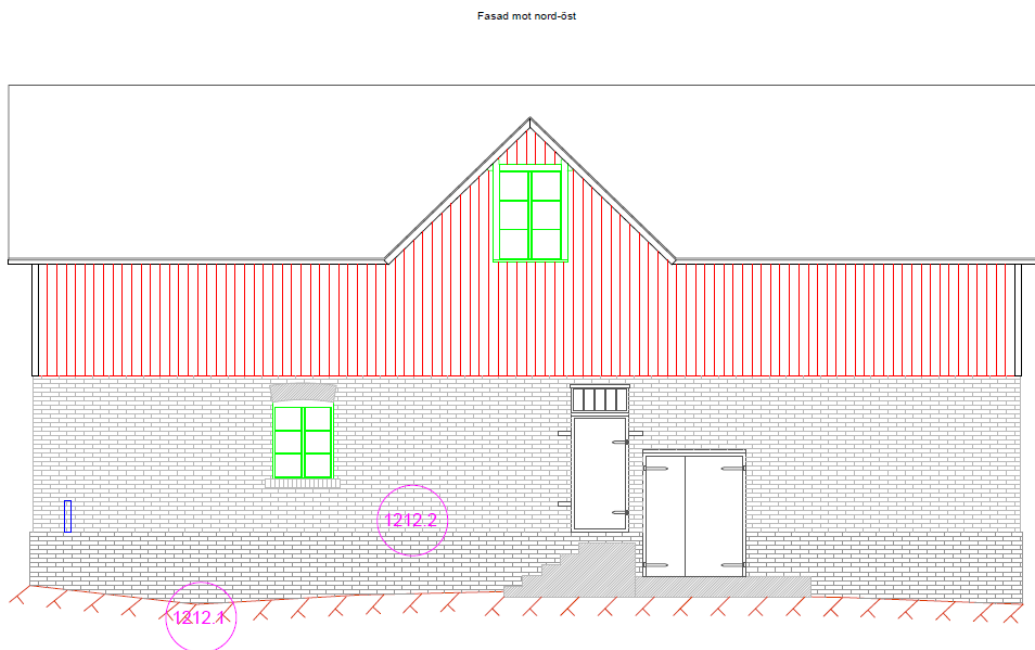
Figur 11 Fasadritning mot nordöst. Bilderna som rör 121-grunden är utmärkta.

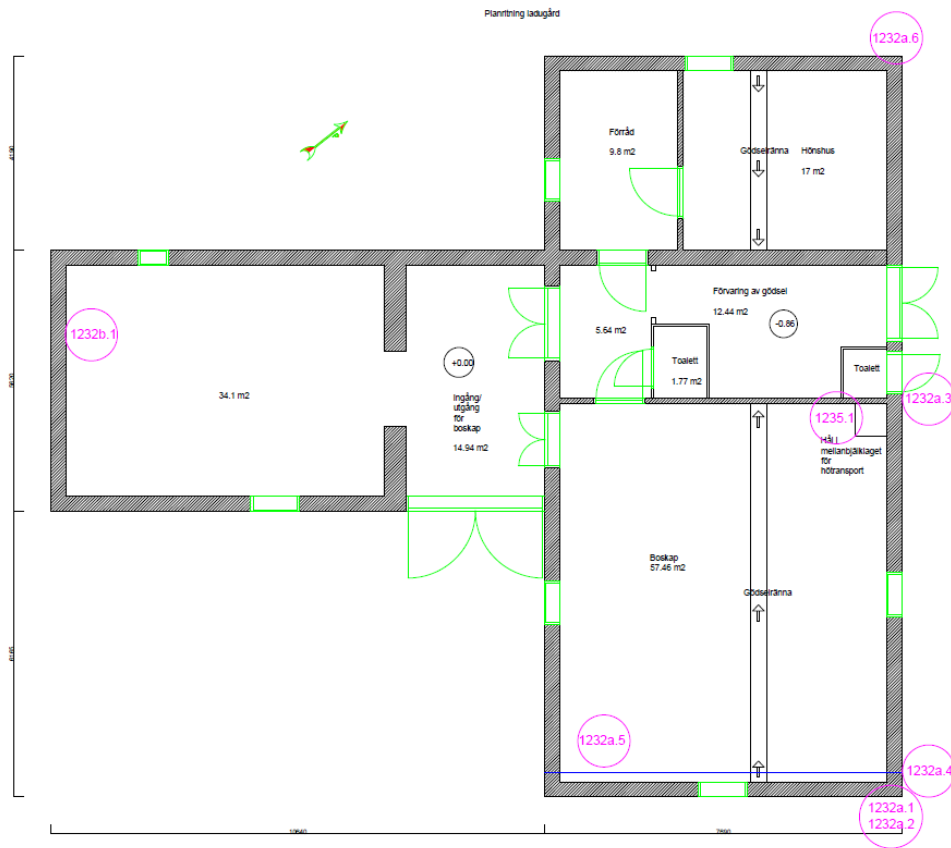
Figur 12 Planritning på ladugården. Översikt på 123-stommen.

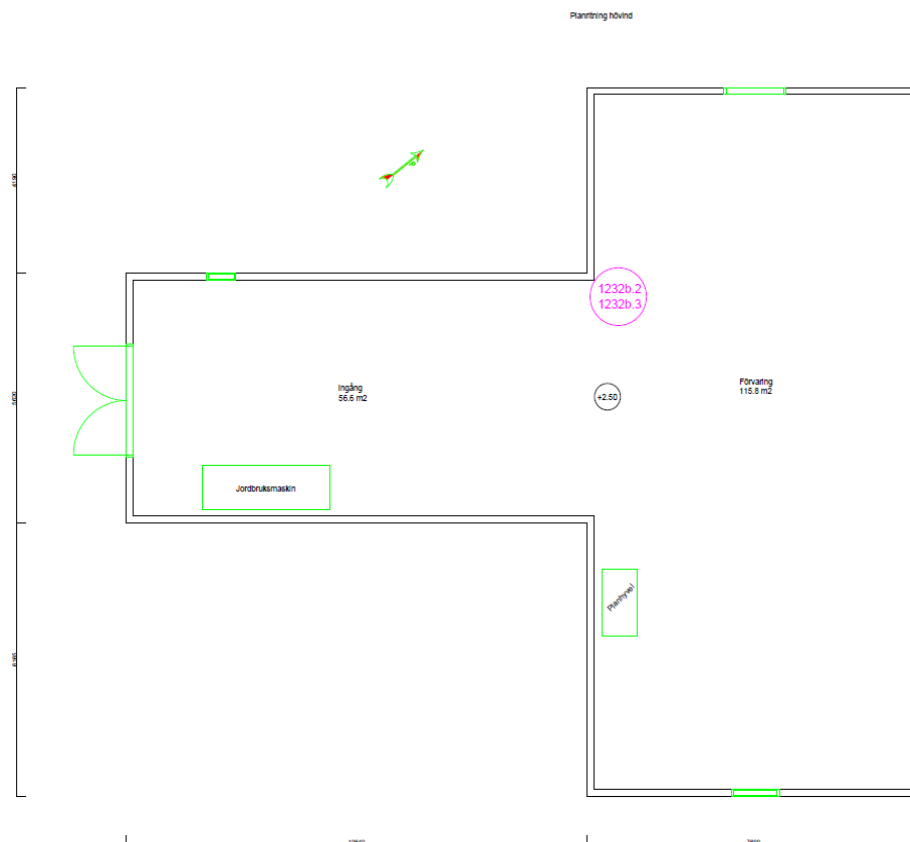
Figur 13 Planritning på hövinden. Översikt på 123-stommen.

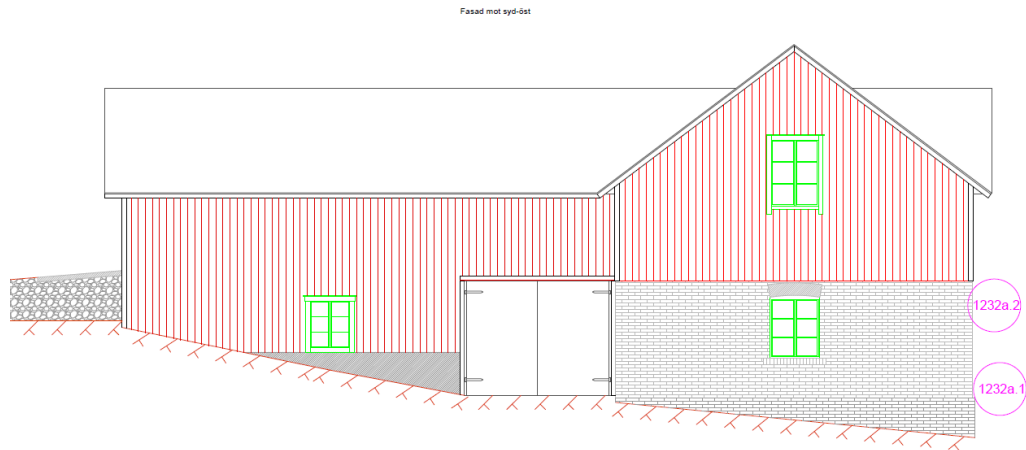
I sämst kondition är muren runt fönster och dörrar samt det östra hörnet där man kan se större sprickor som går längs med hela fasaden upp till stockstommens början. (*se bilderna 8–11.*)

Figur 14 Fasadritning mot sydöst. Bilderna som rör 123-stommen är utmärkta.

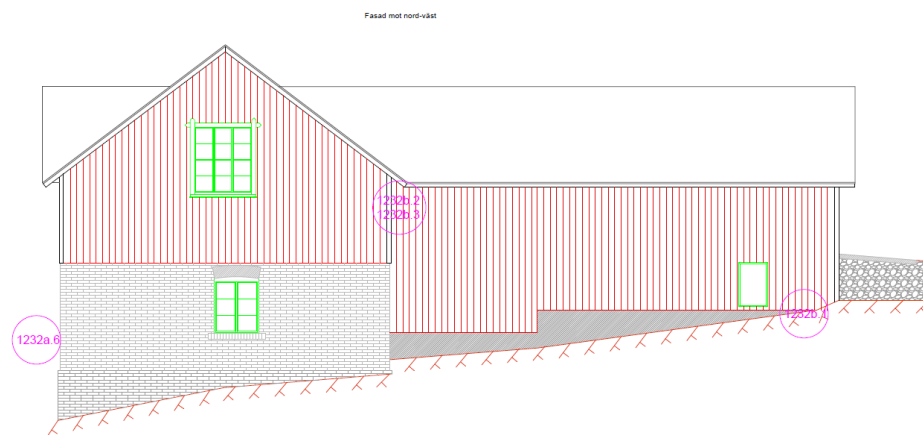
Fasaden mot nordväst vilar på berg och är troligen orsaken till att denna sida är i relativt god kondition, med endast mindre sprickor i stenarna och lossnat murbruk. (*se bild 13.*)

Figur 15 Fasadritning mot nordväst. Bilderna som rör 123-stommen är utmärkta.

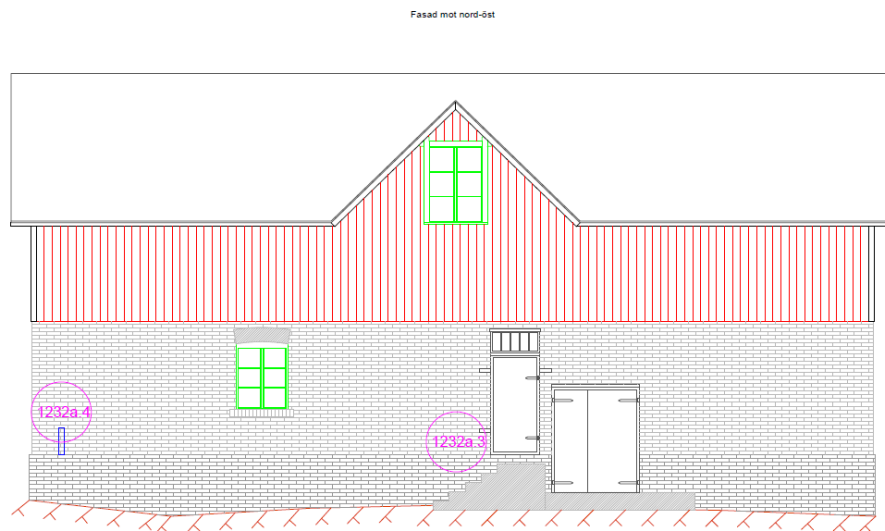
Figur 16 Fasadritning mot nordöst. Bilderna som rör 123-stommen är utmärkta.

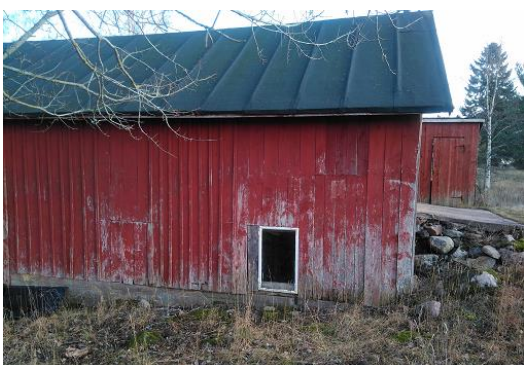
Bild 20 1241.2 Överblicksbild över fasaden mot nordväst. På bilden syns rampen som leder till hövinden på höger sida.

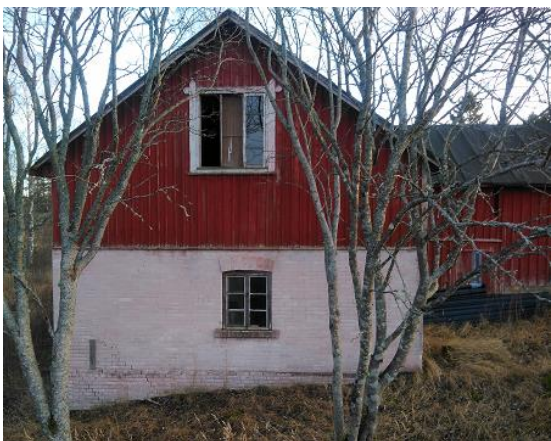
Bild 21 1241.3 Överblicksbild över fasaden mot nordväst. Grunden här vilar iallafall delvis på berg.

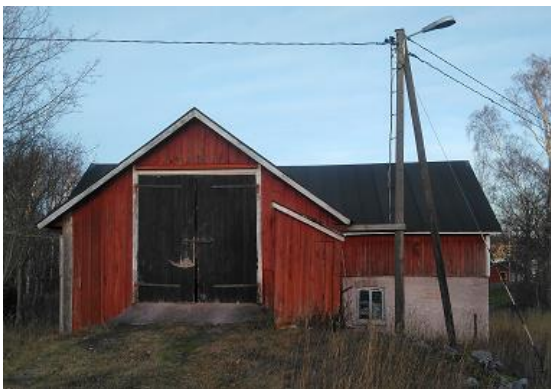
Bild 22 1241.4 Överblicksbild över fasaden mot sydväst. Porten leder till hövinden. Ingången har i något skede blivit tillbyggd. Det lilla utstickande tillbyggnaden till höger om porten verkar ha kommit till i ett ännu senare skede.

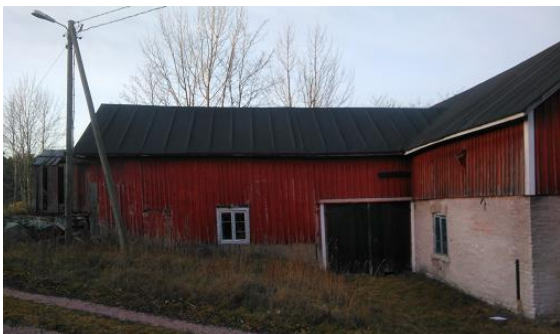
Bild 23 1241.5 Överblicksbild över fasaden mot sydöst. Porten leder till ladugården. Till vänster ingången till hövinden.

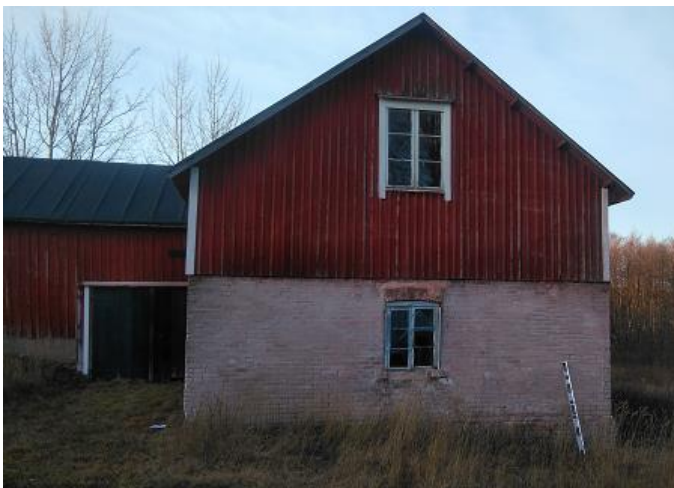
För att hindra att det östra hörnet skadas eller börjar luta ytterligare så har man i något skede stött upp det drabbade hörnet genom att dra en järnstång genom den nordöstra och sydvästra muren nära hörnet. (*se bild 11 och 12.*) Man kan också se att man i något skede har försökt täppa till sprickorna med någon form av puts men med tiden har det bildats nya sprickbildningar även på putsen. (*se bild 8 och 9.*)

Bild 24 1241.6 Överblicksbild över fasaden mot sydöst. Till vänster porten till ladugården och på höger sida kan man se det östra hörnet som har stötts upp. På bilden syns också ett anteckningsblock och ett vattenpass.

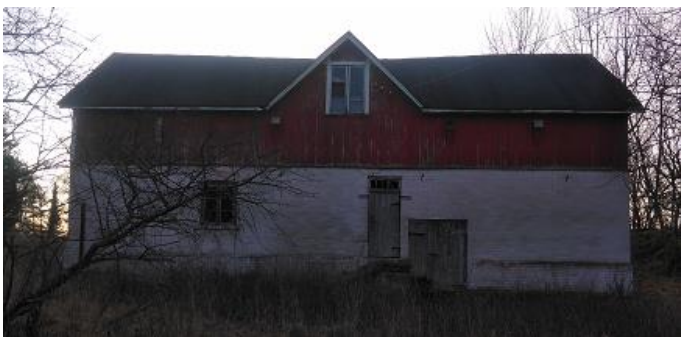
Bild 25 1241.7 Överblicksbild över fasaden mot nordöst. På bilden syns en wc dörr och porten leder till förvaringsplatsen för gödsel. Genom porten tog man ut gödsel och förde ut till de närliggande åkrarna.

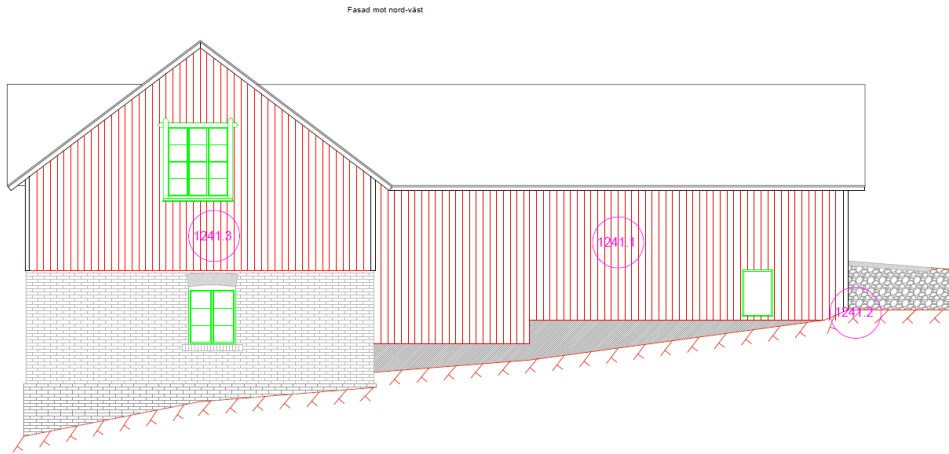
Brädfodringen är på vissa ställen rötskadad och färgen har börjat flaga. Överlag är brädfodringen i en dålig kondition och åtminstone de skadade delarna bör bytas ut och fasaden målas på nytt eller bytas ut helt. (*se bild 18.*) De följande *överblickbilderna 19–24* är tagna för att ge en bild av fasadernas kondition men också en bild av hur byggnaden ser ut i sin helhet. Läs bildtexterna för mer information. *Figurerna 17–20* föreställer fasadritningar på konstruktionens samtliga sidor och visar också var bilderna är tagna i förhållande till dem.

Figur 17 Fasadritning mot nordväst. Bilderna som rör 124-fasader är utmärkta.

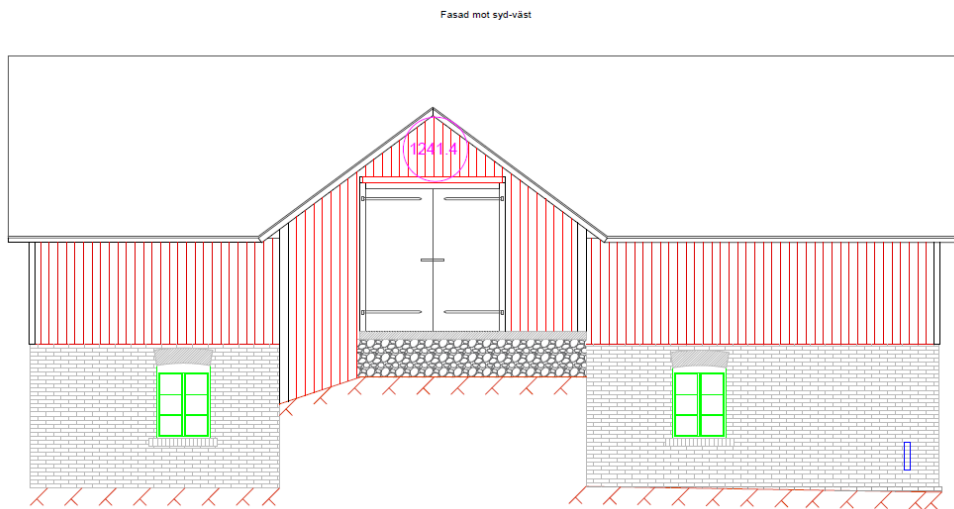
Figur 18 Fasadritning mot sydväst. Bilden som rör 124-fasader är utmärkt.

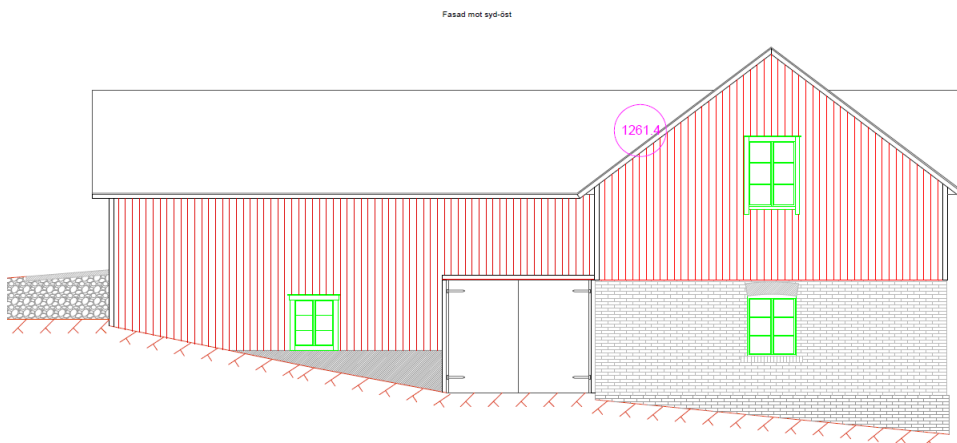
Figur 19 Fasadritning mot sydöst. Bilden som rör 124-fasader är utmärkt.

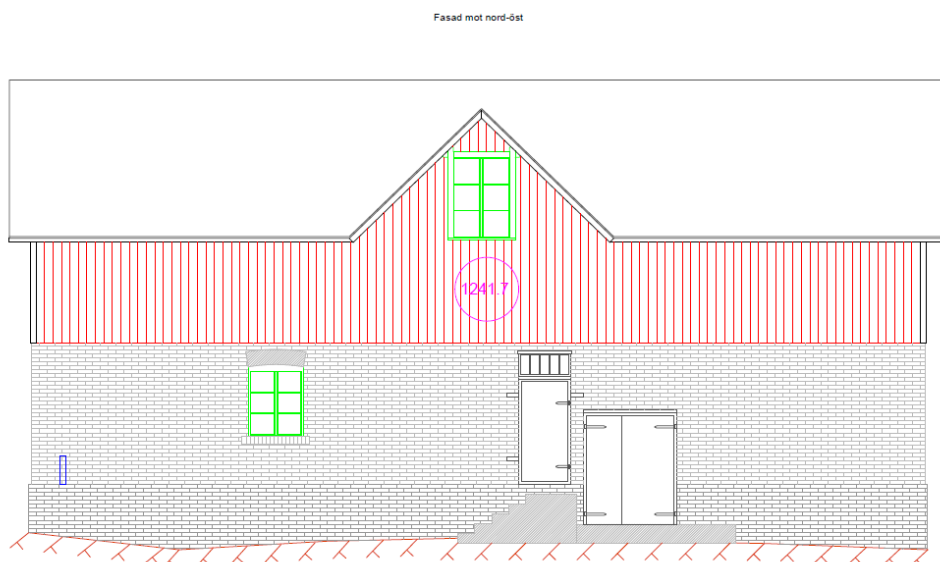
Figur 20 Fasad mot nordöst. Bilden som rör 124-fasader är utmärkt.

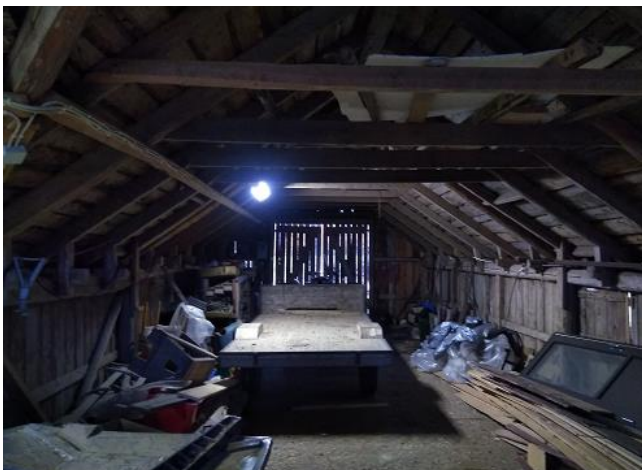
Hövindsutrymmet är öppet och rymligt. Höjden från golvet till övrebjälklaget varierar mellan 2,4 – 3m och till takstolens undrekant mellan 3,7- 4,3m. I något skede har det gjorts en tillbyggnad på ca 7m så att hövindens ingång har blivit större. Tillbyggnaden är antagligen gjord för att få plats med den stora jordbruksmaskinen som fortfarande finns kvar på höger sida om ingången. (se bild 25.)

Bild 26 1261.1 Överblicksbild över ingången till hövinden. Till vänster syns lite av jordbruksmaskinen som tillbyggnaden gjordes för. På bilden syns också en traktor med släp och virkeshögar.

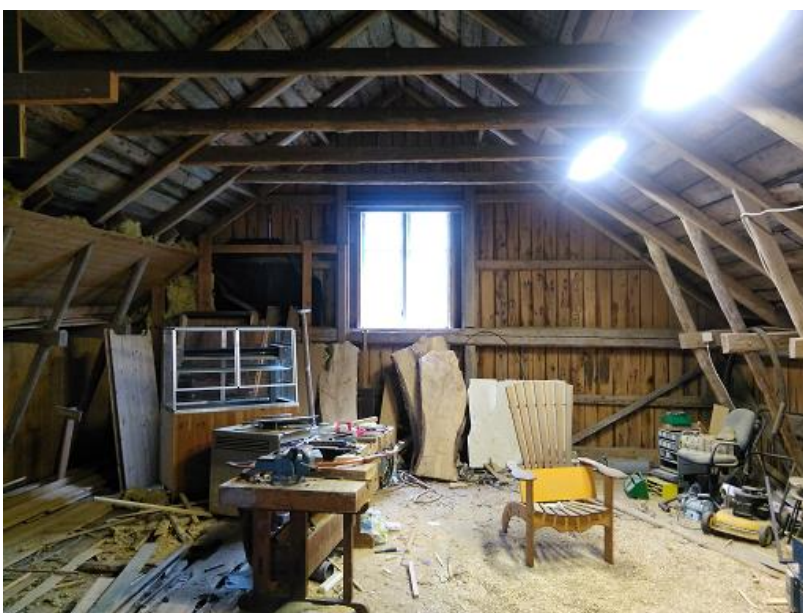
Bild 27 1261.2 Överblicksbild över höförrådet, bilden tagen mot riktning sydöst. Denna del används som snickarverkstad. Man kan se att väggen till vänster är delvis isolerad och iklädd innerpanel.

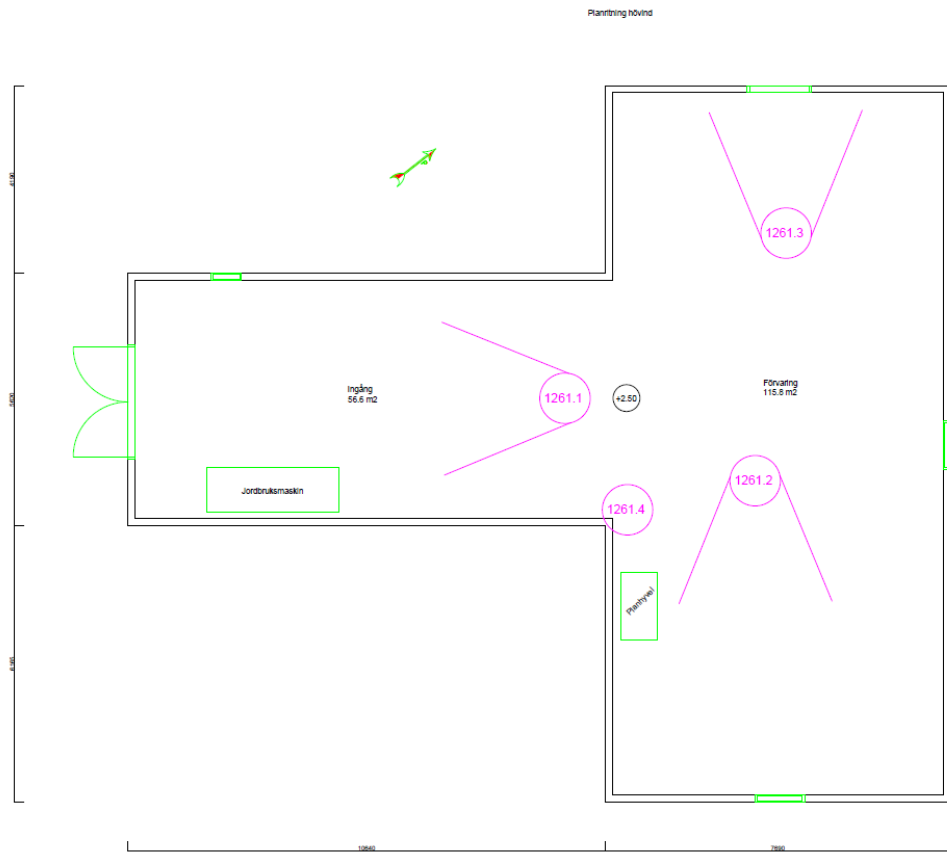
Figur 21 Planritning på hövinden. Översikt över 126-vattentaket.

Byggnaden saknar snöhinder, vilka bör monteras åtminstone över ingångar där taket sluttar mot ingången för att hindra fallande snö. Byggnaden saknar stege men också en uppenbar orsak att ta sig upp på taket men det kan ändå vara bra att montera en i samband med t.ex. byggande av en skorsten eller andra takkonstruktioner som kräver regelbundet underhåll. Det saknas också stuprännor och vattenrännor vilket skulle sörja för en effektiv vattenavrinning från taket, vilket rekommenderas att montera. De följande *överblicksbilderna 25- 27* är tagna för att ge en bild av hur hövinden ser ut på insidan. *Figurerna 21* och *22* föreställer en planritning respektive en fasadritning där man kan se var bilderna är tagna.

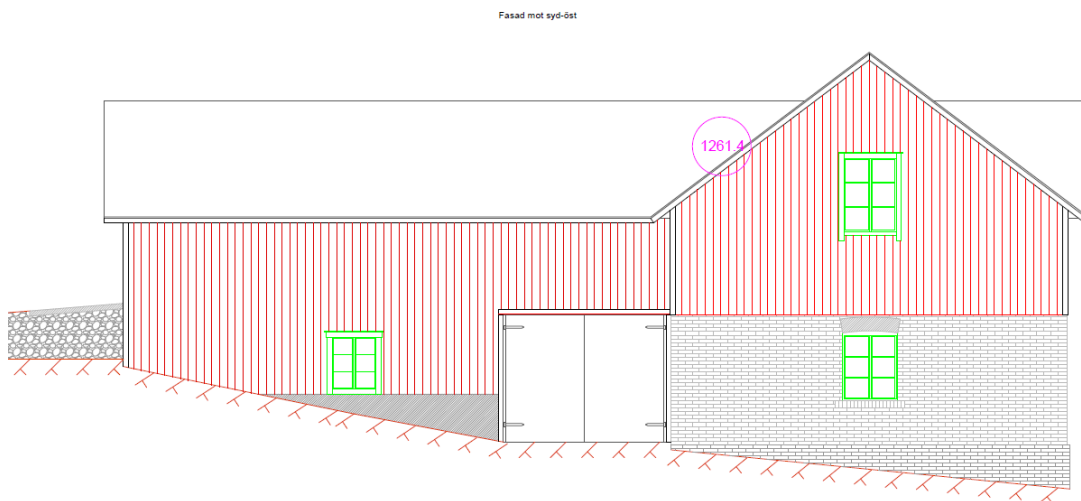
Figur 22 Fasadritning mot sydöst. Bilden som rör 126-vattentak är utmärkt.
