Samband mellan huskroppens livscykel, planlösning och radonnivåer

Med fokus på Åland

Examensarbete för ingenjör (YH)-examen

Raseborg 2020

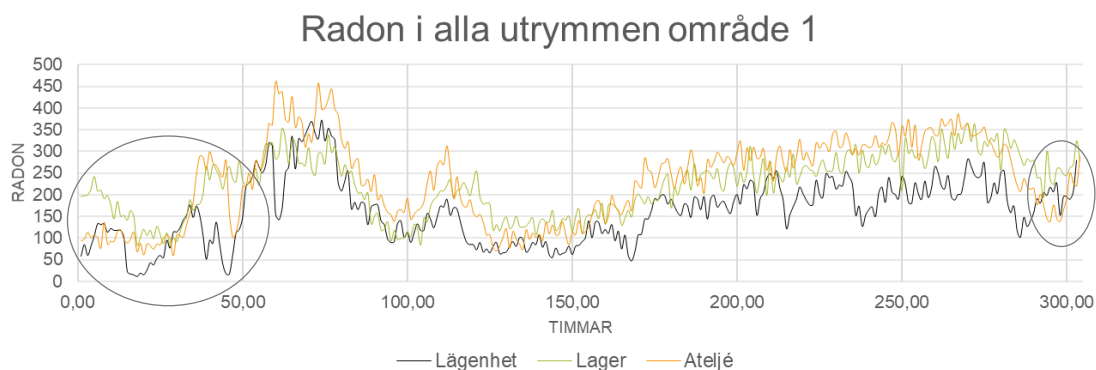
figur 15. Sammanställning av radonnivåer i båda byggnadskropparna och i de tre utrymmena – lägenheten, lagret och ateljén – i hus 1.1. Samtliga utrymmen har öppna planlösningar med loft. Datan är uppmätt samtidigt 27/9 2019–10/10 2019. Här kan man se stora likheter men samtidigt olikheter i början. Mätningen gjordes med Radoneye +2.

Lägenheten var kontinuerligt bebodd under kortidsmätningen och har uppvisat det lägsta radonmedeltalet. Ateljén var i användning i början och i slutet av perioden och visar en avvikande kurva. Lagret stod orört under mätperioden.

Alla utrymmen har luftdon i väggarna. Beaktande kvadratmetrar och volym så har ateljén den procentuellt sett största tilluften och lagret den minsta. Trots det så har ateljén det högsta radonvärdet under perioden men också den tätaste huskroppen.

Trots att vinden borde ha störst möjlighet att ventilerat fyllnadsmassorna under ateljén mer än massorna under den andra byggnaden, har ateljén det högsta medelvärde under perioden. En förklaring till detta kan vara att vinden också har störst möjlighet att påverka ateljéns grund. Ateljéns huskropp har en högre lufttäthet och en vinddriven toppventilator. Dessa två faktorer ökar tillsammans undertrycket mot marken och grunden. Här blir undertrycket högre än i lägenheten och lagret.

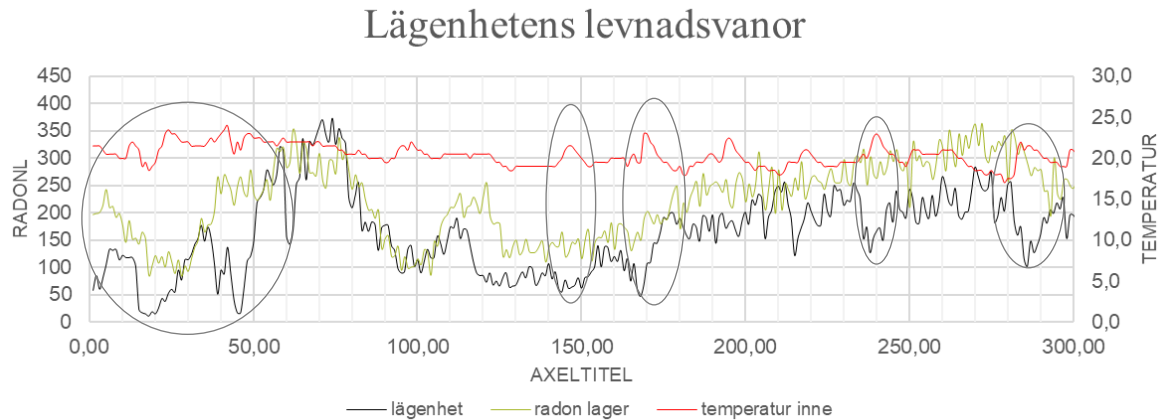
figur 16. Levnadsvanornas påverkan på radonutvecklingen i bostaden i hus 1.1.

Den gröna linjen i figur 16 är opåverkad av mänskliga rörelser och visar lagrets orörda grundvärde. Svart kurva har ungefär samma utveckling.

Den första markeringen i figur 16 ringar in sjunkande temperaturer och radonhalt, alltså kraftig vädring och stor luftomväxling. Den andra markeringen ringar in sjunkande radonvärden förknippade med värmeutveckling. De snabba temperaturförändringarna vore omöjliga utan kaminen och förbränningen i bostaden.

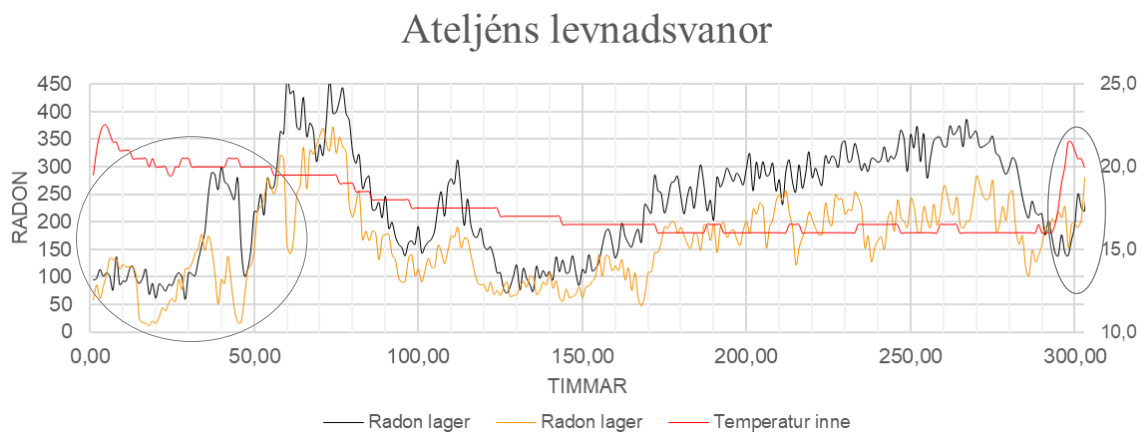
Ateljén är i användning endast i början och i slutet av mätperioden, vilket markeras med cirkelarna i figur 17. Piken eller toppen i radonvärdet i början kommer från att jag då hade varit borta en hel dag och jobbat med undersökningen för att på kvällen komma tillbaka för några timmar, tända eld i kaminen och packa bilen och lämna ateljén för cirka 250 timmar. När jag kommer tillbaka vid omkring 293 timmar, tar in grejer och tänder i kaminen sjunker radonnivåerna genast under lagrets nivåer.

figur 17. Orange linje beskriver lagrets grundvärde som är opåverkat under mätperioden. Svart linje står för radonnivåerna i ateljén. Avvikelse i början och slutet av diagrammet, som markerats med cirkel, beror på mänsklig aktivitet. Här sjunker radonvärdena så mycket att de blir lägre än grundvärdet i lagret – trots att de annars nästan alltid är högre.

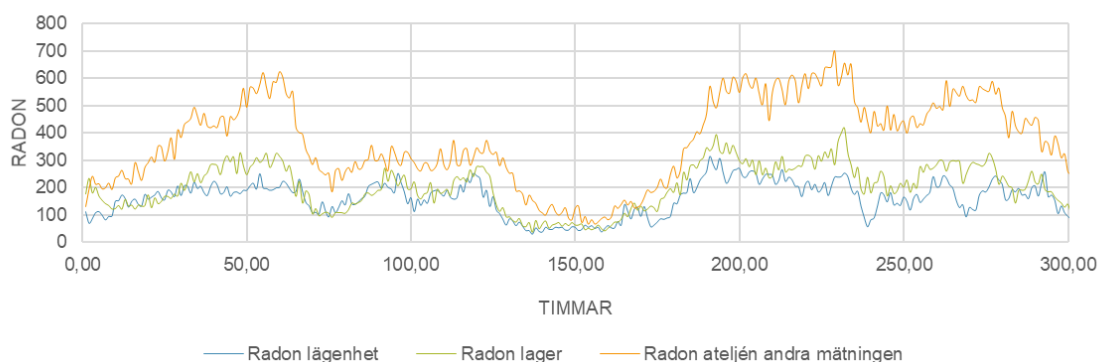
Ateljén andra mätningen

figur 18. Den andra och riktgivande mätningen av hus 1.1 som gjordes med Radoneye +2. Radonhalterna steg med hela 94,7 procent i ateljén, i jämförelse med den tidigare mätperioden 27/09–10/10 2019. Det berodde på att jag efter den första mätningen ändrade på ventilationsflödena i ateljén.

En jämförelse mellan figur 18 och figur 15, med den jämförelsebara första mätningen, visar på förvånansvärt stora likheter i radonnivåerna för lagret och lägenheten (se figur 42). Men också på nästan en fördubbling av radonvärdena i ateljén, som under den andra mätningen har ett medelvärde på 452,2 Bq/m³, vilket är klart över uppsatta gränsvärde på 300 Bq/m³. Här är en radonsanering att rekommendera.

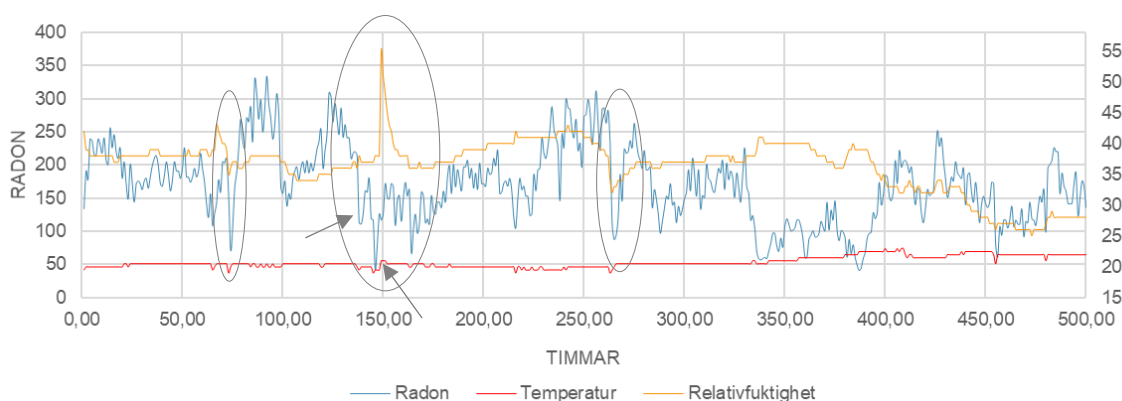
Källare hus 2.1

figur 21. Källare i hus 2.1. Källarens något nervösa linjer är påverkade av mänskliga rörelsemönster. Källaren har stora sänkor i radonvärden, och även toppar och sänkor i den relativa fuktigheten.

Mätpunkten för Radoneye +2 var utanför pannrummet, som ligger mycket nära garaget med lägre temperatur. Pannrummet har branddörrar både mot källartrappan och mot garaget.

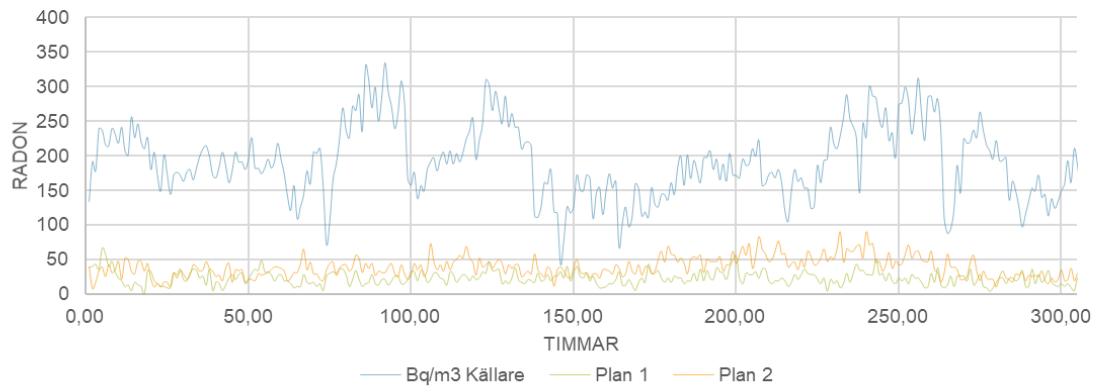
Hus 2.1 Radonutveckling

figur 22. Radonutvecklingen i hus 2.1. Samma fenomen som i hus 2.1 kan man se i hus 2.2, 2.4 och 3.1. Jämför figur 22 med figur 42. Observera dock att mätningarna i hus 2.4 och 3.1 gjorts endast med radonpuck.

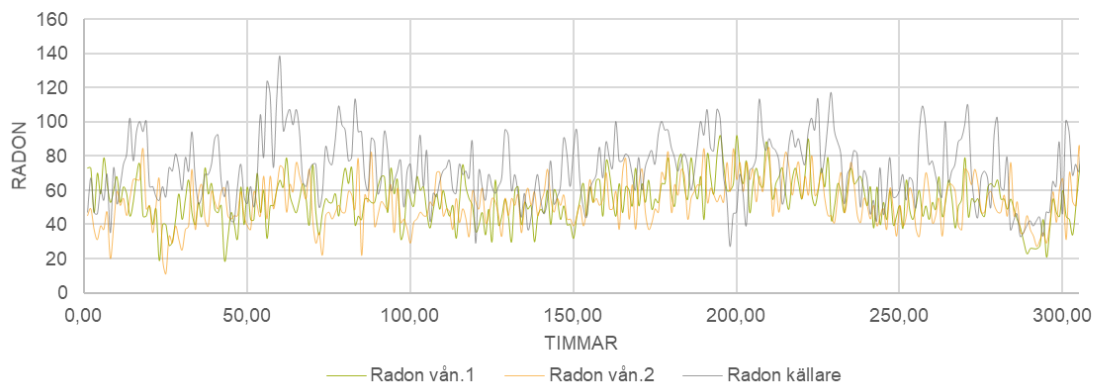
Hus 2.3 Radonutveckling

figur 23. Radonutvecklingen i hus 2.3. Samma fenomen som i hus 2.3 kan man se i hus 1.2 och 4.1. Jämför figur 23 med figur 42. Observera dock att mätningarna i hus 1.2 och 4.1 gjorts endast med radonpuck.

Hus 2.3 har en mycket jämnare radonutveckling och högre värden i hela byggnaden än hus 2.1, fast det generellt sett har mycket bättre tilluft. På grund av planlösningen i hus 2.3, som är öppen för jordluft, så sprids radonet jämt i hela huset. Här inverkar också att källarens naturliga ventilation är bortrenoverad i samband med renovering och byte till jordvärme.

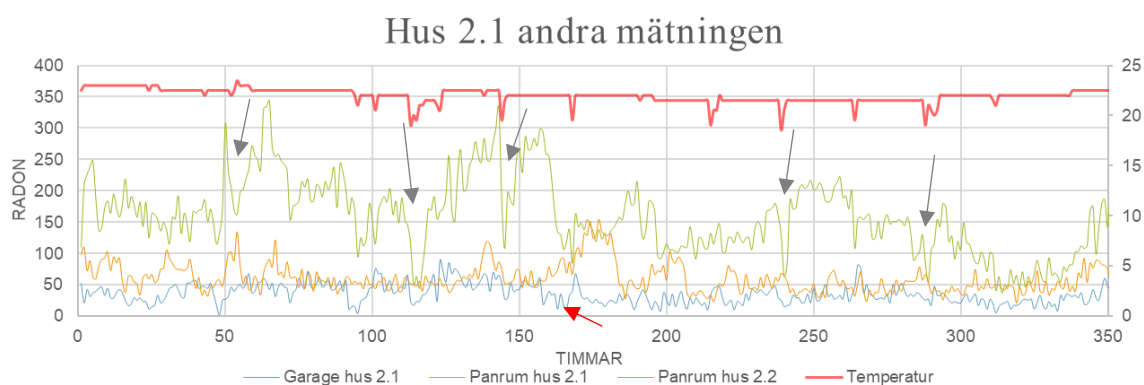
figur 24. Radonvärdena i källaren i hus 2.1 och hus 2.2. pilarna markerar dalar i kurvan som kan antas komma från mänskliga rörelser i källaren på hus 2.1.

Den här gången gjorde jag också en mätning i grannhusets källare, hus 2.2, för att få jämförelsematerial. I hus 2.2 placerade jag en mätare i det före detta pannrummet.

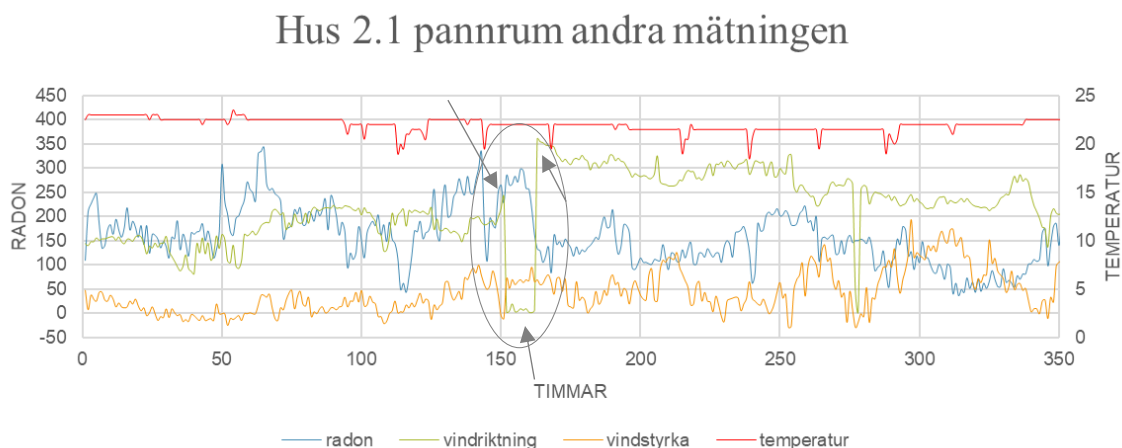
I figur 27 kan man se att i vissa vindriktningar är radonnivåerna större än i andra. Att vindstyrkan påverkar framkommer även av att vissa vindriktningar ger en linje som överensstämmer med radonets formspråk.

figur 27. Samband mellan mänskliga rörelser, vindstyrka, vindriktning och radonnivåer i pannrummet och garaget i hus 2.1.

Markeringen i figur 27 visar hur vinden skiftar från cirka 250° till mellan 0°–10° och radonhalten skjuter i höjden, och sjunker igen när vindriktningen skiftar tillbaka till ca 350° utan att vindstyrkan ändrar väsentligt. Det är märkligt att radongaserna samtidigt hålls väldigt låga i garaget, de sjunker med vindstyrkan orange linje (se figur 24 röd pil. Diagrammen i figurerna 24, 27 och 28 visar mätningar från samma källare. Vindriktningarna går att studera i bilaga 1, figur 27 och 29.
