KARELIA-AMMATTIKORKEAKOULU
Rakennustekniikan koulutus

VANHAN SORAMONTUN KUNNOSTAMINEN ASUINALUEEKSI

Opinnäytetyö
Huhtikuu 2020

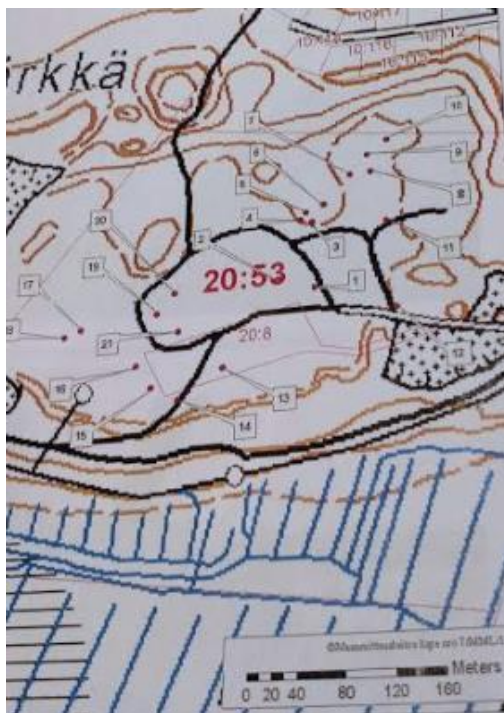
Kuva 5. Tutkimuspisteiden sijainti kohteessa (Kuva: Elinkeino, liikenne- ja ympäristökeskus 2011.)

painoisista, hyvin sekoitetuista näytteistä. Maaperänäytteenotot suoritettiin 14.6.2011 kaivinkoneen avulla tehdyistä koekuopista, joiden sijainti on esitetty kuvassa 5. Näytteenotto kohdennettiin Kontiolahden kunnan ympäristösuojelu-
sihteerin kanssa käytyjen keskusteluiden perusteella todetuille riskialueille, pää-
asiassa ennen selvittämättömille alueille. Lisäksi näytepisteitä kohdennettiin alu-
eille, joissa havaittiin ympäristöön kuulumatonta maa-ainesta ja jätettä. (Elin-
keino, - liikenne- ja ympäristökeskus 2011.)

Koekuopista tehdyt havainnot on kirjattu mittaustulosten yhteyteen. Tuloksia tarkastellessa huomataan, että ohjearvot ylittyvät vain kahdessa näytteessä. Näissä molemmissa ohjearvojen ylityksissä on kyseessä muualta alueelle tuotu aines. Muissa näytteissä pitoisuudet ovat alle kynnyсарvojen. Näytteitä otettaessa huomattiin, että aiemmin alueella tehtyjen tasaustöiden yhteydessä on alueen maaperään haudattu muun muassa kestopäällysteen kappaleita, metallia ja puutavaraa. (Elinkeino, liikenne- ja ympäristökeskus 2011.)

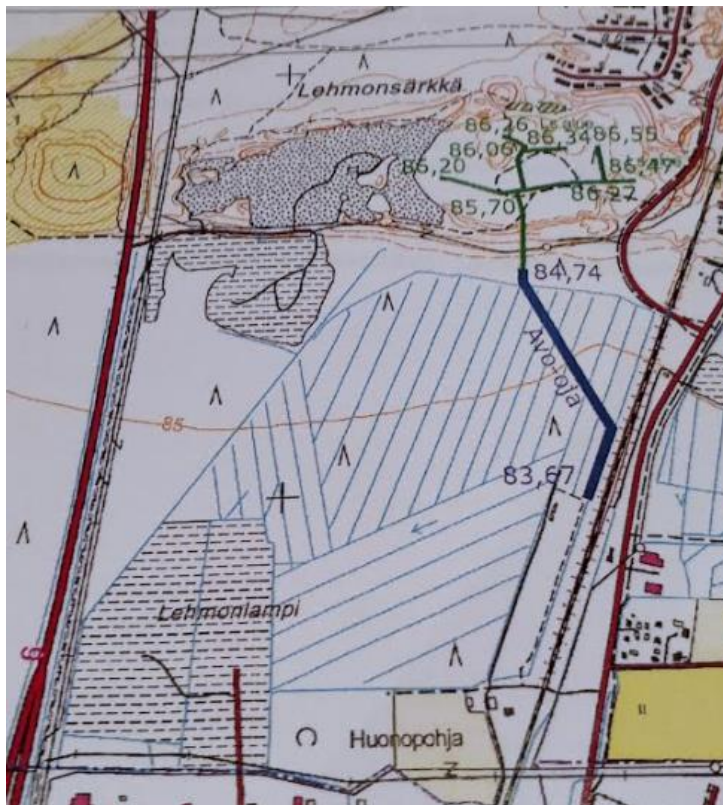
Kuva 10. Hahmotuskuva hulevesilinjasta. (Kuva: Mönkkönen & Kokkonen 2015.)

Järkevin vaihtoehto alueen kuivatukseksi oli johtaa alueen vedet etelän suuntaan. Tämän on todennut myös Rambol Oy omassa kuivatusselvityksessään. (Mönkkönen & Kokkonen, 2015.) Vedet johdettiin alueen eteläpuolella sijaitsevan harjun ali putkella (kuva 10.) Jatkossa vedet tullaan johtamaan kaivettavassa avo-ojassa, rautatien varressa sijaitsevaan nykyiseen avo-ojaan, josta edelleen olemassa olevien ojien myötä Kurapuroon sekä Pielisjokeen. (Mönkkönen & Kokkonen 2015.)

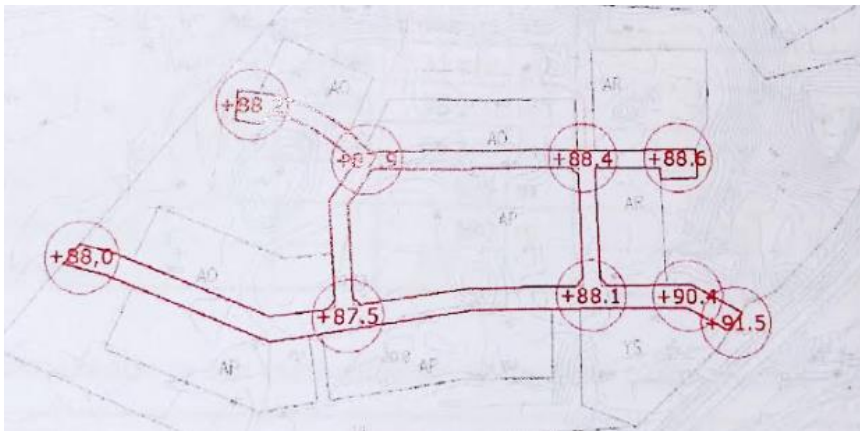
Kuva 11. Hahmotuskuva kaduista. (Kuva: Mönkkönen & Kokkonen 2015.)

Katujen alta poistettiin kaikki täytekerrokset perusmaahan asti (kuva 11.). Tällä toimenpiteellä varmistettiin, että katurakenteiden alle ei jäänyt huonosti tiivistyneitä tai epäpuhtaita täyttökerroksia, jotka aiheuttaisivat myöhemmin ongelmia.

Katualueiden täytöt tehtiin rakennekerroksittain noin 600 mm alapinnan tasoon routimattomalla kivennäismassalla, kerroksittain tiivistäen. Keskimääräinen täyttömaakerrospaksuus on 1,13 m. Täyttöjä tarvittiin noin 20 000 m³. (Mönkkönen & Kokkonen 2015.)

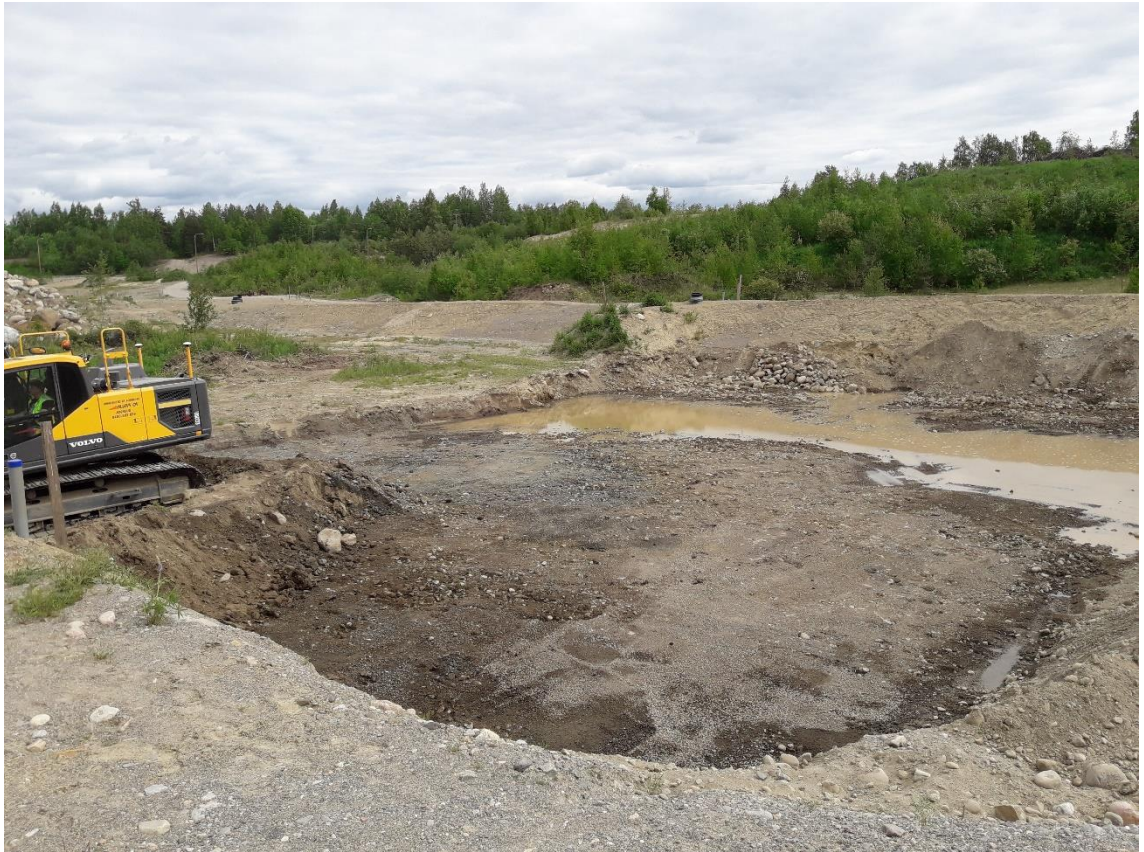
Kuva 2. Kaivanto

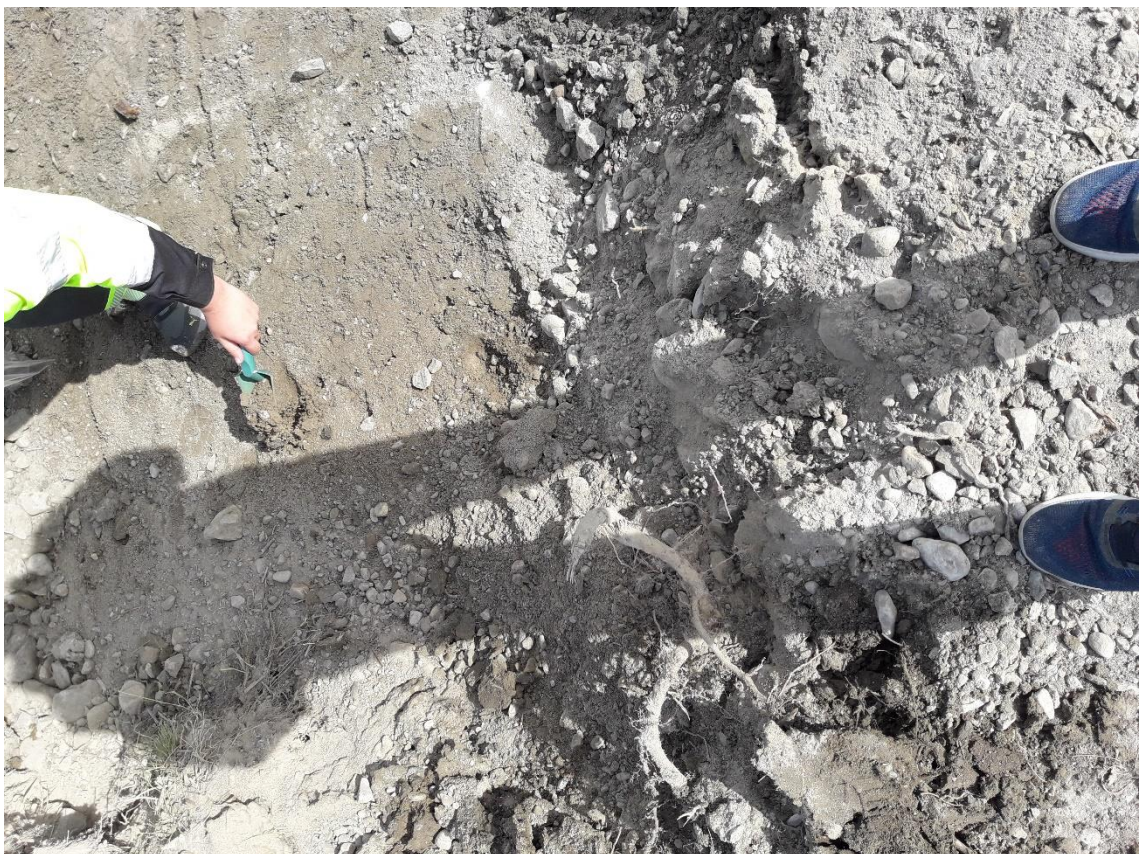
Kuva 7. Näytteen ottoa kaivannosta

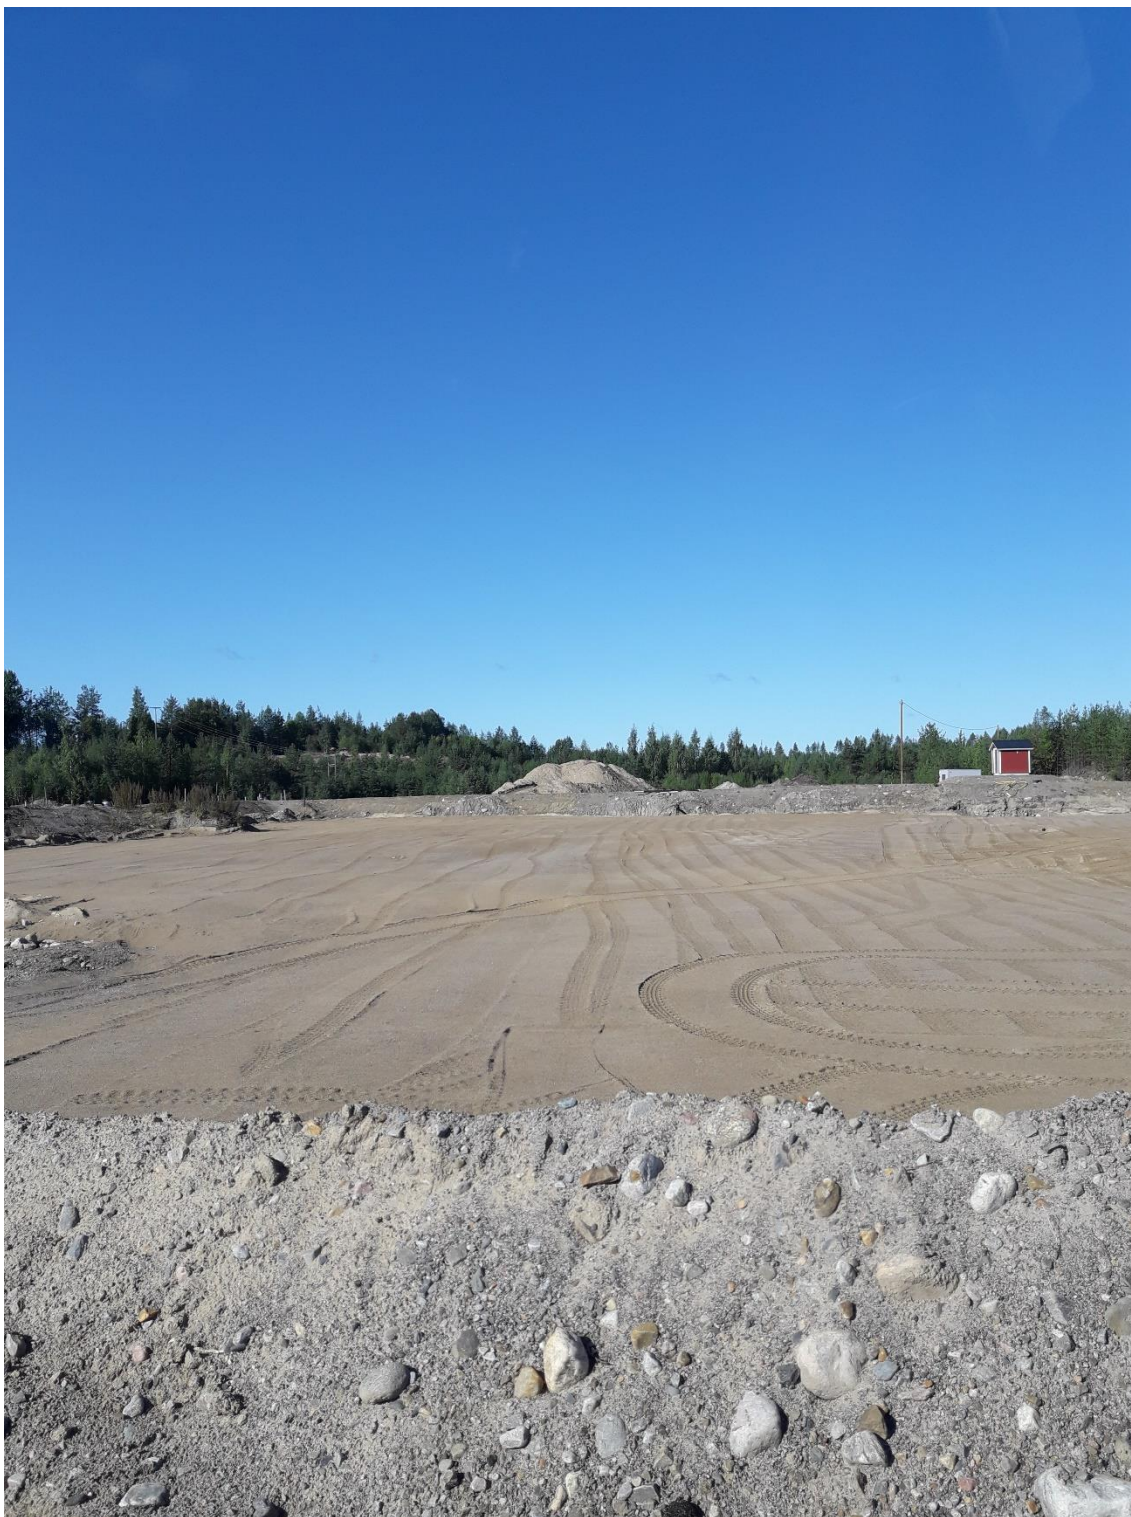
Kuva 17. Alue täytön jälkeen
