Kertaustyylinen kullattu ovaalikehys

Konservointi- ja restaurointisuunnitelma

Opinnäytetyö

13.5.2020

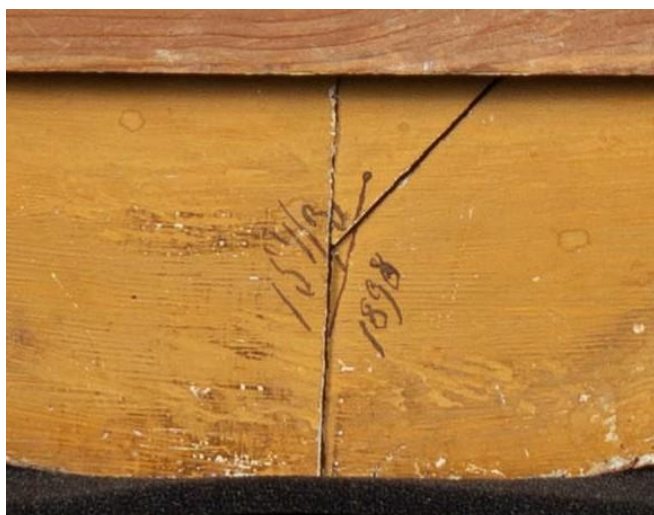
Kehyksen takaa, puupinnalle mustekynällä kirjoitettuna, löytyi vuosiluku 1898 (kuva 3),
joka varmisti epäilyt kehyksen ajoituksesta sen tyyllisten seikkojen perusteella. Kertaus-
tyyleiksi sanotaan aikaa 1800-luvun lopulla, jolloin oli samanaikaisesti muodissa useita
eri historiallisten tyylikausien kertauksia. Näillä kaikilla oli omat tyylipiirteensä, joita saa-
tettiin kuitenkin myös romantisoiden sekoittaa keskenään. Kertaustyyleiksi kutsutaan
kaikkia tyylejä, joiden nimessä on etuliite ”uus-”, kuten uusgotiikka, uusrokoko, uusre-
nessanssi, uusbarokki ja niin edelleen. (Kokki 2006, 8.)

Kuva 3. Vuosiluku kehyksen taustapuolella alareunassa.

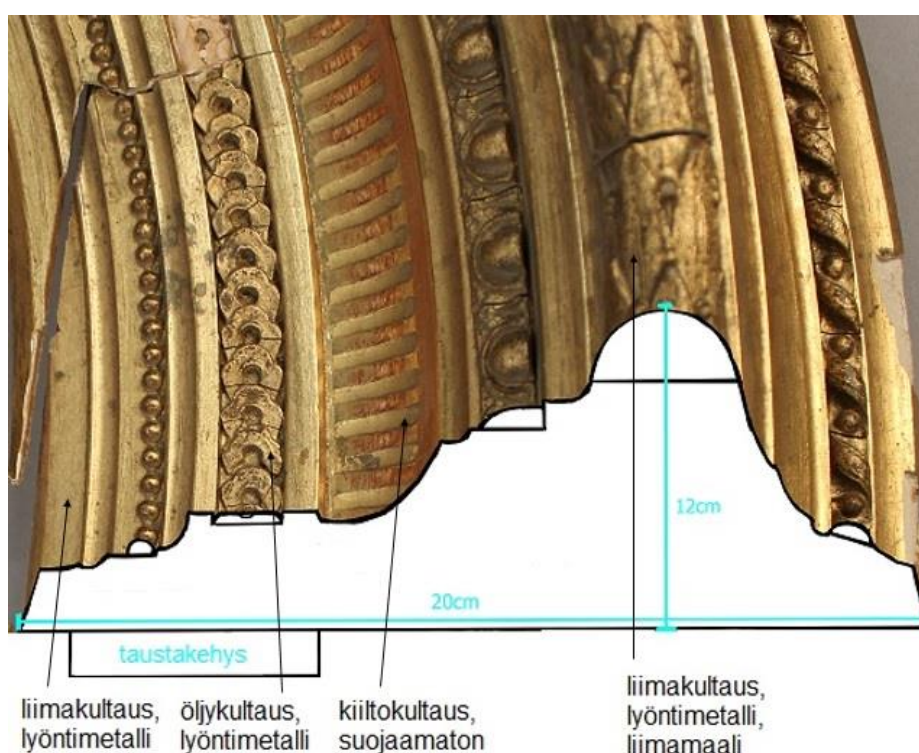
Kehyksessä on yhteensä viisi erilaista koristelistaa, joiden väliin jää tasaisempia koristelemattomia listoja. Koristelivat ovat ajalle tyypilliseen tapaan valmistettu komposasasta (kuva 12). Kehys on pääosin metalloitu lyöntimetallilla lukuun ottamatta kanneluurikoristeltua sisäkourua, josta silmämääräisestäkin tarkasteltuna näkee kuluneen kiiltokultauksen alta paistavan punertavan polumenttikerroksen, johon kultalehti on kiinnittynyt. Kehys on pahasti vaurioitunut mm. väärin säilytysolosuhteiden takia. Kuten edellä kerrottiin, kehys oli myös osallisena Katajanokan pommituksissa vuonna 1944 sekä joutui eräässä muutossa muuttajan tallomaksi. Kehyksen puinen rakenne on vääntynyt ja haljennut useasta kohdasta. Ovaalikehyksen runkorakenne koostuu neljästä kaarevasta puuosasta. Kompokoristelusta puuttuu paloja ja sekin on ilmankosteuden vaihteluiden takia halkeillut kauttaaltaan. Kehys on kokonaisuudessaan hyvin likainen ja pölyinen.

Kuva 12. Profiilin läpileikkaus ja pintakäsittelymateriaalit (Piiros Milla Rissanen).

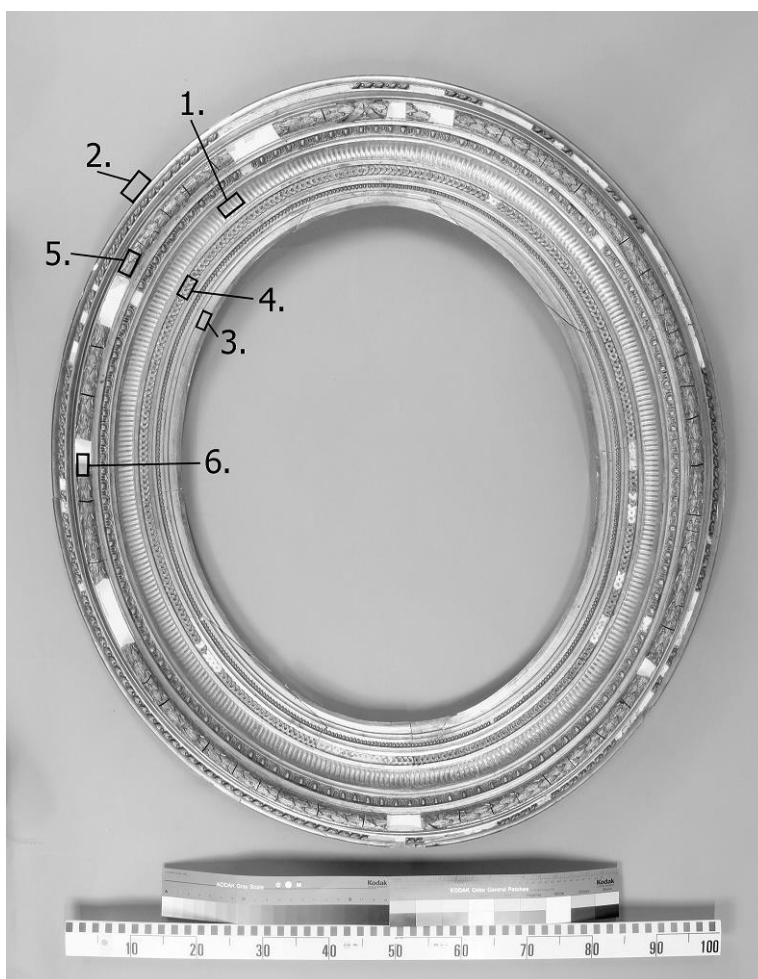
Kuva 15. XRF-analyysin mittausspaikat.

Kaikki kuusi mittauspaiikkaa (taulukko 1) antoivat suurimmaksi alkuaineeksi kalsiumin (Ca), joka johtuu kehyksen paksusta liitupohjustuksesta. Seuraavaksi suurimmat esiintymät olivat kuparia (Cu) ja rikkiä (S).

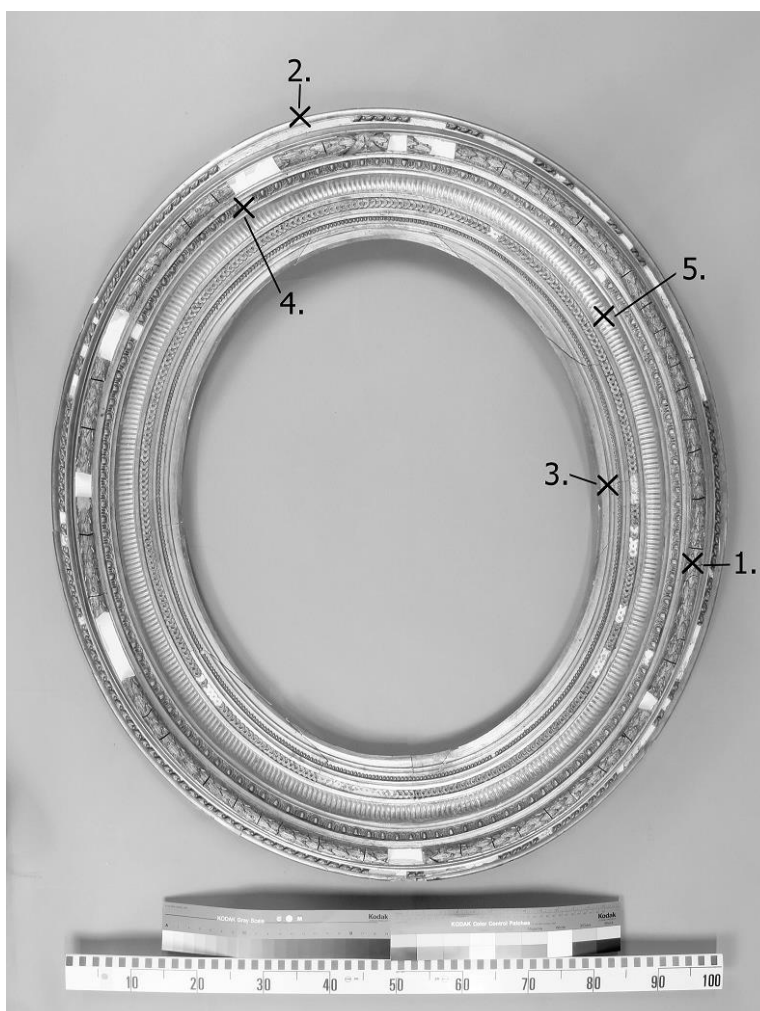
Kuva 16. Poikkileikkausnäytteidenottoaikat.

Poikkileikkausnäytteitä tutkittaessa selvisi myös uutta tietoa. Kehyksen harjakoristeen päällä oli luultavasti alkuperäinen patinointikerros, joka oli toteutettu liimamaalilla. Poikkileikkausnäytteissä ei näkynyt ollenkaan sellakkaa, vaikka UV-valossa koko kehystä tarkasteltaessa pinta fluoresoi oranssina. Mahdollista on, että ohut sellakkakerros on kuitenkin lyöntimetallin päällä, liimamaalipatinoinnin alla, eikä poikkileikkausnäyte siksi pahemmin fluoresoi tai kenties kehyksen harjakoristelun pintasuojauksessa on käytetty vain eläinliimaa. Jos eläinliimapatinoiti on sellakkakerroksen päällä se ei välttämättä näy, koska näyte on niin pieni ja sellakkaa ei ehkä sillä kohtaa edes ollut johtuen levitystavasta koristeelliselle epätasaiselle pinnalle. Lisäksi poikkileikkausnäytteen pitää olla erittäin huolellisesti otettu, valettu ja hiottu, jotta kaikki mahdollinen informaatio näkyy siinä hyvin. Lyöntimetalloinnin oli arveltu olevan kultaustekniikaltaan ainoastaan öljykultausta, mutta poikkileikkausnäytteistä saatiin selville, että joissain kohdissa messinkilehden alla olikin öljyn sijasta liimaa, eli kehyksessä on käytetty ainakin kolmea eri kultaustekniikkaa: kiiltokultausta, mattaa öljykultausta messinkilehdellä sekä mattakultausta, jossa messinkilehti on kiinnitetty liimalla.

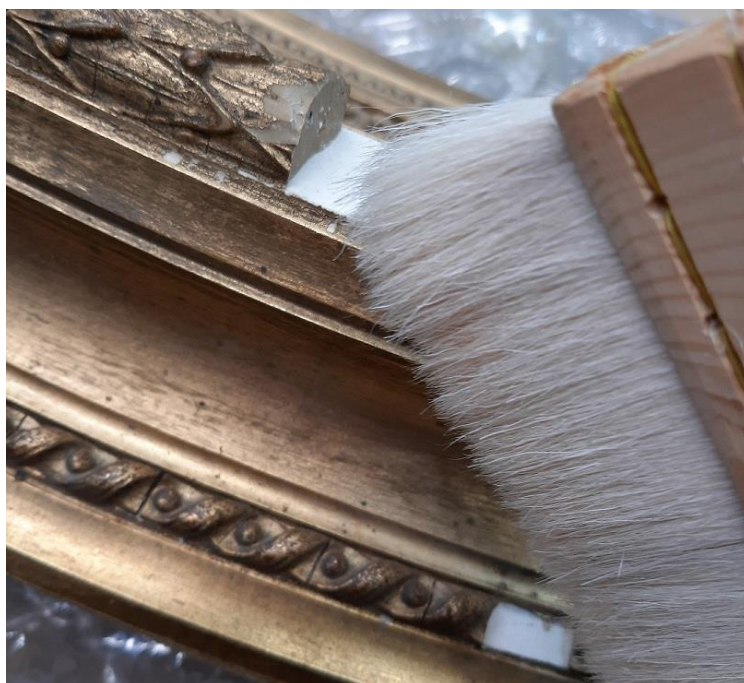
Kuva 22. Kehyksen kuivapuhdistusta vuohenkarvasiveltimellä.

Ennen poikkeusoloja ehdin kuitenkin jo aloittamaan käytännön konservointitoimenpiteitä. Materiaalitutkimusten lisäksi suoritin kehykselle puhdistuksen (kuva 22), sekä aloitin irronneiden kompokoristeiden ja rakenteen halkeamien liimauksen.

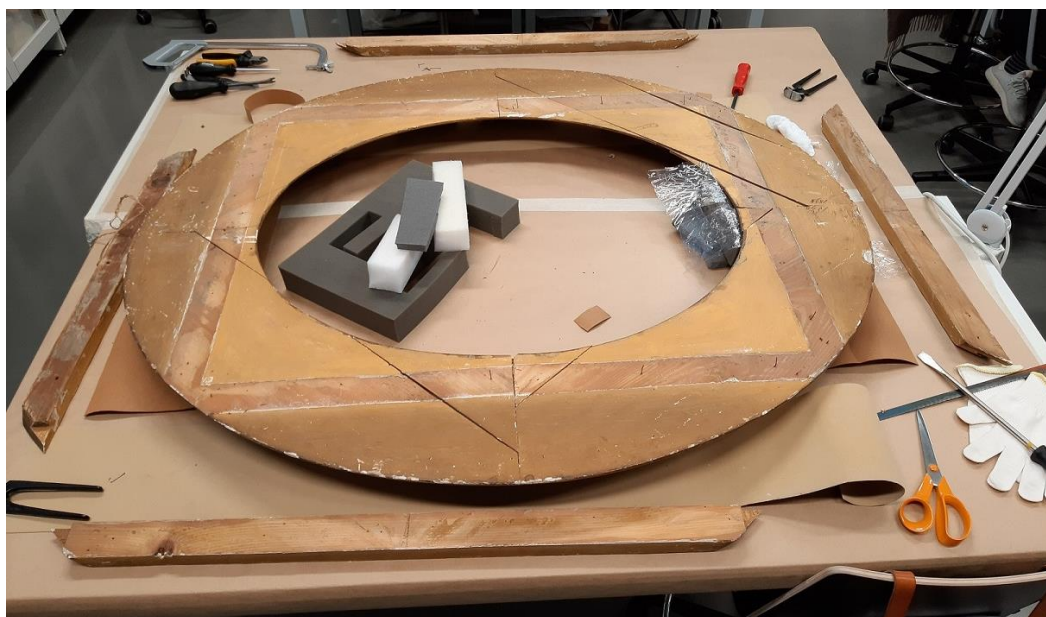
Kuva 23. Taustakehys purettiin irti ovaalikehyksestä.

Taustakehys ehdittiin myös jo purkaa pois kehyksestä, varovasti pienellä verhoilijan sorkkaraudalla kampeamalla (kuva 23). Jäljellä on vielä rakenteen kaikkien halkeamien liimaus, täyttö ja restaurointimaalaus, taustakehyksen kiinnitys takaisin ovaalikehykseen, irronneiden kompokoristeosien takaisin liimaus, uusien koristeosien valmistus historiallisen kittireseptin mukaan, sekä niiden retusointi. Lopuksi kehyksen ripustusmekanismi päivitetään nykyaikaiseen ja turvallisempaan vaihtoehtoon.

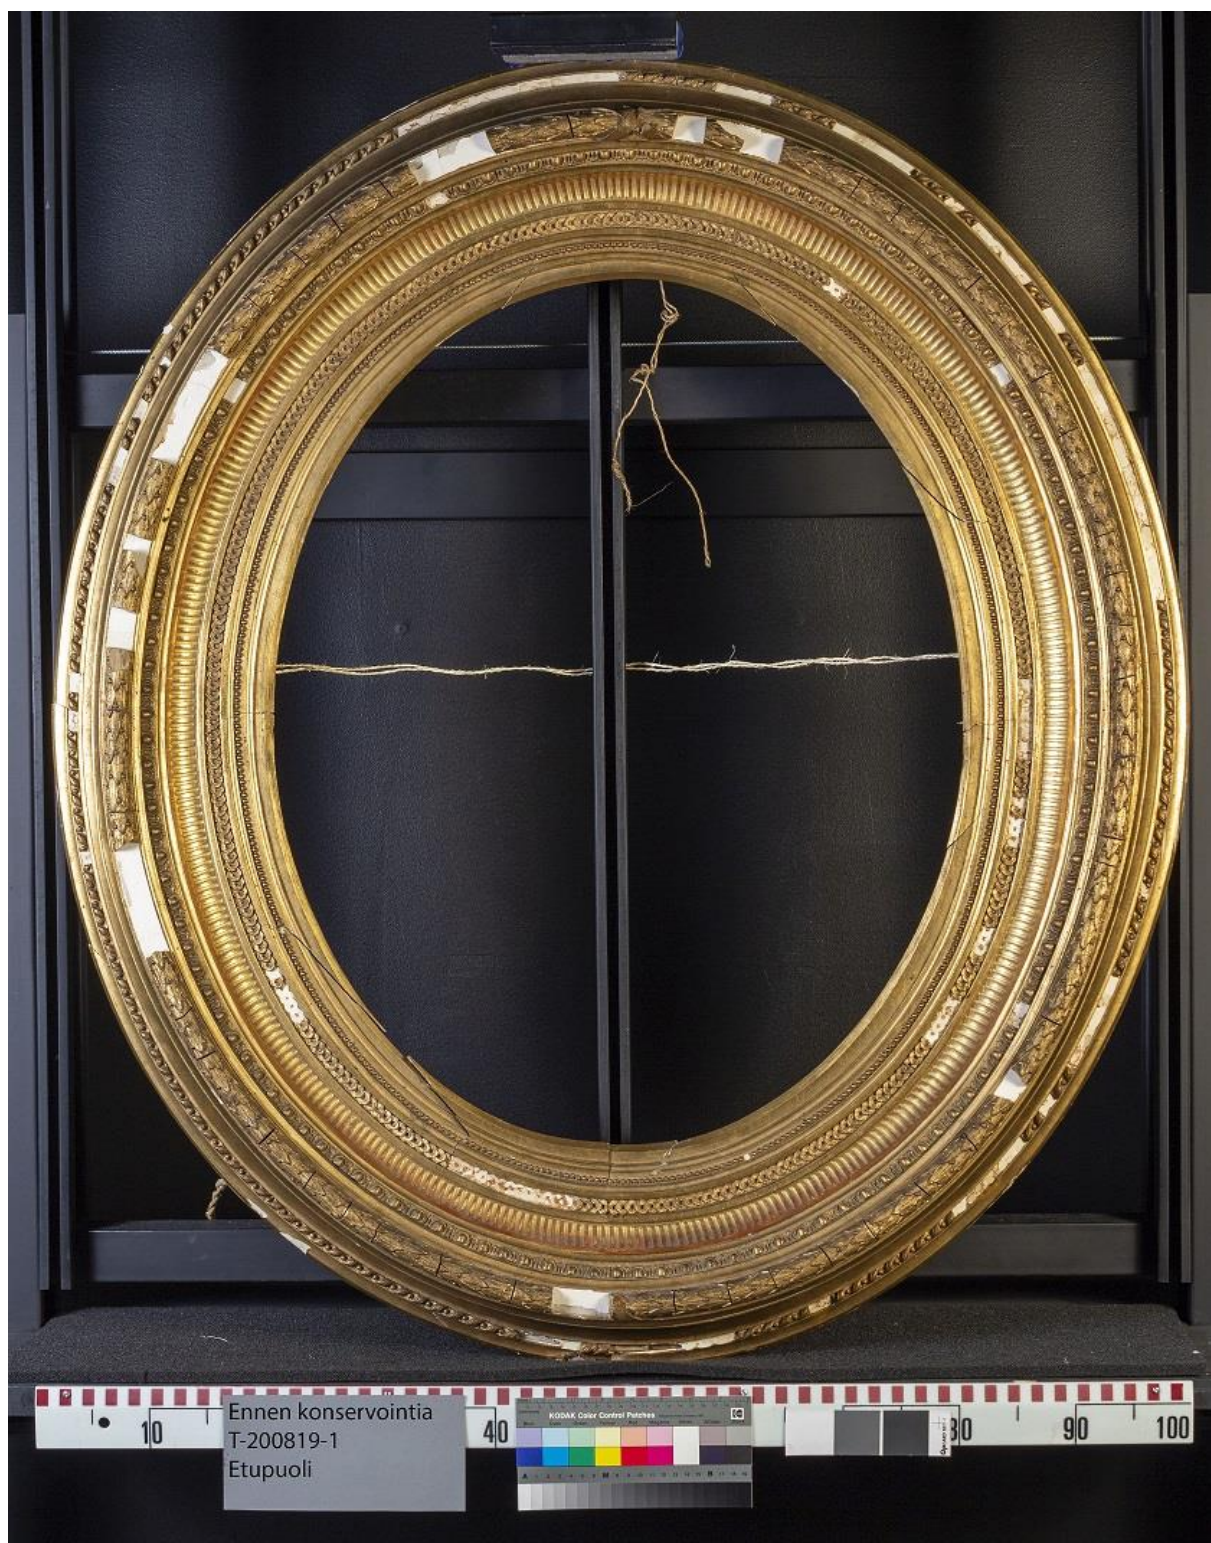
Ennen konservointia
T-200819-1
Etuapuoli

Ennen konservointia, etupuoli

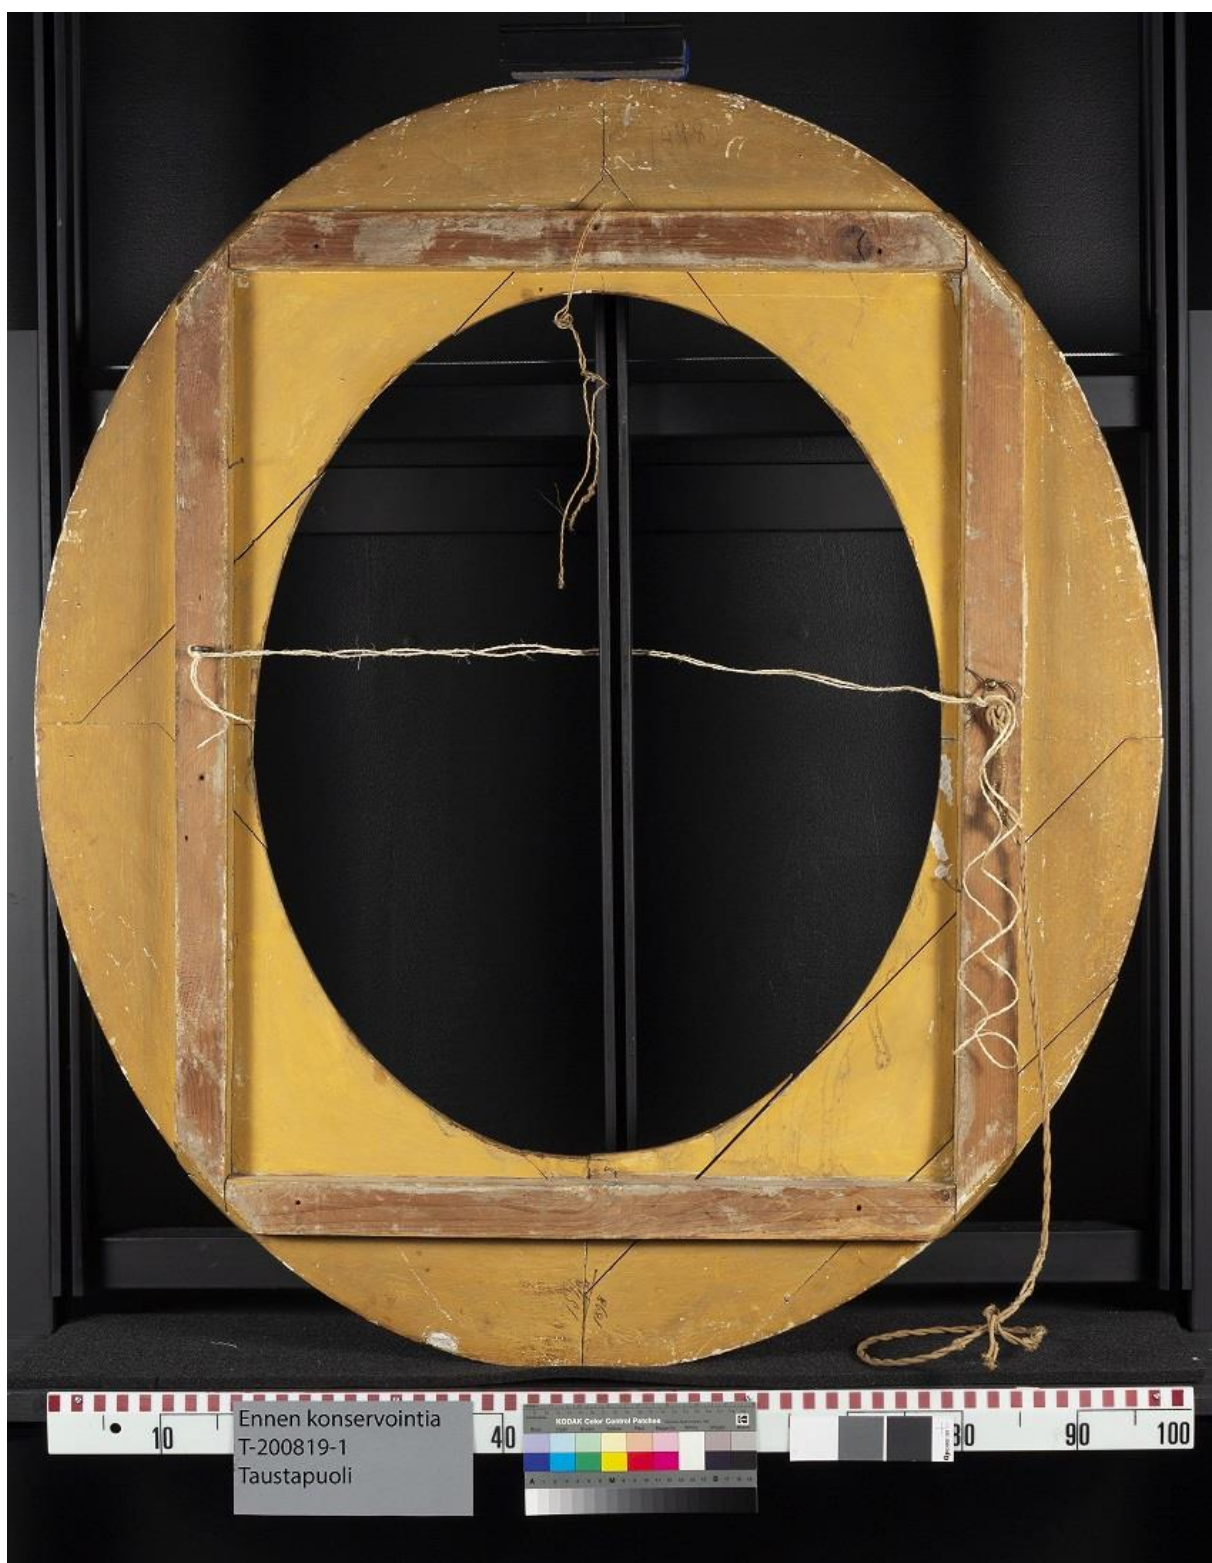
Ennen konservointia, taustapuoli
