Näsinkallion suihkukaivon konservointisuunnitelma

Pronssi ja kivi ulkoveistoksessa

Metropolia Ammattikorkeakoulu

Opinnäytetyö

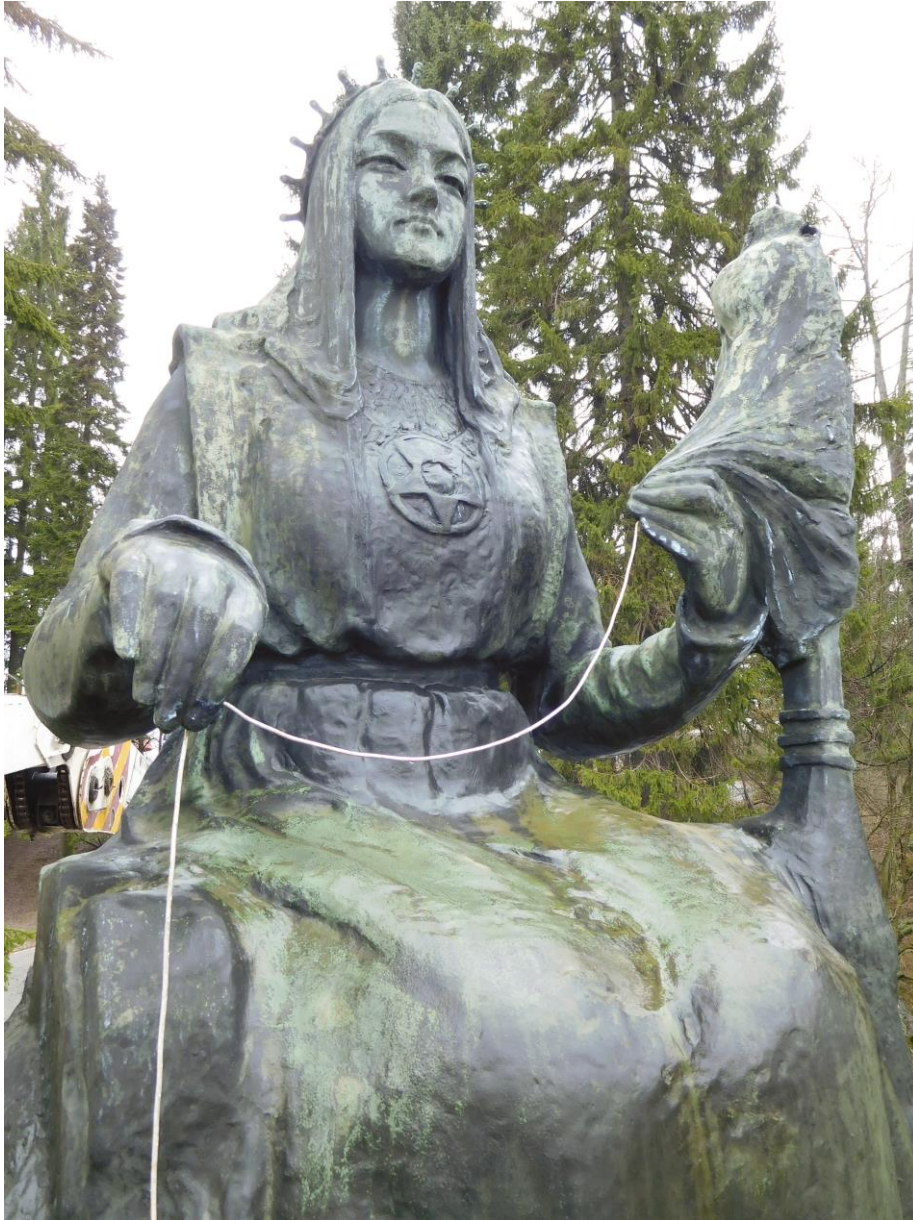
Kuva 21. *Pohjanneito*-veistos sateen kastelemana.

Työni teoriaosuudessa olen avannut pronssiveistosten korroosion syntymiseen vaikuttavia mekanismeja sekä korroosiokerrosten kemiallisia ominaisuuksia. Arvio Näsinkallion suihkukaivon veistosten korroosiopinnoista perustuu silmämääräiseen tarkastukseen. *Pohjanneito*-veistoksen tutkimuspäivänä oli sateinen sää ja veistoksen pinta oli märkä. Pinta näyttää märkänä tummemmalta, eikä korroosion sävyjä voi arvioida samalla tavalla kuin kuivassa pinnassa. Tutkimusten yhteydessä voitiin kuitenkin huomata, että *Pohjanneidossa* ei ole yhtä paljon valumajälkiä kuin alemmissa patsaissa (kuva 21). Veistoksen pinta on pääasiassa mustan ruskea ja vihreät alueet ovat joko haalean harmaita sävyllään tai ruskeaan taittuvia. Ainoastaan *Pohjanneidon* sylissä ja pronssijalustassa on kirkkaampia ja paksumpia vihreitä kerroksia. Värttinäosan pinnassa on valkoista puuterimaista ainetta. XRF-mittauksen perusteella valkoisessa pinnassa on selvästi korkeampi määrä piiä kuin muilla pinnoilla. Tämä voi viitata pinnassa olevan paksumpi pii-pitoinen likakerros, mutta pelkkä XRF-mittaus ei välttämättä anna suoraa vastausta valkoisen kerroksen koostumuksesta. Patsasta tarkasteltiin myös sateettomana päivänä maan tasalta. Kauempaa katsottuna voidaan myös havaita, että veistoksen pinta on erilainen kuin alapatsaiden. *Pohjanneito* näyttää mattapintaisemmalta, likaisemmalta ja kirkkaat vihreän sävyt sekä voimakkaat valumajäljet puuttuvat.

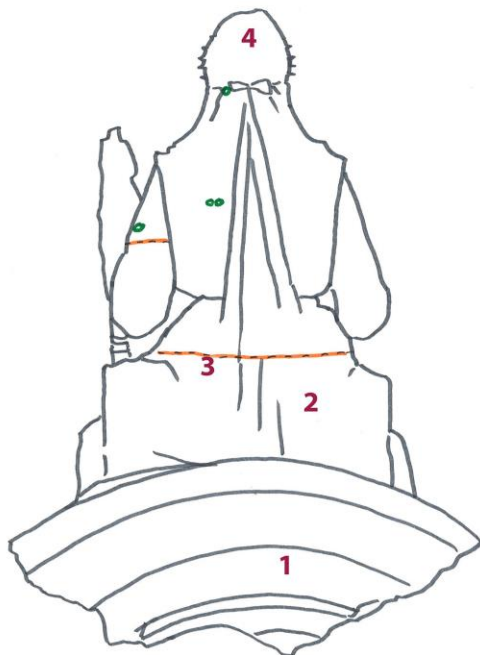
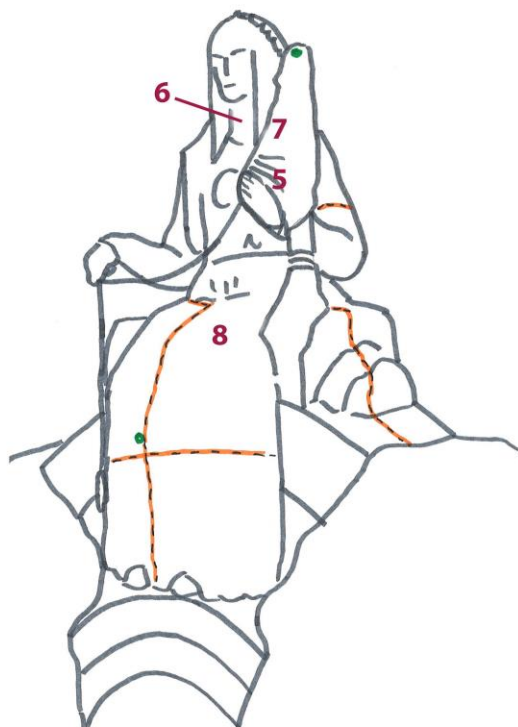
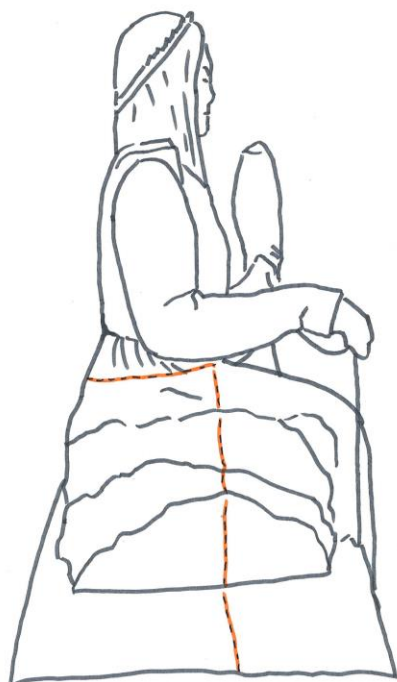
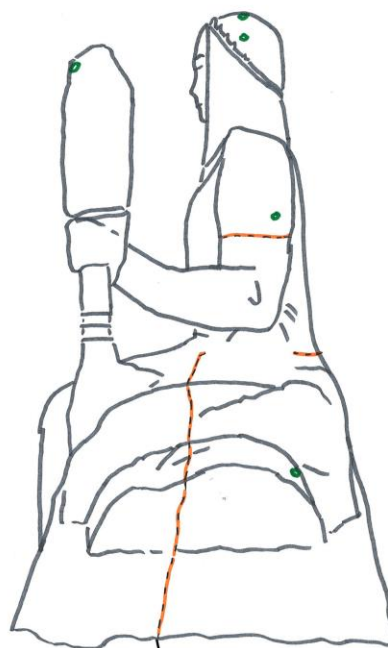
Kuvissa on saumakohtien ja luodinreikien lisäksi merkitty XRF-tutkimusten mittauspisteet numeroin.

sauma auki n. 3 mm
