Intarsiakoristeltu peilillinen sifonieeri

Materiaalitutkimus, konservointi ja restaurointi

Opinnäytetyö

28.4.2020

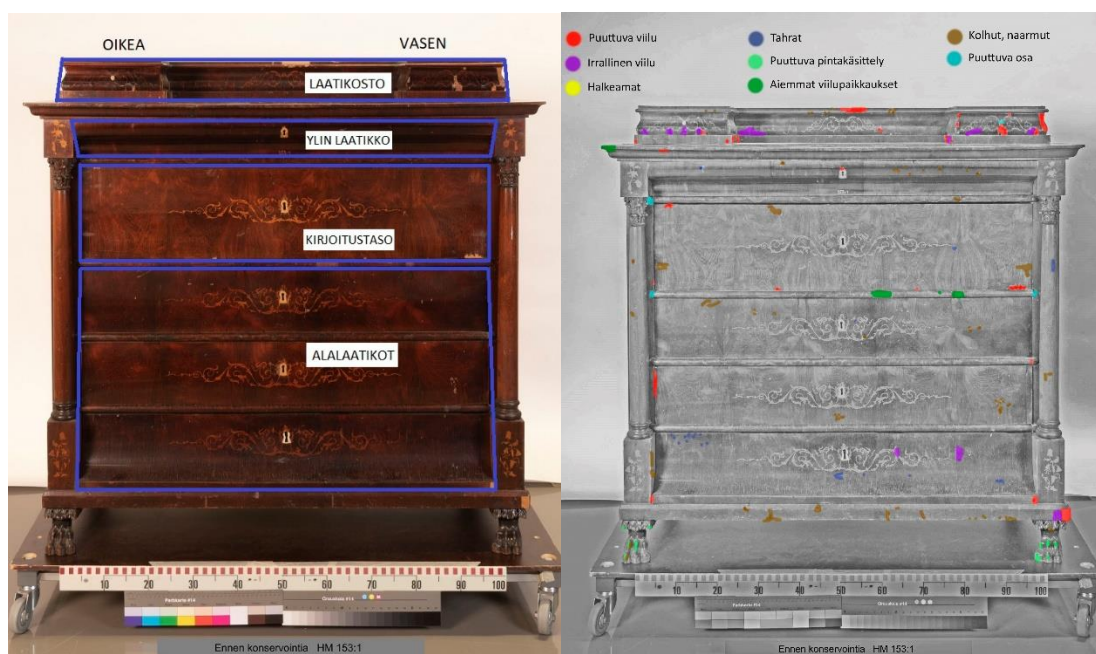
Kuva 3: Vasemmalla studiokuva lipastosta ennen konservointia, jossa osoitettu huonekalun näkökulma. Oikealla lipaston vauriokartoituskuva.

Kannen päällä oleva irrotettava laatikosto on paikoin vaurioitunut. Havupuinen rakenne näyttää olevan hyvässä kunnossa. Takaosassa on näkyvissä sinkkaliitoksia, sekä voidaan olettaa osien välillä olevan myös tapituksia. Laatikosto kestää varmasti käytännön konservoinnissa vaativia siirtelyjä. Kooltaan tämä yksittäinen osio on suurimmista kohdistaan 1102 mm leveä, 100 mm korkea, sekä 385 mm syvä. Kaarevat muotolistoitukset kuitenkin vaikuttavat varsinaisen laatikoston kokoon, jolloin suoralinjaisten laatikoiden vetoisuus ei ole niin suuri, kuin ulkomitat antavat ymmärtää.

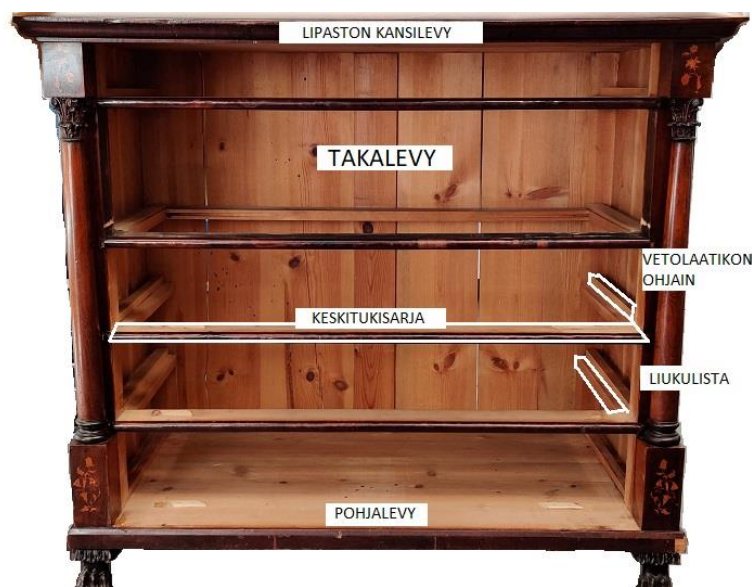
Kuva 5: Lipaston rakenteet ja osien selityksiä.

Itse lipaston havupuinen runko vaikuttaa olevan vankassa kunnossa, eikä siitä ole havaittavissa näkyviä vaurioita. Korkeudeltaan runko on jalkoineen 1060 mm, leveydeltään 1105 mm ja syvyydeltään 610 mm. Pohja on myös suhteellisen siisti eikä siinä ole merkkejä biologisista vaurioista (kuva 5). Takasivua lukuun ottamatta ulkopinnat on päällystetty viilulla. Lakattu pinta näyttää olevan paikoin melko likainen, mutta muuten suurimaksi osaksi melko hyväkuntoinen.

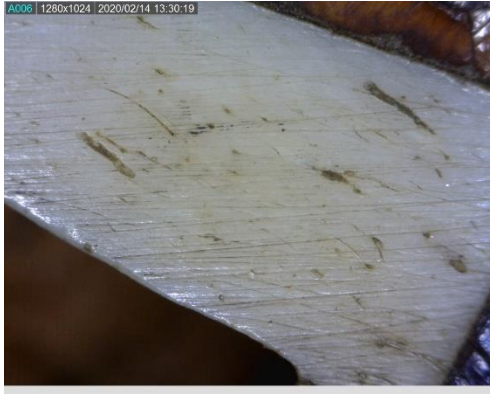
Kuva 4: Alimman laatikon luu-osa. Pinta naarmuuntunut ja likainen. Luu on vaaleampaa tässä kun pienessä ovesa. Oletettavasti siksi, että kirjoitustason ollessa kiinni, oven lukkoreikä saa vähemmän valoa.

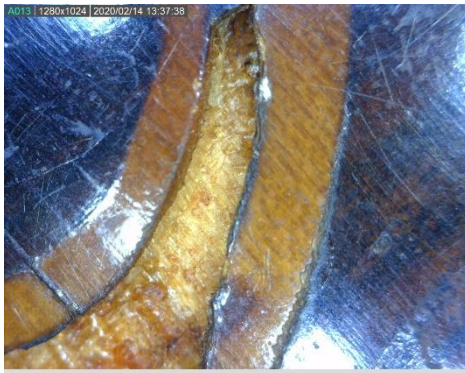
Kuva 5: Laatikoston vasemman laatikon intarsian viiluton kohta. Pinnoissa paljon kovetunutta liimaa ja lakkapinnassa naarmuja.

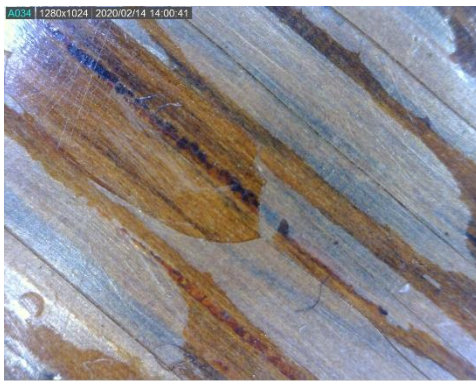
Kuva 6: Kannen oikean laidan hilseilevä nitroselluloosalakkapinta. Kuvan paljaasta kohdasta otettu näytepala muita analyysejä varten. Pinta suurimmaksi osaksi irti.

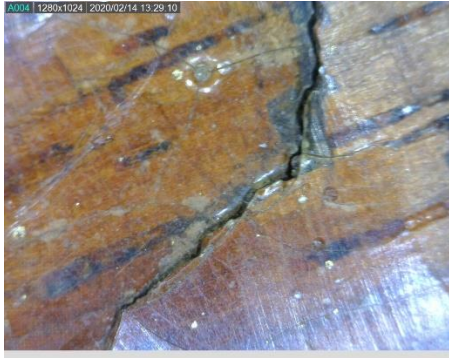
Kuva 7: Kannen oikean etukulman halkeillut kohta. Pintakäsittely vaaleampi ja pintakäsittely huonossa kunnossa.

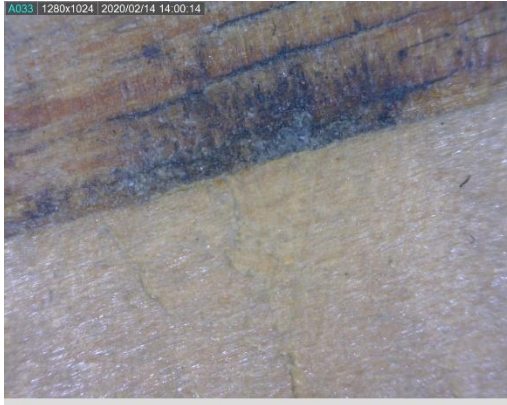
Kuva 11: Laatikoston rakenteen etuosaan tehty paikkaus. Puumateriaalien näkyvät erot.

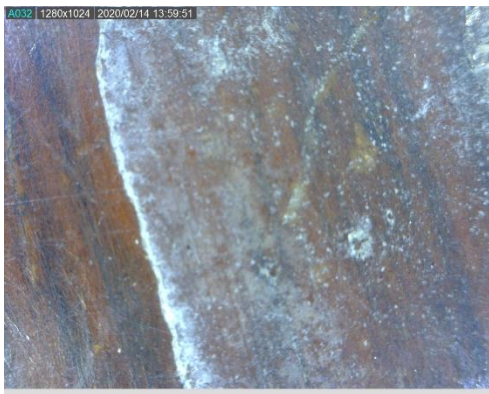
Kuva 12: Laatikoston kannen vasemman puolen suuri tahra. Valkoinen aine luultavasti pisarasta levinnyt ja kuivunut. Reunarenkaan väri vahvempi kuin muun tahran.

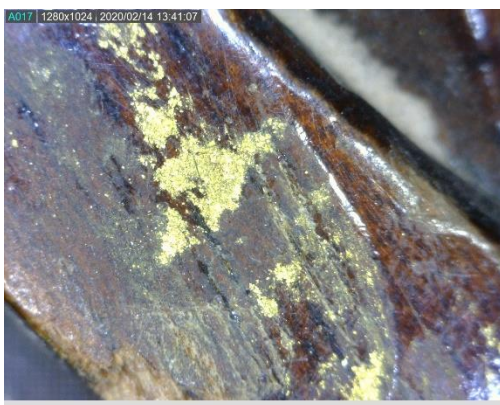
Kuva 18: Peilin kehyksen etupuolen yläosan keskimmäinen koristeypyrä. Samanlaista "kultamaalia", kuin kuvassa 17. Pinta näyttää osittain myös samealta, mutta siinä on pieniä "kultajäämiä".

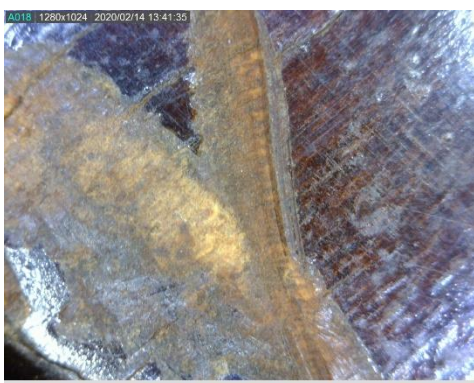
Kuva 19: Peilin kehyksen etupuolen yläosan korkein kohta, josta puuttuu viilua. Pinnassa huomattava naarmu.

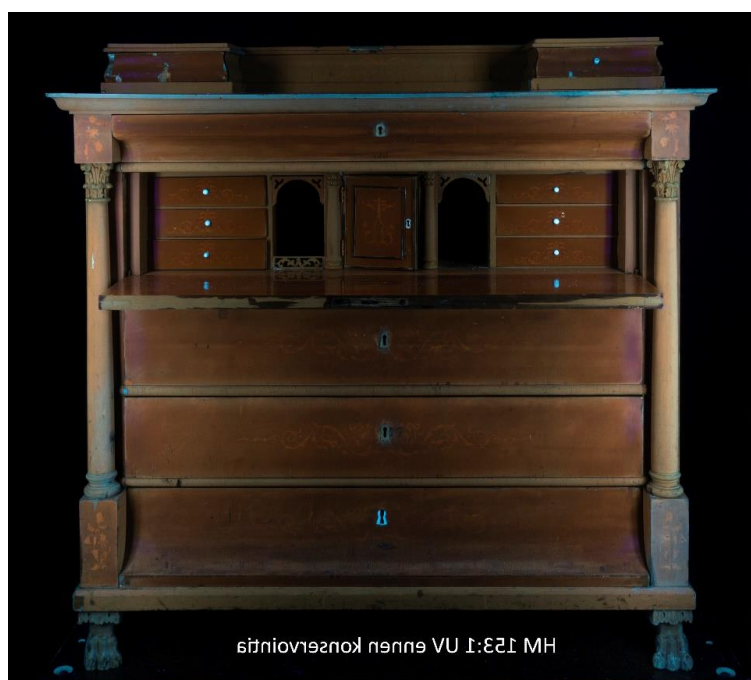
Kuva 14: Lipaston ja laatikoston ultraviolettifluoresenssikuvaukset edestä päin.

UV-valoissa lipaston pinta näyttöytyi suurimmaksi osaksi oranssisena, mikä viittaa vahvasti sellakkaan. Kannesta, kannen sivuista, sekä lipaston alaosista, kuten jaloista löytyi kuitenkin pintoja, jotka fluoresoivat hyvin kylmäsävyisenä vaaleanvihertävänä, mikä voi johtua nitroselluloosalakasta (kuva 15). Vaaleammat oranssiset kohdat voivat viestiä

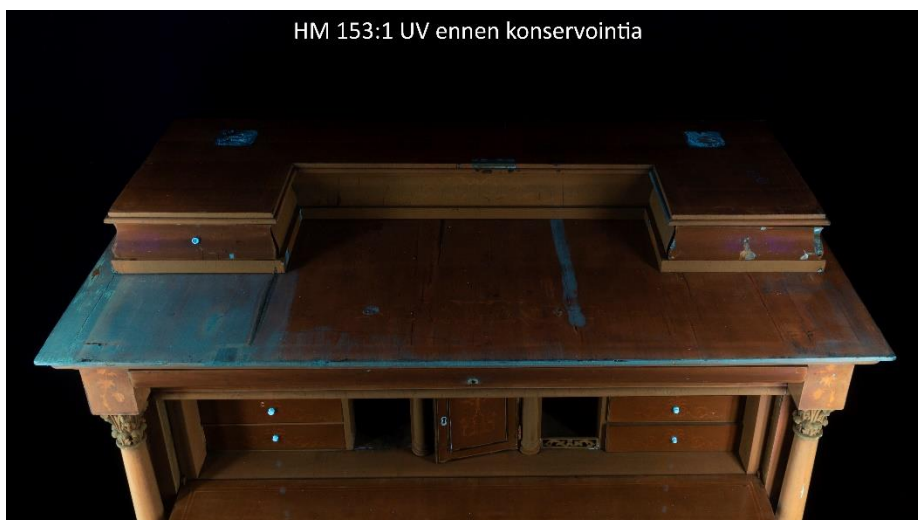
siitä, että sellakan päälle on levitetty esimerkiksi jonkinlaista vahaa. Myös museon yhteyshenkilö Hanna Tuokila mainitsi puhelussa, että on mahdollista, ettei varsinkaan lipaston kannessa luultavasti ole jäljellä paljoakaan oletettua alkuperäistä sellakkapintaa.

Kuva 15: Lipaston ja laatikoston ultraviolettifluoresenssikuva ylä-etuviistosta.

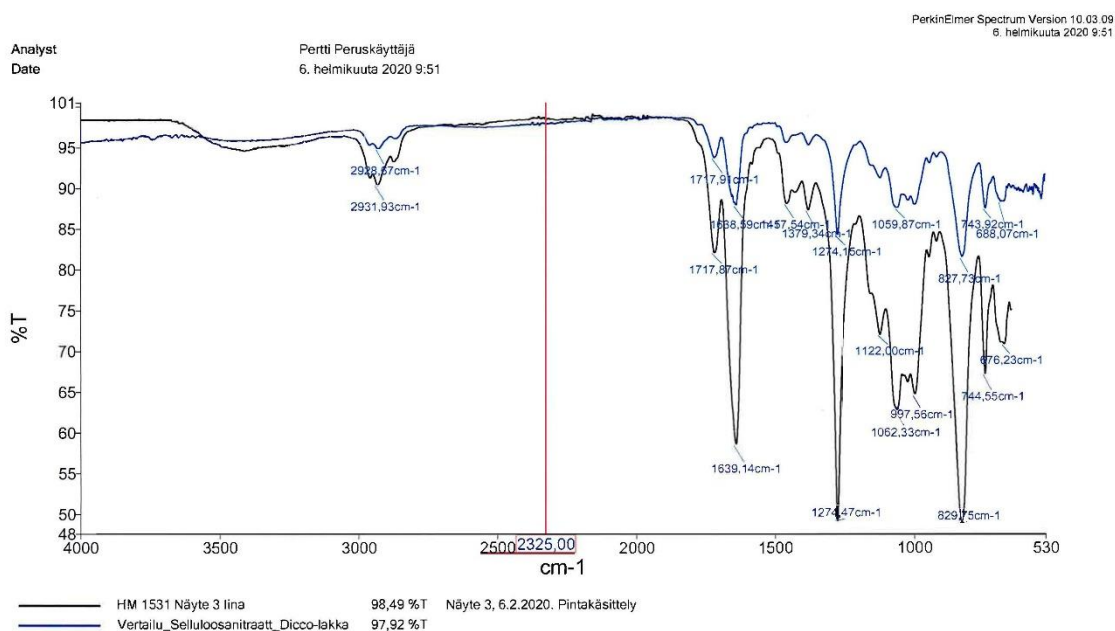
Lipaston oikeasta reunasta otettu hilseilyt näytepala oli jo valmiiksi irti ja siitä mitattiin spektri. Referenssiksi otettiin Tikkurila Oy:n Dicco-niminen selluloosanitraattilakka (kuvio 1). Sifonieerin näytteestä otetun spektrin piikit olivat intensiivisempiä kuin vertailuspekt-rissä, mutta piikkien huippujen aaltoluvut osuivat samoille aaltoluvuille joten voidaan sanoa spektrien olevan hyvin toisiaan vastaavia (Perkiömäki 2020). Testi kuitenkin osoitti näytteen olevan nitroselluloosalakkaa.

Kuvio 1. Oletetun nitrolakan spektri Dicco-lakan referenssin kanssa

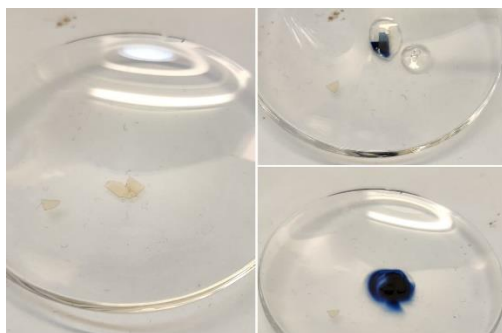
Ultraviolettifluoresenssikuvissa nitroselluloosalakka-materiaali ei varsinaisesti näyttäytynyt vaaleankeltaisena, vaan enemmän vihertävänä. Haluttiin tehdä myös tippatesti ja näin varmistaa tulos, koska testi on helppo tehdä sellaisissakin olosuhteissa, joissa FTIR:ä ei ole käytettävissä. Testissä kellolasin pohjalle asetetaan näyte, jonka päälle tiputetaan pipetillä pisara seosta, jossa on 5% difenyyliamiinia konsentroidussa rikkihapossa (H_2CO_4). Mikäli näyte muuttuu selkeästi tummansiniseksi, on tulos positiivinen. Näyte on tarkoitukseen reilun kokoinen ja antaa riittävästi informaatiota. Testiliuoksen ja näytteen koskettaessa toisiaan molemmat muuttuivat hyvin nopeasti tummansiniseksi, jonka vuoksi voitiin varmasti todeta alueen olevan selluloosanitraattilakkaa (kuva 16). Referenssinä tähän oli Dicco-lakka.

Kuva 16. Kuvasarja testitilanteesta, jossa näkee ensin näytepalojen värjäytymisen ja sen jälkeen koko liuoksen.

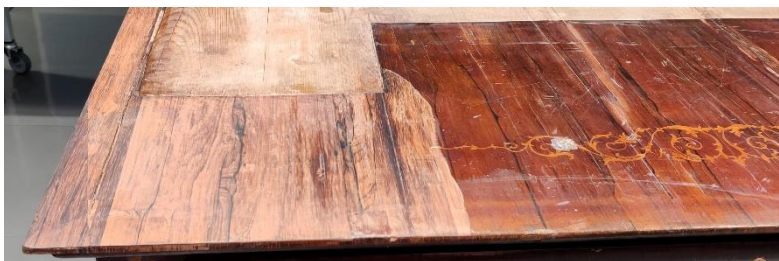
Kuva 18: Kannen alue, josta nitroselluloosalakka on poistettu.

Kannen pintakäsittelyn monimateriaalisuus oli ratkaistava jotenkin, joten ensin päädyttiin poistamaan selkeät nitroselluloosalakka-alueet. Tämä päätös tehtiin, jotta pinnan materiaalista saisi mahdollisimman yhtenäisen. Lisäksi nitroselluloosalakka on selkeästi myöhempi lisäys. Nitroselluloosalakka päätettiin poistaa siklaamalla, ja se irtosi melko helposti (kuva 18). Toimenpiteen jälkeen kannessa oli nyt kaksi aluetta paljaana ilman pintakäsittelyä.

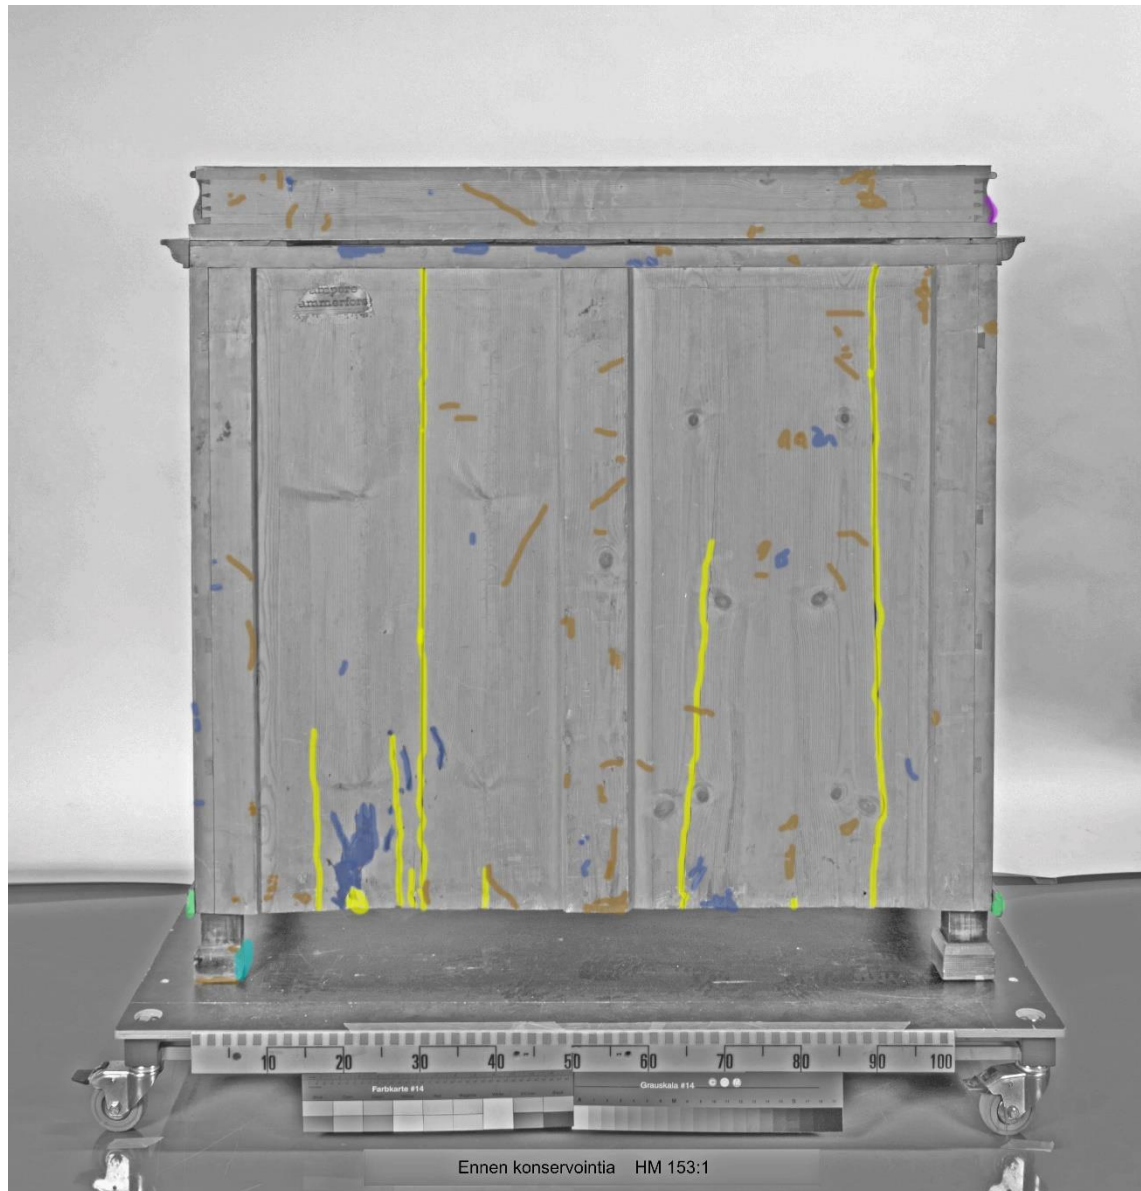
Lipaston vauriokartoitus takaa päin.

Takalevy koostuu kolmesta tukilaudasta, joiden väliin on kiinnitetty kaksi 422 mm levyistä kappaletta (kuva 11). Tällaisen konstruktion on tarkoitus turvata lipasto liikkeeltä (Edwards 2000). Molemmat välikappaleet ovat pahasti halki. Takalevyn laudoitus on mahdollisesti naulattu alareunoista kiinni myöhemmin, sillä reunuksissa on myös puutapit. Pinnassa on likaa, naarmuja ja kolhuja, sekä vasemmassa alanurkassa isompi roiske jotain tummempaa ainetta. Samassa kohdassa, paitsi ylempänä on liimattu, reunoista repeillyt paperi, jossa lukee "Tampere, Tammerfors". Vasemman puolen alalistan päätypuu on vaaleampaa kuin oikea, mistä voi päätellä sen olevan uudempi ja myöhemmin lisätty.

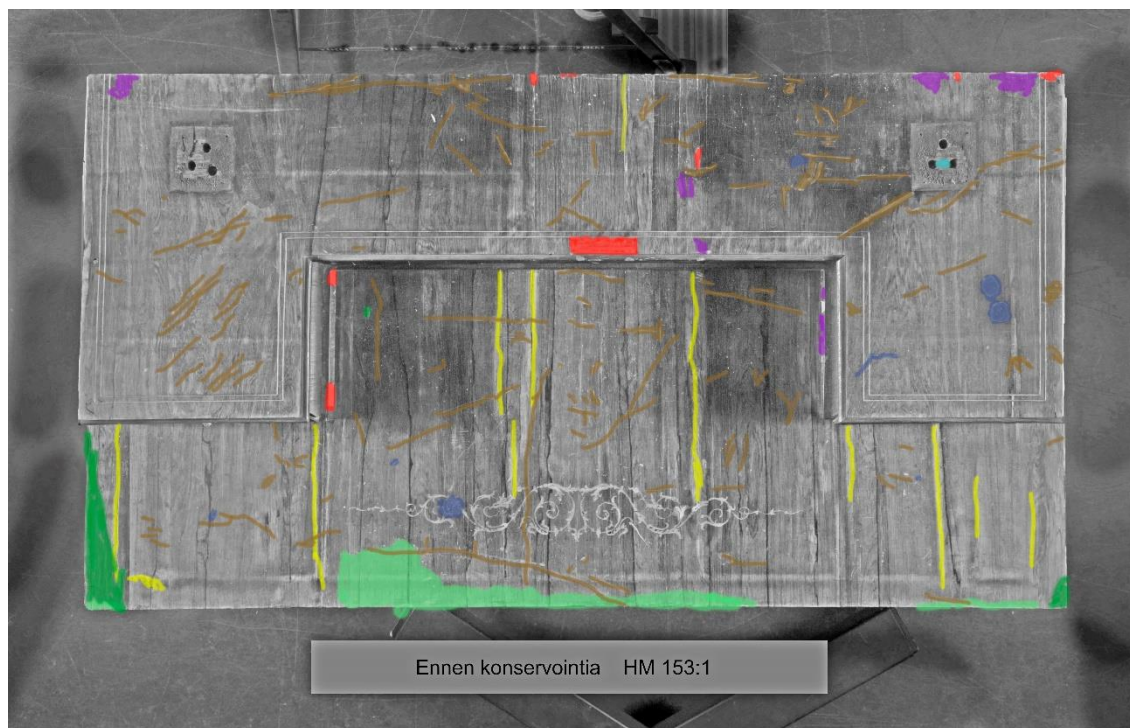
Lipaston ja laatikoston kannen vauriokartoitus.

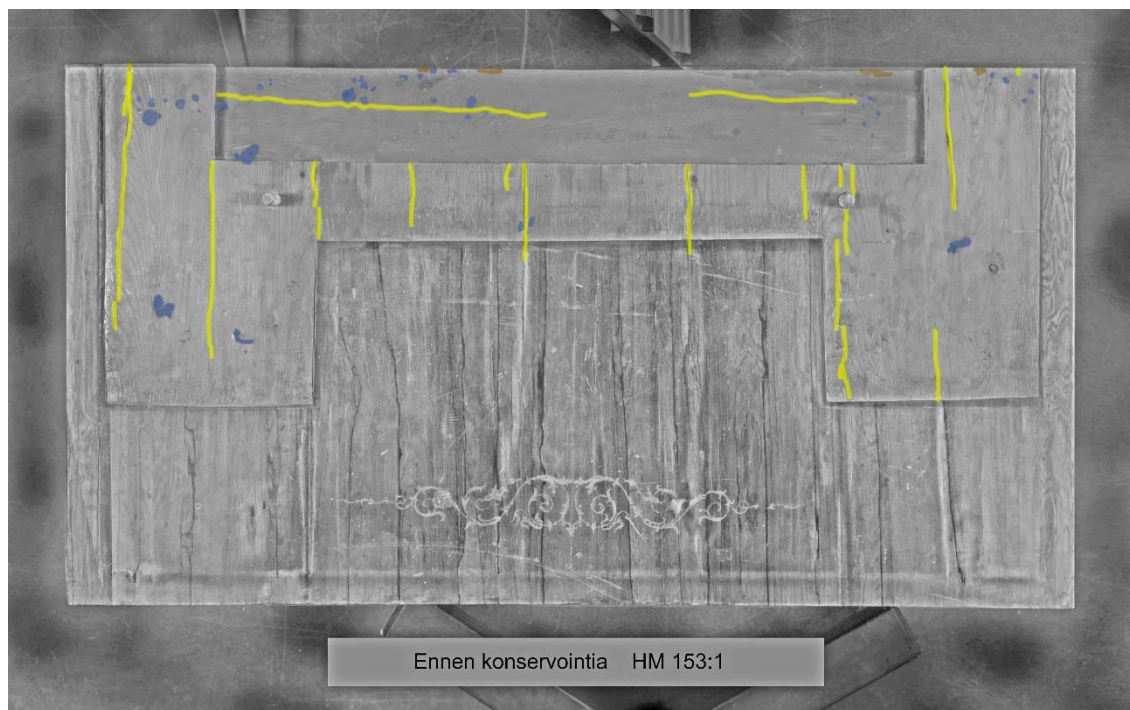
Lipaston kannen vauriokartoitus ilman laatikostoa.

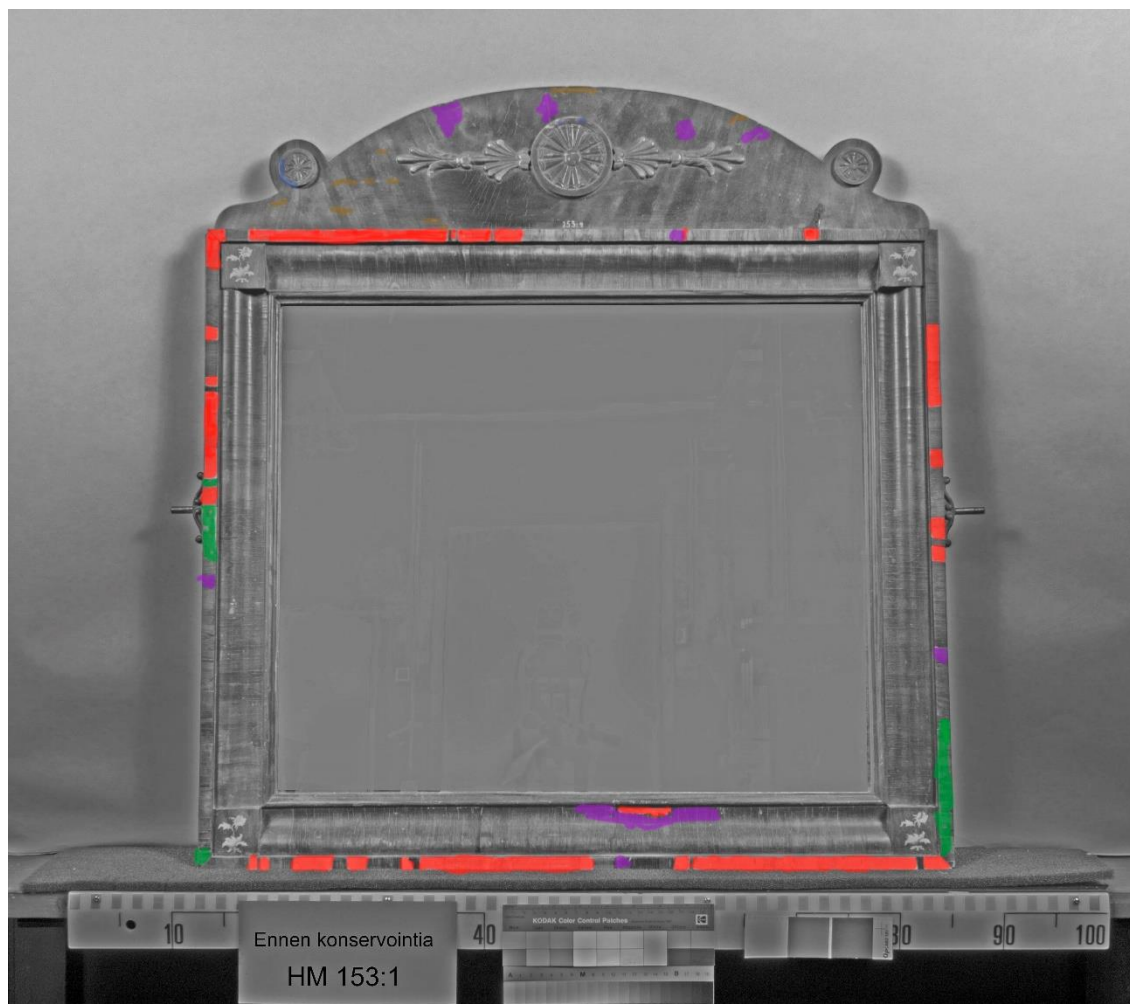
Peilin kehyksen vauriokartoitus edestäpäin.

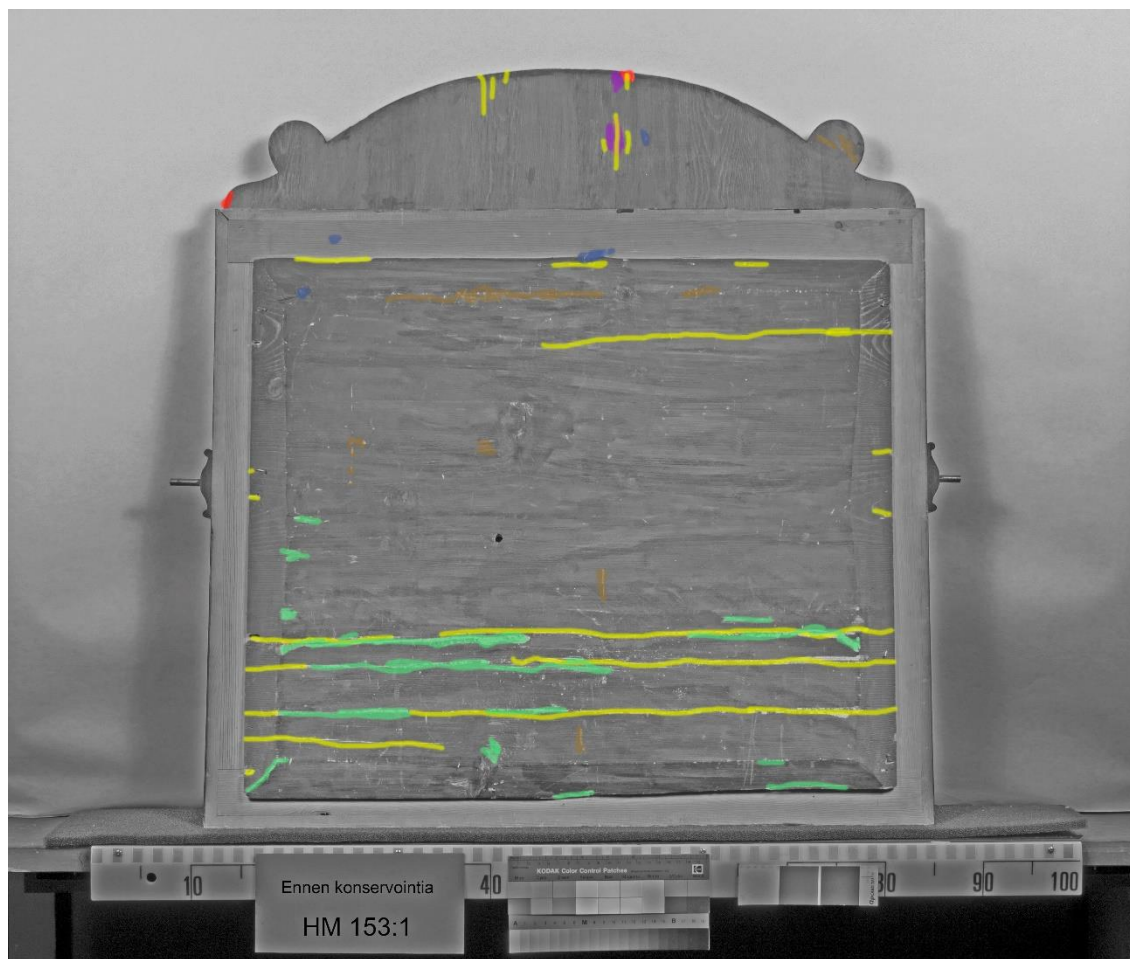
Peilin kehyksen vauriokartoitus takaapäin.

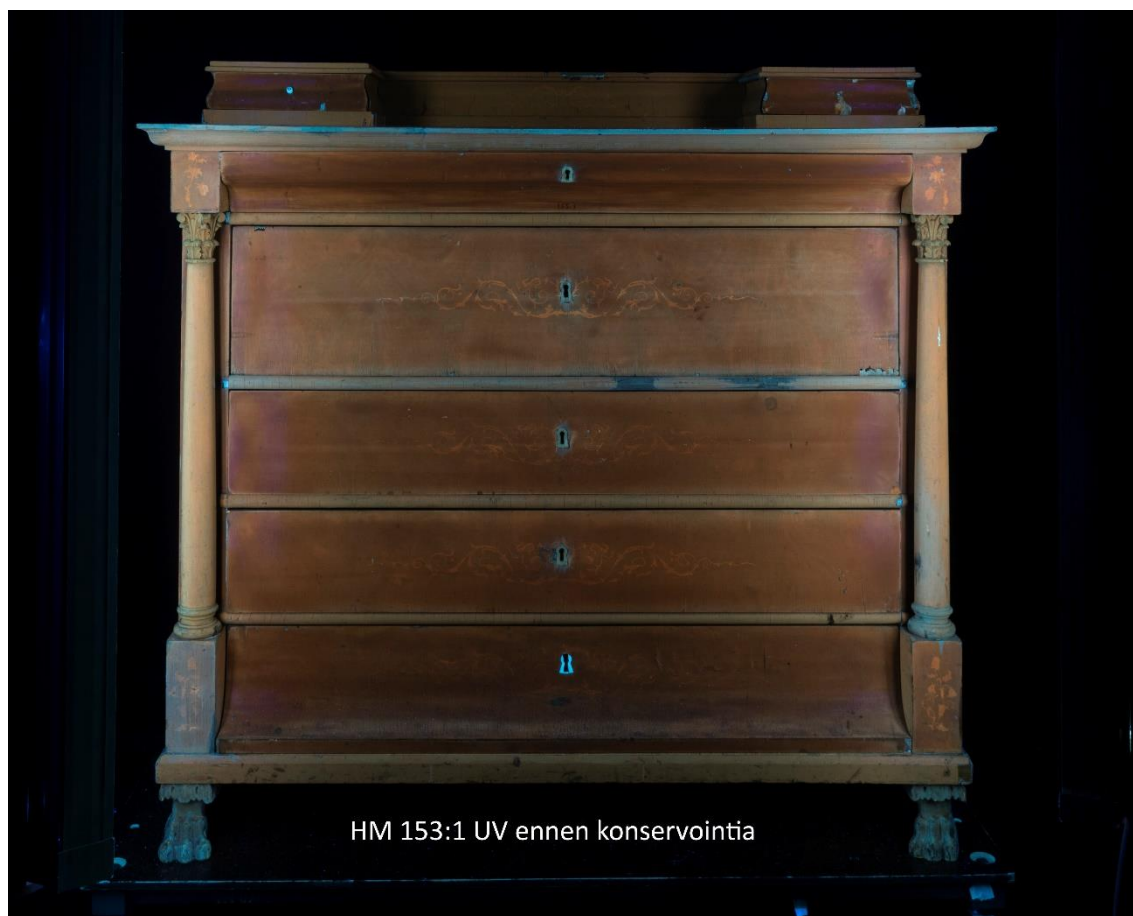
Lipaston ultraviolettifluoresenssikuva kirjoitustaso suljettuna.

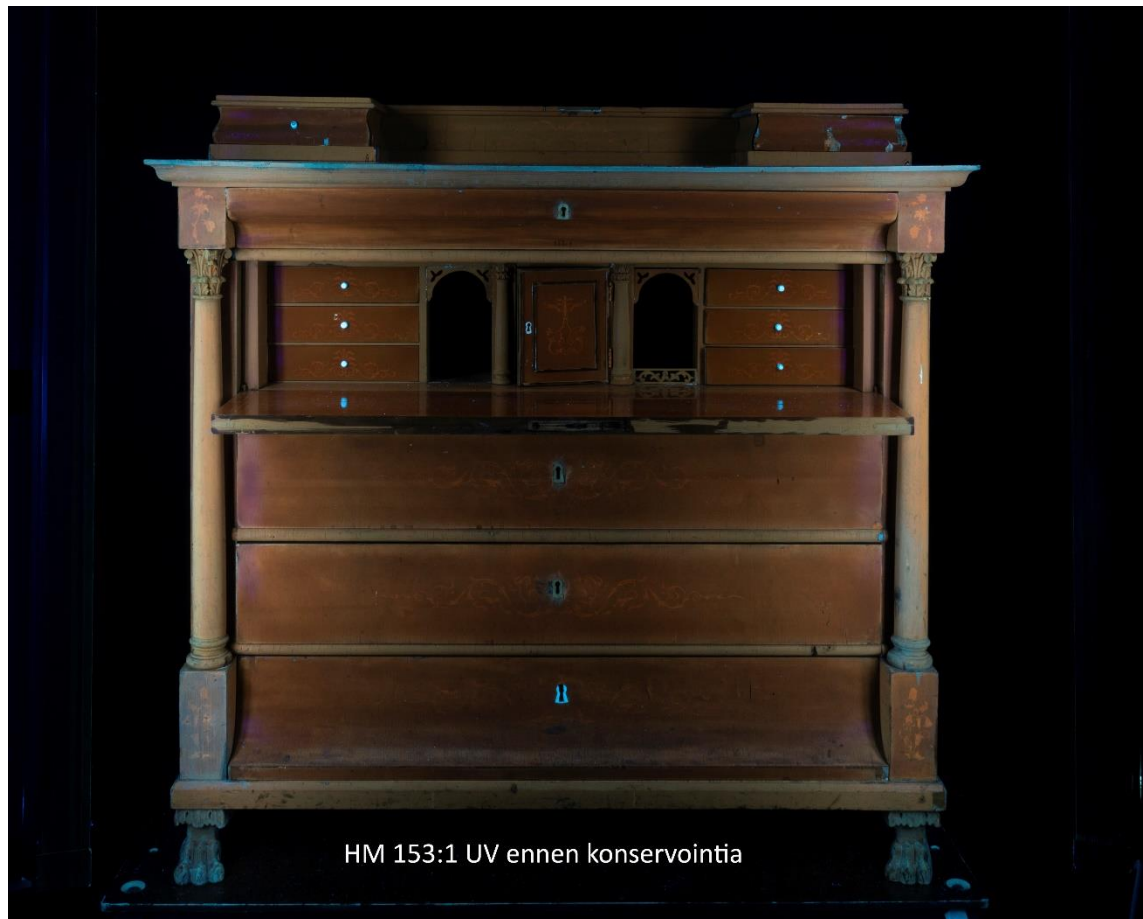
Lipaston ultraviolettifluoresenssikuva edestä kirjoitustaso avattuna.

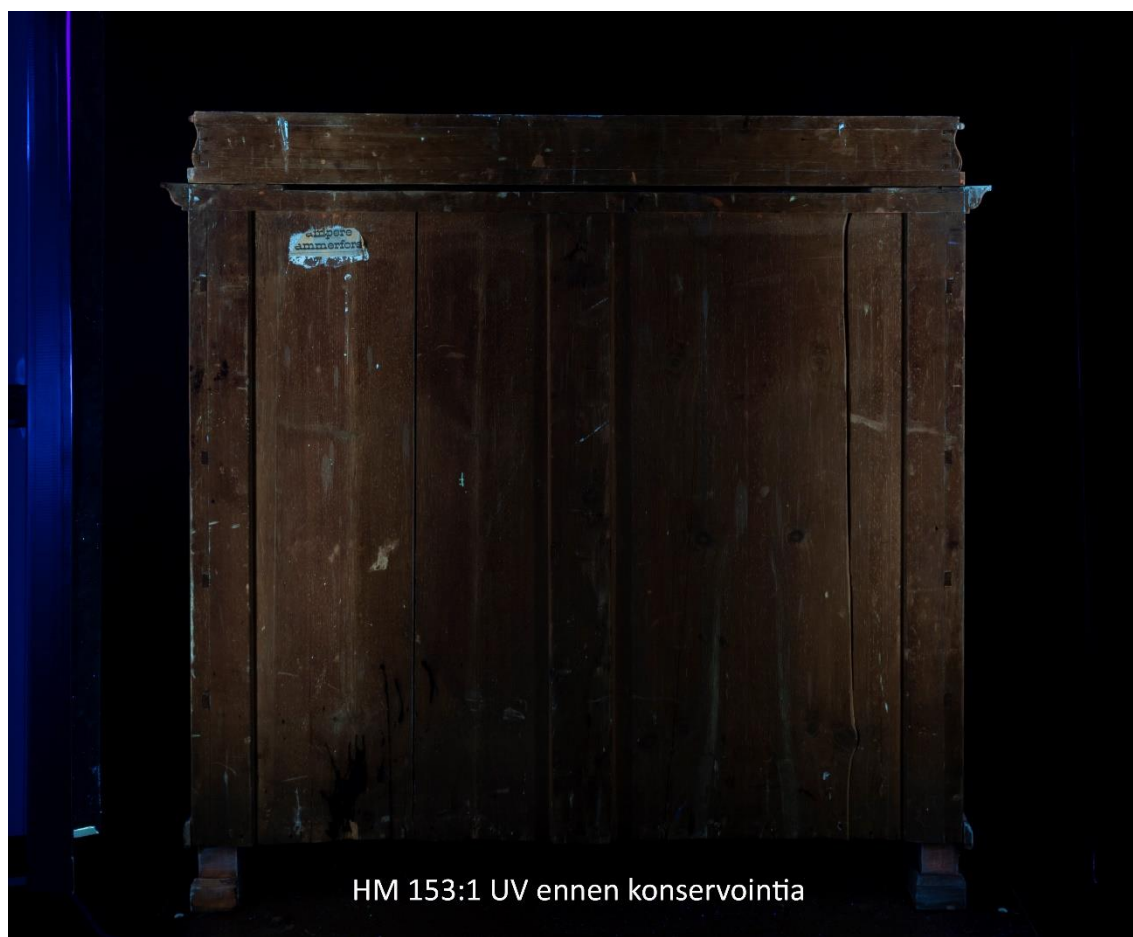
Lipaston ultraviolettifluoresenssikuva takaapäin.

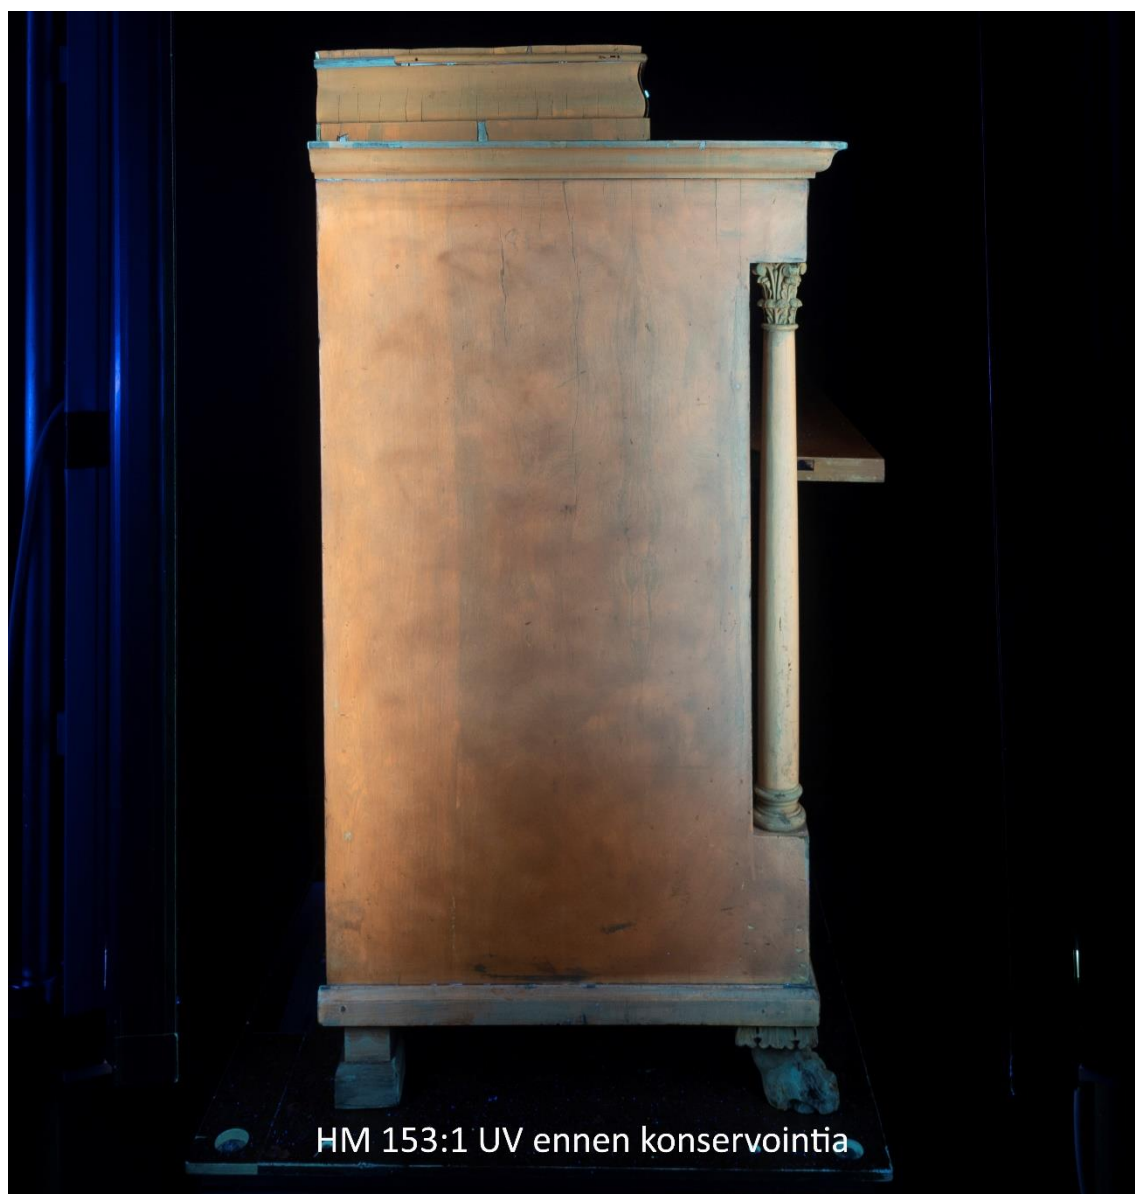
Lipaston ultraviolettifluoresenssikuva oikeasta sivusta.

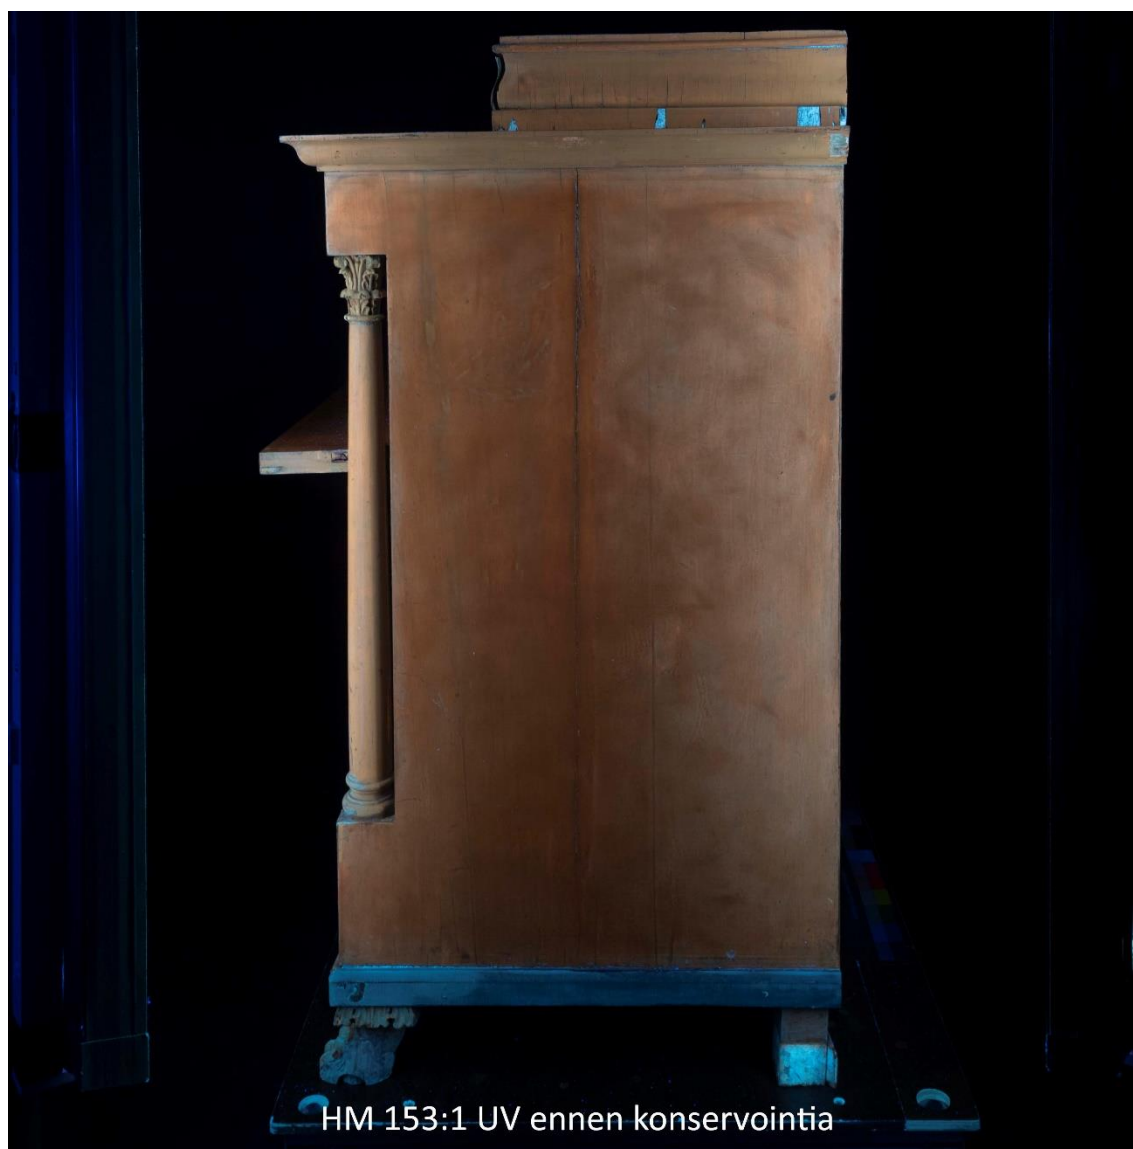
Lipaston ultraviolettifluoresenssikuva vasemmasta sivusta.

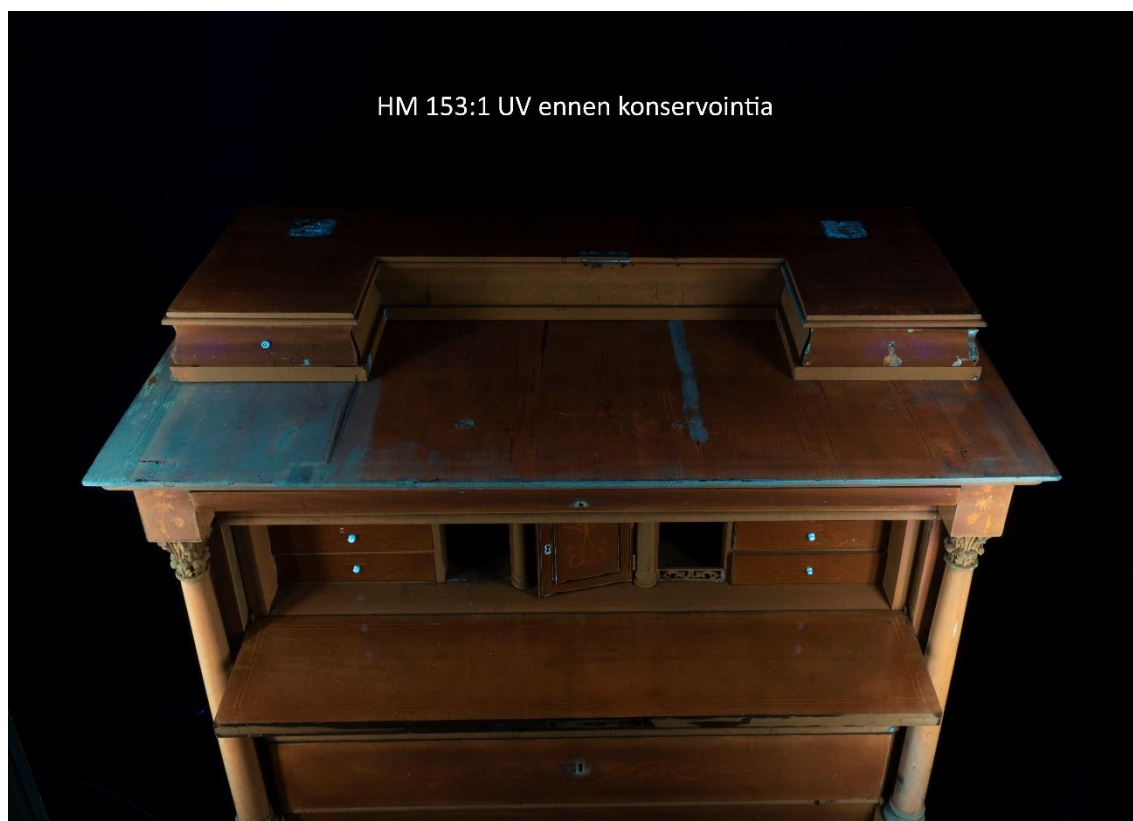
Lipaston ja laatikoston ultraviolettifluoresenssikuva ylä-etuviistosta.
