Kristina Katarina Roosin muotokuva

1800-luvun öljyvärimalauksen konservointi ja
attribuointi

Opinnäytetyö

29.4.2020

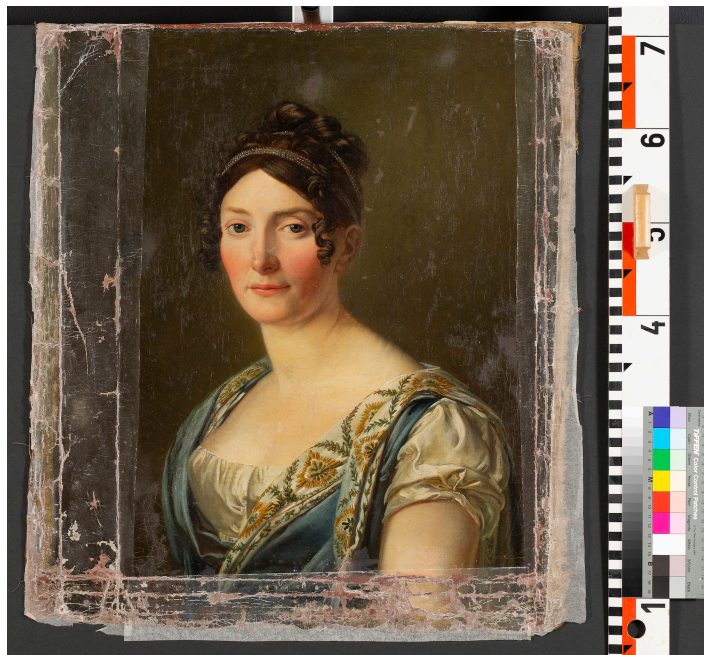
Kuva 1. Kristina Katarina Roosin muotokuva ennen konservointia.

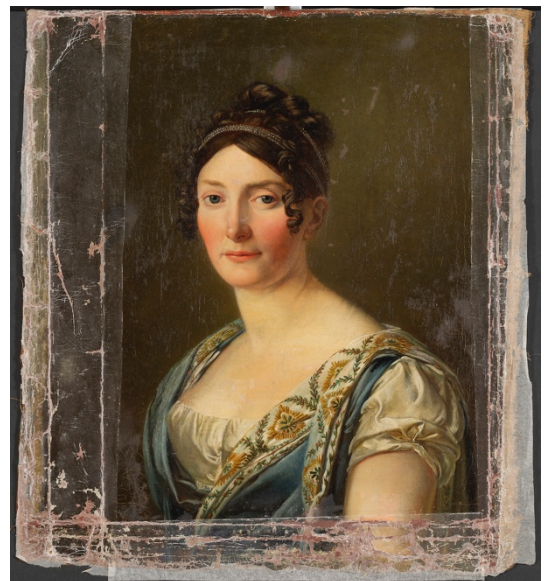
Kuva 4. Kristina Katarina Roosin muotokuva on pingotettu ainakin kahdesti. Lisäksi pingotukset on tehty alkuperäisiä kiilakehyksiä pienempään kokoon.

Kristina Katarina Roosin muotokuva on rintakuva vasemmalle (kuva 4). Mallin silmät ovat siniset, hänen poskillaan on intensiivinen puna ja hänellä on yllään syvään uurrettu puku, jossa on lyhyet hihat. Puvun yläosa on sininen ja siinä on runsaasti kirjaituja käännelehti- ja palmettikuvioita. Aluspuku, josta näkyvät hihat ja dekolteealue, on valkoinen. Muotokuvassa Kristina Katarina Roosin hiukset ovat empiren tapaan kerätty korkealle pään päälle ja sidottu kahdella helmiupotuksin koristellulla pääpannalla. Muotokuvan tausta on vihertävä, jossa on epätasaisesti vihreänruskeaa. Maalaus on lahjoitettu Kansallismuseolle leveisiin kullattuihin kehyksiin kehystettynä (kuva 3). (Kansallismuseo 1926.) Kehyksissä (liite 11) on paikka 60 x 45,5 cm kokoiselle maalaukselle, mutta muotokuva-maalauksen kankaan maalattu alue on 65 x 56,5 cm.

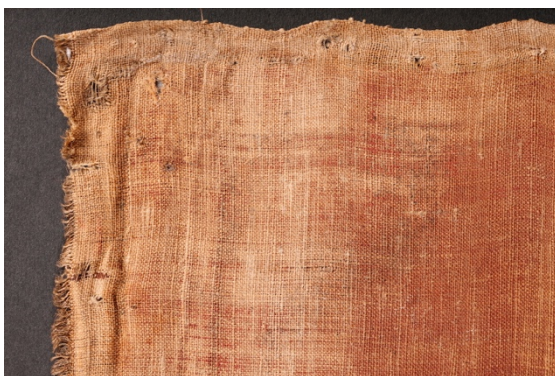
Maalauksen yläreunassa on ehjä hulpioreuna ja alkuperäiset pingotusjäljet näkyvät selvästi. Myös oikeassa reunassa näkyvät selvästi alkuperäiset pingotuksen aiheuttamat aaltoilevat kuviot kankaan sidoksessa, mutta oikea pingotusreuna on hieman purkaantunut (kuva 11).

Kuva 11. Maalauksen yläreunassa ja oikeassa reunassa näkyvät selvät pingotusjäljet.

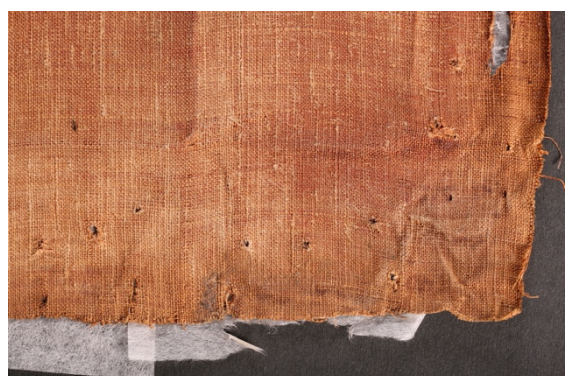
Maalaus on ollut ainakin kahdesti pingotettuna alkuperäisiä kehyksiä pienempiin kehyksiin. Tästä johtuen maalauksen pohjustus ja maalikerrokset ovat pahasti irtolleet pitkän muotoisilta alueilta kaikilta reunoilta (liite 6). Maalauksen vasemman reunan taitekohtaan on muodostunut repeämä, ja muutkin taitekohdat ovat kankaan osalta hauraita. Maalauksen useista erikokoisista pingotuksista johtuen kankaassa on myös maalatulla alueella naulanreikiä ja repeämiä (kuva 12).

Kuva 12. Maalauksen ala- ja vasen reuna vaikuttavat maalaamisen jälkeen leikatuilta.

Alareunassa näkyvät pingotusjäljet, mutta jäljellä ei ole taitereunaa. Taitereunan puuttuminen viittaa siihen, että maalauksen alareunaa on leikattu maalauksen uudelleen pingotuksen yhteydessä. Alareuna ei ole kuitenkaan lähtenyt purkaantumaan leikkaamisen jälkeen (kuva 12). Vasemmasta reunasta ei juuri erota pingotusjälkiä eikä taitereunaa ole enää jäljellä, mikä myös viittaa siihen, että teosta on mahdollisesti leikattu pienemmän kokoon maalaamisen jälkeen.

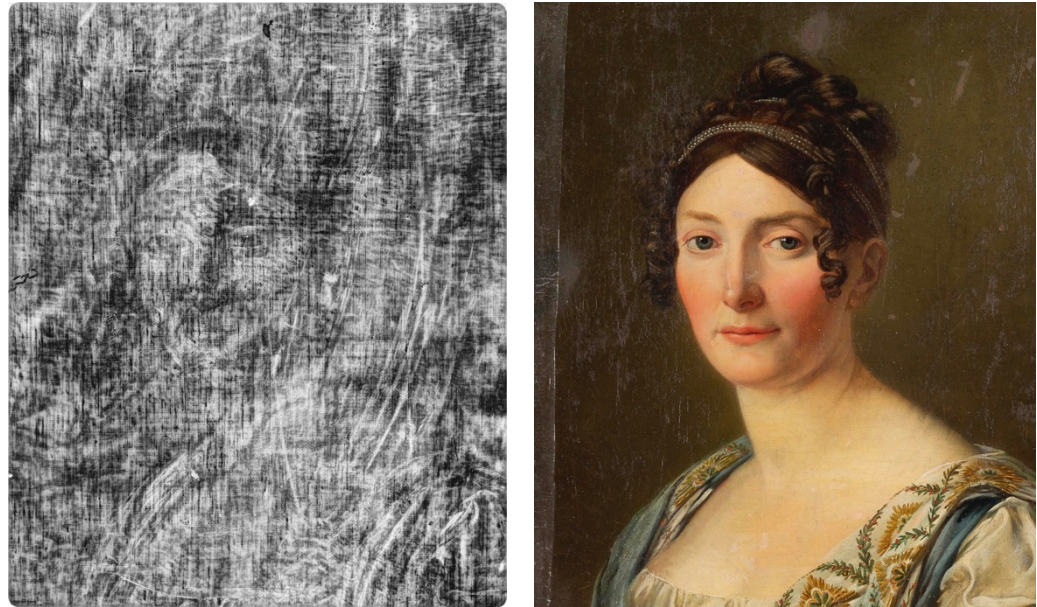
Röntgenkuvien perusteella vaikuttaa siltä, että pohjustus sisältää lyijyvalkoista tai muita röntgenkuvassa vaaleana näkyviä pigmenttejä, sillä vaaleat värialueet, joilla oletettavasti on runsaammin lyijyvalkoista, eivät erottuneet röntgenkuvissa erityisesti (Gettens, Kühn & Chase 1993, 77) (kuvat 21 & 22). Lisäksi punainen pohjustuskerros sisältää todennäköisesti rautaa rautaoksidipunaisen pigmentin muodossa, mikä voi myös heikentää muotojen erottumista röntgenkuvissa (Reijonen 2020b). Röntgenkuvien perusteella maalauksen pohjustus vaikuttaa myös melko epätasaiselta, sillä lähes yksivärisellä tausta-alueellakin näkyy tummempia ja vaaleampia alueita, kuten kaarevat vaaleat muodot, jotka ovat röntgenkuvassa yhtä voimakkaita kuin esimerkiksi vaatetuksen valoisimmat laskokset (kuva 21). Röntgenkuvassa näkyvät kaarevat muodot johtuvat todennäköisesti valkoisen pohjustuksen/imprimituurin levityksessä käytetystä työvälineestä, kuten siveltimestä (liite 1, 2(2)). Näin ollen maalaus pohja ei vaikuta 1800-luvun aikana yleistyneeltä teollisesti pohjustetulta kankaalta (Andersen, Filtenborg, Scharff & Scharff 2009, 40). Maalauksen taustapuolelta tarkasteltuna vaikuttaa siltä, ettei pohjustusta edeltävä esiliimauskerros ole ollut erityisen paksu, sillä punainen pohjustuskerros on tullut osittain maalauskaan ja esiliimauksen läpi. Taustapuolelta katsottuna erottuvat pohjustuksen

Kuva 21. Röntgenkuva maalauksesta, yksityiskohtakuva (Reijonen 2020).

Kuva 22. Maalauksen vaaleiden ihoalueiden oletettiin erottuvan röntgenkuvassa selvemmin. Yksityiskohtakuva päivänvalossa, ennen konservointia.

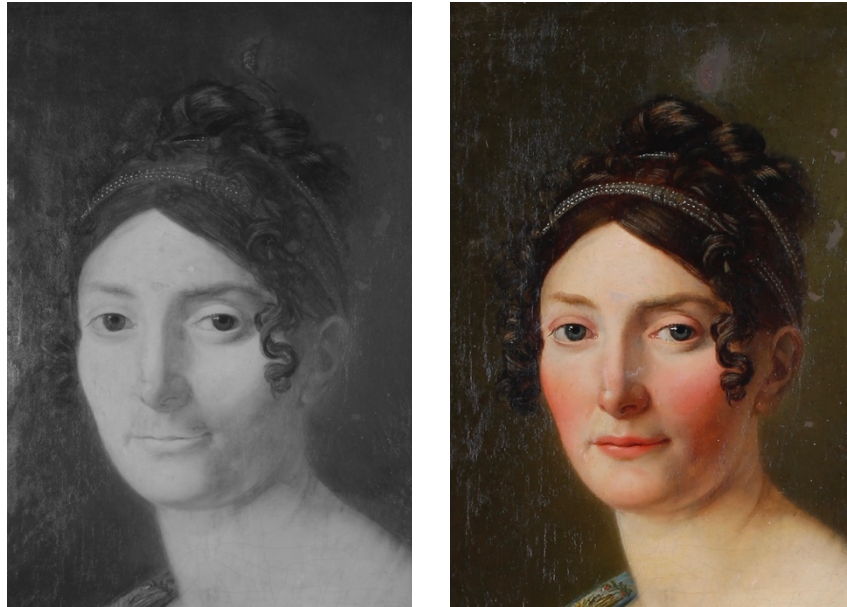
Kuva 25. Infrapunareflektovalokuvassa ei nähty mitään, mikä ei näkyisi päivänvalossa.

Kuva 26. Yksityiskohtakuva päivänvalossa, ennen konservointia.

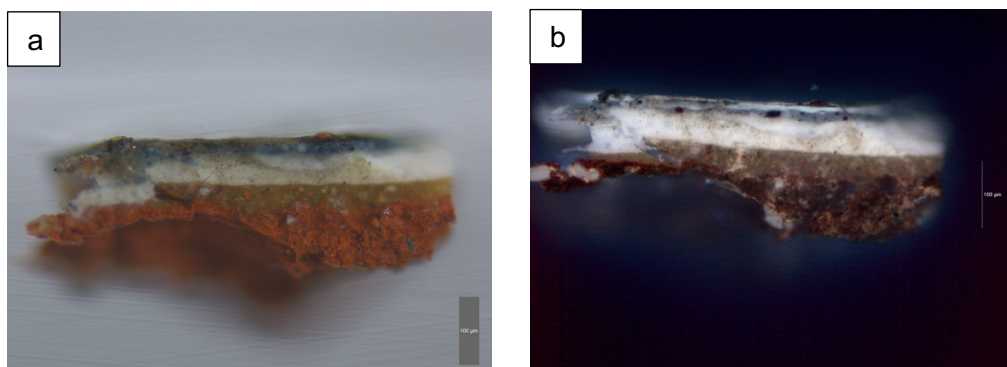
Kuva 27. Poikkileikkausnäyte 1 sinisen vaatteen alueelta päivänvalossa ja ultraviolettivalossa, 100-kertainen suurennos (a Faisal & b Ruuben 2020).

Kaikissa poikkileikkausnäytteissä näkyy alimmaisena epätasainen punainen pohjustuskerros, jonka päällä on oranssi pohjustus ja valkoinen pohjustus/imprimituuri. Sinisellä alueella pohjustuskerrosten ja imprimituurin(?) päällä on valkoinen maalikerros, kirkkaan sininen maalikerros ja tummemman sininen maalikerros (kuva 27). Pigmenttipartikkelit erottuvat selvästi oranssista pohjustuskerroksesta ja kirkkaan sinisestä maalikerroksesta. Taustan alueelta otetussa näytteessä pohjustuskerrosten päällä on vihertävä maalikerros (kuva 28). Ihoalueelta otetussa näytteessä pohjustuskerrosten päällä on ainakin kaksi vaaleaa maalikerrosta niin, että hieman vaaleampi kerros on tummemman päällä (kuva 29).

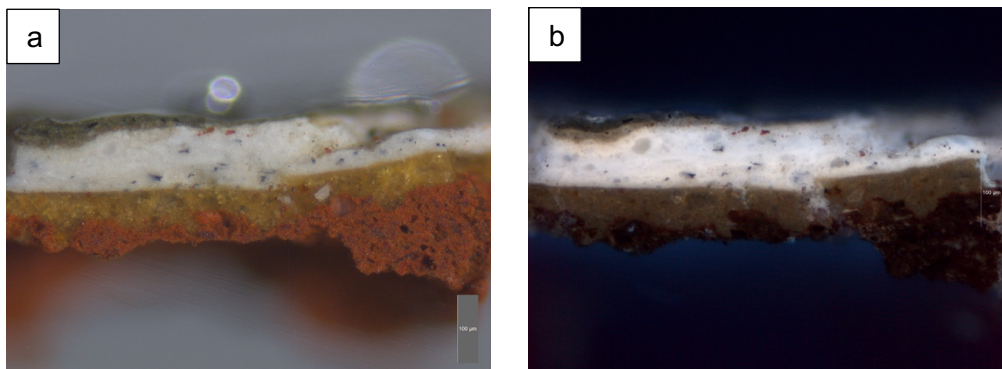
Kuva 28. Poikkileikkausnäyte 2 vihreän taustan alueelta päivänvalossa ja ultraviolettivalossa, 100-kertainen suurennos (a Faisal & b Ruuben 2020).

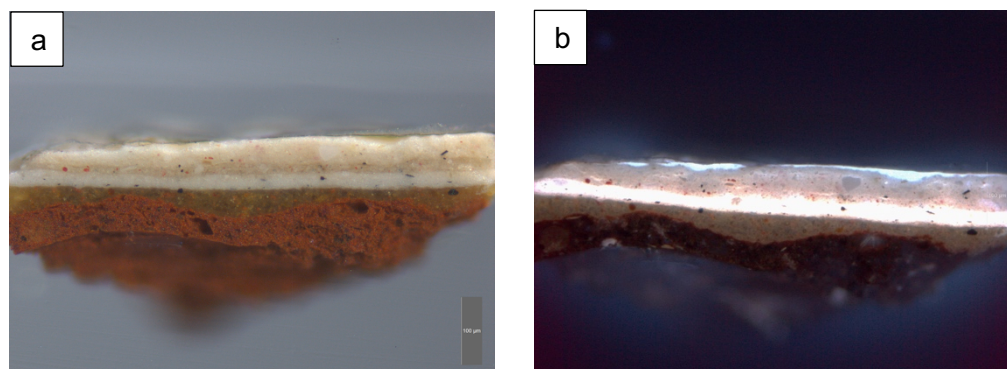
Kuva 29. Poikkileikkausnäyte 3 ihonvärin alueelta päivänvalossa ja ultraviolettivalossa, 100-kertainen suurennos (a Faisal & b Ruuben 2020).

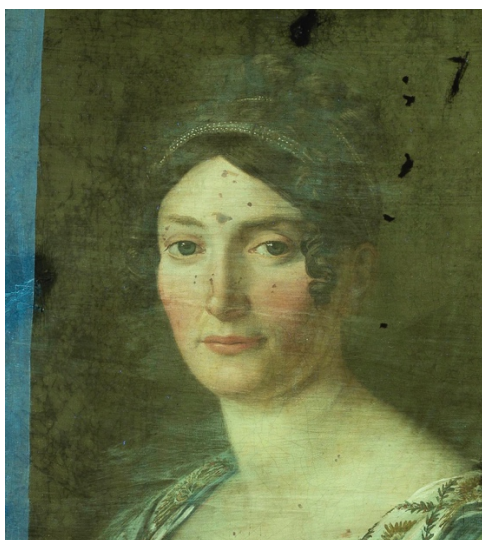
Ultraviolettifluoresenssivalokuvassa lakkakerros fluoresoi vihertävänä, mikä viittaa luonnonhartsilakkaan kuten dammarhartsiin. Lakkakerros ei vaikuta alkuperäiseltä sen alla olevien restaurointimaalausten perusteella. Tämän vuoksi lakan materiaalia ei nähty tarpeelliseksi tutkia FTIR-näytteen avulla. Ultraviolettifluoresenssivalossa tarkasteltuna vaikuttaa siltä, että muotokuvan hahmon päällä on toinen lakkakerros koko maalauksen alueella olevan lakkakerroksen alla (kuva 31).

Kuva 31. Maalauksen hahmon alueella lakka fluoresoi vaaleampana, mikä voi johtua paikallisesta toisesta lakkakerroksesta. Yksityiskohtakuva ultraviolettivalossa.

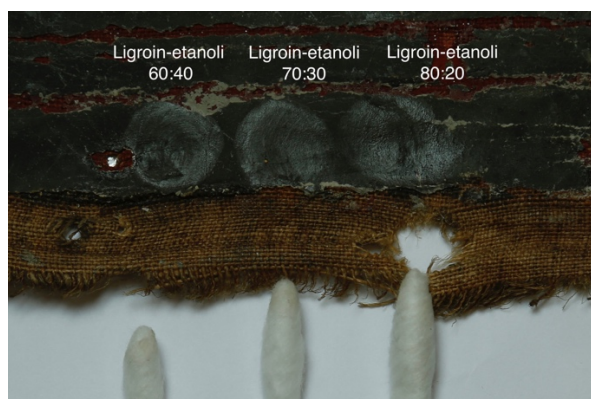
Kuva 35. Liuotintestaus vaha-hartsiseoksen poistamiseksi.

Vaha-hartsiseoksen poistoon teoreettisesti parhaaksi liuottimeksi todettiin luvussa 6.2. Teasin liukoisuuskolmion ja liukoisuustestitaulukon perusteella Ligroin-etanoli 70:30 ja 60:40 -suhteiset liuokset (Cremonesi 2008). Liuoksia kokeiltiin uudestaan vaha-hartsiseoksen poistamiseksi japaninpaperin irrottamisen jälkeen aloittaen vähiten polaarista Ligroinin ja etanolin seoksesta 80:20 edeten 70:30 ja 60:40 suhteessa sekoitettuihin liuoksiin. Liuokset pehmensivät silminnähden vahahartsiseosta, mutta pumpulit jäivät melko puhtaan näköisiksi (kuva 35). Seuraavaksi kokeiltiin aikaisemmin Teasin liuotinkolmion perusteella parhaaksi arvioituja Iso-oktaani-asetoni -yhdistelmiä. Lisäksi kokeiltiin iso-oktaanin ja isopropanolin sekä iso-oktaanin ja etanolin erisuhteisia liuoksia. Kokeiluista liuoksista 70:30 -suhteinen Ligroin-etanoliliuos antoi päivänvalossa arvioituna tasaisimman jäljen. Ultraviolettivalossa tarkasteltuna parhaan tuloksen antoi 60:40 -suhteinen Ligroin-etanoliliuos.

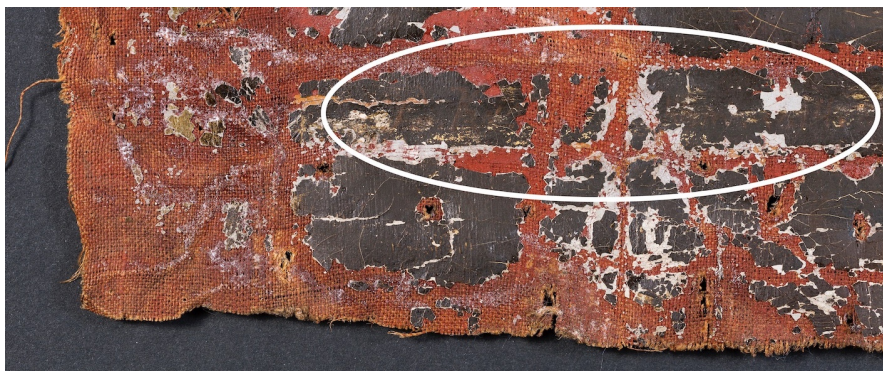
Maalauksen pahasti vaurioituneilla reuna-alueilla oli vielä runsaasti vaha-hartsisekoitusta, jonka poistoa viimeisteltiin etanoli-iso-oktaaniliuoksella suhteessa 1:2 ja 1:1. Vahanpoiston yhteydessä huomattiin vasemmassa alakulmassa tekstiä, josta voidaan erottaa kirjaimet P, K & K (kuva 38) (liite 12). K-kirjainten jälkeen seuraa pieniä kirjaimia ja lopussa luku 1814, mitä voidaan pitää maalauksen valmistumisen vuosilukuna. Tekstin merkitystä käsiteltiin tarkemmin kappaleessa 2.3.

Kuva 38. Maalauksen löytynyt teksti on valitettavasti pahoin vaurioituneella alueella, eikä siksi nähtävissä kokonaan.

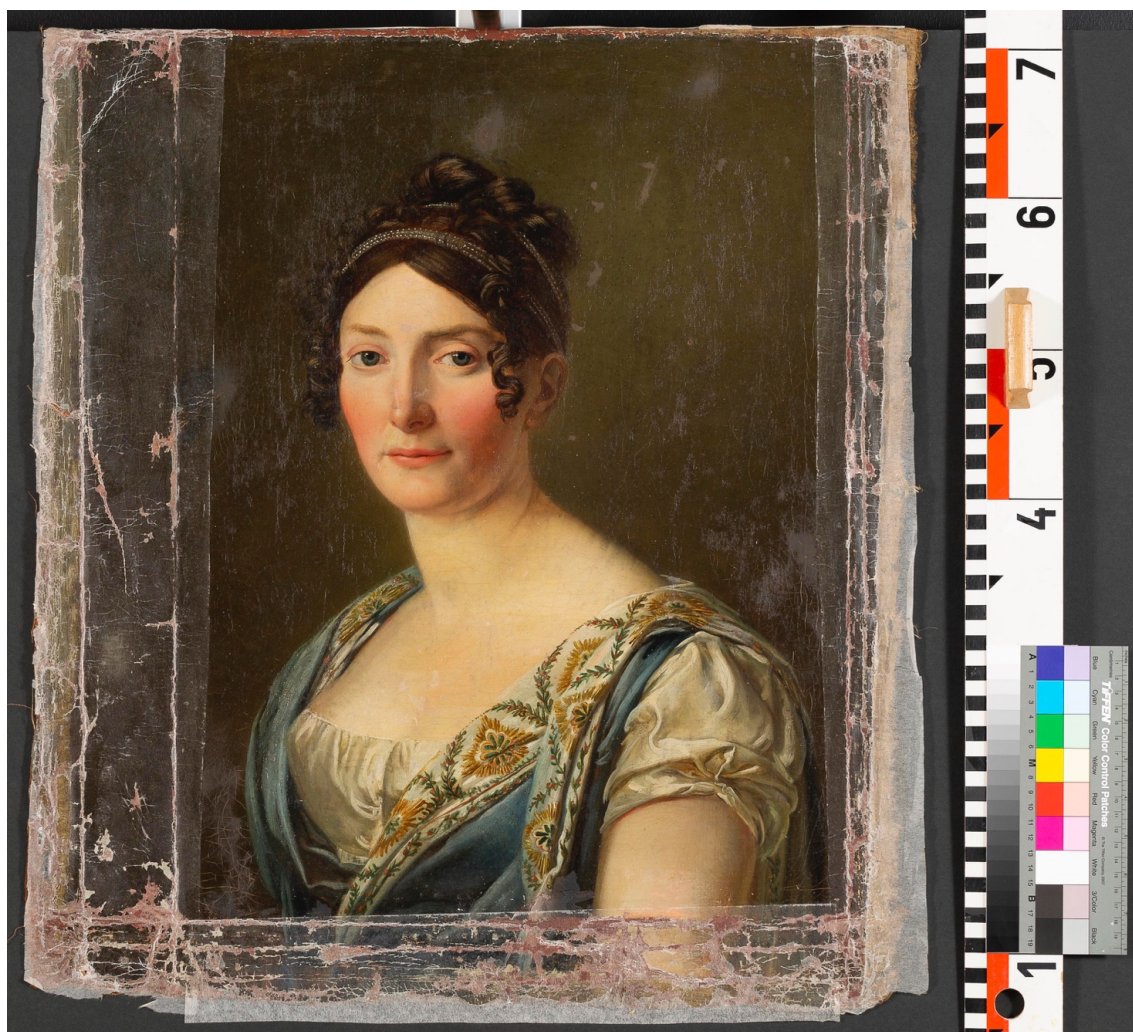
Muotokuvamaalaus päivänvalossa, etupuoli

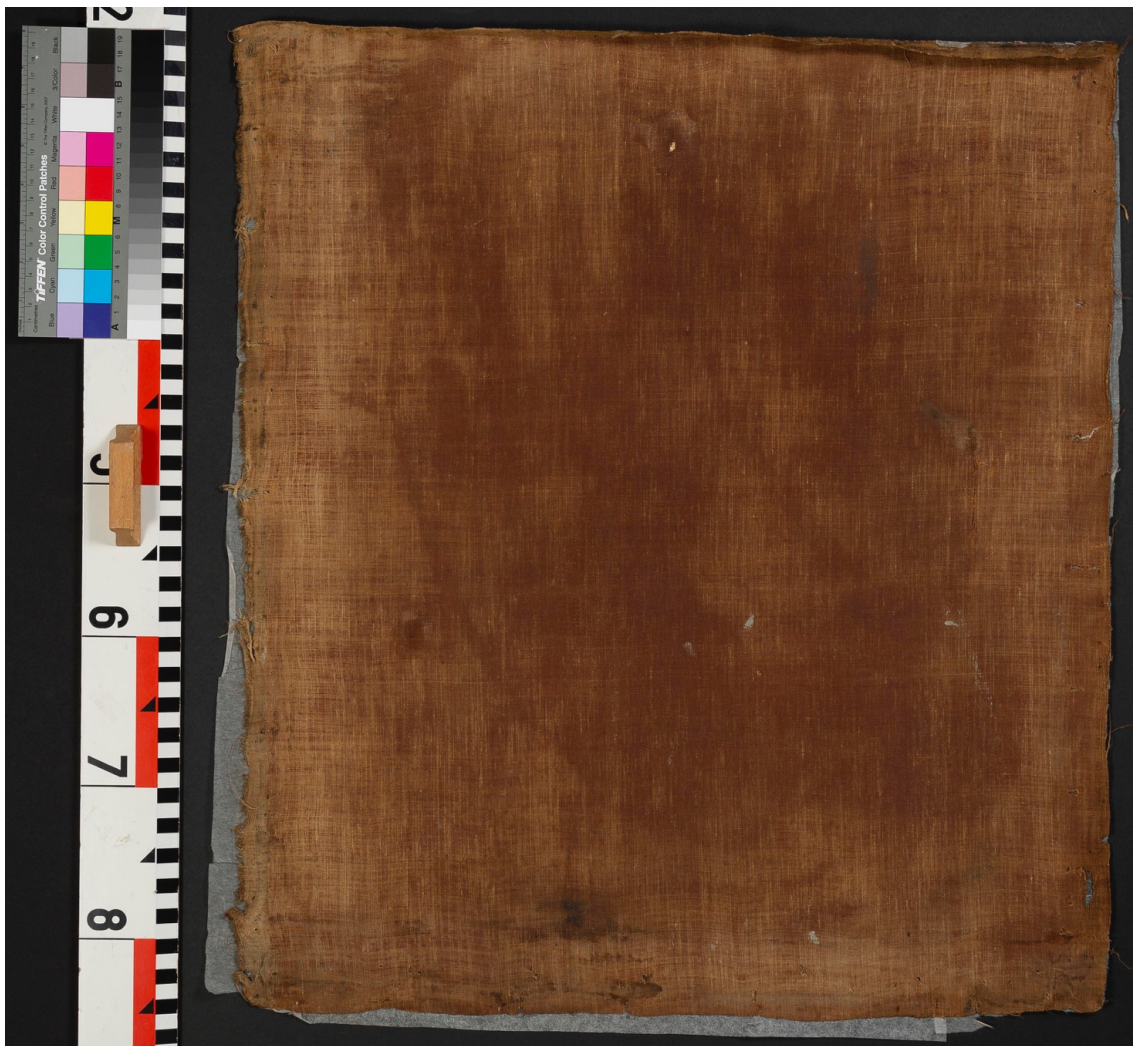
Muotokuvamaalaus päivänvalossa, taustapuoli

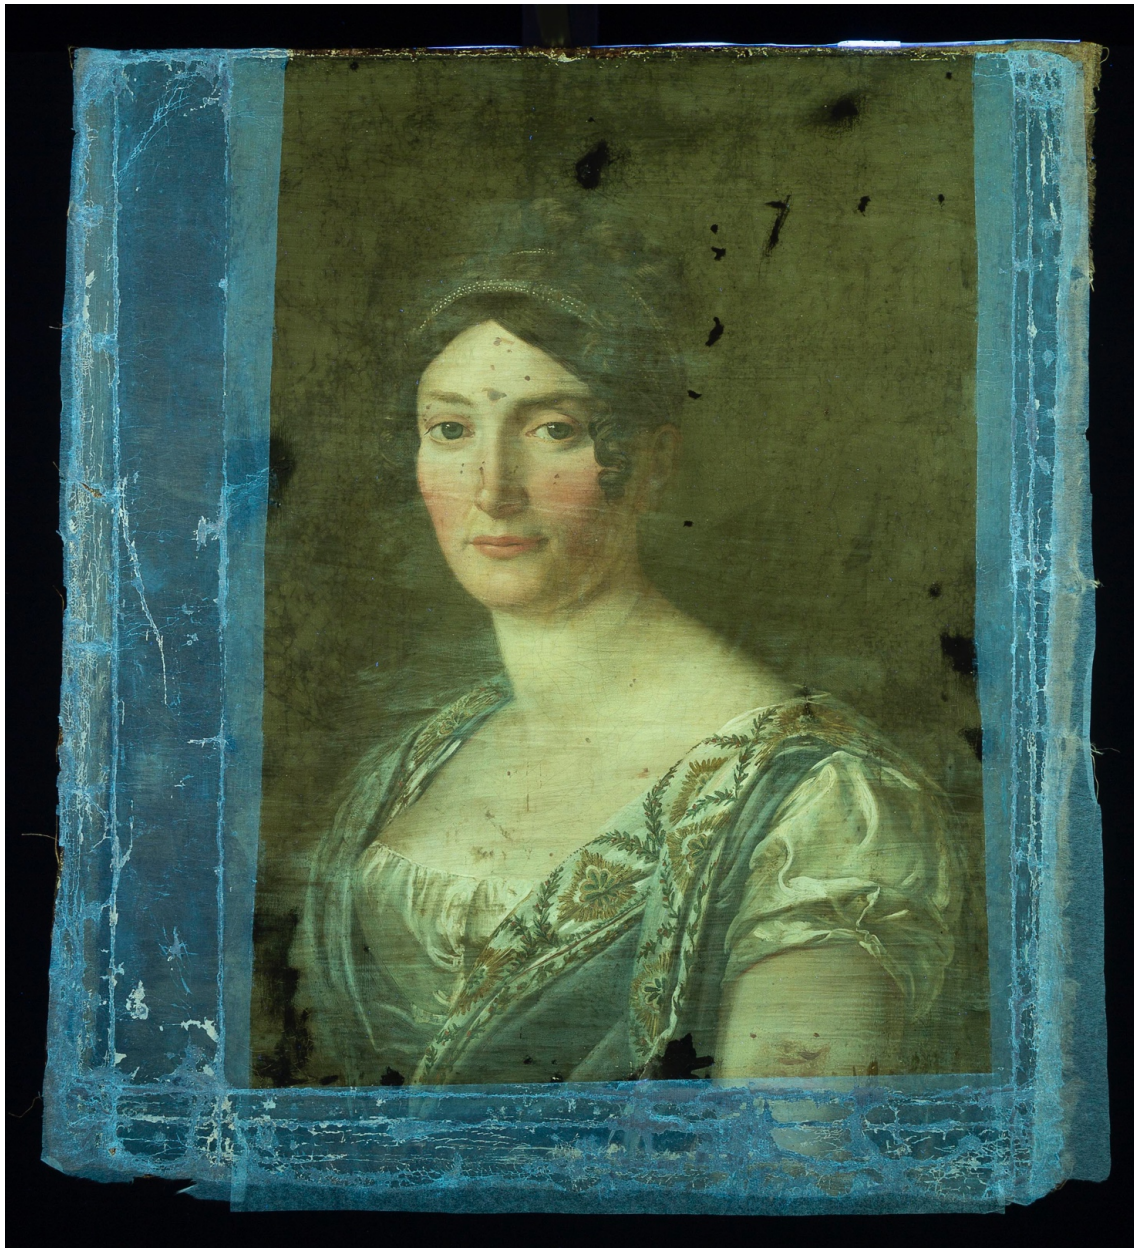
Maalauksen etupuoli ultraviolettivalossa

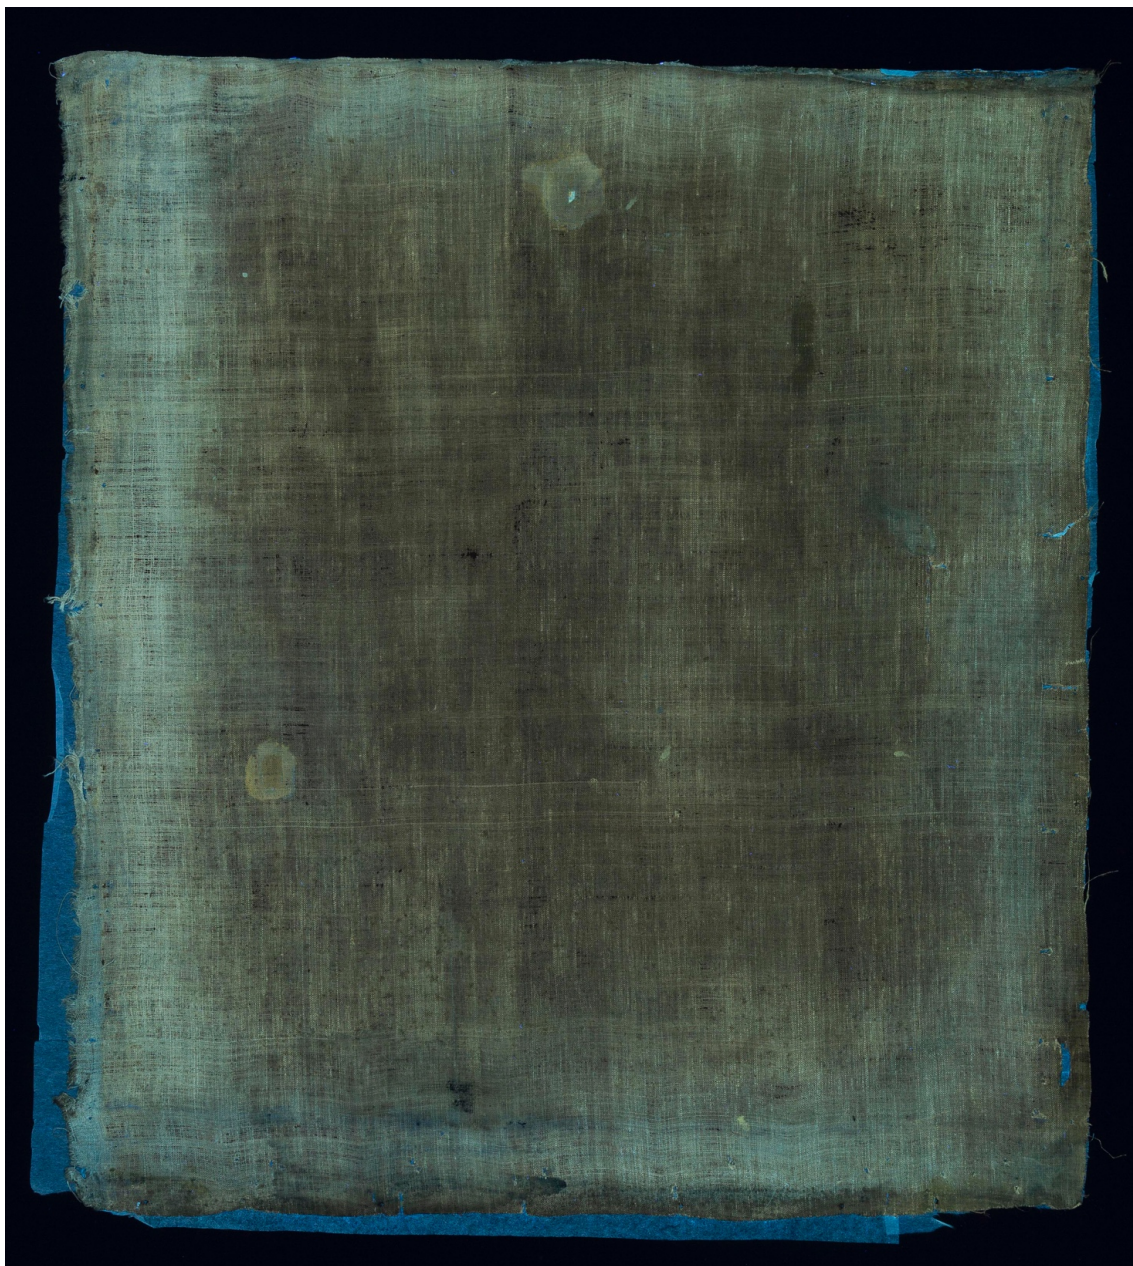
Maalauksen taustapuoli ultraviolettivalossa

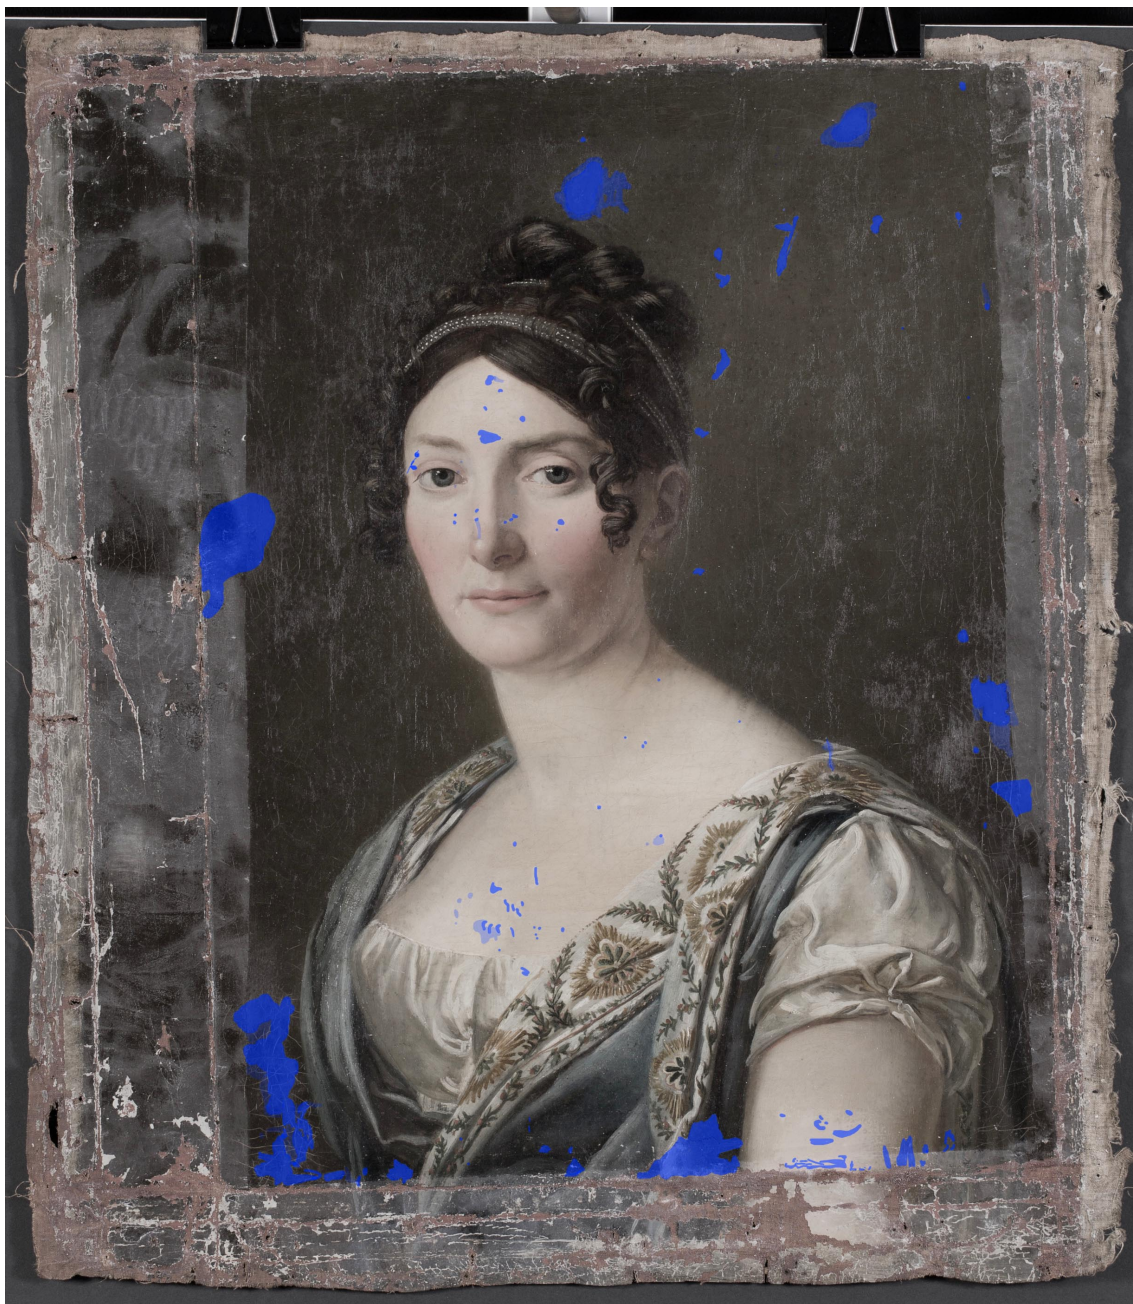
Repeämät ja reiät

Lämpöaurio

Restaurointimaalaukset

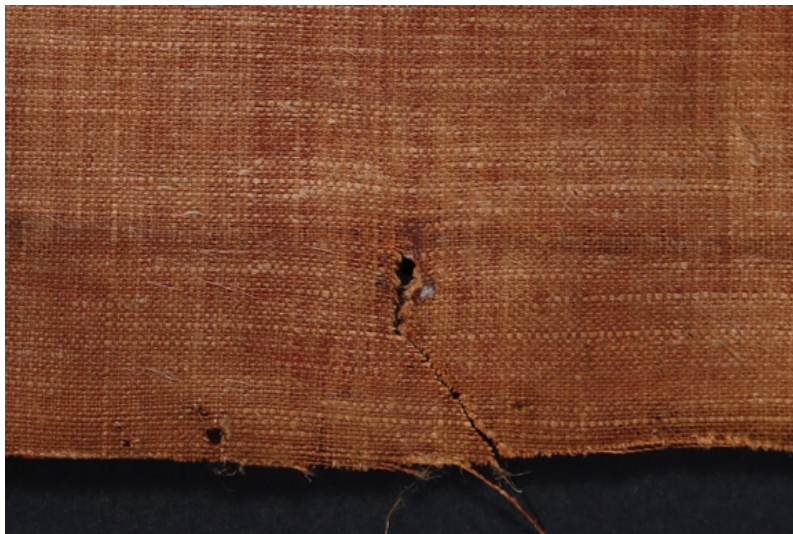
Yksityiskohtakuva ennen repeämänpaikkausta

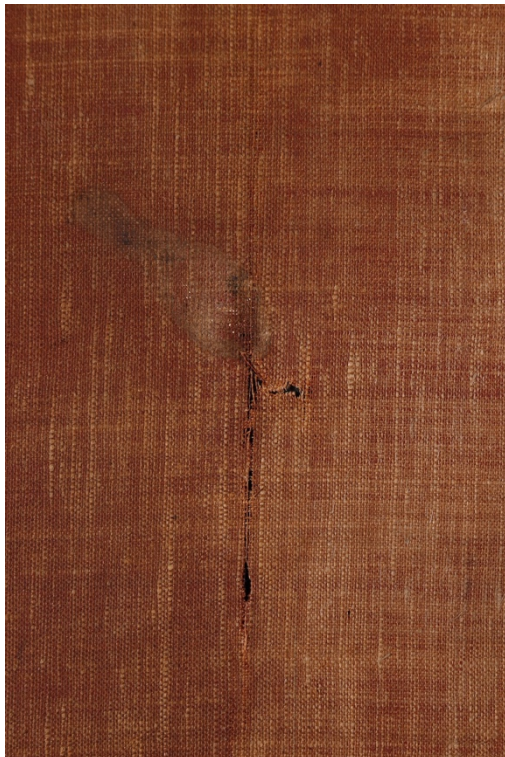
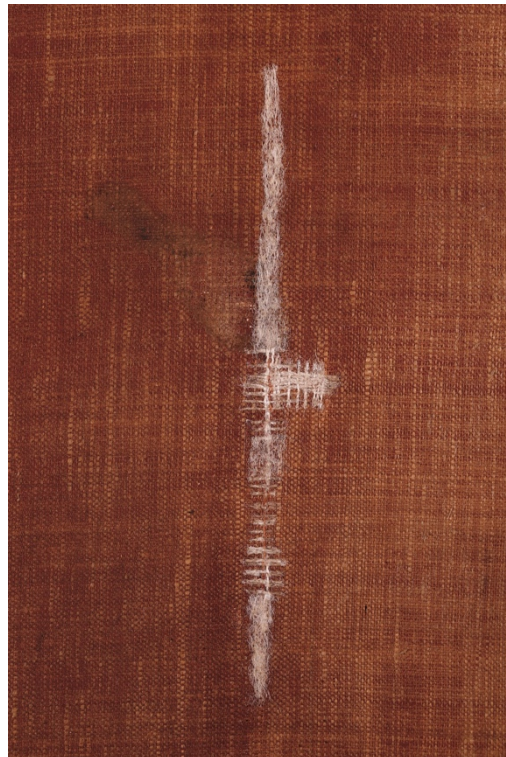
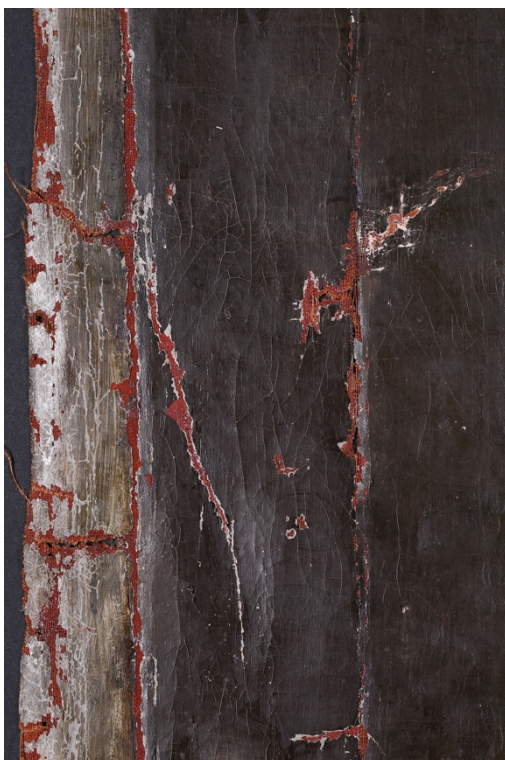
Ennen repeämänpaikkausta

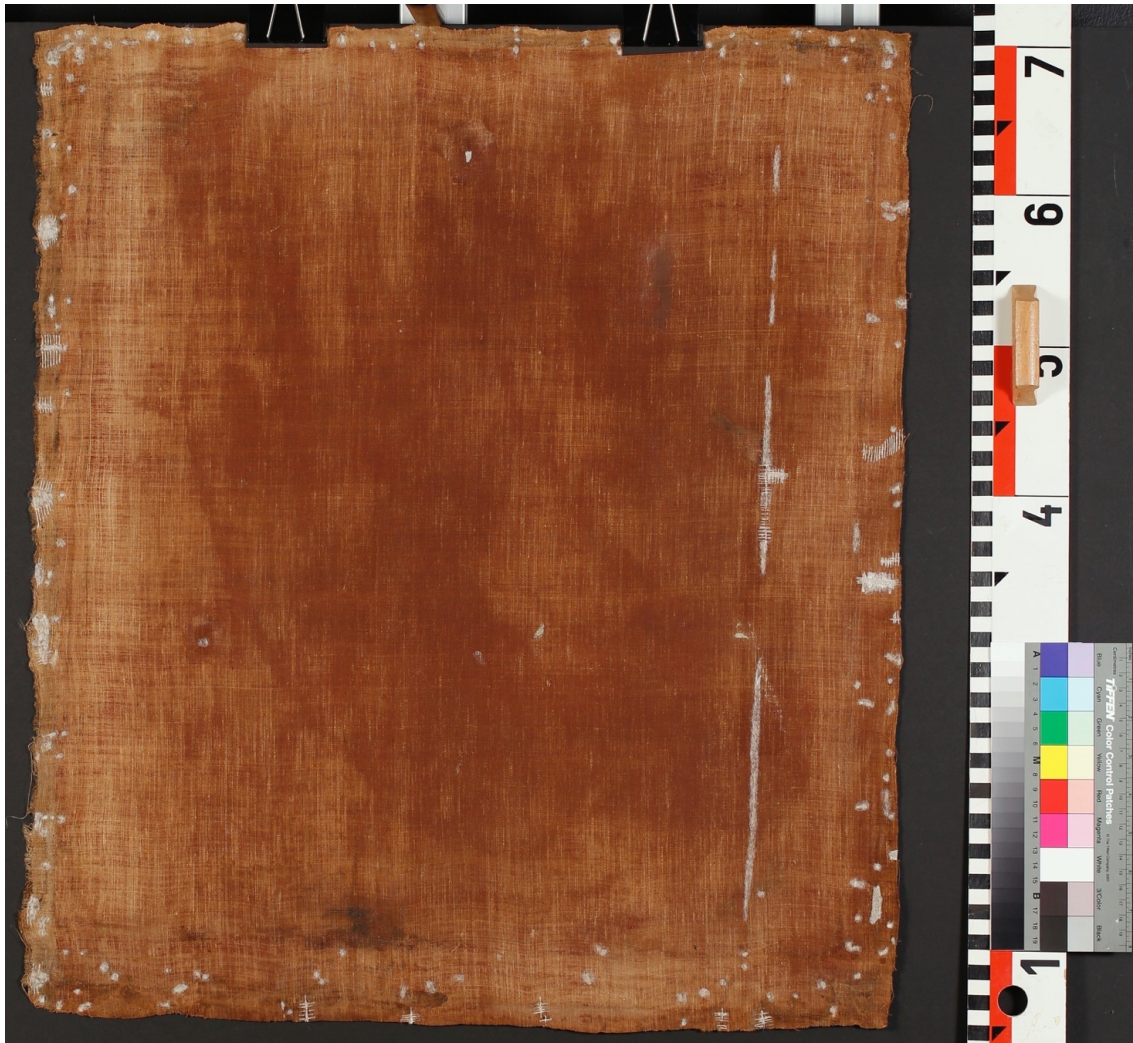
Ennen BEVA 371®-Stabiltex -tukia

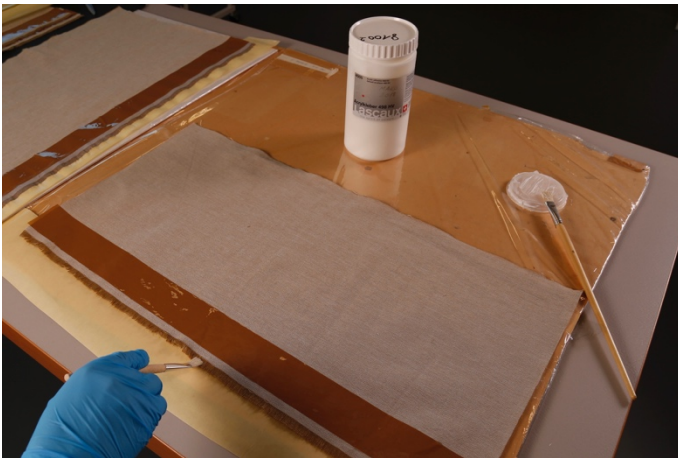
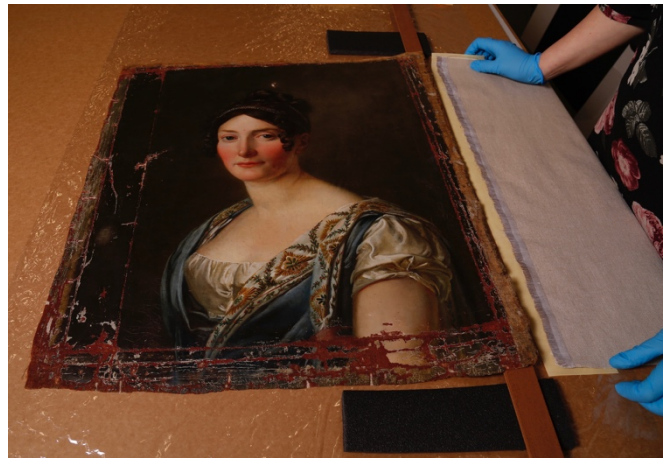
Repeämänpaikkauksen jälkeen, edestä
