ESTEETTÖMIEN REITTIEN KARTOITUS

Ammattikorkeakoulututkinnon opinnäytetyö

Tekijä	Marko Kuusijärvi	Vuosi 2020
Työn nimi	Esteettömien reittien kartoitus	
Työn ohjaaja /t	Merja Saarela/HAMK, Anna Miettinen/Väylävirasto, Riikka Kallio/WSP Finland Oy

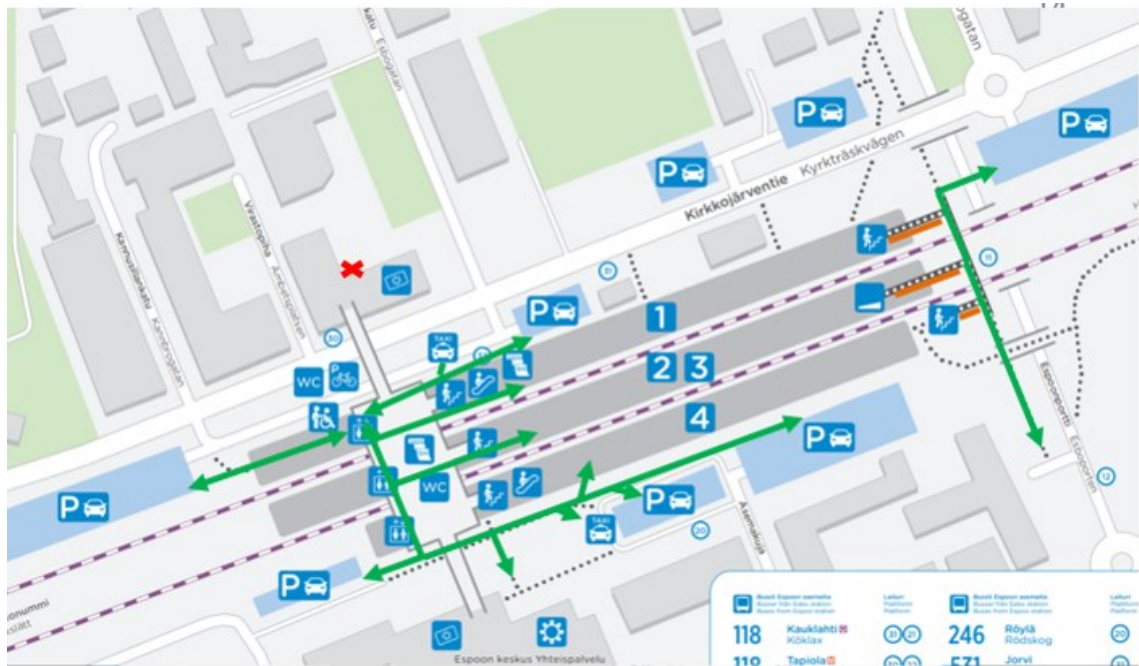
Kuva 3. Espoon keskuksen aseman lähialuekartta (HSL, n.d.).

Ylikulkusiltaa mentäessä asemalta suoraan Kirkkojärventien pohjoispuolelle, tulee vastaan kierteinen ja jyrkkä luiska (Kuva 5), jossa pituuskaltevuuskulma on jopa 13 %. Kuvaan 3 kyseinen paikka on merkitty punaisella rastilla. Aseman sisältä pääsee kyllä myös toista reittiä.

Kuvassa 3 on esitetty Espoon keskuksen asema-alueen esteettömät reitit vihreällä ja ei-esteettömät reitit oranssilla värillä.

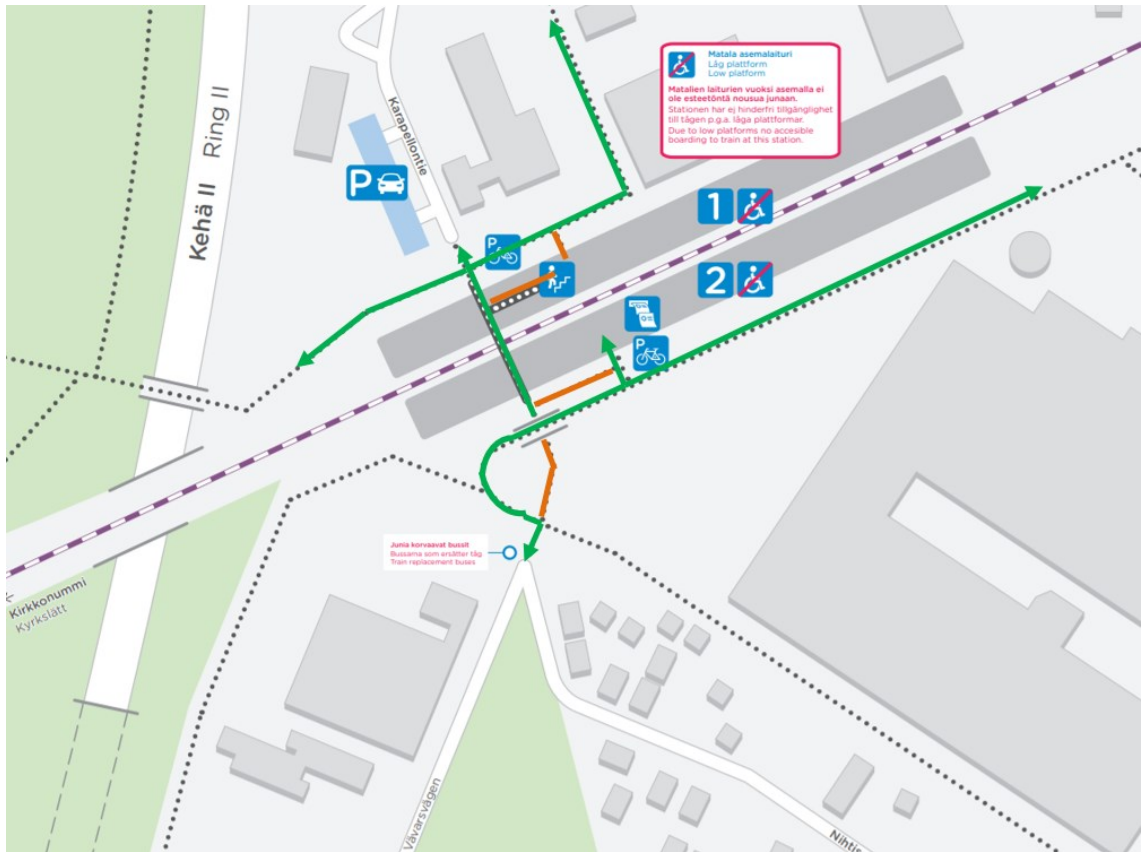
Kuva 8. Espoon Keran aseman lähialuekartta (HSL, n.d.).

Tämän lisäksi Kutojantien (etelän) suunnasta tultaessa kävely-/pyörätien pituuskaltevuus on ~6,4 %, joka on hieman liian jyrkkä pyörätuolin käyttäjille ilman välitasannetta (Kuva 10).

Raiteelle 1 mentäessä kävely- ja pyörätien pituuskaltevuus on pahimmillaan jopa 12,8 % (Kuva 12) juuri ennen laiturille tuloa. Laiturille 1 johtavan asfaltin kunto on myös erittäin heikko (Kuva 12).

Kuvassa 8 on esitetty Keran asema-alueen esteettömät reitit vihreällä ja ei-esteettömät reitit oranssilla värillä.

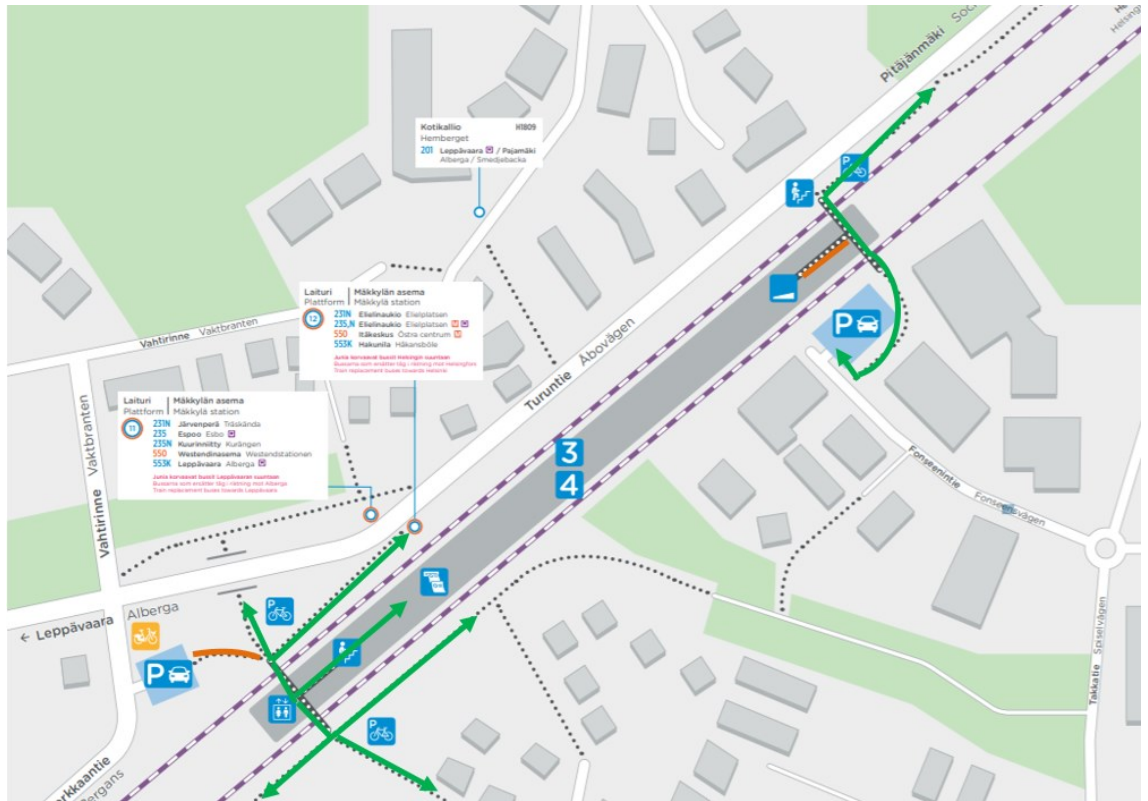
Kuva 14. Espoon Mäkkylän aseman lähialuekartta (HSL, n.d.).

Kuvassa 14 on kuvattu Mäkkylän asema-alueen esteettömät reitit vihreällä ja ei-esteettömät reitit oranssilla värillä.

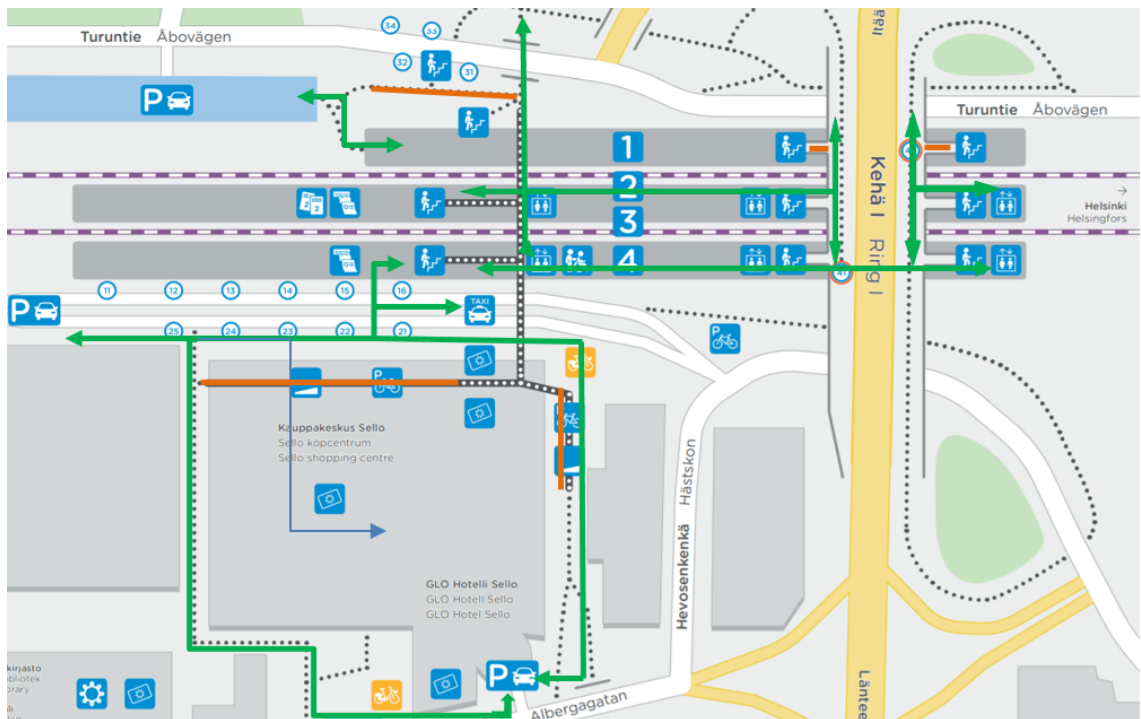
Kuva 22. Espoon Leppävaaran aseman lähialuekartta (HSL, n.d.).

Kuvassa 22 on kuvattu vihreillä nuolilla esteettömät reitit, jotka sopivat myös pyörätuolilla liikkuville. Oranssin värisellä viivalla on kuvattu ei-esteettömät reitit.

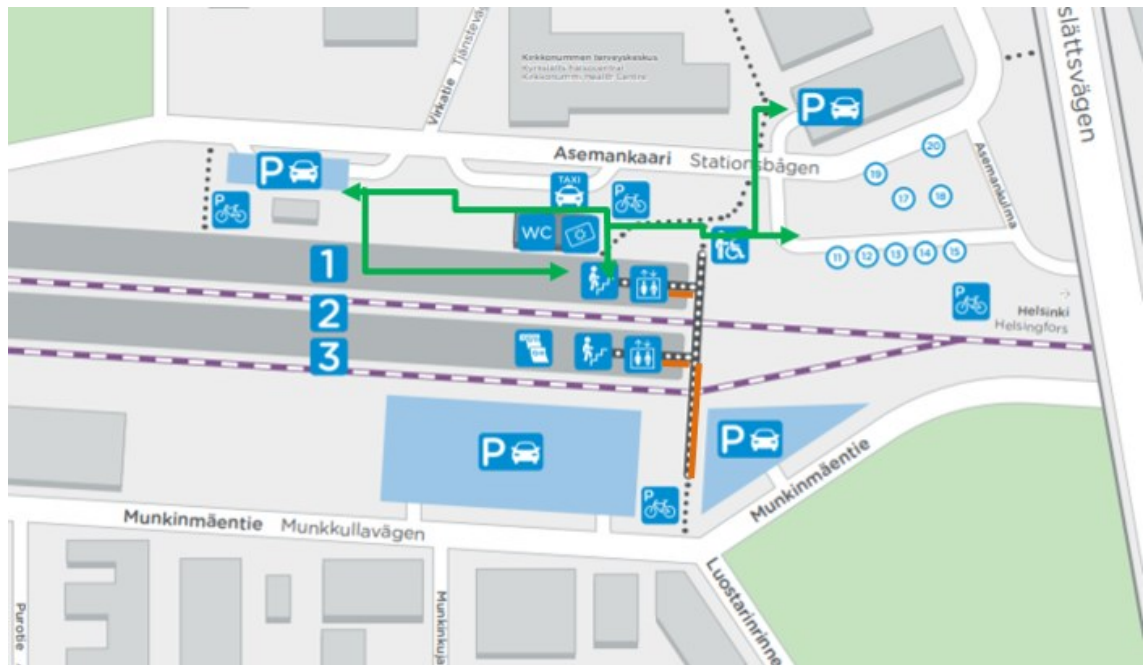
Kuva 27. Kirkkonummen aseman lähialuekartta (HSL n.d.).

Kirkkonummen asema-alue ja sen esteettömyys näkyy kuvassa 27. Vihreillä kaksipäisillä nuolilla on kuvattu esteettömät reitit ja oransseilla viivoilla ei-esteetön reitti.

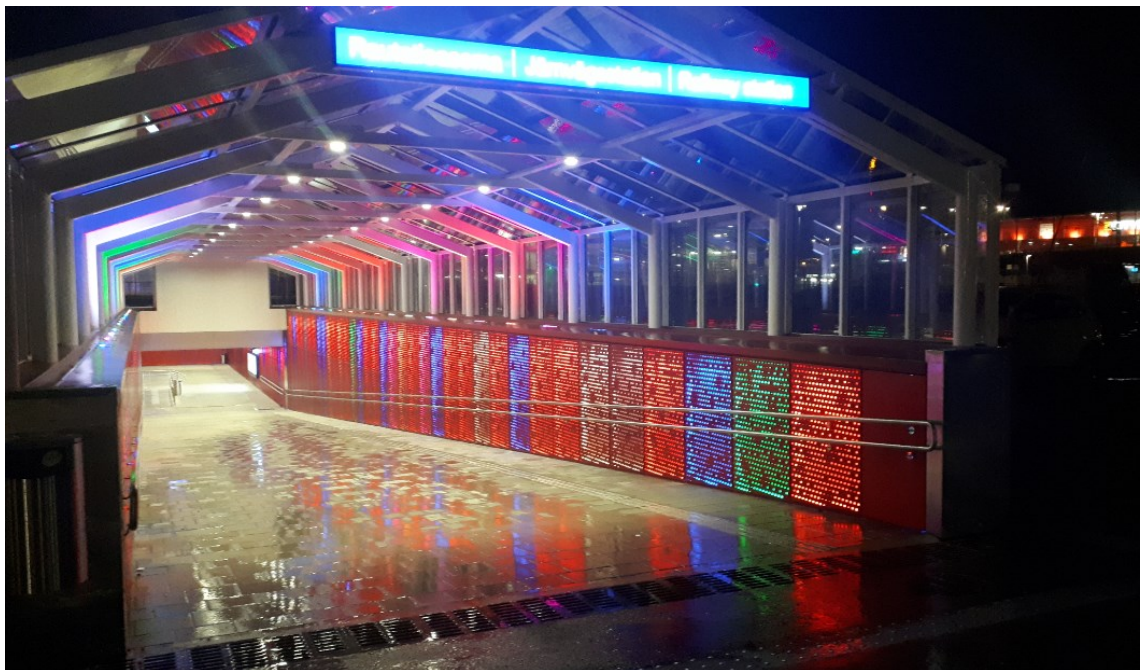
Kirkkonummen asema-alueella on kaksi hissiä. Munkinmäen puolelta saavuttaessa alikulkutunnelissa sijaitsevan jalankulku-/pyörätien pituuskaltevuuskulma on keskimäärin 8,10 % (Kuva 33). Käsijohteet sijaitsevat n. 89 cm ja 69 cm korkeudella maasta mitattuna.

Kuva 33. Kirkkonummen asema Munkinmäen päästä alikulkuun (Kuusi-järvi 2020).
