NAISVUOREN NÄKÖALATORNIN KUNTOARVIO JA RAKENNUSSUUNNITTELEMINEN

Kunnon selvittämisestä ja ymmärtämisestä ehdotusten
visualisoimiseen

Naisvuoren näköalatornin kuntoarvio 12.2.2020

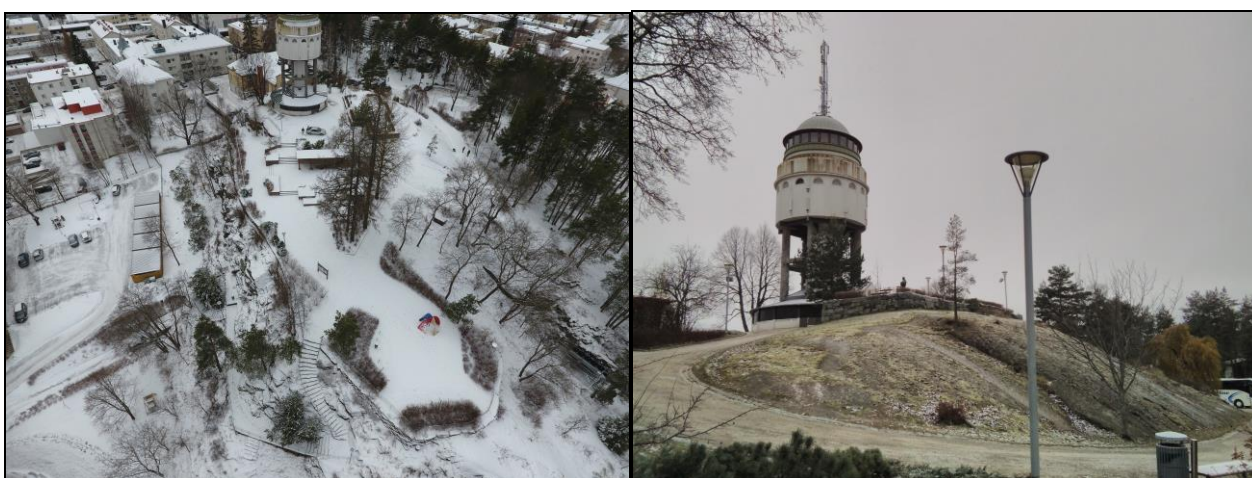
Portaikko on hyvässä kunnossa, mutta sen turvavarustelussa olisi parantamisen varaa. Tämä ei ole ensisijainen kulkureitti ja toimii lähinnä museoreitinomaisena tienä ylös. Tämä on liukas reitti, eikä sitä tulisi talvisin kulkeakaan, eikä se tosin ole talvella kunnossa pidetty. Sen valaistus on välttävää ja kaide kelvollinen. Sammaltumista lukuun ottamatta portaikon kuntoluokka on 4.

Viistosti koilliseen nouseva ajoliuska on pääsääntöinen reitti vuorelle. Leuto talvi ei anna koko kuvaa sen kunnossapidosta, mutta sinne pääsivät huoltoajoneuvot nyt talvella. Routavaurioita ei näkynyt, mutta reitin hiekoittamista voisi seurata paremmin. Ajoliuskan molemmiin puoliin kulkevat noppakiviset sadevesikourut, mitkä ovat esteettisesti hyvässä kunnossa ja riittävät juoksettamaan vettä mäkeä alas. Kaikkiaan tämä hiekkapohjainen väylä saa kuntoluokaksi 4.

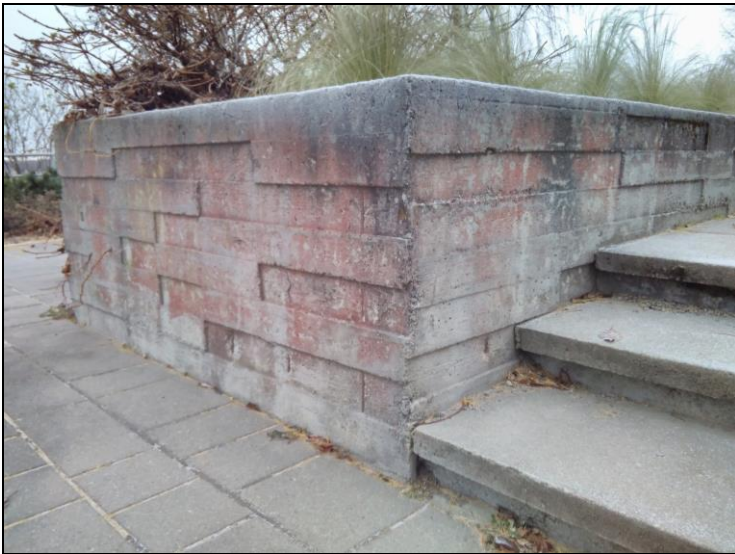
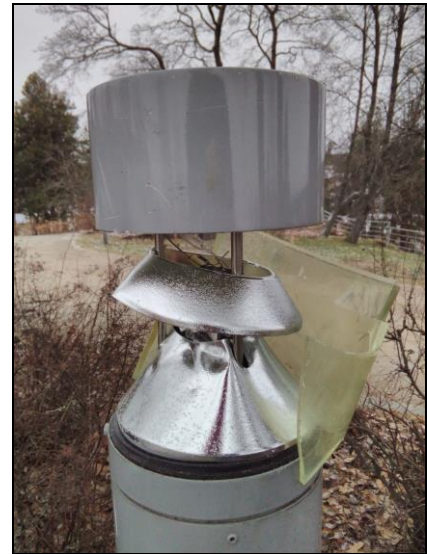
Paviljongin ja tornin välitön ympäristö on hiekkapohjainen ja tiiviisti hyödynnetty. Vanha paviljongin kivijalka on saanut uutta ilmettä istutuksilla ja samanlaisilla kiintokalusteilla, kuin muuallakin kumpareella. Kivijalalla on myös Johannes Haapasalon Vaeltajapatsas tähyilemässä Porrassalmen suuntaan. Tältä osin kuntoarvio on 4. Tornin ympäristössä ei ole, kuin muutama valaisimia, roskakatos sekä liian matala turvakaide (MRL 117 d 7§). Pylväsvalaisimet ovat kunnollisen oloiset sekä alueelta löytyy myös valon heittämiä. Pimeällä tarkasteltuna valaistus on riittävä ja torni näkyy kauaksi. Turvakaide on liian matala, kuten muuallakin alueilla. Kunnoltaan ne ovat hyvät, eivätkä kaipa maaliakaan vuosiin. Roskakatos kaipa pesemistä sammalesta ja liasta. Maaperä vaikutti hyvältä, samoin noppakiviset vesikourut. Tornin ja paviljongin ympäristön kuntoarvo on 4.

Kaikkiaan piha-alueiden painotettu kuntoarvio on 4. Huomautettavaa tulee lähinnä rikkoutuneesta valaisimesta ja matalien kaiteiden mahdollisesta turvallisuusriskistä. Piha-alueen esteettömyys on melko hyvä ja kaikkialle pääsee pyörätuolilla, tosin kiertäen ajoluiskan kautta.

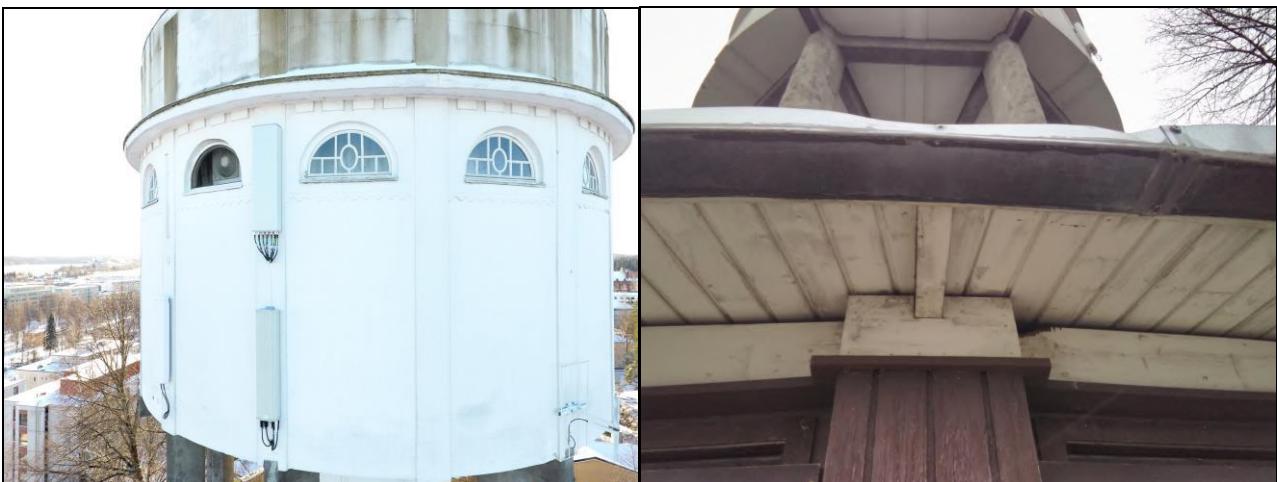
Tornin rakennustekniikka ei ole runsasta, mutta riskialtista. Paviijonki on lähes räystäätön, mikä näkyy rappausten ja ikkunakarmien vahinkoina. Huipun kupolissa on pieni räystäs, mutta sen huono kunto johtuu luultavasti muista tekijöistä. Tornissa on paljon tiiviyyttä kaipaavia liitoskohtia eri komponenteilla ja ajansaatossa torniin on ilmestynyt Mikkelin Puhelinyhtiön antennien läpivientejä sekä muita siihen alun perin kuulumattomia varusteita. Uusimmat varusteet ovat tornia näyttävästi valaisevat spottivalot sekä huipun maston lähetin viritelmät. Nämä MPY:n antennit ovat julkisivusaneerauksen tiellä ja kaikille olisi edullisinta suunnitella niiden uudelleen sijoitteluista hyvissä ajoin ja tutkia voisiko ne esimerkiksi upottaa piiloon johonkin pintaan.

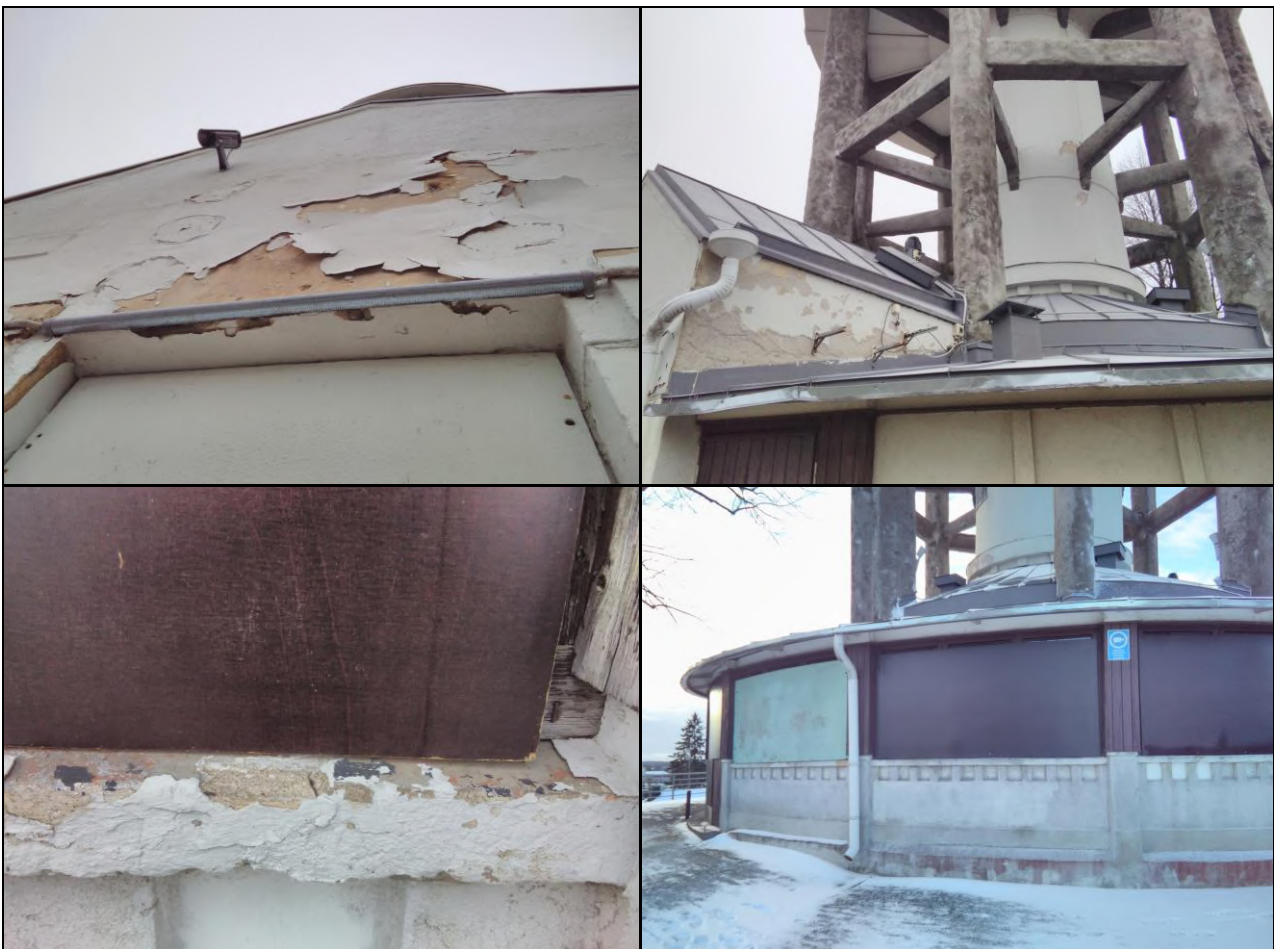
Ulkopuolella ei ole muuta tutkittavaa, kuin perusmuuri, mutta se vaatisi kaivantoja. Voin vain arvailla miltä perusmuuri vaikuttaa. Sisäpuolella maanvastaiset laatoitukset näyttivät olevan paikoin kosteita, mikä voisi viitata kapilaariseen veden nousemiseen. Selim A. Lundqvistin leikkauspiirustuksen perusteella kartion malliset anturat lähtevät suoraan betonilaattojen juuresta ja nämä on nähtävissä ulkokehän kaiteen juuressa. Piirustuksen perusteella rakennus on melkein kallion pinnassa kiinni, mikä voisi viitata mahdollisiin kapilaarinessuihin, todennäköisesti pintavesi on päässyt jostain raosta valumaan. Toisaalta ulkokehän antura saattaisi eristää ulkopuolisen maaperän kosteuden sisäkehiltä. Joka tapauksessa anturoiden uudelleen valaminen on mahdollinen aukaisemalla betonilaatat, mitkä piirustusten perusteella ovat maanvastaiset. Riskinä anturoissa on se, jos ne ovat raudoitettu pilareita huonommin, niin pilareiden kuormitus saattaisi halkaista ne äärimmäisessä tapauksessa, mutta on epätodennäköistä. Kellarista saa selvitettyä paremmin tilannetta. Aikaisemman kuntoarvion 12/2006 perusteella suoraan kallioon valetuissa perustuksissa ei havaittu rakennevaurioita ja sai kuntoarvioksi ”tydyttävässä kunnossa, ei välitöntä uusimis- tai korjaustarvetta”.

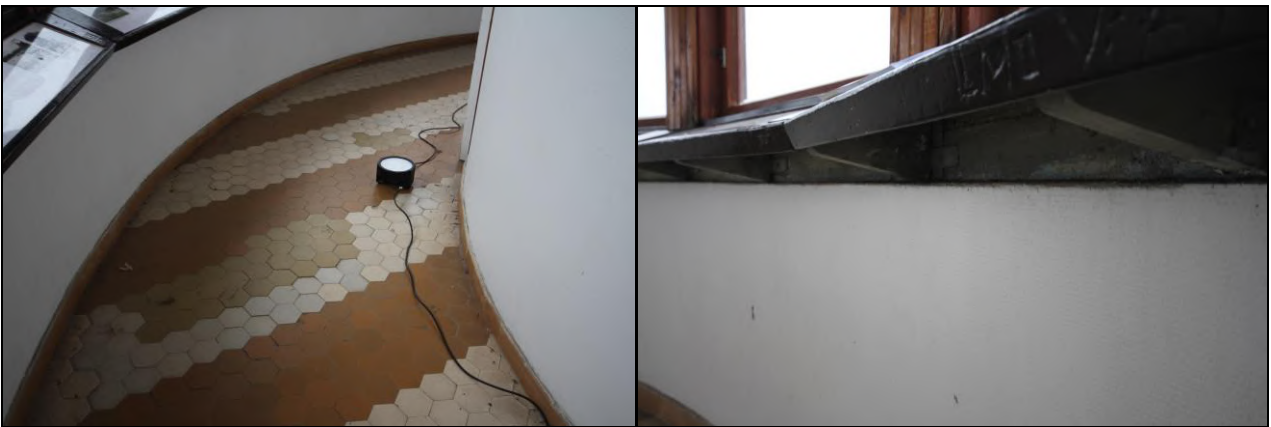
Valokuvatasojen alla on betonikaiteen päällinen laho alajuoksu ikkunakarmeille.

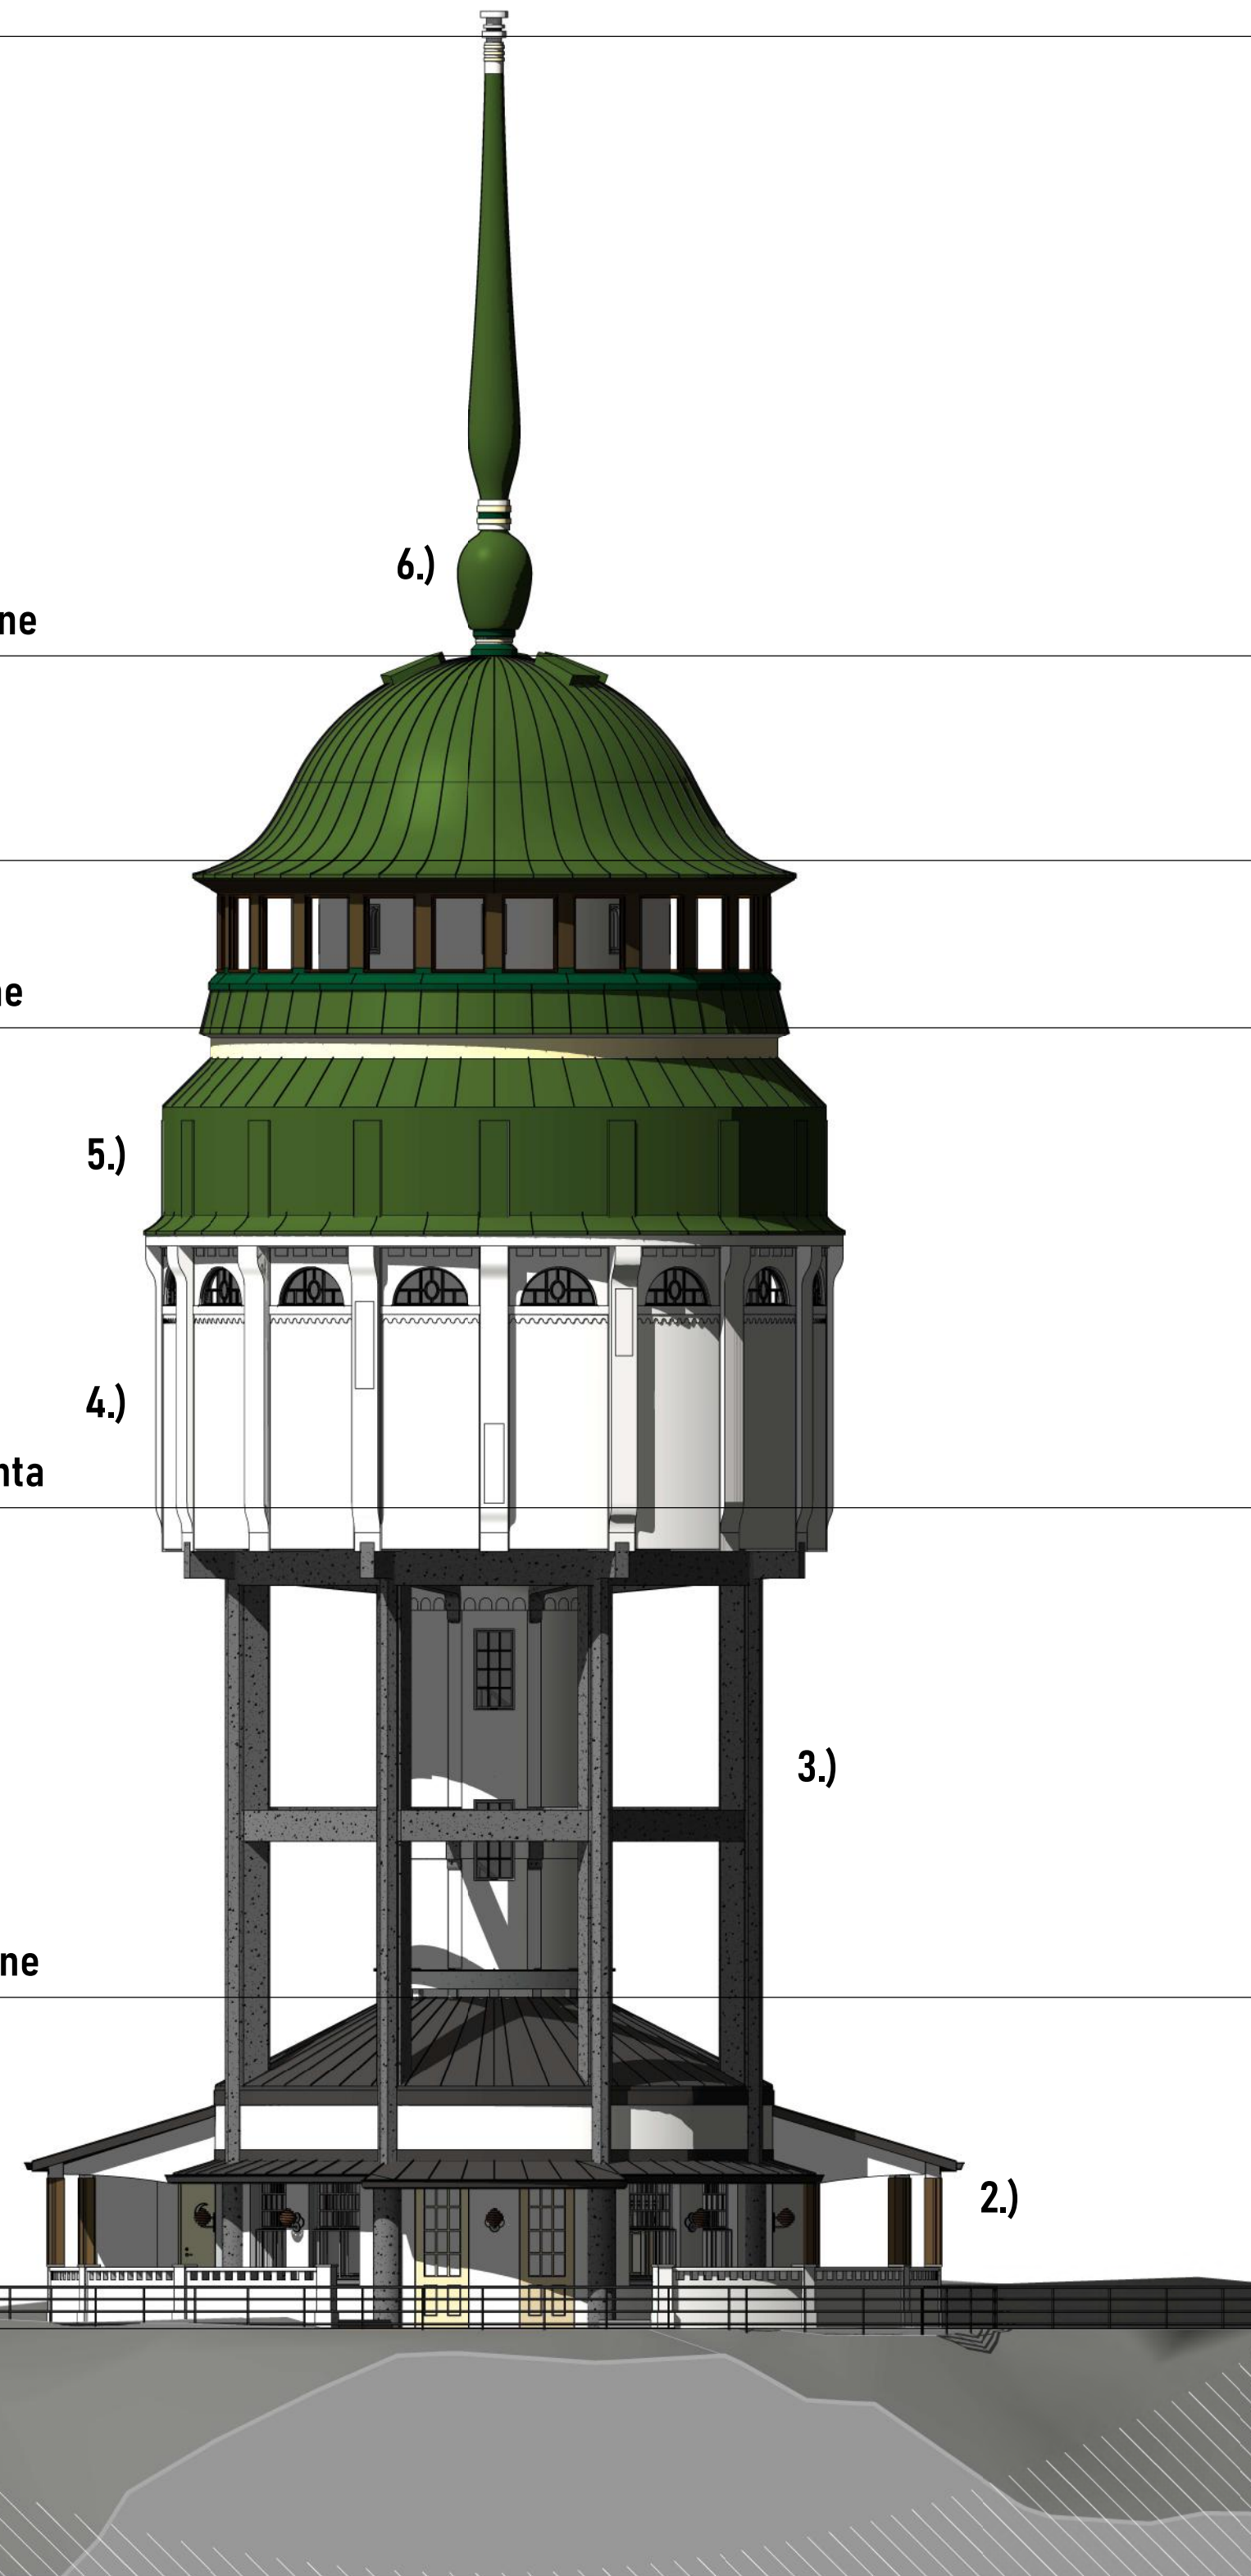
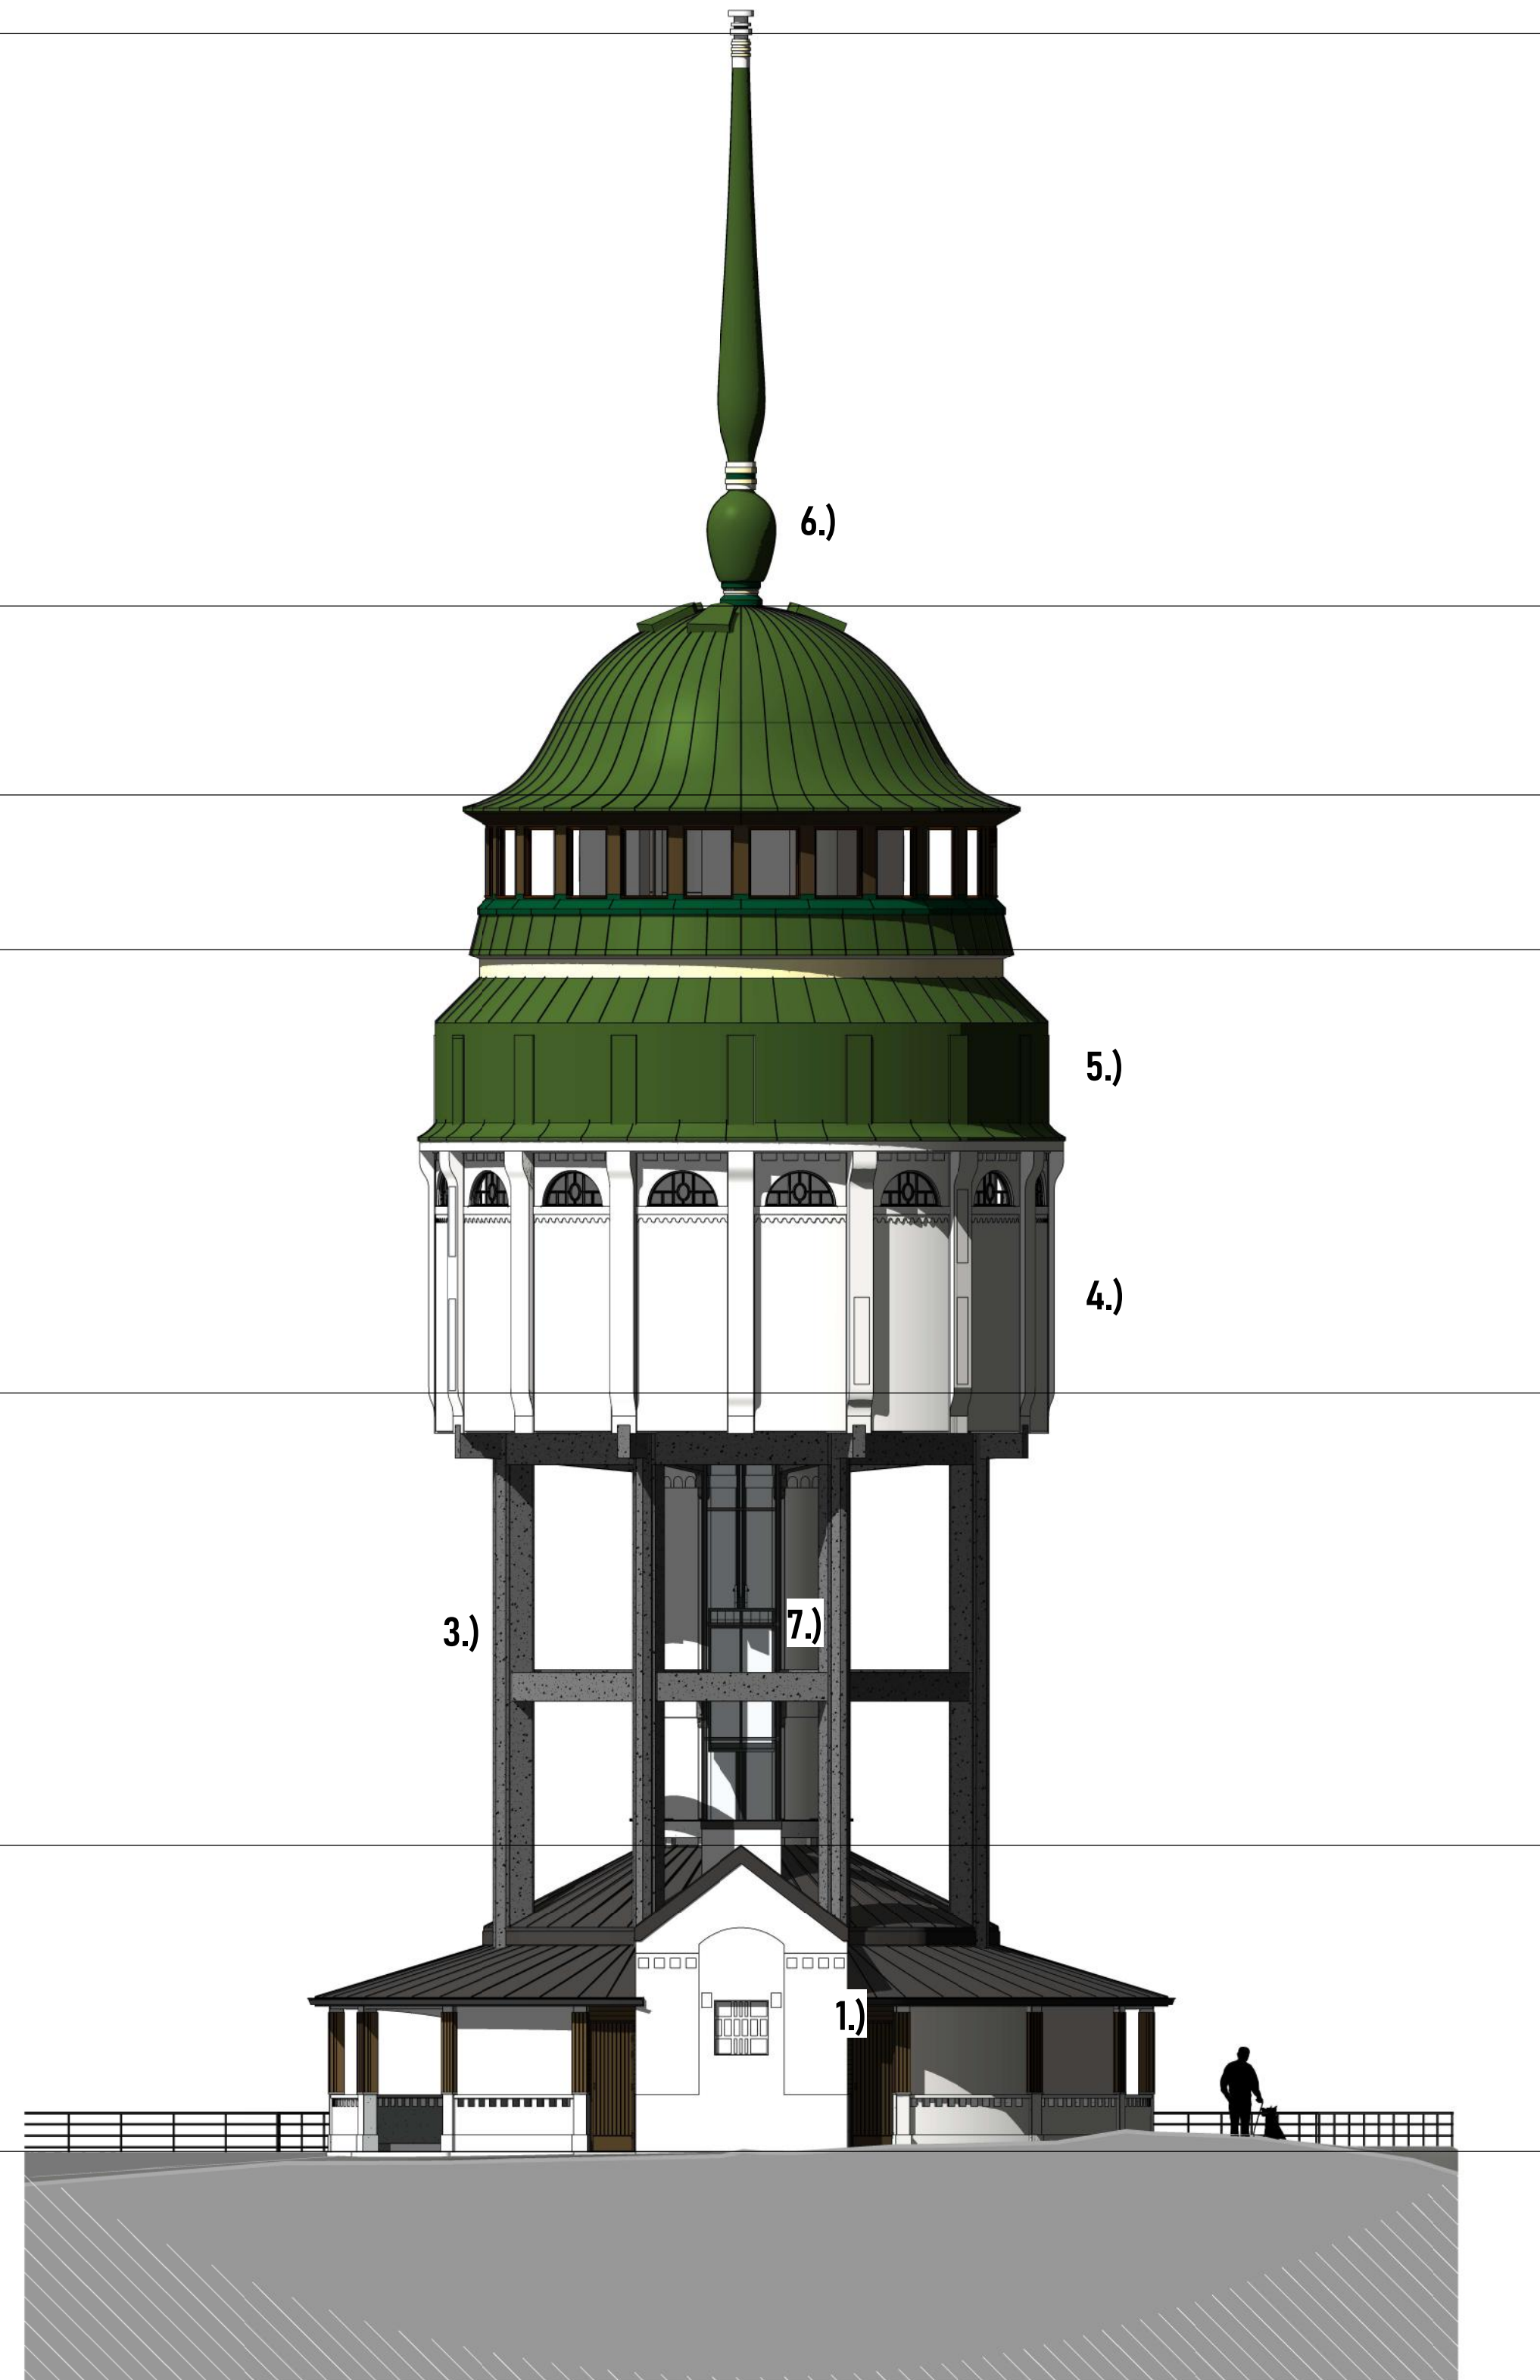
- 1.) Keittiön julkisivu on pahinten rapautunut ja keittiöhyllyt ovat vaatineet päätykkunan sulkemisen. Ehdotuksessa laitetaan valepuitteet ikkunaan Lindqvistin piirustusten mukaisesti

- 2.) Tornin paviljongin ulkokehä on lahoinen ja se tulisi vaihtaa. Kuitenkaan paviljonki ei ole terassiltaan katettu Lindqvistin suunnitelmissa, joten on perusteltua jättää se avoimeksi
