LAB-ammattikorkeakoulu
Tekniikka Lappeenranta
Kone- ja tuotantotekniikka

PE3-Pituusleikkurin pitorullien modifiointi

Opinnäytetyö 2020

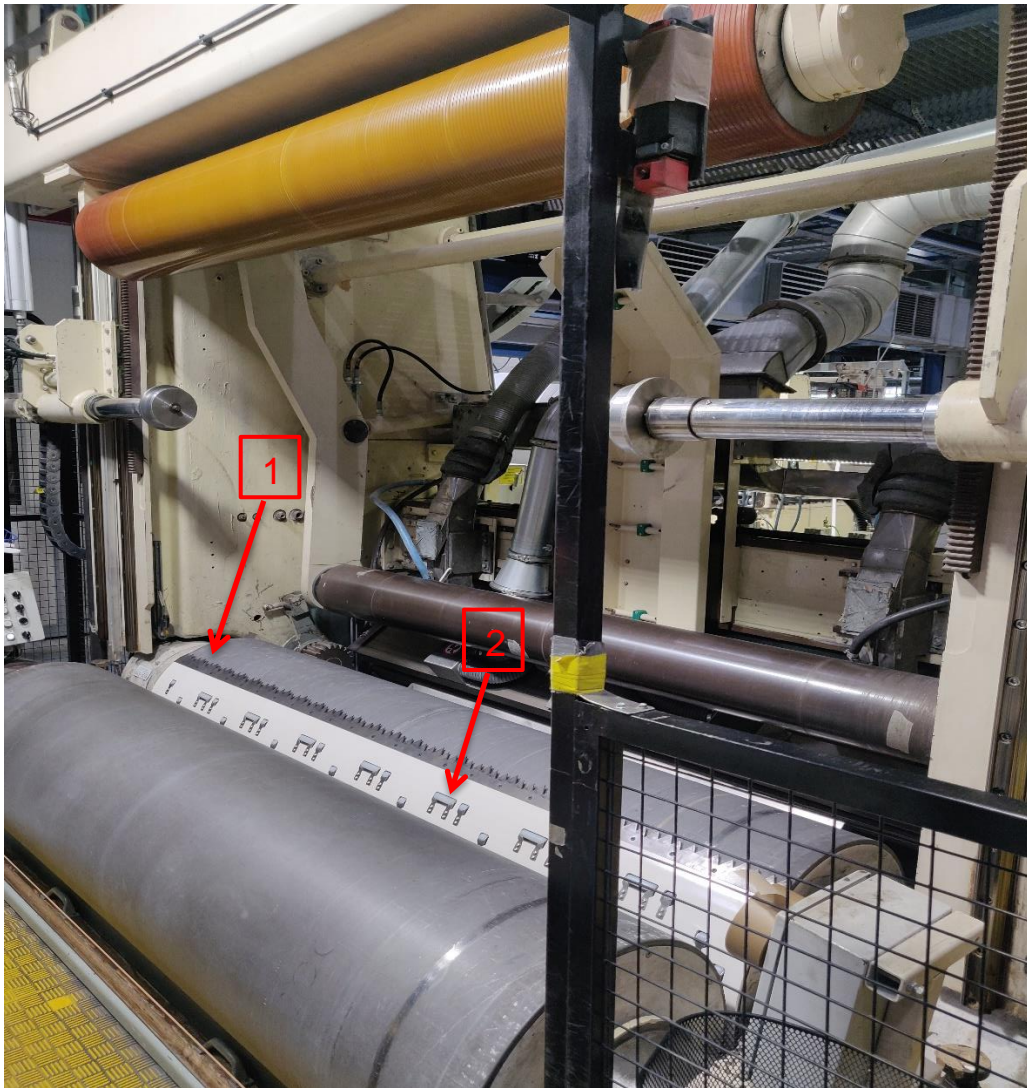
Kuva 9. Pituusleikkuri katkaisulaite ylhäällä

Tämä ongelma nousi ihan datankin valossa suureksi, ja projektitiimi halusi keskittää voimavaransa sen ratkaisemiseen. Tuotantokapasiteetin ylläpito ja materiaalihyötysuhteen kasvattaminen parantavat tehokkuutta ja tuovat säästöjä. Kuten ylempänä datassa kuvassa 7 näkyi, PE3-kone on seisonut pituusleikkurista johtuen monia tunteja vuonna 2019, ja tätä haluttiin saada pienemmäksi muutoksilla laitteissa ja niiden huollossa. Suurimmiksi yksittäisiksi tekijöiksi näihin ongelmiin haastatteluiden, tuotannon seuraamisen ja piirustusten tutkimisen perusteella todettiin pituusleikkurin katkaisukouru sekä siihen liittyvät radanpitorullat. Näihin mekaanisiin laitteisiin paneuduttiin seuraavaksi syvemmin, tavoitteena parantaa niiden toimintaa. Kuvassa 9 on yleiskuva pituusleikkurin kiinnirullauksesta katkaisukouru ylhäällä, merkattuna nuolilla ja numeroilla 1. katkaisuterä ja 2. pitorulla.

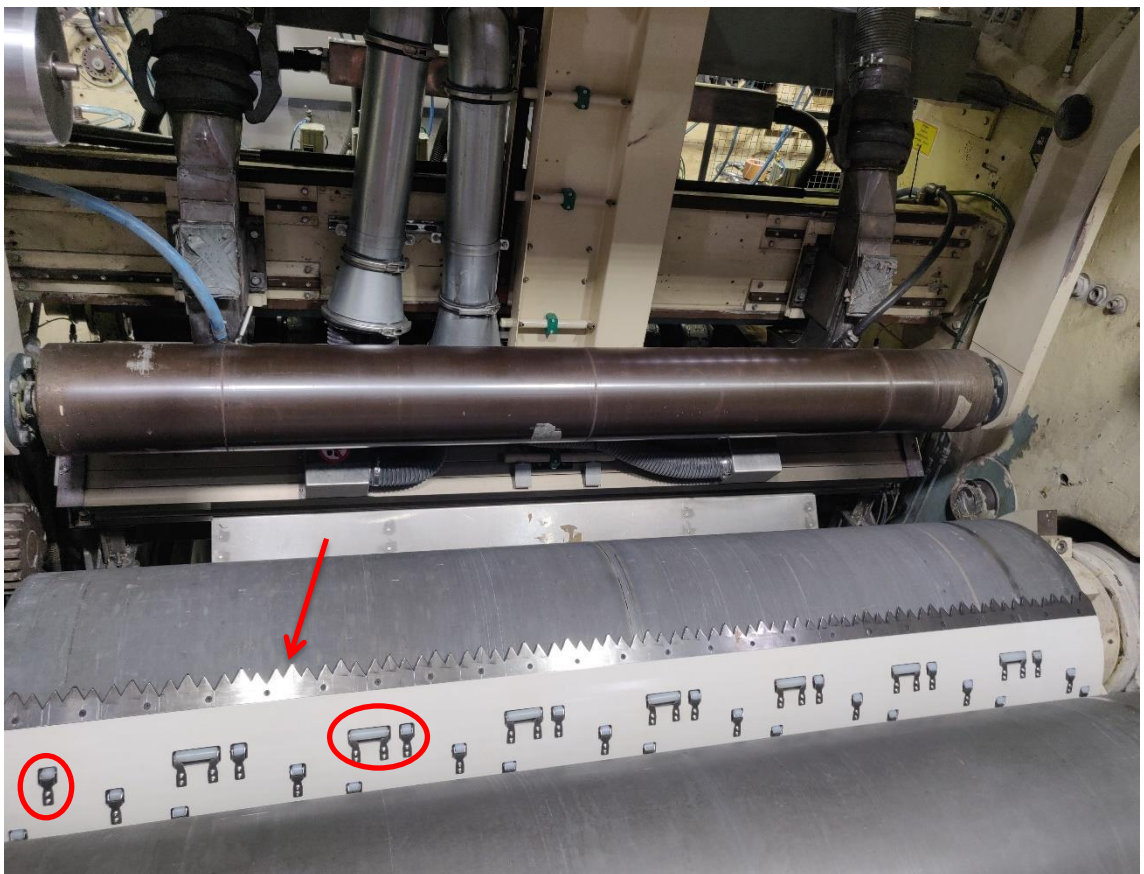
Kuva 15. Katkaisukouru ylhäällä

Katkaisukouru on osa pituusleikkurin katkaisulaitteistoa, ja se on laitteiston niin sanottu runko. Katkaisukourun päähän on kiinnitetty katkaisuterä, joka katkaisee kartonkiradan muutonvaihdossa. Katkaisukouruun katkaisuterän alapuolelle on kiinnitetty pitorullat, joita on yhteensä 25 kappaletta. Kuvassa 15 on katkaisukouru, josta nuolella osoitettu katkaisuterä ja pitorullat ympyröity. Hydraulisylinterit liikuttavat koko katkaisukourua etukantotelan kehän suuntaisesti terän painuessa kireää rataa vasten katkaisten sen. Katkaisukourussa on myös paineilmasylinterit, jotka liikuttavat kourua säteis-suuntaisesti avaten ja sulkien kourun. Kourun avaaminen irrottaa pitorullat kantotelasta ja vapauttaa radan liikkeelle. Kouru on auki, kun leikkuri on ajolla. Katkaisukouru sulkeutuu asiakasrullan valmistuksessa ja muutonvaihdon alkaessa pitorullien painaessa kartonkia kantotelaa vasten, ettei se pääse karkaamaan. Kuvassa 16 on kokoonpanopiirustus katkaisulaitteistosta ja kuvassa 17 on leikkauskuva A, jossa näkyy kouru auki ja kouru kiinni.

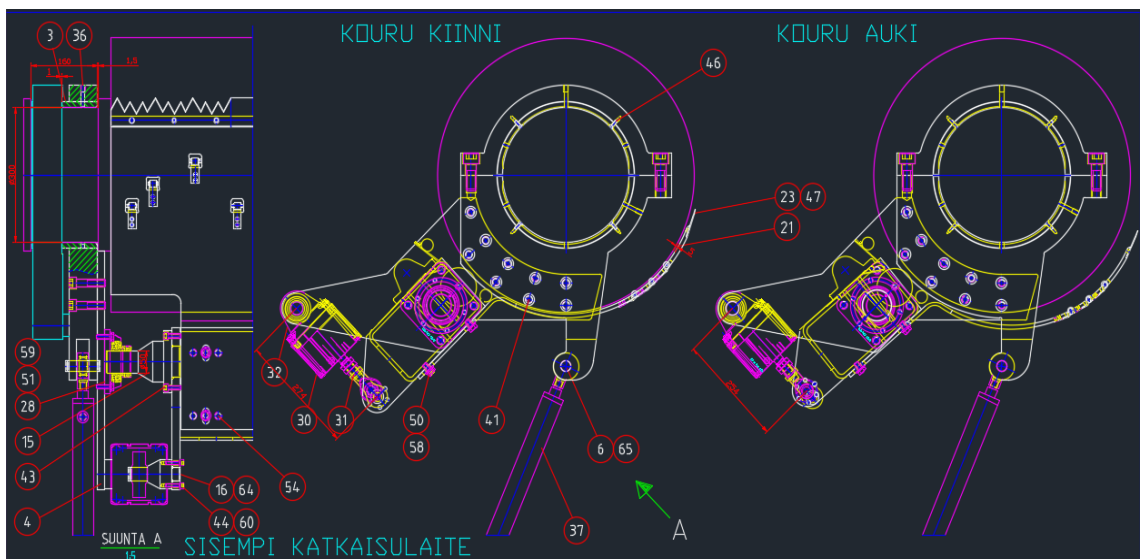
Kuva 17. Leikkauskuva A katkaisulaitteistosta (Stora Enso Oyj. 2020c)

Katkaisukourun kiinnitys akselipalkkiin on toteutettu rei'illä, joita pitkin katkaisukourun etäisyyttä ja kohdistusta kantotelaan voidaan säätää. Samalla siitä säädetään, kuinka paljon pitorullat ottavat kiinni kantotelaan. Liian lähelle laittaessa kartonki ei mene enää välistä ja pitorullat napsuvat poikki, taas liian kaukana pitorullat eivät pidä kartonkia ollenkaan. Kouru on siis tarkka säädöstään ja vaihdettaessa esimerkiksi vääntynyt kouru uuteen on ajettava testirullia, joilla säädetään kouru kohdalleen.
