Renoveringsplan för ett befintligt egnahemshus från -60 talet

Konditionsgranskning, bedömning av riskkonstruktioner
samt tillvägagångssätt för reparationer.

Examensarbete för ingenjörsexamen (YH)-examen

Vasa 2020

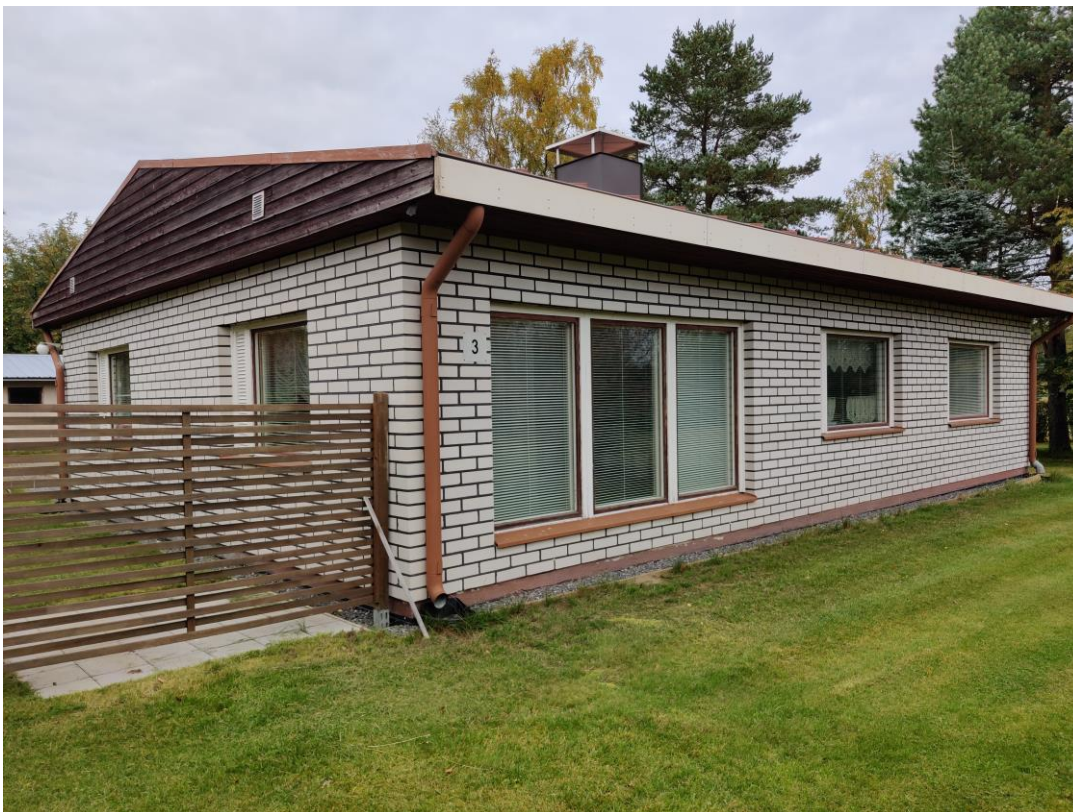
Bild 2. Fasaden mot sydost. (Eget foto)

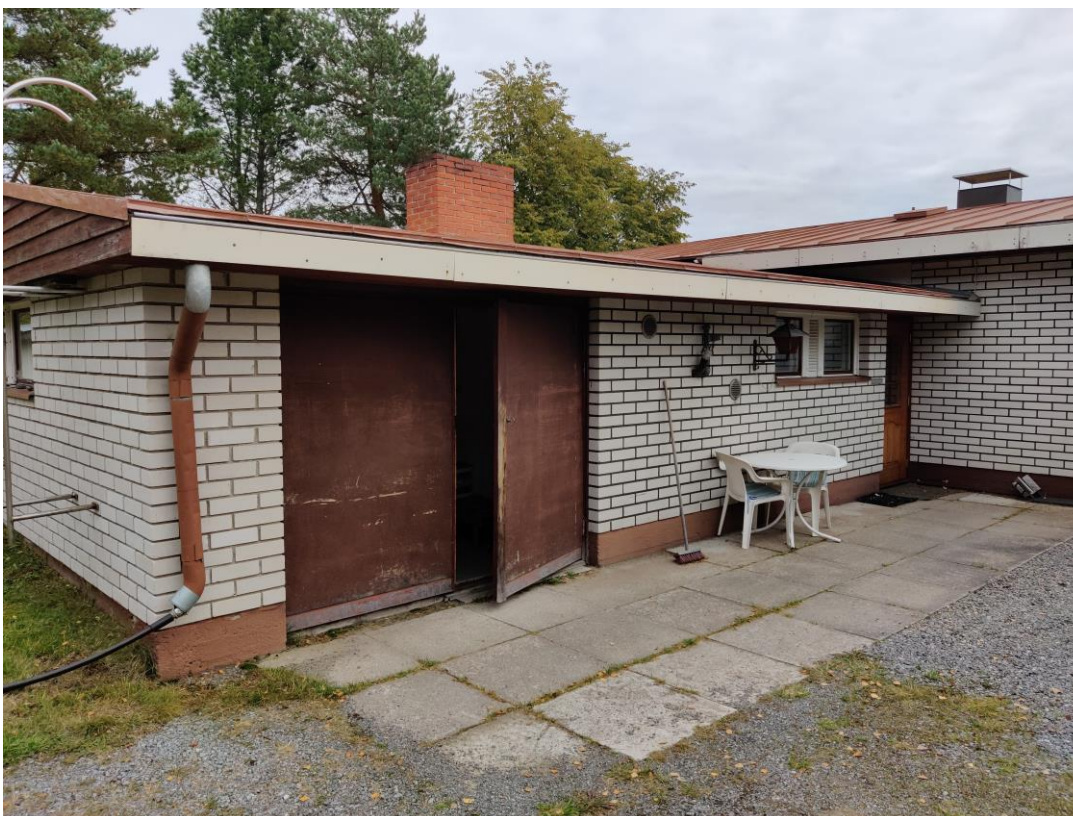
Bild 3. Ingången till garaget och längre till höger så finns ingången till bostaden. (Eget foto)

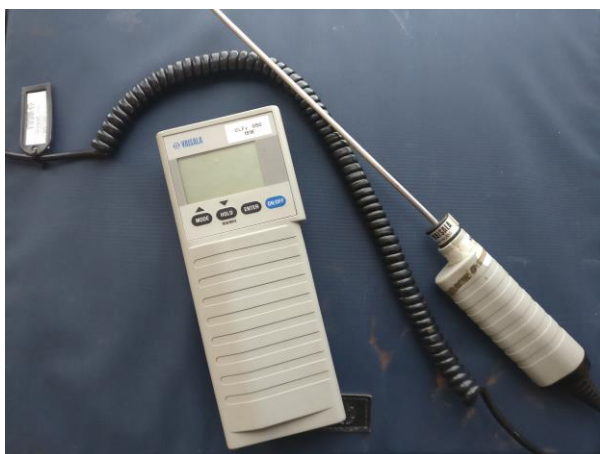
Träkonstruktionen börjar från bottenplattan och gränsar till blindsockeln på utsidan. Det är då stor risk att trävirket kan vara fuktskadat. Med hjälp av en fuktmätare kan man undersöka om konstruktionen är fuktig. I detta fall användes en Vaisala HM141 (se bild 10.) för att ta prover på olika ställen i byggnaden. Resultaten som mätaren gav, visade sig vara mellan 40–45% relativ fuktighet i en temperatur på 8° C. Fukthalten är inte dålig men kan ha blivit påverkad av en reparation man gjorde tre år tidigare. Man hade lagt ner dränerings rör och kapillärbrytande kross samt sockelskivor kring byggnaden. Det kan då ha gjort så att konstruktionen börjat torka och resulterar då att ytterväggensbärighet försämras. Förut så fanns det ingen dränering runt huset och så hade man också blomrabatter längs sockeln, så fukt kan mycket väl ha vandrat in i konstruktionen.

Bild 10. Fuktmätaren som användes var en Vaisala HM141. (Eget foto) **Bild 9. En pågående fuktmätning. (Eget foto)**

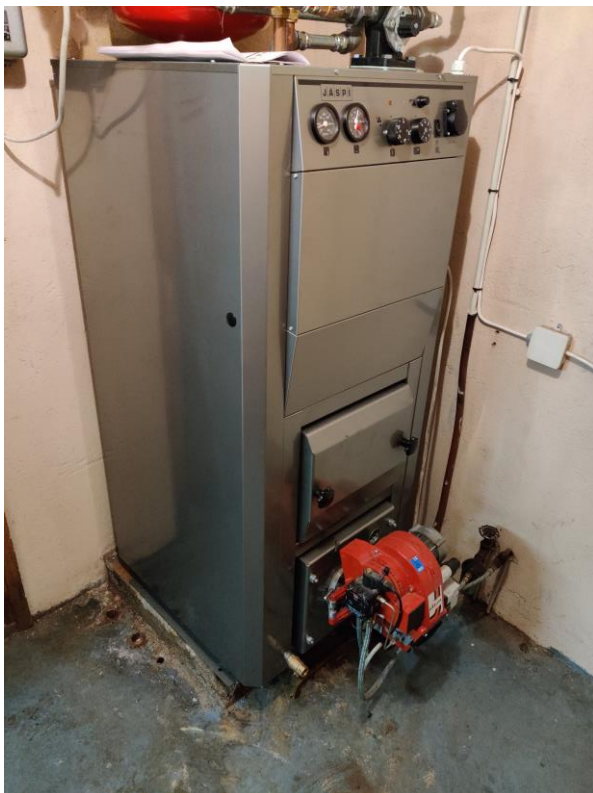
Den primära värmekällan i byggnaden är en 20 kW Jämä 18 oljepanna från 1993 som har högsta tillåtna driftstryck på 1,5 bar. Byggnaden är försedd med radiatorer som finns i varje utrymme förutom i ett förrådsutrymme. Förut gick värmerören i golvet men på grund av läckage var man tvungna att förnya rören och dra dem längs efter väggen. Det som har varit ett problem är att man har dragit rören en så lång sträcka att det sista rummets radiator inte får värme.

Bild 17. Oljepannan. (Eget foto)

Det finns ett stort problem med värmesystemet, det är att expansionskärlet läcker och det orsakar till att pannans tryck sjunker och det har man försökt reparera med en manuell ventil så att man kan fylla upp trycket till kärlet. Orsaken till detta har inte hittats fast man har försökt att lokalisera eventuellt läckage i byggnaden men en teori kan vara att vattnet läcker ut och förångas inne i pannan.

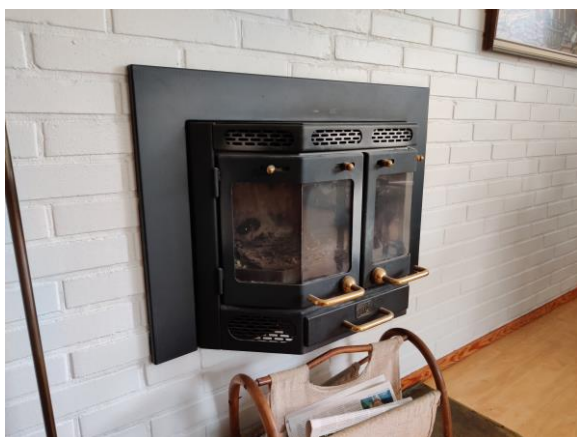
Det sekundära värmesystemet är en eldstad som finns i vardagsrummet (se bild 19.). Eldstaden har dock inte blivit använt på flera år.

Bild 19. Eldstaden. (Eget foto)
