Rintamamiestalon kosteustekninen kuntotutkimus

Joel Puhakka

OPINNÄYTETYÖ
Huhtikuu 2020

Tutkimusraportti

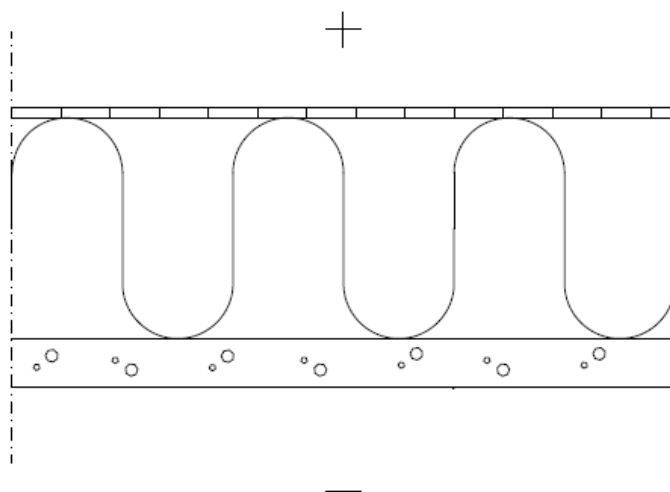
28mm	Ponttilauta, maalattu
-	Tervapaperi
450mm	Purueriste, seassa kiviainesta
-	Oksamassapahvi
-	Bitumisively
-	Betonilaatta (ei porattu läpi)

(Kulkureitti kellariin kulkee keittiön alitse, tällä alueella eristepaksuus on arvion mukaan n.200m. Tälle alueelle ei suoritettu rakenneavausta.)

KUVA 11. Keittiön alapohjan rakennetyyppi.

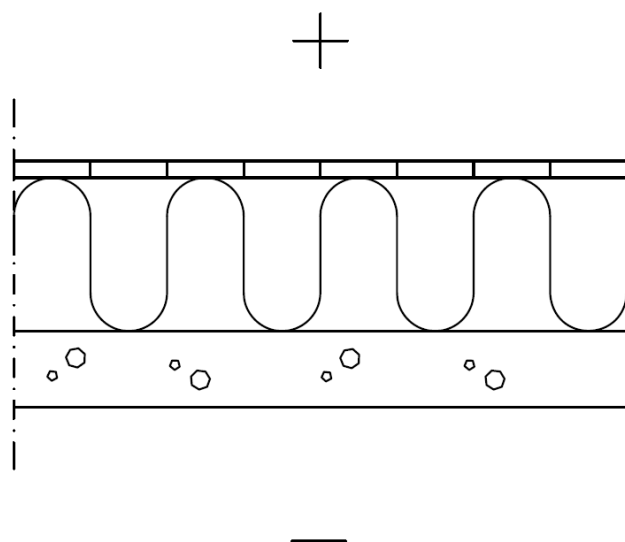
KUVA 12. Kamarin alapohjan rakennetyyppi.

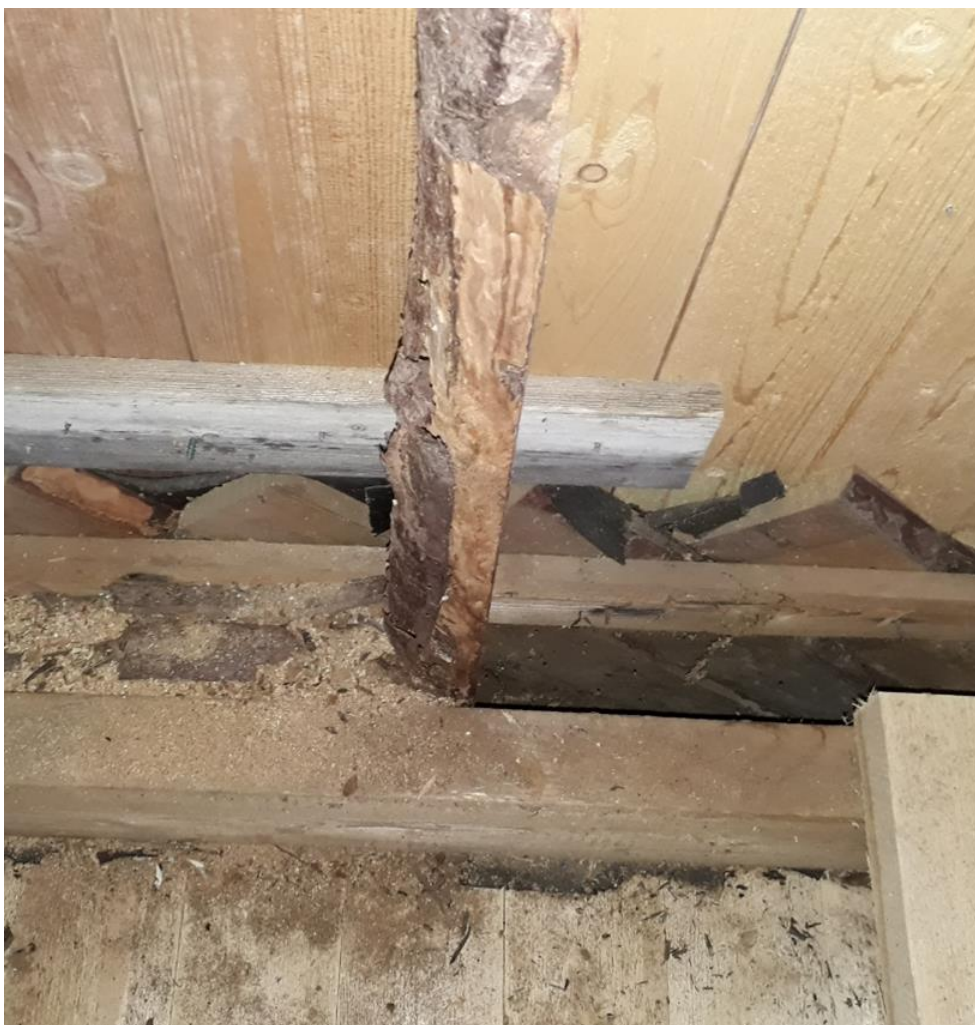
Kuva 18. Ulkoseinärakenne vintin puolelta. Kuvassa runkotolppa, eristetila, vinolaudoituksen yläosa, ja ulkoverhouksen tausta.

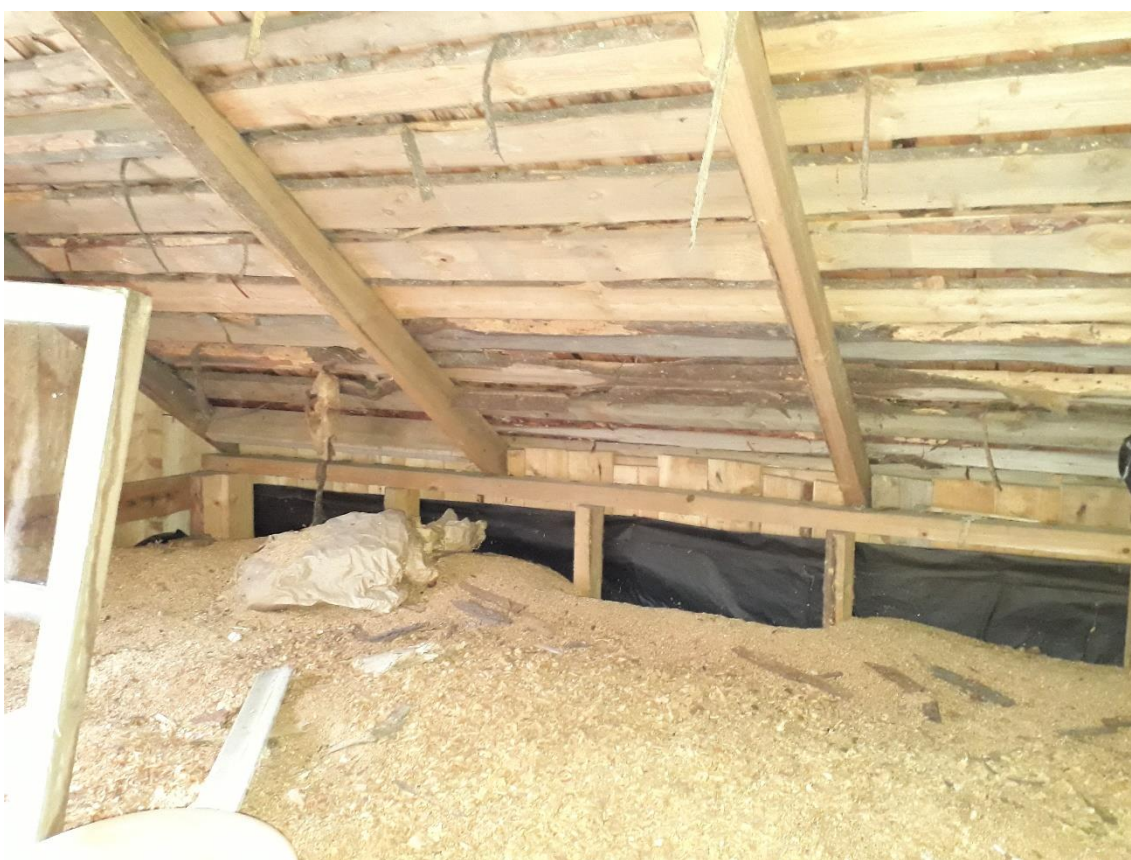
KUVA 25. Yläpohjatila.

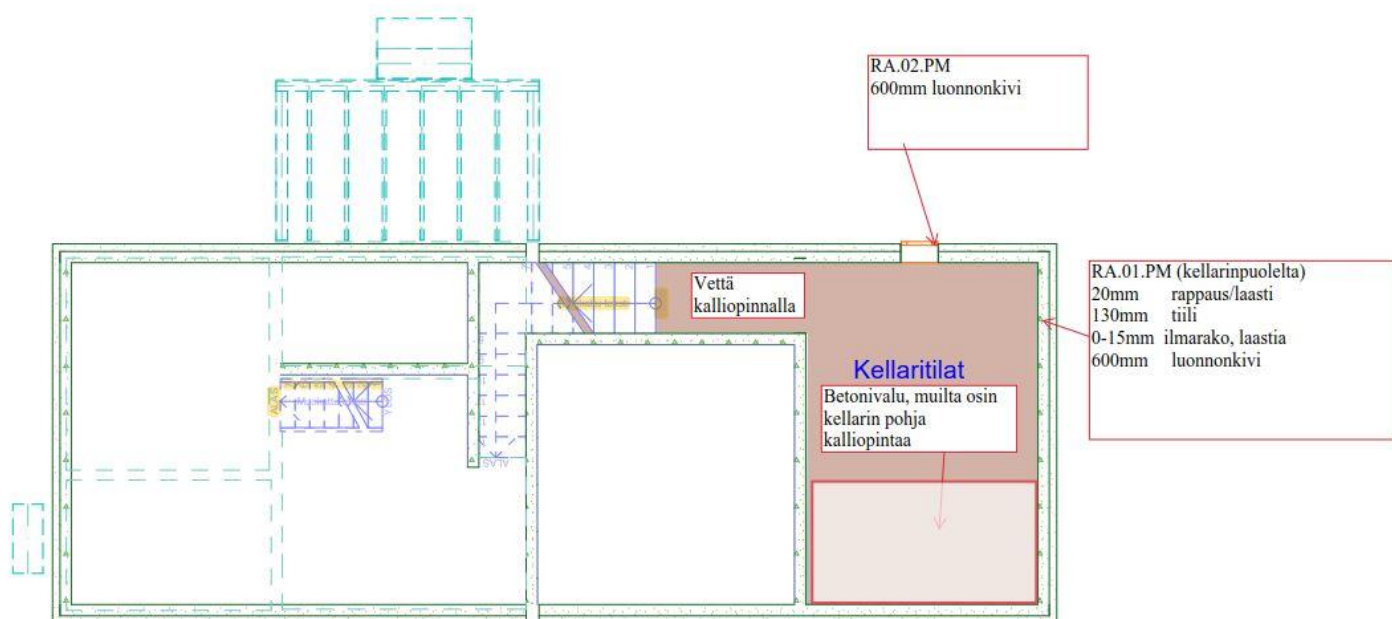
Liite 1 Tutkimuskartta

RA.05.AP
 28mm laotalattia
 250mm purueriste
 - betoni (ei porattu)

Alajuoksu asennettu luonnokivisen
 perustuksen päälle. Luonnokiveyksen
 sisäpuolella betonivalu jonka päällä
 näkyvissä bitumisively sisätilan puolella.
