RENOVERING AV FÖRENINGSLOKAL

Mina erfarenheter som projektledare

Examensarbete för ingenjör(YH)-examen

Ekenäs 2011

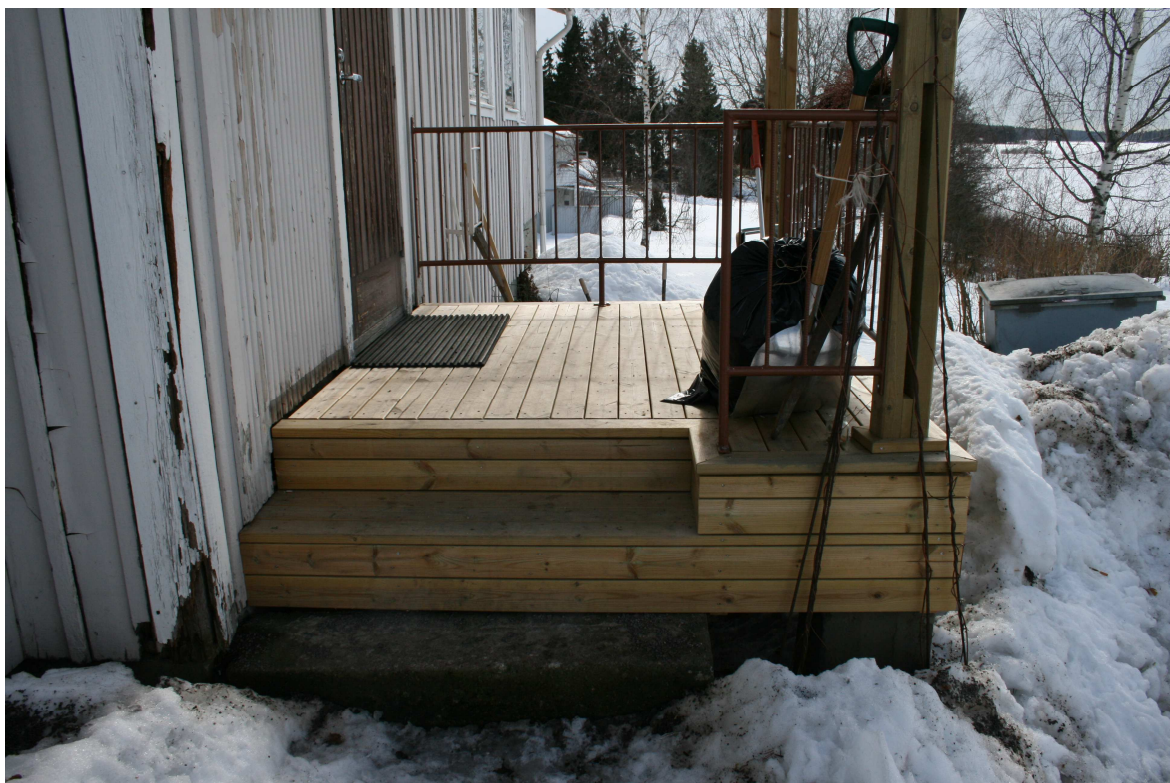
Bild 9. Den nya köksingången

Totala kostnader för arbetena år 2010 blev ca 15 000 €. 2010 gjordes endast mindre nödvändiga reparationer i mindre skala som jag själv skötte. Kökstrappan var genomrutten så den revs bort och byggdes om helt och hållet av impregnerat trä. Impregnerat trä användes för att så snabbt som möjligt kunna få ingången i bruk igen eftersom den används mycket ofta. Själva konstruktionen stod på betongpelare vilka föll omkull av sig själva när trästommen avlägsnades, så jag gjöt även nya pelare.

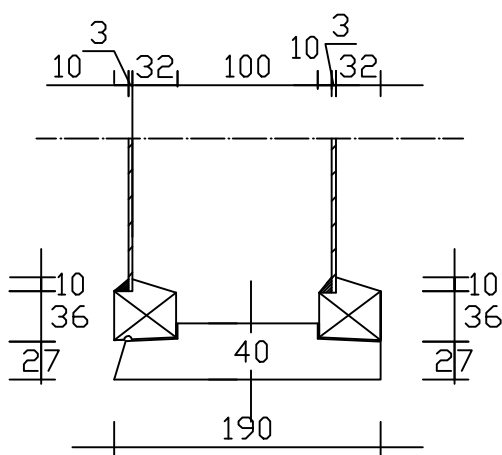
VANHOJEN IKKUNOIDEN POIKKILEIKKAUS, VANHAT IKKUNAT OVAT SISÄÄN/ULOS AUKEVIA HELOILLA KIINNITETTYJÄ

UUDET IKKUNAT OVAT SISÄÄN AUKEAVIA SARANOILLA KINNITETTYJÄ
