Apteekkivaakunan konservointi ja restaurointi

Metropolia Ammattikorkeakoulu

Opinnäytetyö

20.05.2020

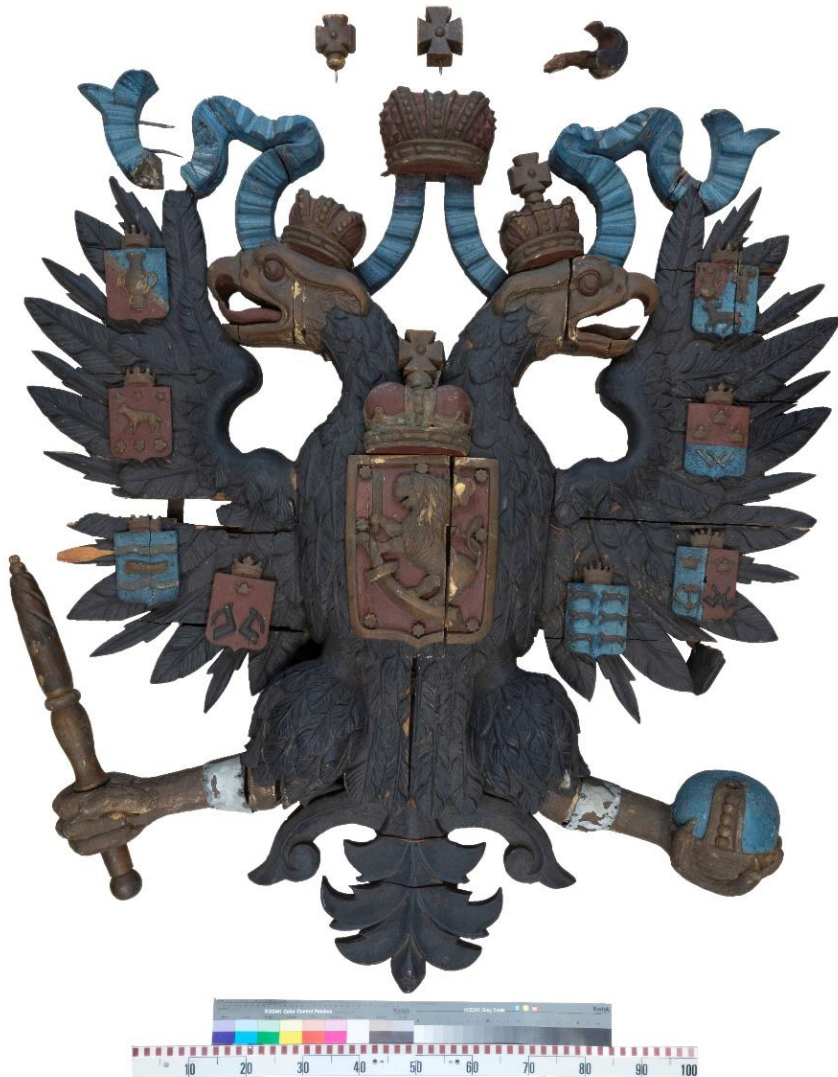
Kuva 2. Apteekkivaakuna ennen konservointia.

Vaakunan kunto ennen konservointia oli erittäin huono ja se tarvitsi konservointi- ja restaurointitoimenpiteitä säilymisen turvaamiseksi. Puinen rakenne oli kauttaaltaan lahonnut, se pysyy koossa vain metallisen tukirakenteen sekä myöhemmin lisättyjen metallisten tukien avulla. Sitä on mahdotonta liikuttaa aiheuttamatta vaurioita. Vanhojen valokuvien sekä puun vaurioiden perusteella voi olettaa, että vaakuna on sijainnut ulkona apteekin sisäänkäynnin yläpuolella julkisivussa. Kuvasta 3. voidaan nähdä vastaavanlainen vaakuna vanhassa valokuvassa Porista, jossa vaakuna on sijoitettu rakennuksen sisäänkäynnin yläpuolelle.

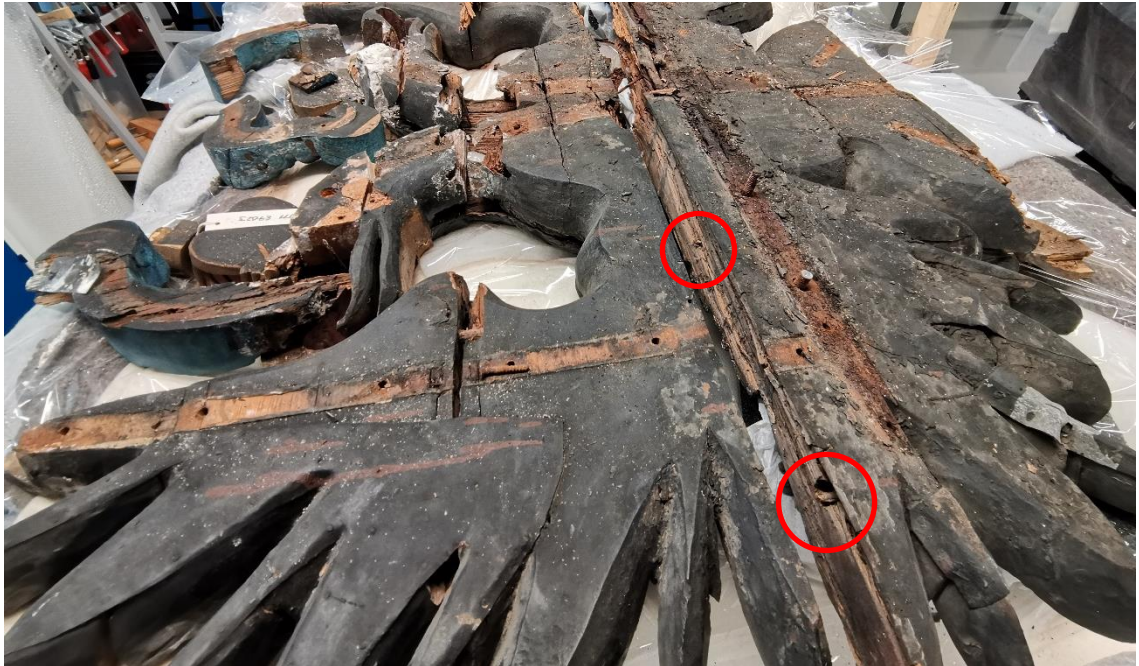
Kuva 4. Rakenteen vanhoja tappiliitoksia näkyvissä.

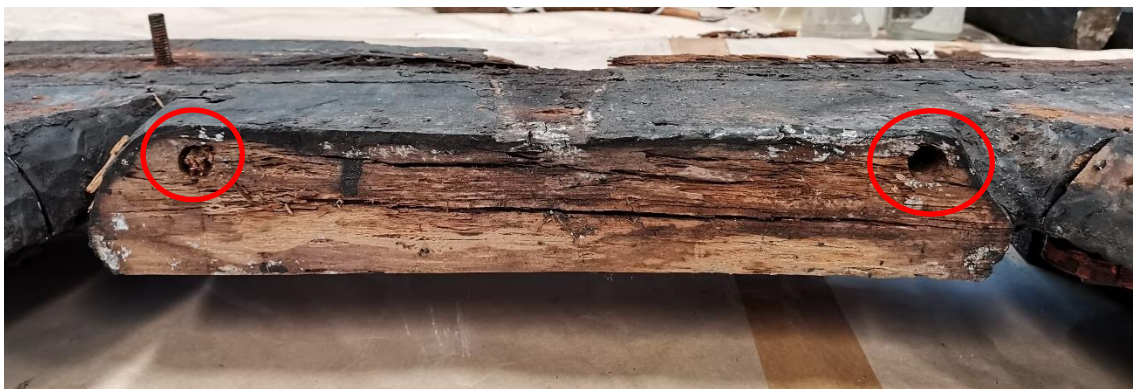
Kuva 5. Tappiliitoksien reikiä sekä lahonnut tappi.

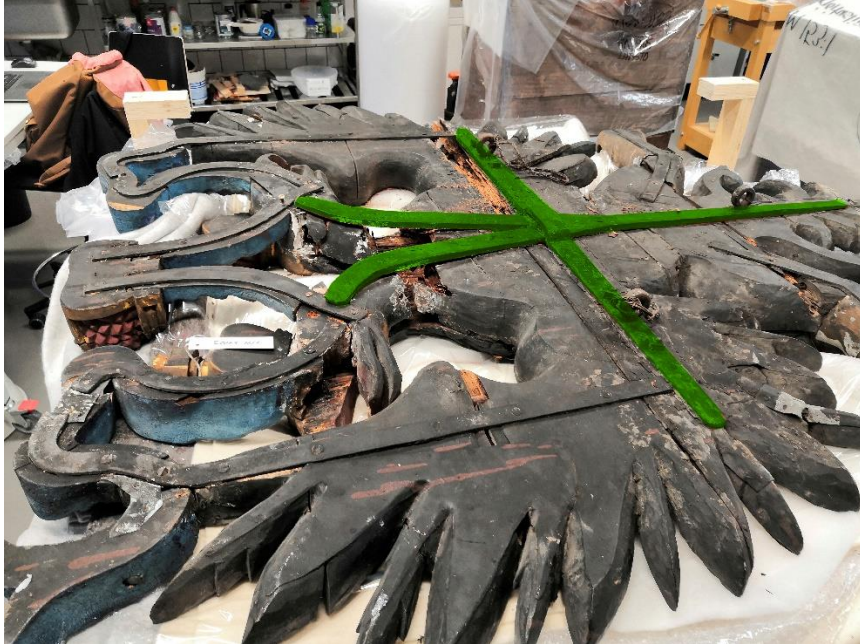
Kuva 6. Alkuperäiset tukiraudat (vihreällä).

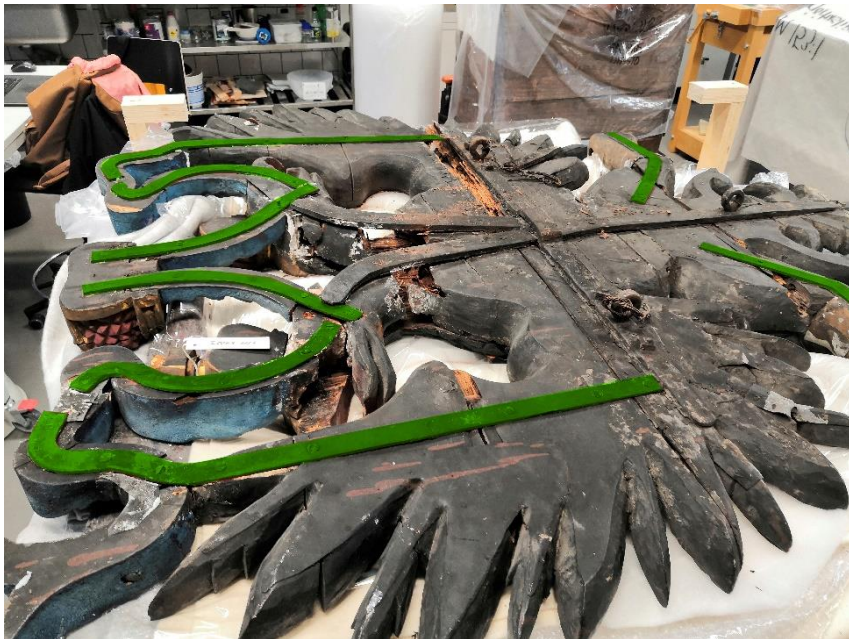
Kuva 7. Mahdollisesti jälkepäin lisätyt tukiraudat (vihreällä).

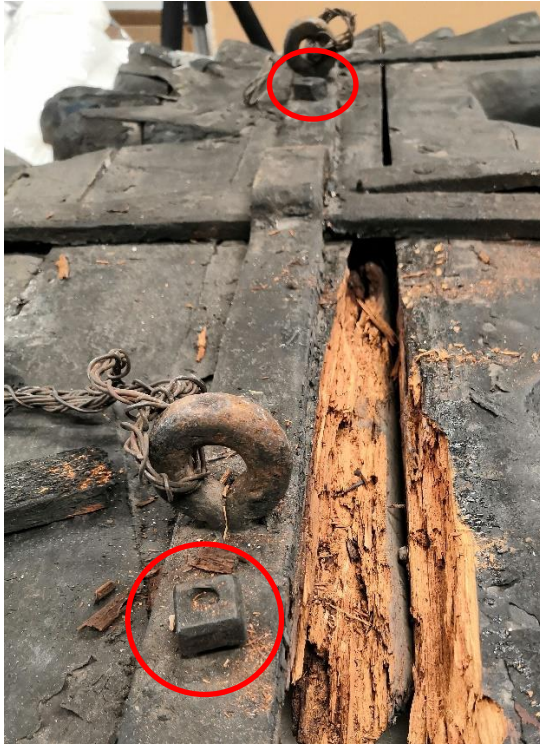
puuhun usealla tasakärkisellä ruuvilla sekä neljällä suurella pultilla (kuva 8). Pultit on kiinnitetty porattuihin reikiin vaakunan etupuolelta läpi taustapuolelle. Kaikki ruuvit sekä pultit on ruosteessa. Pienemmät kotkan muotoja mukailevat metallituet on mahdollisesti lisätty jälkepäin.

Kuva 8. Tukirautojen kiinnityspultit.

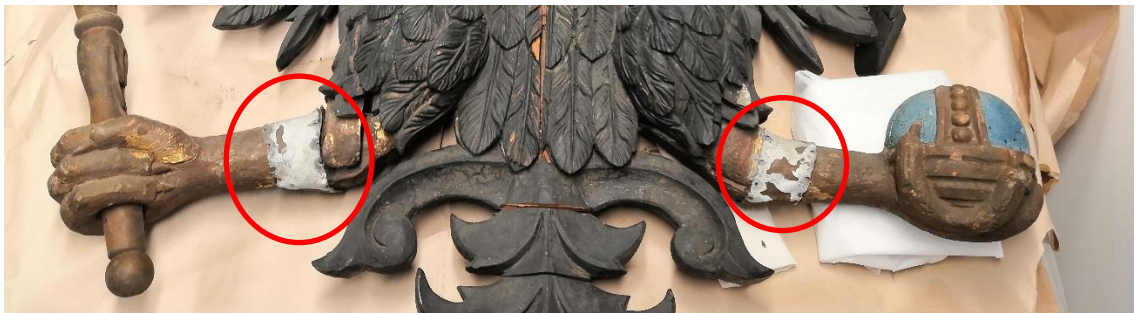
Siipiosia on vahvistettu jälkeinpäin taustapuolelta metallisilla pelti- ja lyijylevyillä, jotka on leikattu ja taivutettu siipiä mukailevaa muotoon. Kotkan jalkojen ympärille on lisätty jälkeinpäin kaksi lyijystä valmistettua ranneketta (kuva 9).

Kuva 9. Todennäköisesti lyijystä valmistetut rannekkeet.

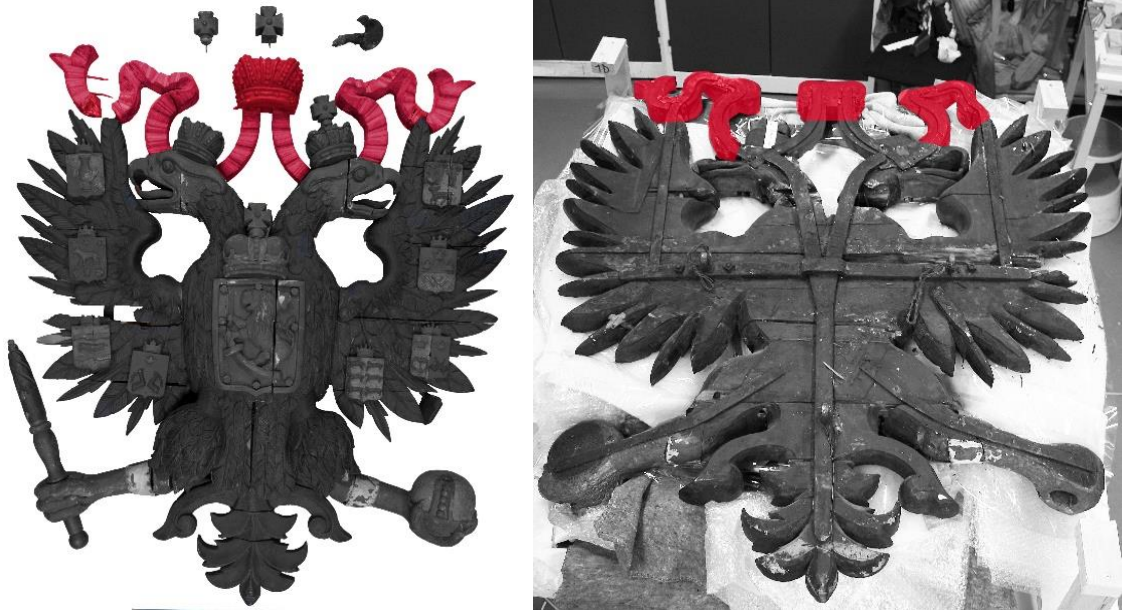
Kuva 12. Kruunu ja sininen nauha edestä ja takaa.

Edestäpäin katsottuna nauhan vasemman puoleisen osan yläreuna on irronnut liitoksestaan. Irronneessa liitoskohdassa on vanhoja liiman jäänteitä. Osaa on mahdollisesti yritetty kiinnittää pakoilleen aiemminkin ja siihen on lisätty kaksi suurikokoista rautanaulaa (kuva 13). Kaikki kohteen vasemmalla puolella olevat liitokset heiluvat ja ovat huonosti kiinni.

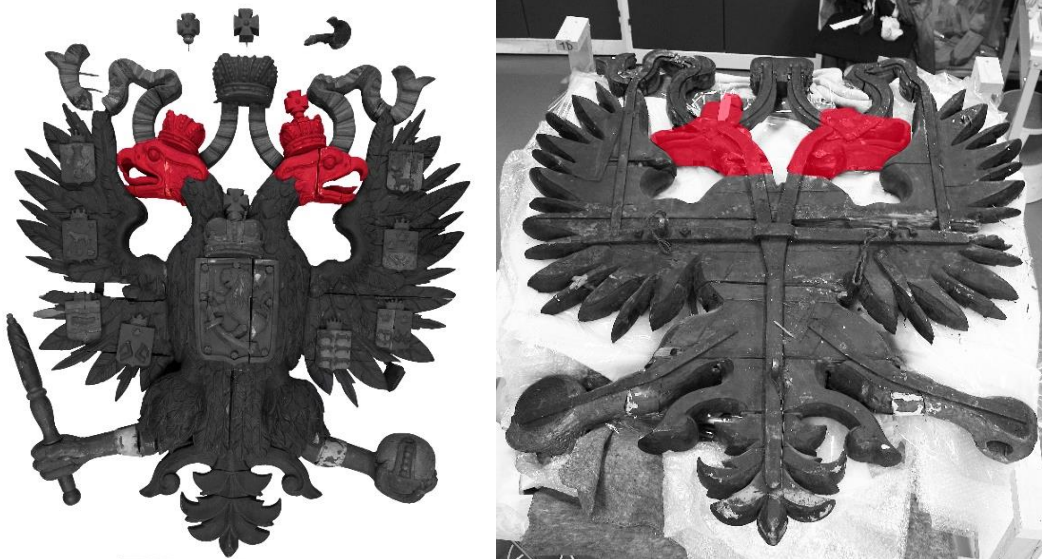
Kuva 17. Kotkan päät edestä ja takaa.

Edestäpäin katsottuna vasemman puoleisessa kotkan päässä olevasta kruunusta on irronnut pienikokoinen risti (kuva 18). Risti on tallessa ja sitä on aiemmin yritetty kiinnittää takaisin suurella naulalla. Molemmissa päissä on useita erillisiä osia, joiden liitokset ovat

huonosti kiinni tai kokonaan irti. Osat ovat kärsineet pahoista lahovaurioista ja vaurioitunutta puuainesta on kadonnut.

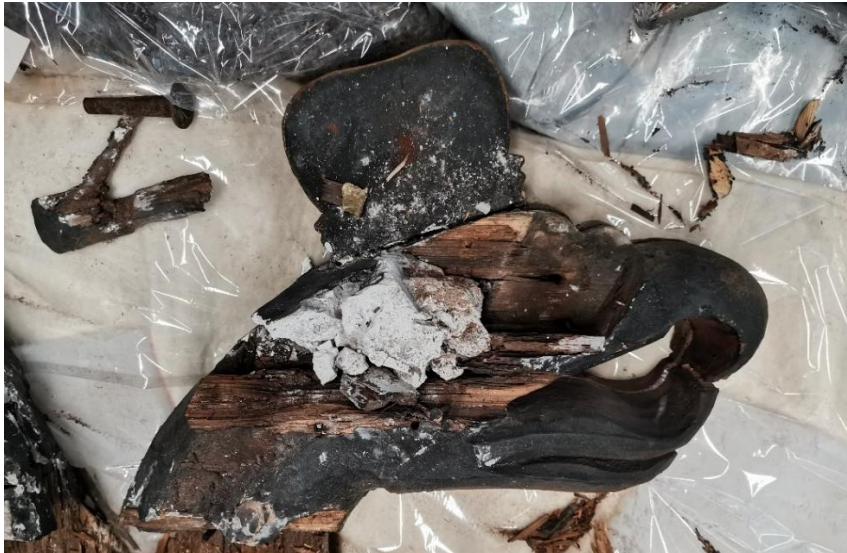
Kotkan pääosista alaspäin, kaulan kohdalla on suurikokoinen tyhjä tila. Lahonnut puu on kadonnut sisäpuolelta lähes kokonaan. Vasemman- sekä oikean puoleista päätä on puuttuvan puumateriaalin osalta aiemmin korjattu puupaikalla sekä kipsiä muistuttavalla täyteaineella. Täyteaine on täysin murentunut ja irronnut paikoiltaan. Päiden sekä kaula-alueen kohdalla tarvitaan useita rakennetta vahvistavia toimenpiteitä (kuvat 19 ja 20). Kruunut ovat ikäänsä nähden hyvässä kunnossa, eikä niissä esiinny lahovaurioita.

Kuva 20. Kipsiä muistuttavaa täyteainetta oikealla puolella.

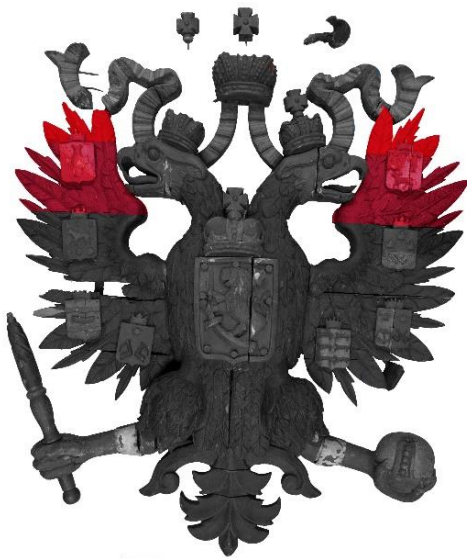
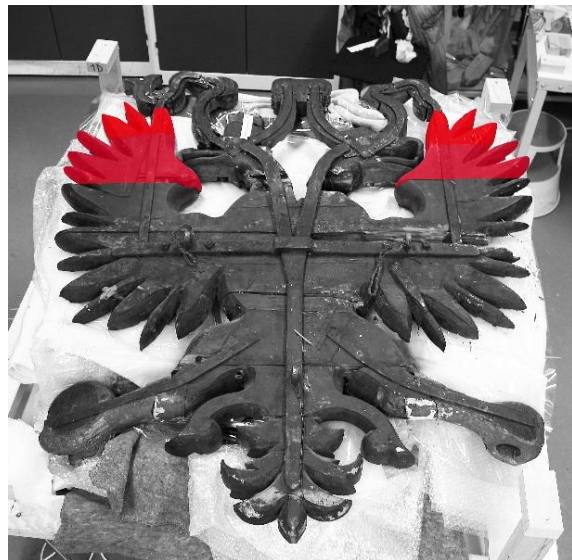
Kuva 21. Siipien yläosa edestä ja takaa.

Osat on kiinnitetty toisiinsa liimalla sekä taustapuolella olevilla metallisilla levyillä. Levyt on kiinnitetty pienillä nautoilla, joissa on ruostetta. Koko siipien yläosan käsittävä alue on kiinnitetty alapuoliseen osaan tappiliitoksin (kuva 22).

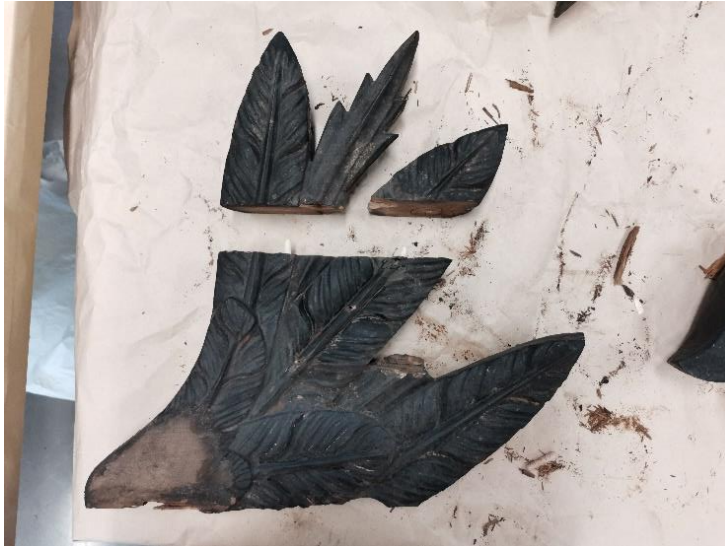
Kuva 22. Lähikuva siipien yläosasta, ylin osa käsittää kolme sulkaa.

Edestäpäin katsottuna vasemman puolen ylimmästä sulasta puuttuu pienikokoinen pala. Pala on mahdollisesti kadonnut silloin kun sininen nauha on irronnut kiinnityskohdasta. Vasemmanpuoleisen siiven alareunassa on jonkin verran lahovauriota.

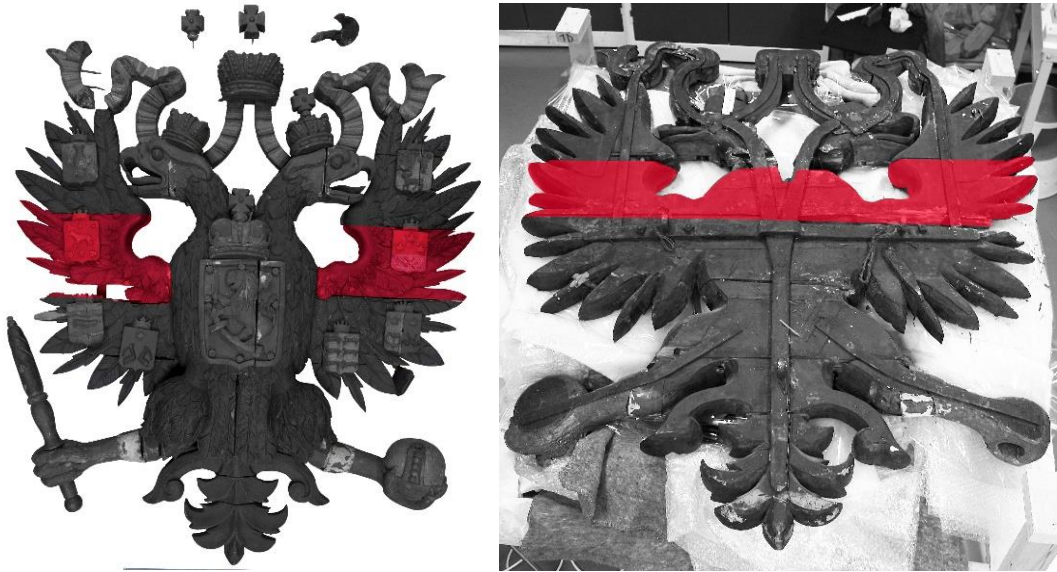
Kuva 24. Siipien ylempi keskiosa edestä ja takaa.

Siipien keskiosan vasemmasta alareunasta puuttuu suurikokoinen puupala. Puu on täynnä lahoa ja tästä johtuen pala on päässyt murtumaan. Siipiosa kulkee kotkan rintaosan taustapuolella vasemmalta oikealle. Rinnan kohdalla on suuria lahovaurioita ja lahonnutta puuainesta on kadonnut (kuva 25). Oikealla puolella esiintyy samankaltaisia vaurioita. Keskiosan siipien tueksi on laitettu taustapuolelle metallinen levy.

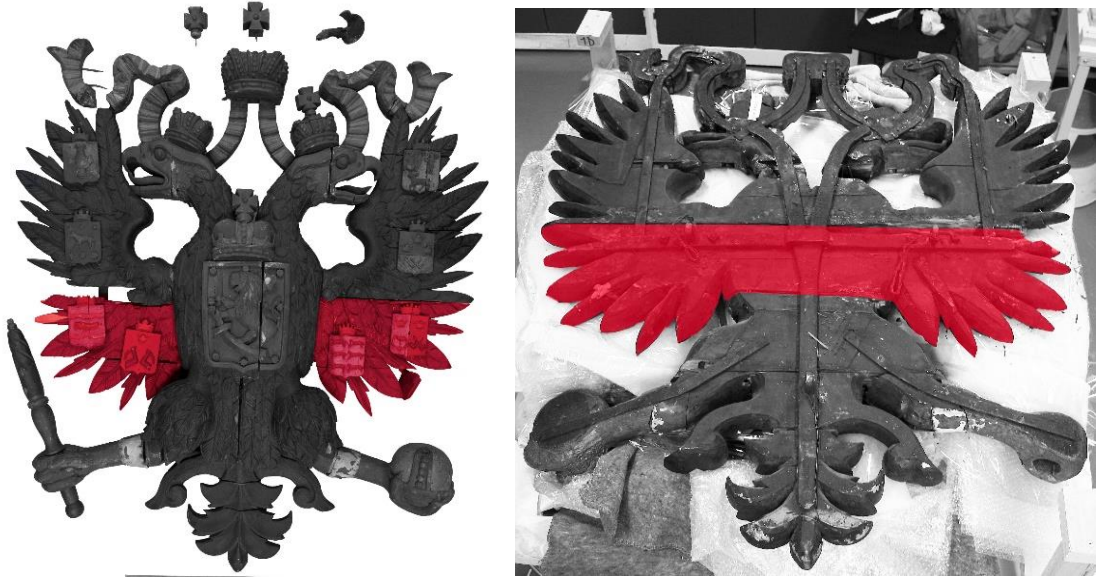
Kuva 26. Siipien alempi keskiosa edestä ja takaa.

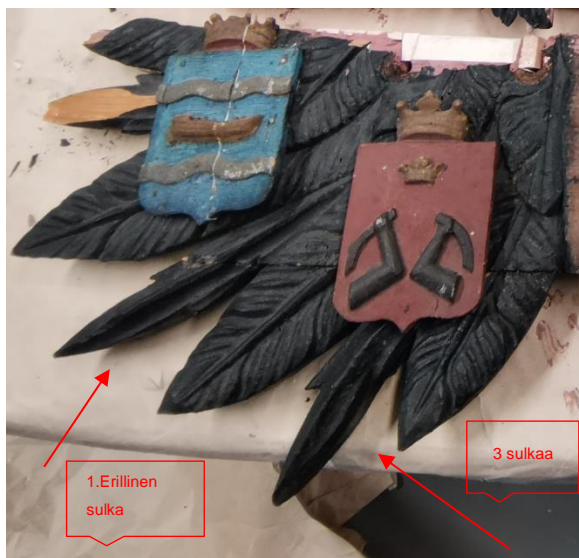
Kuva 27. Siipi ja erilliset puuosat (punaisella).

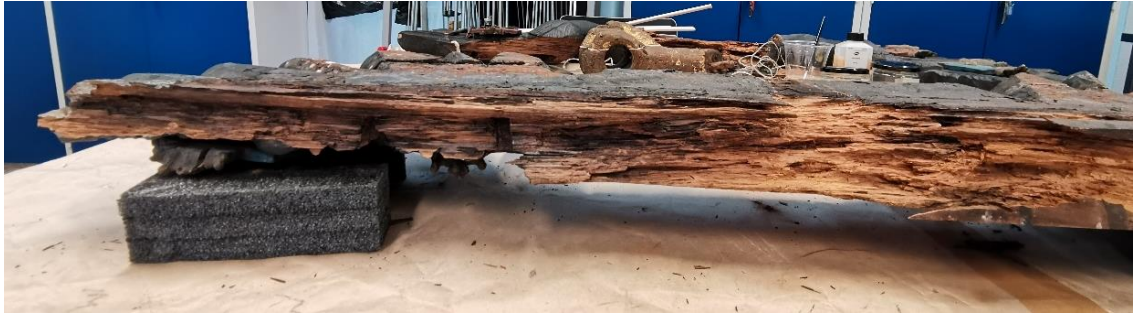
Vasemmalta edestäpäin katsottuna yläosasta puuttu puutamateriaalia, sekä etupuolelta pala sulkaa. Sulasta josta on lohjennut pala, löytyy kovaa puumateriaalia. Pala on mahdollisesti irronnut kovan iskun seurauksena (kuvat 28 ja 29).

Kuva 28. Puuttuvaa puumateriaalia edestäpäin katsottuna vasemmalla.

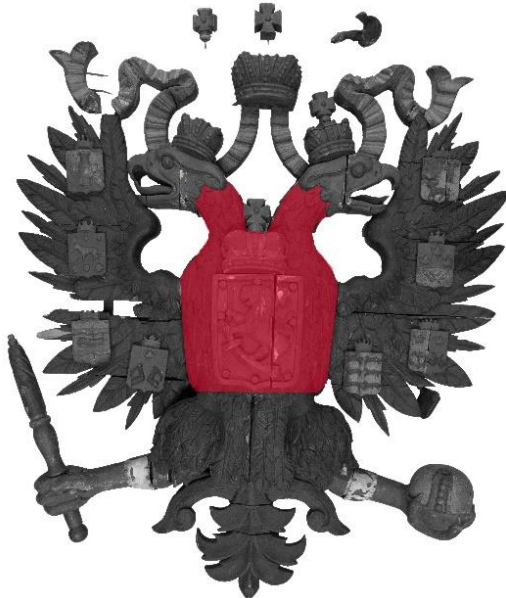
Kuva 31. Rintakehä ja Suomen vaakuna.

Kotkan rintaosa on hyvässä kunnossa verrattuna muihin osiin. Rinnassa keskellä oleva Suomen leijonavaakuna on rakenteeltaan hyvässä kunnossa. Keskellä vaakunaa on 1 cm:n paksuinen halkeama. Halkeama on syntynyt todennäköisesti puun kuivumisen seurauksena. Vaakunan päällä on kruunu joka on irti, jonka todennäköisesti kuuluisi olla kiinnitetty vaakunan yläpuolelle (kuva 32).

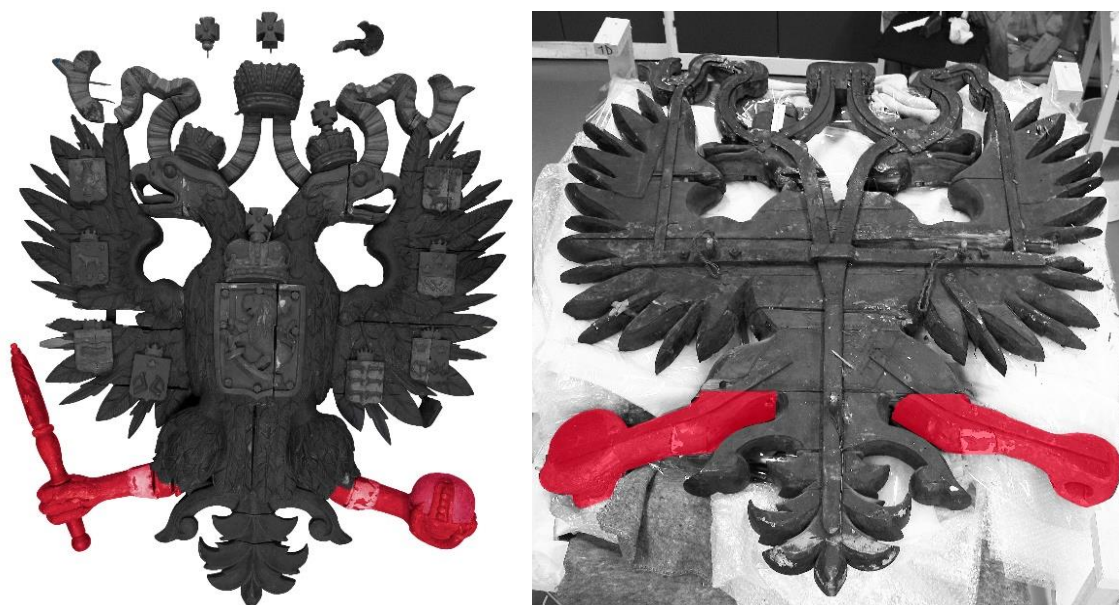
Kuva 35. Kotkan jalat edestä ja takaa, valtikka poistettu jalasta vaakunan kääntämisen ajaksi.

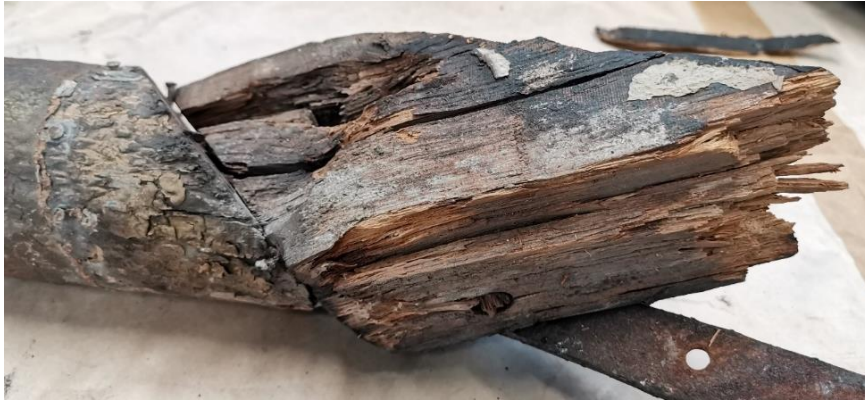
Kotkan jalat ovat suhteellisen hyvässä kunnossa. Ainoastaan jalkojen liitoskohdat, missä jalat liittyvät kotkan vartalo-osaan, ovat lahonneet ja niiden ympärille on kiinnitetty aiemmassa korjauksessa metalliset tukirannekkeet. Nämä metalliosat ovat XRF-röntgenfluoresenssimittausten perusteella lyijyä. Kaikissa liitoskohdissa on tappiliitokset (kuvat 36 ja 37).

Kuva 36. Jalan liitoskohdat.

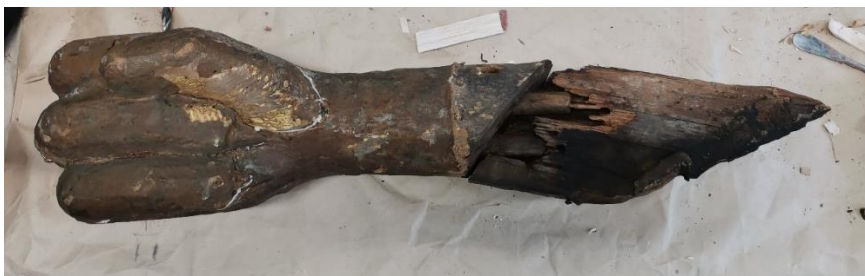
Kuva 37. Jalka ja liitoskohdat.

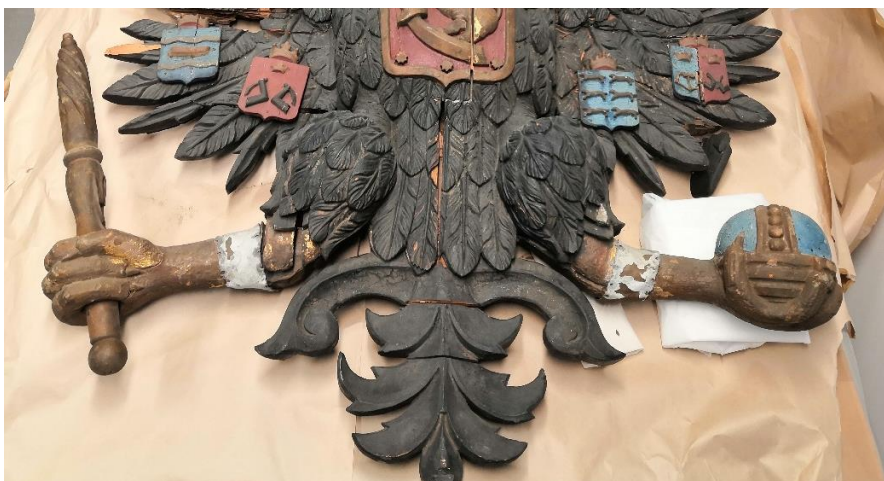
Vasemmassa jalassa on valtikka, joka on lähes moitteettomassa kunnossa. Oikeassa jalassa on valtakunnanomena, jonka päältä puuttuu todennäköisesti risti. Jalkojen puumateriaali on pääosin osin hyvässä kunnossa, lukuun ottamatta liitoskohtia kotkan runkoon (kuva 38).

Kuva 38. Valtikka ja valtakunnanomena. Kuvassa näkyvät myös metalliset rannekkeet.

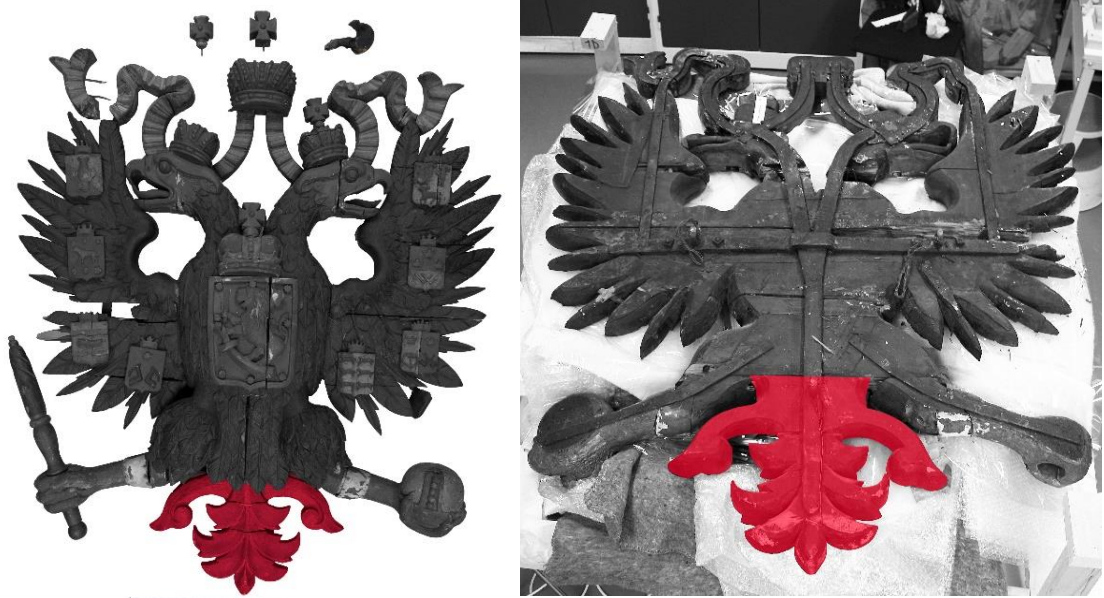
Kuva 39. Kotkan pyrstö edestä ja takaa.

Pyrstön puuosien liitokset ovat hieman auenneet ja ne on kiinnitetty toisiinsa tappiliitoksin. Kaikki pyrstön puosat ovat vahvoja ja liitoksien tapit ovat hyväkuntoiset.

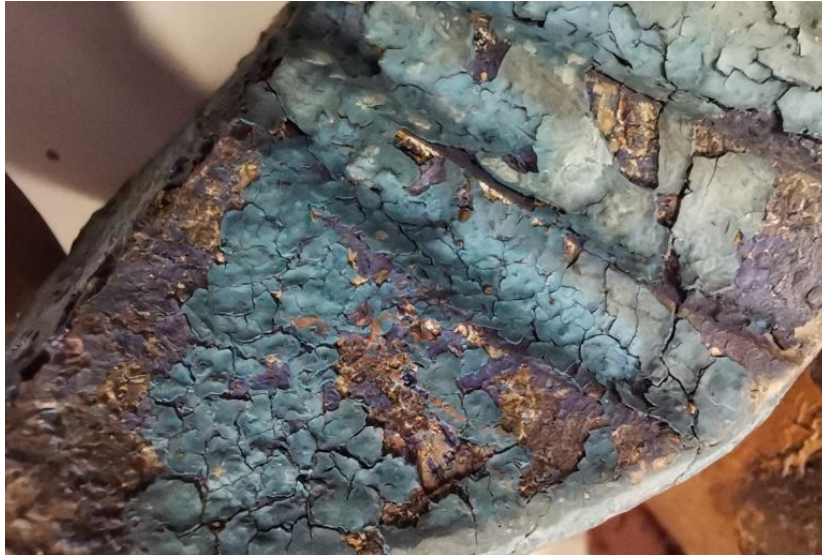
Viimeisin pintakäsittely on todennäköisesti öljymaalilla, jolla on pyritty ylläpitämään vaakunan ulkoasua eheänä. Maalipinta on krakeloitunut useilta alueilta vaakunan pinnalla, joka johtuu mahdollisesti monista eri pintakäsittelykerroksista sekä haastavista olosuhteista kuten - aurinko, UV-valo sekä kosteuden vaihtelut. Nykyinen pinta on kauttaaltaan lian ja pölyn peitossa (kuvat 40 ja 41).

Kuva 40. Krakeloitunutta maalipintaa sinisessä nauhassa.

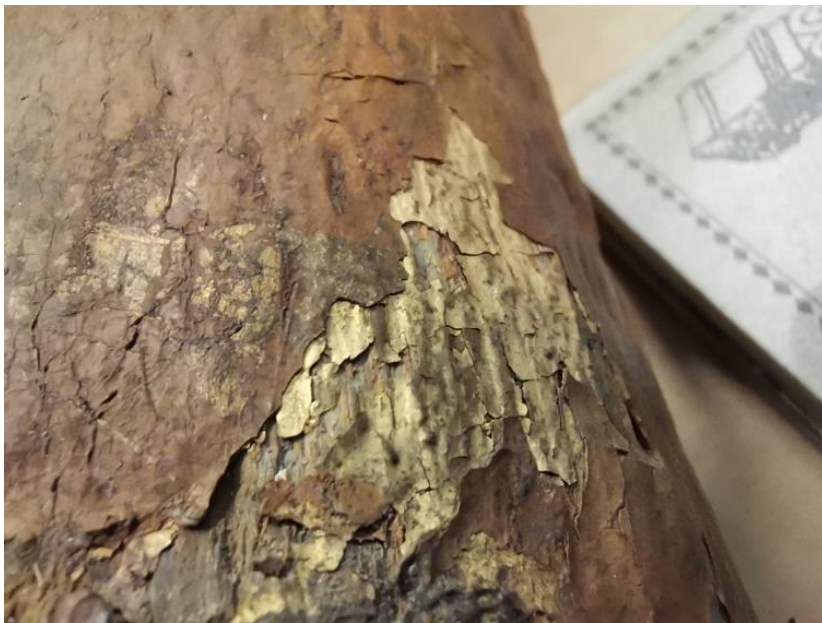
Kuva 41. Krakeloitunutta maalipintaa sekä kultausta sen alla.

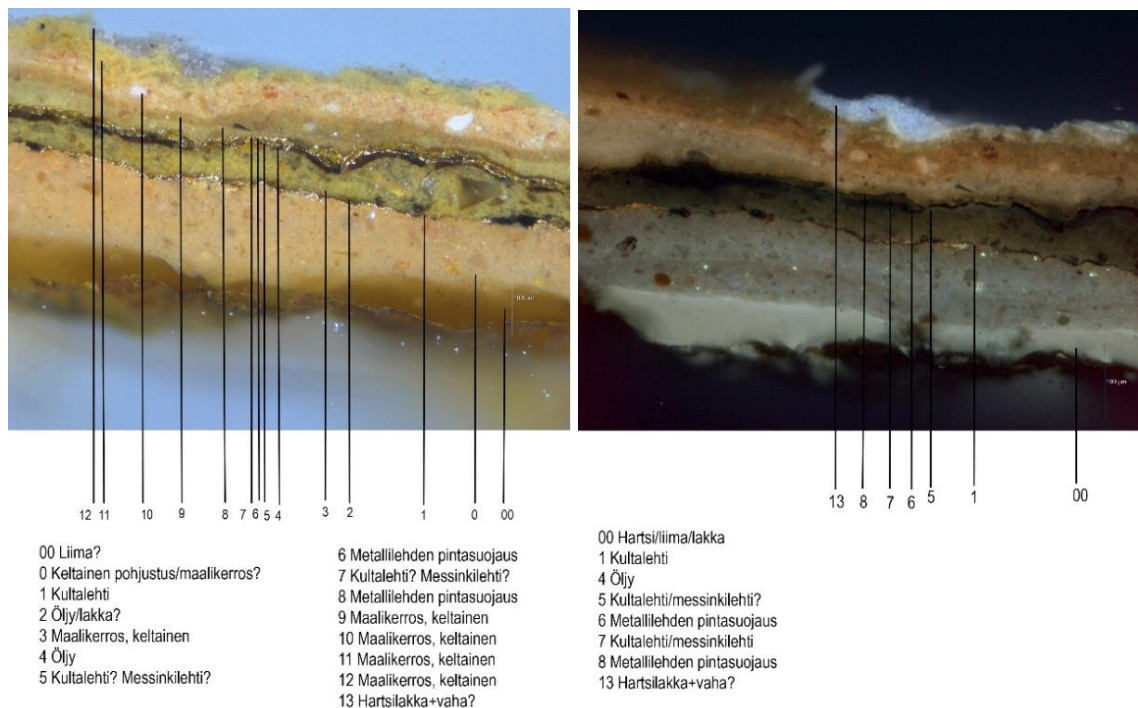
Kuva 43. TTM87023, Poikkileikkausnäyte 1. 100x suurennos, päivänvalossa ja UV-valossa.

Näytteestä löytyy 3 kpl kulta-/metallilehtikerroksia, sekä useita keltaisia maalikerroksia mitkä ovat todennäköisesti kulta-/ metallilehden alla olevia sävytys- tai pohjustuskerroksia. Alueelta otetun XRF-mittauksen tuloksissa kultapitoisuudet ovat suuria.

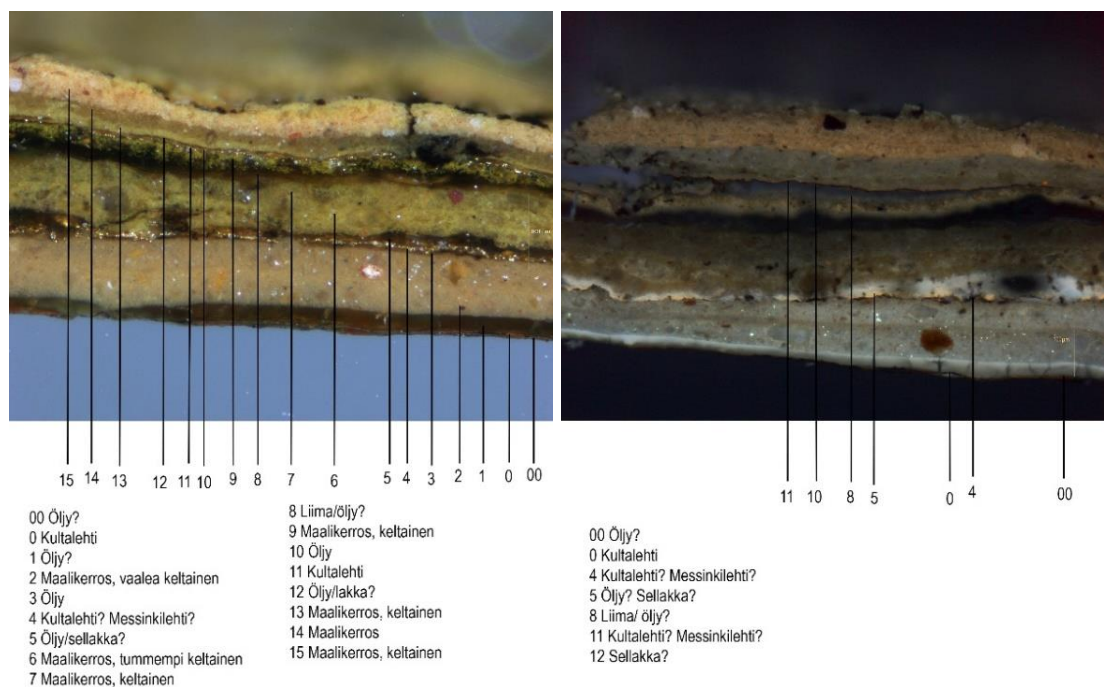
Kuva 44. TTM87023, Poikkileikkausnäyte 3. 100x suurennos, päivänvalossa ja UV-valossa.

Näytteestä löytyy 3 kpl kulta-/metallilehtikerroksia. Aiempia kulta-/metallilehtikerroksia on todennäköisesti suojattu ohuella sellakkakerroksella, joka fluoresoi UV-kuvassa oranssina. Alimmissa kerroksissa näkyy sinkkivalkeisen aiheuttamaa fluoresenssia pieninä kiteinä.

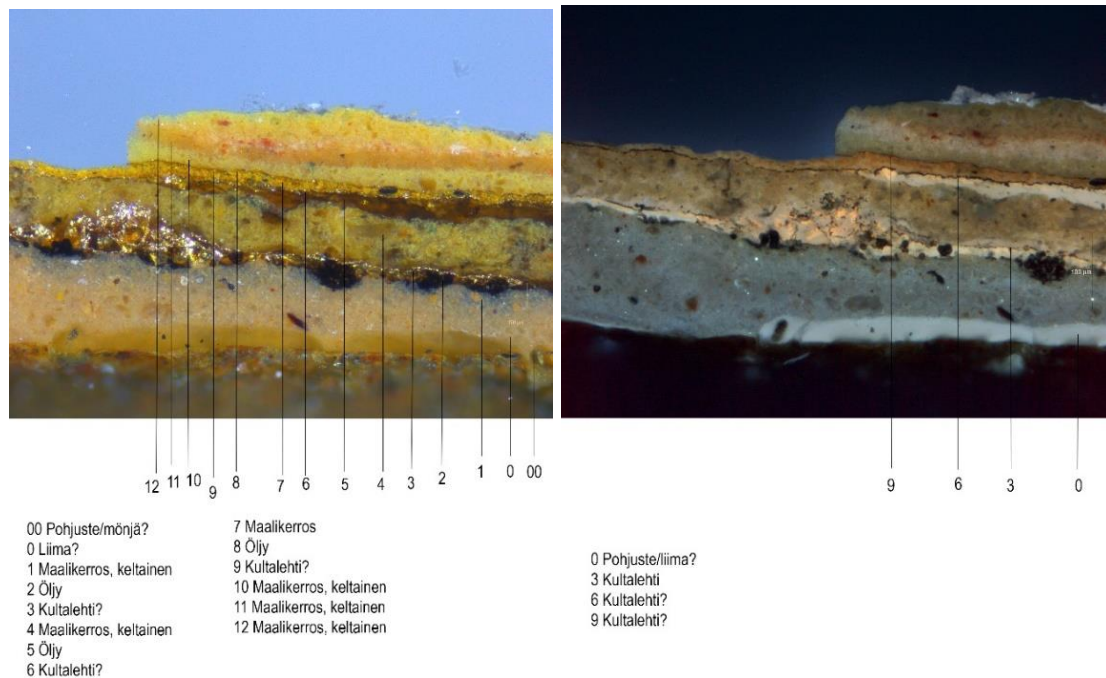
Kuva 45. TTM87023, Poikkileikkausnäyte 8. 100x suurennos, päivänvalossa ja UV-valossa.

Näytteessä on 3 kpl kulta/metallilehtikerroksia. Kulta-/metallilehtikerroksien päällä on todennäköisesti oranssina fluoresoivaa sellakkaa. Sellakka on ollut kulta-/metallilehtikerroksien suojakerroksena.

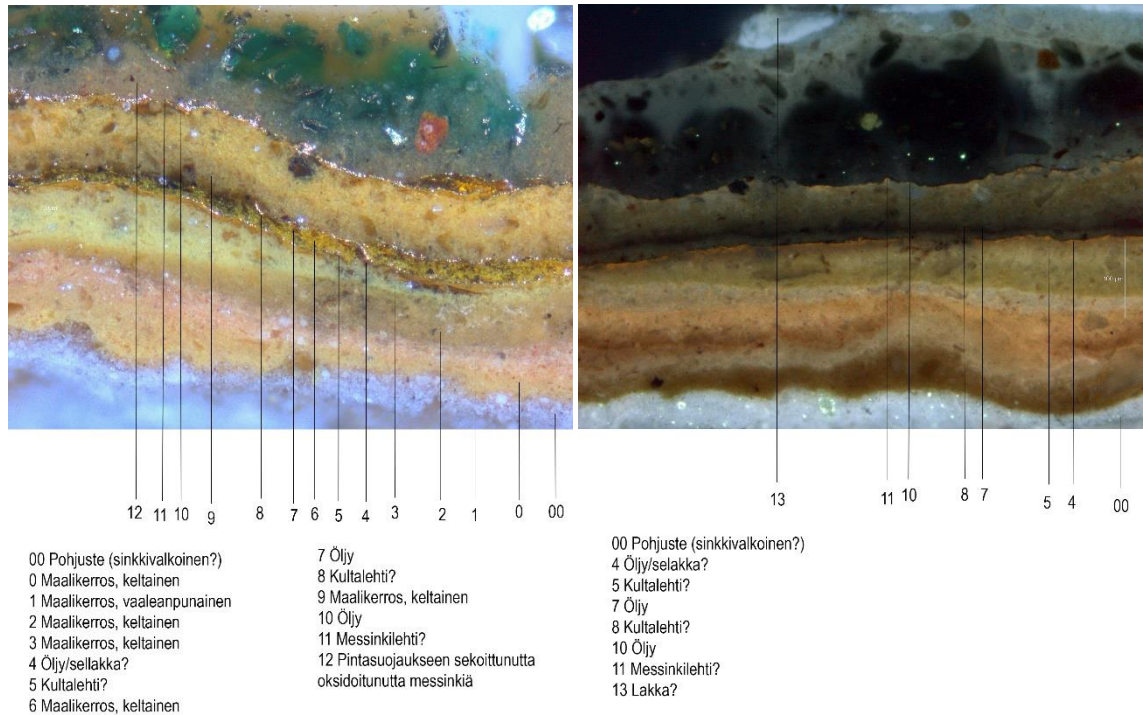
Kuva 46. TTM87023, Poikkileikkausnäyte 9. 100x suurennos, päivänvalossa ja UV-valossa.

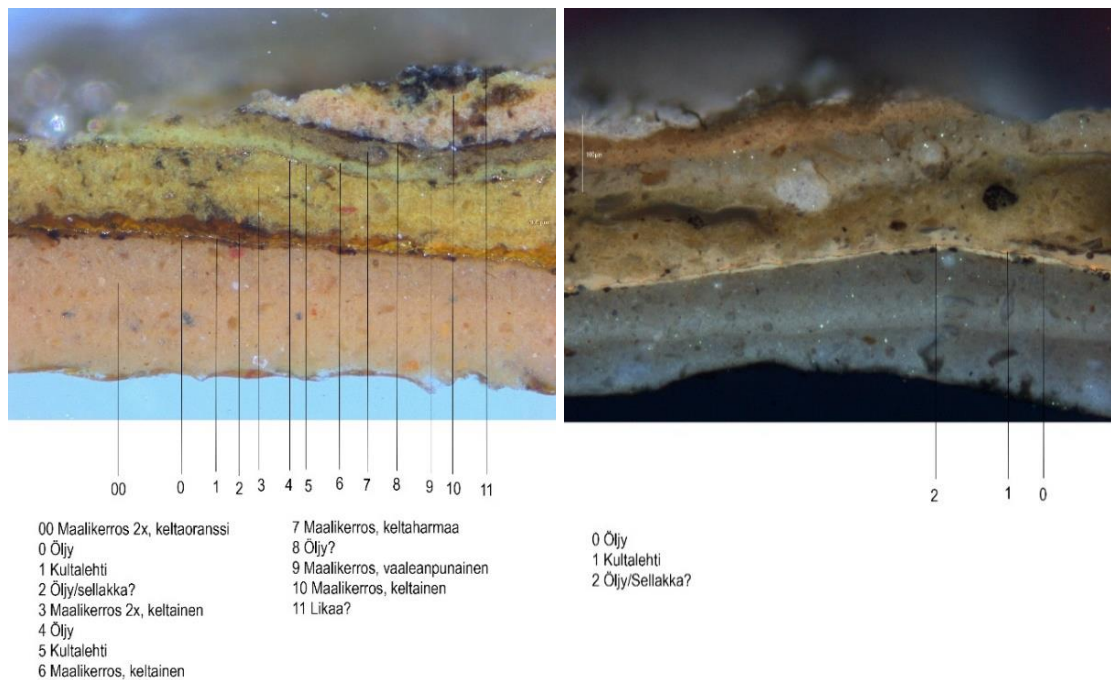
Kuva 47. TTM87023, Poikkileikkausnäyte 10. 100x suurennos, päivänvalossa ja UV-valossa.

Poikkileikkausnäyte 10. Näyte on otettu kotkan vasemman puoleisesta jalasta valtakunnanomenan ruskealta alueelta (kuva 47).

Näytteestä löytyy 2 kpl kulta-/metallilehtikerroksia. Alimman, todennäköisesti kultalehtikerroksen päällä näyttäisi olevan öljykerros. Osassa maalikerroksia näkyy sinkkivalkoisen pigmentin fluoresoivia kiteitä. Ylimmäinen musta kerros on todennäköisesti likaa.

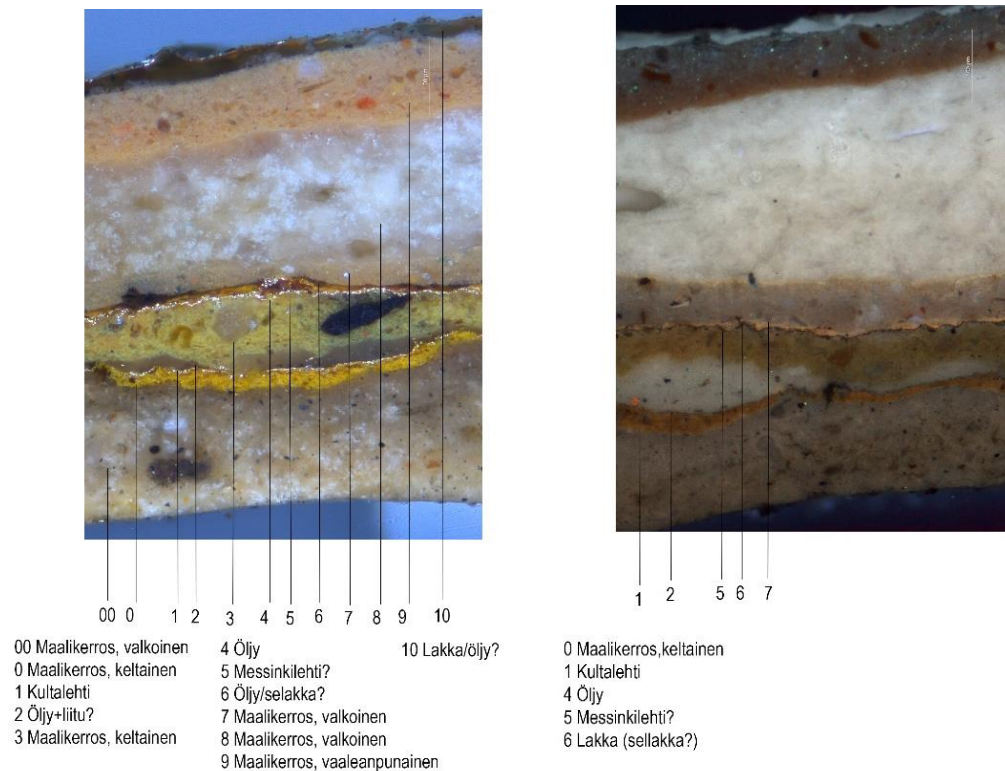
Kuva 48. TTM87023, Poikkileikkausnäyte 16. 100x suurennos, päivänvalossa ja UV-valossa.

Poikkileikkausnäyte 16. Näyte on otettu kotkan oikean puoleisesta päästä, ruskealta alueelta. (kuva 48).

Näytteestä löytyy 2 kpl kulta-/metallilehtikerroksia. Ylemmän kulta-/metallilehden yläpuolella on oranssi fluoresoivakerros, joka viittaa sellakkaan. Keskellä näytettä on paksu valkoinen kerros, joka sisältää paljon öljyä ja lyijyvalkoista pigmenttiä. Ylimpänä on todennäköisesti lakka- tai öljykerros.

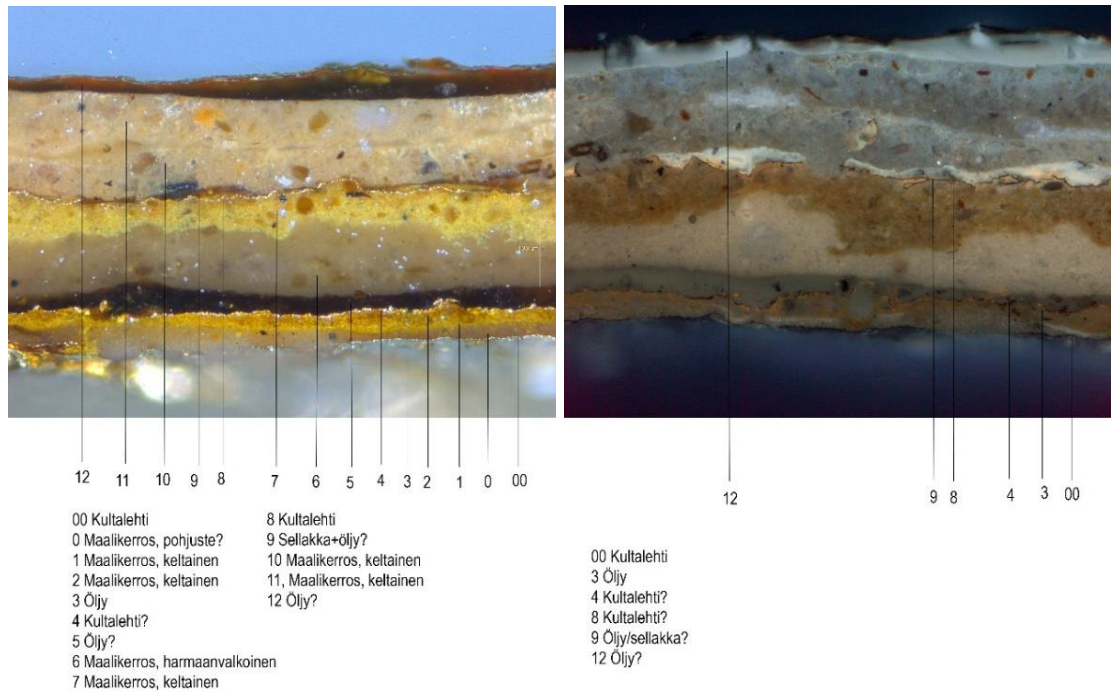
Kuva 49. TTM87023, Poikkileikkausnäyte 17. 100x suurennos, päivänvalossa ja UV-valossa.

Poikkileikkausnäyte 17. Näyte on otettu kotkan vasemman puoleisesta päästä, ruskealta alueelta läheltä nokkaa. (kuva 49).

Näytteestä löytyy 3 kpl kulta-/metallilehtikerroksia. Kyseiset kerrokset on todennäköisesti suojattu sellakalla, joka fluoresoi oranssina. Näytteen ylin kerros on todennäköisesti lakka- tai öljykerros.

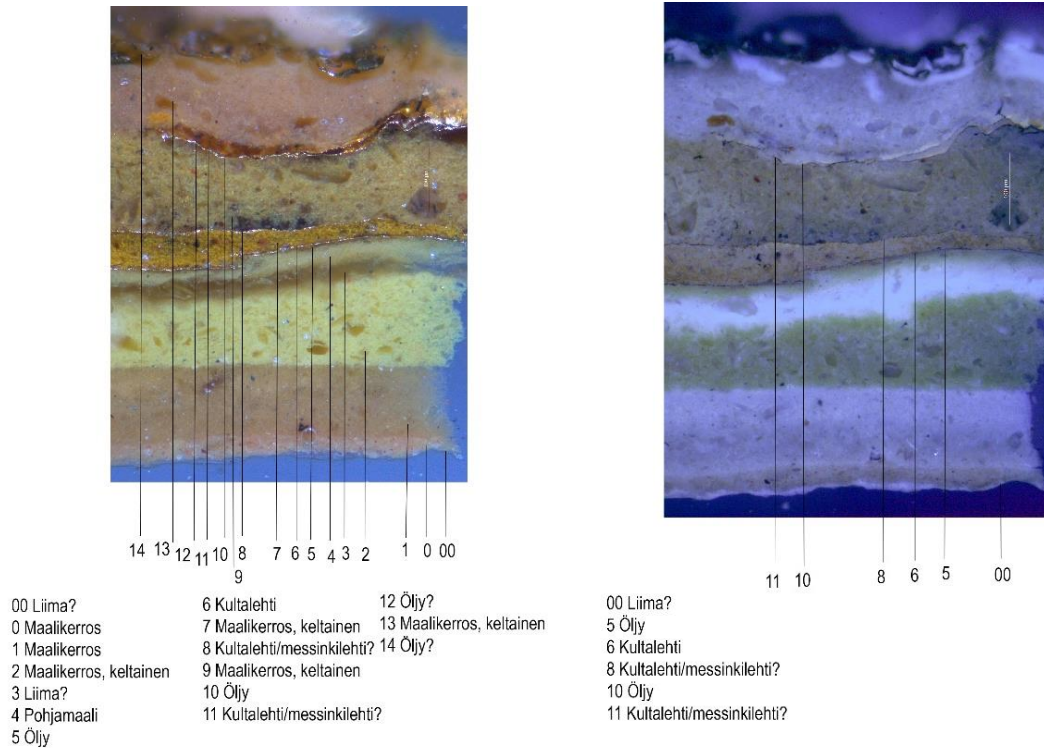
Kuva 50. TTM87023, Poikkileikkausnäyte 18. 100x suurennos, päivänvalossa ja UV-valossa.

Poikkileikkausnäyte 18. Näyte on otettu Suomen leijonavaakunan leijonan harjasta, ruskealta alueelta (kuva 50).

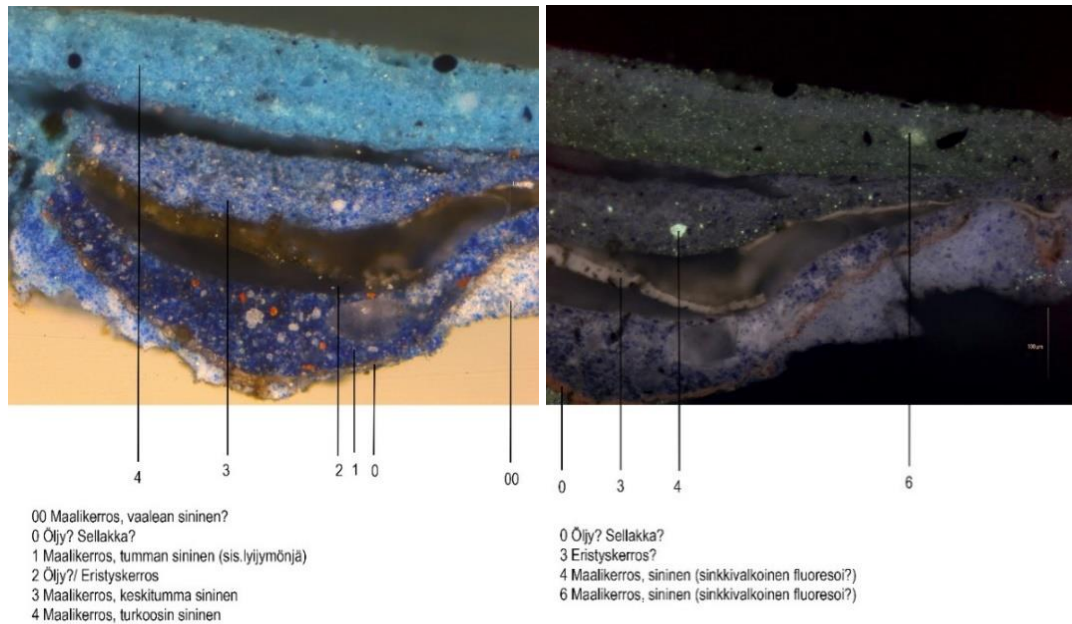
Kuva 51. TTM87023, Poikkileikkausnäyte 2. 100x suurennos, päivänvalossa ja UV-valossa.

Poikkileikkausnäyte 2. Näyte on otettu vasemman puoleisesta sinisestä nauhasta (kuva 51).

Näytteen ensimmäisissä kerroksista näkyy todennäköisesti preussinsinistä pigmenttiä sekoitettuna lyijyvalkoiseen pigmenttiin. Lisäksi uudemmissa kerroksista löytyy sinkkivalikoista, joka fluoresoi voimakkaasti päällimmäisissä pintakerroksissa. Alimman kerroksen päällä on mahdollisesti sellakkaa tai öljykultauksessa käytettyä kultausta öljyä metallilehden alla, joka fluoresoi oranssina.

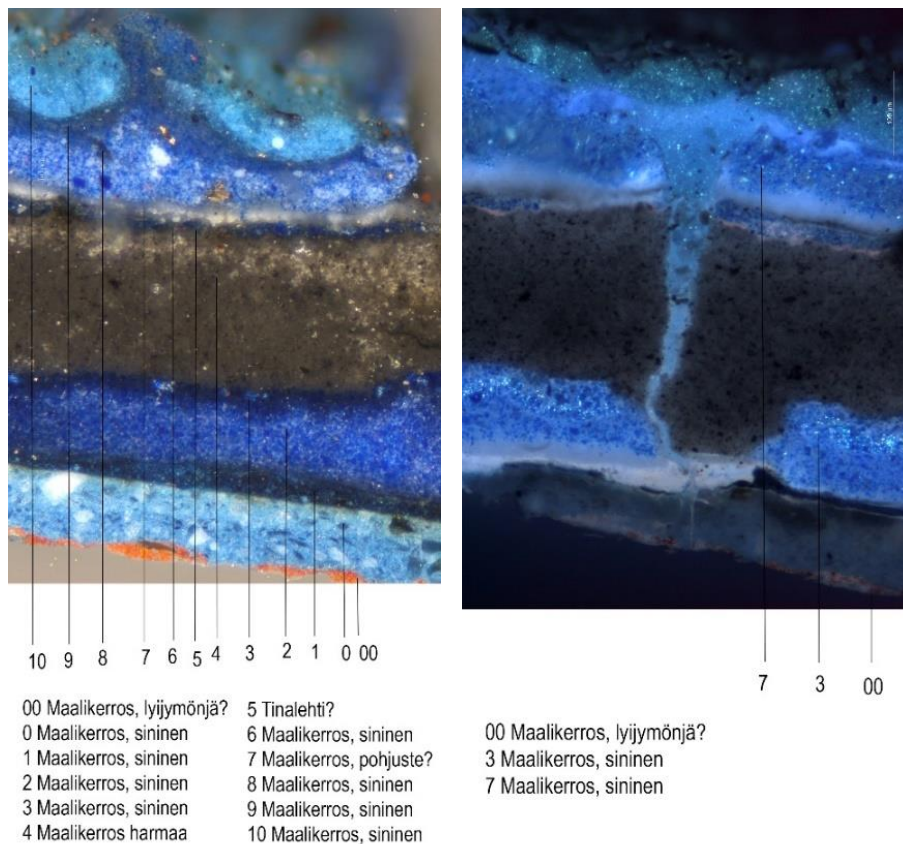
Kuva 52. TTM87023, Poikkileikkausnäyte 7. 100x suurennos, päivänvalossa ja UV-valossa.

Poikkileikkausnäyte 7. Näyte on otettu Uudenmaan vaakunan alaosaan sinisen ja harmaan alueen yhtymäkohdasta (kuva 52).

Sinisen näytteen alimmassa kerroksessa näkyy mahdollisesti suurempikiteistä syvän sinistä atsuriittiä sekoitettuna preussinsiniseen ja lyijyvalkoiseen. Atsuriitti selittäisi mahdollisesti kuparin määrän XRF-näytteessä. Uusimmat siniset kerrokset sisältävät sinkki-valkoista pigmenttiä. Näytteessä näkyy mahdollisesti myös tinalahteä, koska vaakunan harmaa alue ei muistuta oksidoitunutta hopealehteä ja röntgenfluoresenssianalyysin mitaustuloksissa esiintyi tinaa (Sn). Pohjamaalikerroksena on oranssia lyijymönjää.
