Apteekkivaakunan konservointi ja restaurointi

Metropolia Ammattikorkeakoulu

Opinnäytetyö

20.05.2020

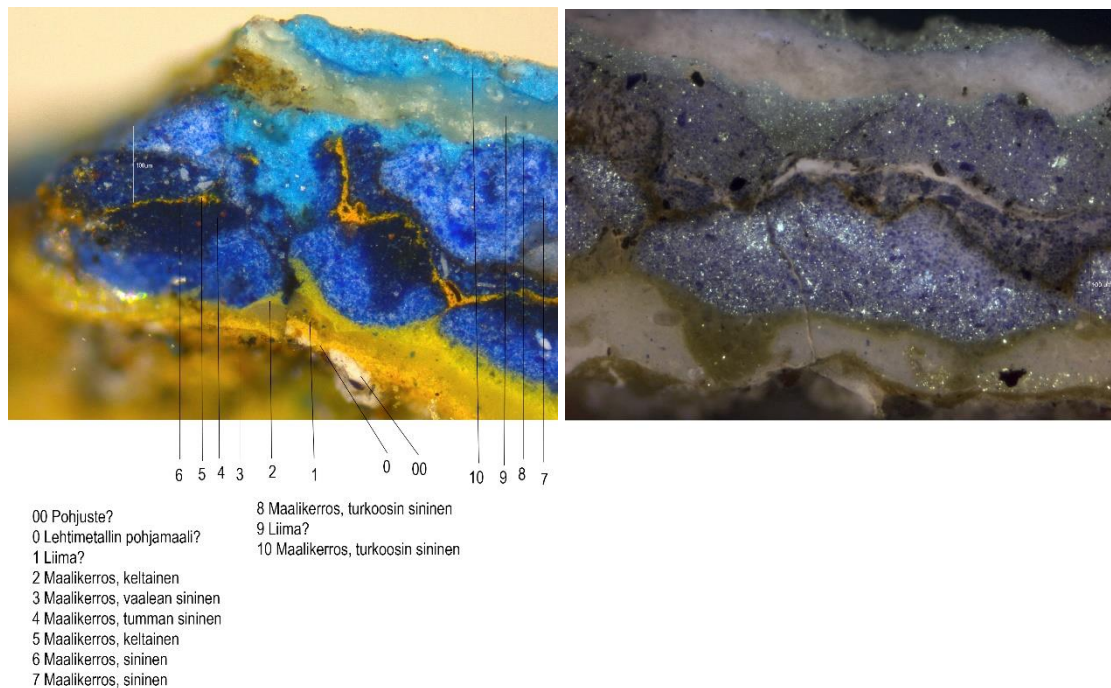
Kuva 53. TTM87023, Poikkileikkausnäyte 11. 100x suurennos, päivänvalossa ja UV-valossa.

Poikkileikkausnäyte 11. Näyte on otettu vasemman puoleisen jalan valtakunnanomenan siniseltä alueelta, läheltä ruskean alueen rajaa. (kuva 53).

Näyte on otettu valtakunnanomenasta, siniseltä alueelta läheltä ruskeaa aluetta. Ruskean alueen alkuperäinen kultalehtipinta selittää mahdollisesti näytteestä löytyvät keltaiset kerrokset. Keltaiset kerrokset ovat todennäköisesti olleet kultauskerroksen pohjustuksia. Näytteen sinisissä kerroksissa lähes kaikissa esiintyy sinkkivalkoisen fluoresoivia.

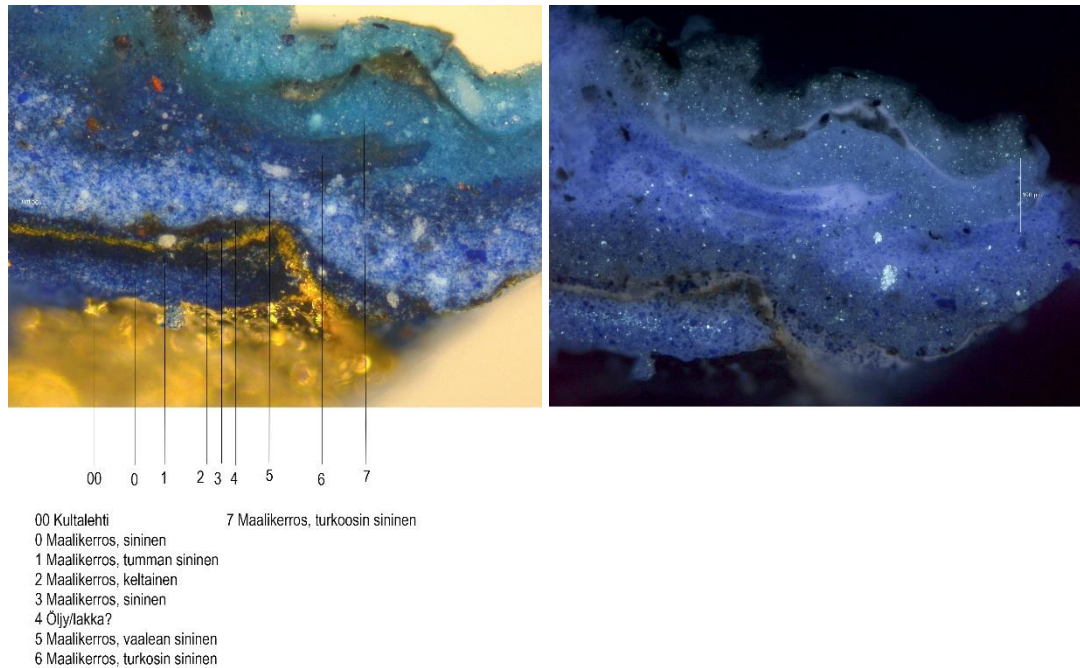
Kuva 54. TTM87023, Poikkileikkausnäyte 12. 100x suurennos, päivänvalossa ja UV-valossa.

Poikkileikkausnäyte 12. Näyte on otettu Kuopion läänin vaakunan siniseltä alueelta jousipyssyn vierestä (kuva 54.)

Näyte on otettu Kuopion vaakunan siniseltä alueelta, läheltä jousipyssyn ruskeaa aluetta. Jousi on todennäköisesti ollut alun perin kullattu. Tämän takia näytteestä löytyy yksi kerros kultalehteä. Kaikissa sinisissä kerroksissa näkyy sinkkivalkeisen fluoresointia. Lisäksi keskiosan sinisissä kerroksissa näkyy suuria valkoisia kiteitä, jotka viittaavat lyijyvalkeiseen pigmenttiin.

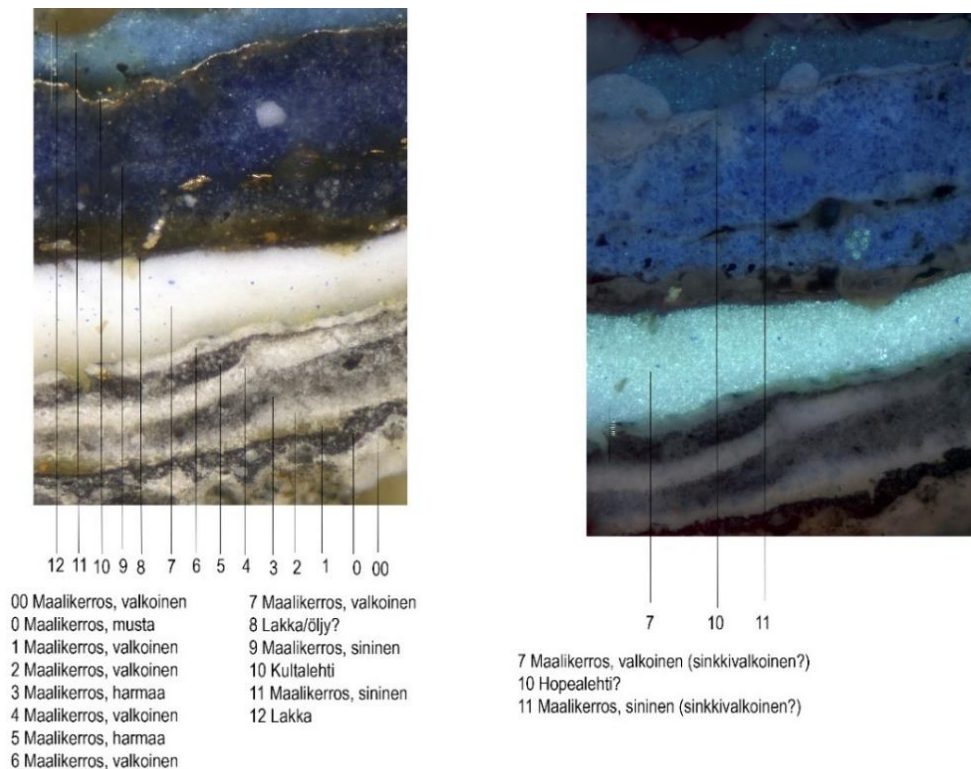
Kuva 55. TTM87023, Poikkileikkausnäyte 13. 100x suurennos, päivänvalossa ja UV-valossa.

Poikkileikkausnäyte 13. Näyte on otettu Viipurin vaakunan siniseltä alueelta, läheltä harmaata W-kirjainta (kuva 55).

Näyte on otettu Viipurin vaakunan siniseltä alueelta läheltä harmaata W-kirjainta. Näytteessä alimpina näkyvät harmaat ja valkoiset kerrokset selittyvät sillä. Harmaa W-kirjain on mahdollisesti ollut alun perin päällystetty kultalehdellä tai hopealehdellä. Heraldisesta värisävystä löytyy useita variaatioita tästä kyseisestä vaakunasta. Näytteen yläosassa oleva metallilehti on mahdollisesti hopealehteä, koska näytteestä otetusta XRF-mittauksesta löytyy hopeaa. Paksuin valkoinen keskikerros sisältää paljon sinkkivalkoista sekä öljyä.

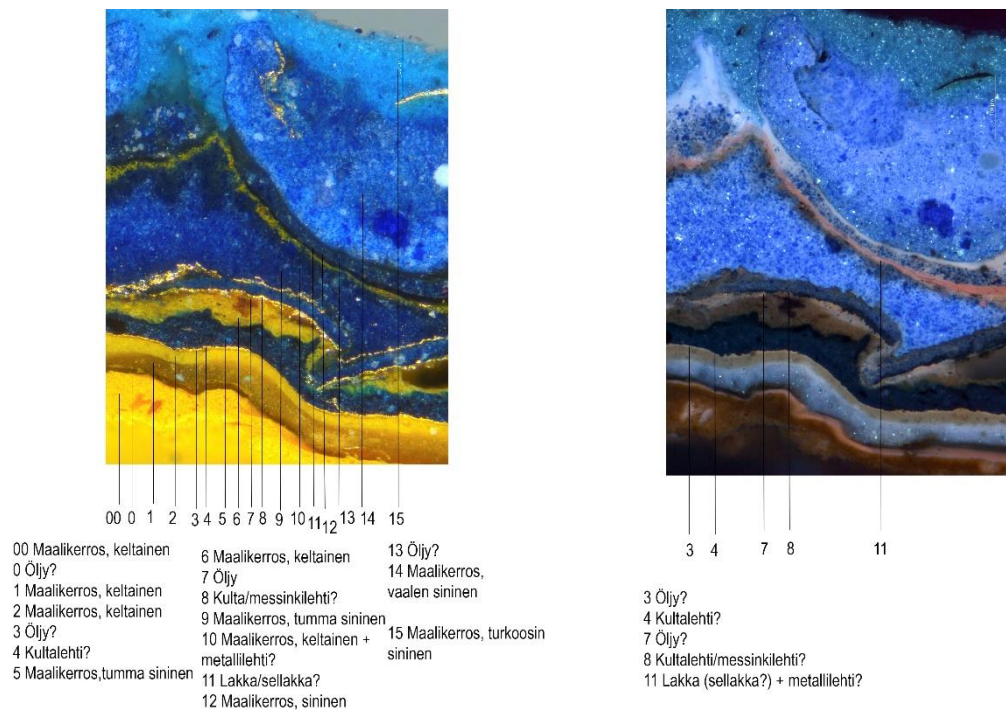
Kuva 56. TTM87023, Poikkileikkausnäyte 15. 100x suurennos, päivänvalossa ja UV-valossa.

Poikkileikkausnäyte 15. Näyte on otettu Turun ja Porin vaakunan siniseltä alueelta, peuran ja karhun välistä (kuva 56).

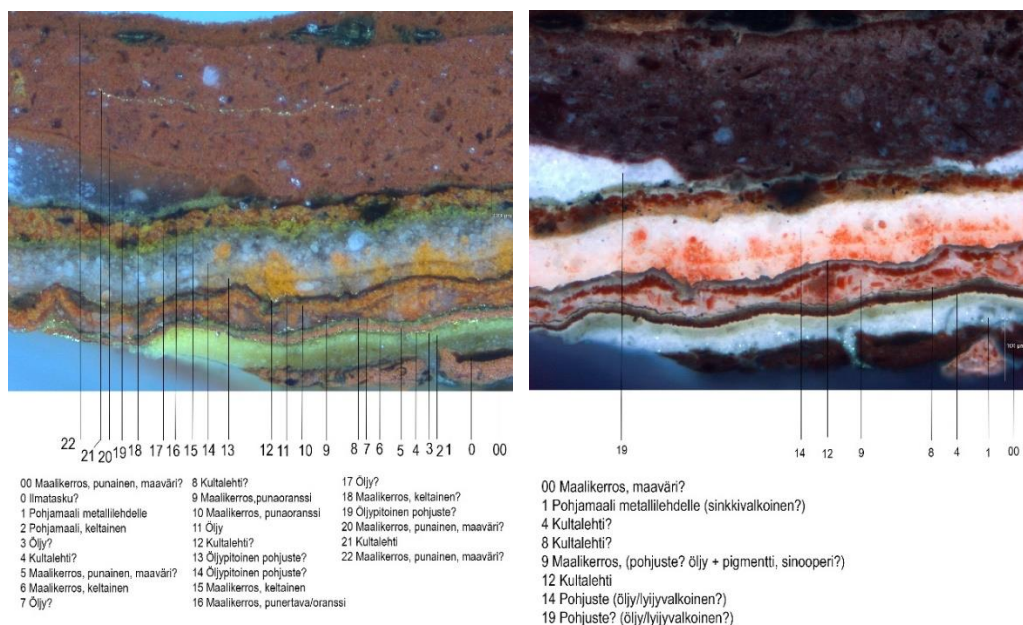
Kuva 57. TTM87023, Poikkileikkausnäyte 4. 100x suurennos, päivänvalossa ja UV-valossa.

Poikkileikkausnäyte 4. Näyte on otettu Vaasan vaakunan punaiselta alueelta, läheltä ruskeaa aluetta (kuva 57).

Näyte on otettu kahden värialueen reunalta, joten näytteestä löytyvät useat kerrokset selittyvät todennäköisesti sillä. Kerroksista löytyy 4 kpl kulta-/metallilehtikerroksia. Vaaleissa öljypitoisissa kerroksissa näkyy suuria lyijyvalkoiseen viittaavia kiteitä. Lisäksi UV-valossa otetuissa kuvissa on alemmissa punertavissa kerroksissa ”suuria” tummanpunaisia kiteitä. Kiteet viittaavat sinooperin punaiseen pigmenttiin. Myös XRF-näytteissä esiintyy elohopeaa, joka viittaa sinooperin punaiseen (HgS). Öljypitoiset sekä sinkkivalkoista pigmenttiä sisältävät kerrokset fluoresoivat voimakkaasti.

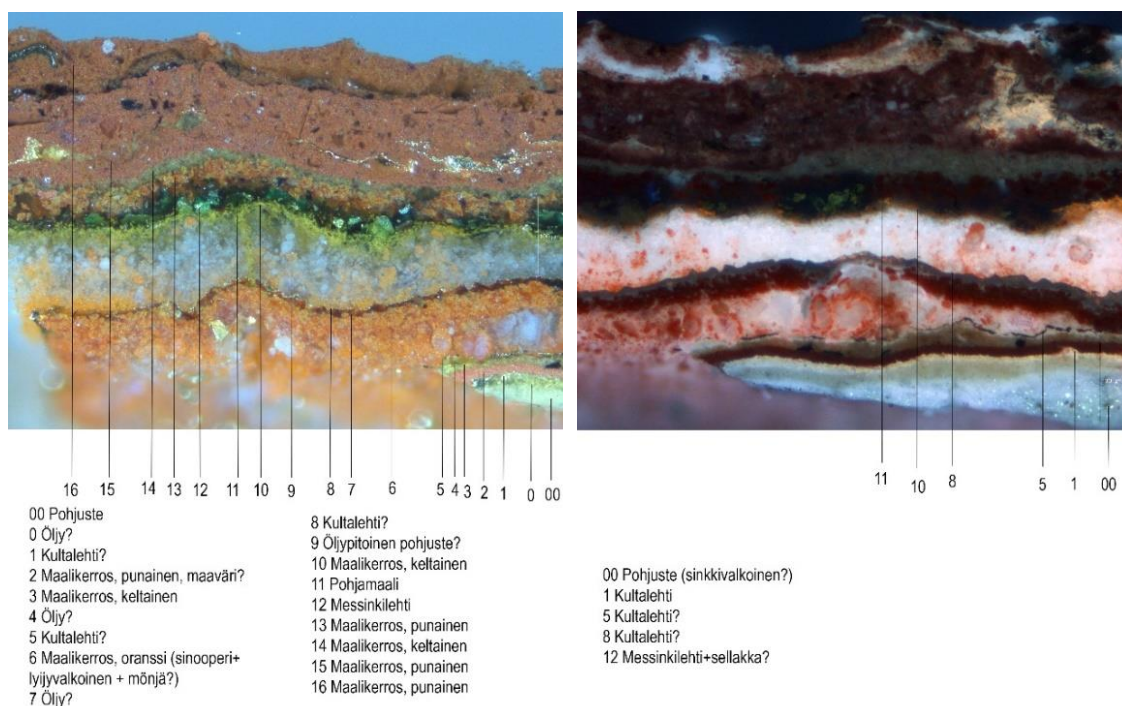
Kuva 58. TTM87023, Poikkileikkausnäyte 5. 100x suurennos, päivänvalossa ja UV-valossa.

Poikkileikkausnäyte 5. Näyte on otettu Mikkelin vaakunan punaiselta alueelta, läheltä ilvestä (kuva 58).

Näyte on otettu punaiselta alueelta läheltä ruskean alueen rajaa. Ruskean alueen alkuperäinen pinta on ollut todennäköisesti kultalehteä, minkä vuoksi näytteestä löytyy useita kulta-/metallilehtikerroksia. Näitä kulta-/metallilehtikerroksia löytyy 3 kpl. Myös tässä näytteessä on näkyvissä suuria punaisia sekä valkoisia kiteitä, jotka viittaavat sinooperin punaiseen sekä lyijyvalkoiseen. Lisäksi XRF-näytteestä löytyy elohopeaa. Öljypitoiset ja sinkkivalkoista sisältävät kerrokset fluoresoivat voimakkaasti. Päällimmäiset paksut punaruskeatkerrokset ovat todennäköisesti rautapitoista maaväriä.

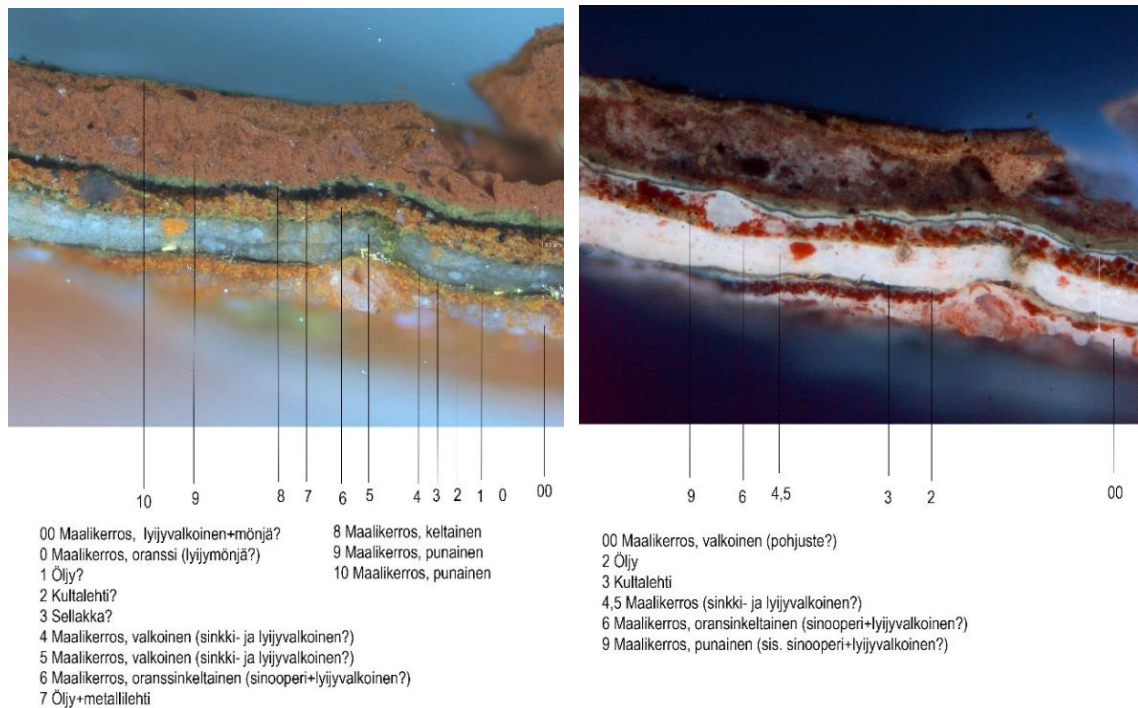
Kuva 59. TTM80723, Poikkileikkausnäyte 14. 100x suurennos, päivänvalossa ja UV-valossa.

Poikkileikkausnäyte 14. Näyte on otettu Viipurin vaakunan punaiselta alueelta, läheltä vasemman puoleista kruunua (kuva 59).

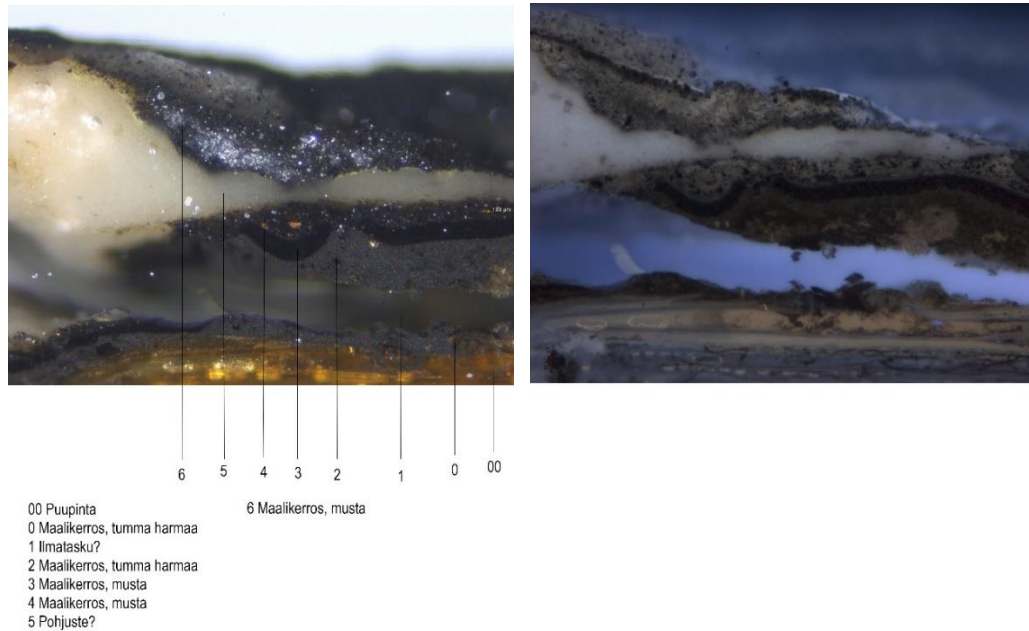
Kuva 60. TTM87023, Poikkileikkausnäyte 6. 100x suurennos, päivänvalossa ja UV-valossa.

Poikkileikkausnäyte 6. Näyte on otettu vasemmalta puolelta siipeä, mustalta alueelta. (kuva 60).

Näytteen alin kerros on todennäköisesti puuta ja siinä näkyy puun solukkoja. Keskellä näytettä on tyhjättila johtuen näytteen kerrosten irtoamisesta toisistaan.

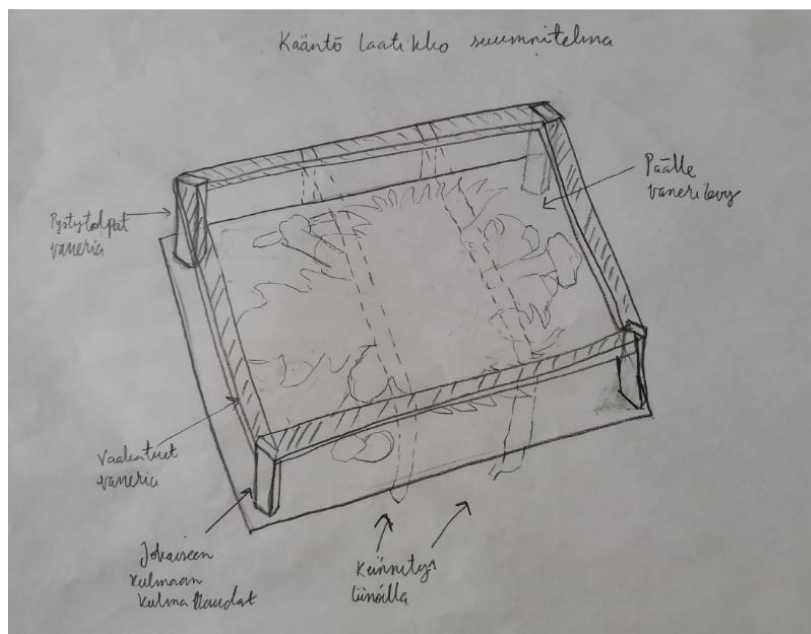
Kuva 61. Kääntölaatikon suunnitelma.

Vaakuna on suurikokoinen ja huonokuntoinen, joten sen kääntämiseen tarvitaan tiivis ja tukeva rakenne. Kääntämiseen tarvitaan useita henkilöitä. Vaakunan nykyisen alustan ympärille rakennetaan kohdetta hieman korkeampi kehikko. Mahdollisimman matalan kehikon sisäpuolelle ei silloin tarvita suuria määriä tukiaainesta pehmusteeksi ja siitä saadaan mahdollisimman tiivis. Kehikko koostuu neljästä kertopuisesta jalasta, minkä ympäri kiertävät vaneriset vaakatuet. Kaikki osat valmistetaan samasta kertopuusta. Jalkoja ei kiinnitetä suoraan nykyiseen alustaan, vaan kehikko sidotaan yhteen kuormansidontaliinoilla. Irtonainen rakenne mahdollistaa paketin avaamisen helposti kääntämisen jälkeen (kuva 61).

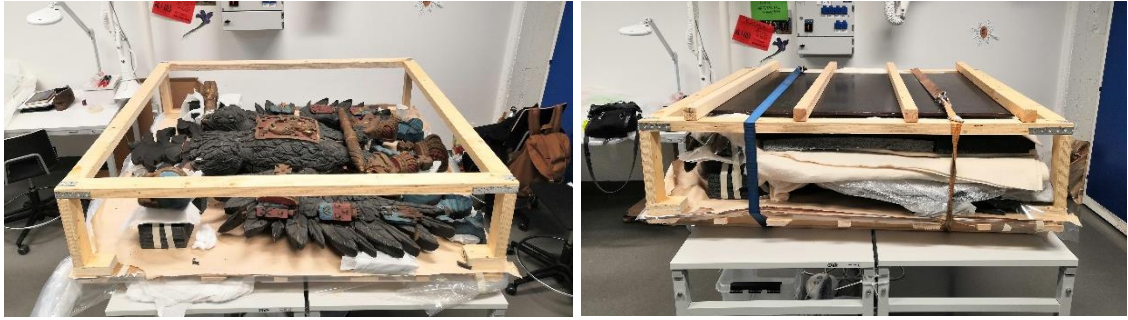
Kuva 62. Vaakunan kääntölaatikko.

Pysty- sekä vaakatuissa käytettiin materiaalina paksua (40 mm x 65 mm) kertopuuta. Pysty- sekä vaakapuut sahattiin oikeaan mittaansa ja ne kiinnitettiin yhteen pitkillä ruuveilla sekä kulmarautoilla. Kulmarautoja laitettiin pysty- sekä vaakasuuntaan, jotta rakenteesta tulisi mahdollisimman kestävä. Kehikko laskettiin paikoilleen ja vaakunan hauraat osat tuettiin muotoon leikatulla vaahtomuovilla. Vaakunan päälle asetettiin Melinex® polyesterikalvo suojaamaan pintakäsittelyä pehmusteiden suoralta kosketukselta.

Laatikon sisäpuolelle asetettiin erilaisia pehmustusmateriaaleja. Pehmusteina käytettiin vaahtomuovia, kuplamuovia sekä erilaisia vilttejä. Materiaalit pakattiin tiiviisti vaakunan ympärille sen muotojen mukaisesti ja lopuksi päälle laskettiin vesivaneri, joka kiinnitettiin yläpuolelta neljällä tukipuulla (30 mm x 30 mm) kiinni kehikkoon. Lopuksi valmis paketti sidottiin yhteen kahdella kuormansidontaliinalla (kuva 62).

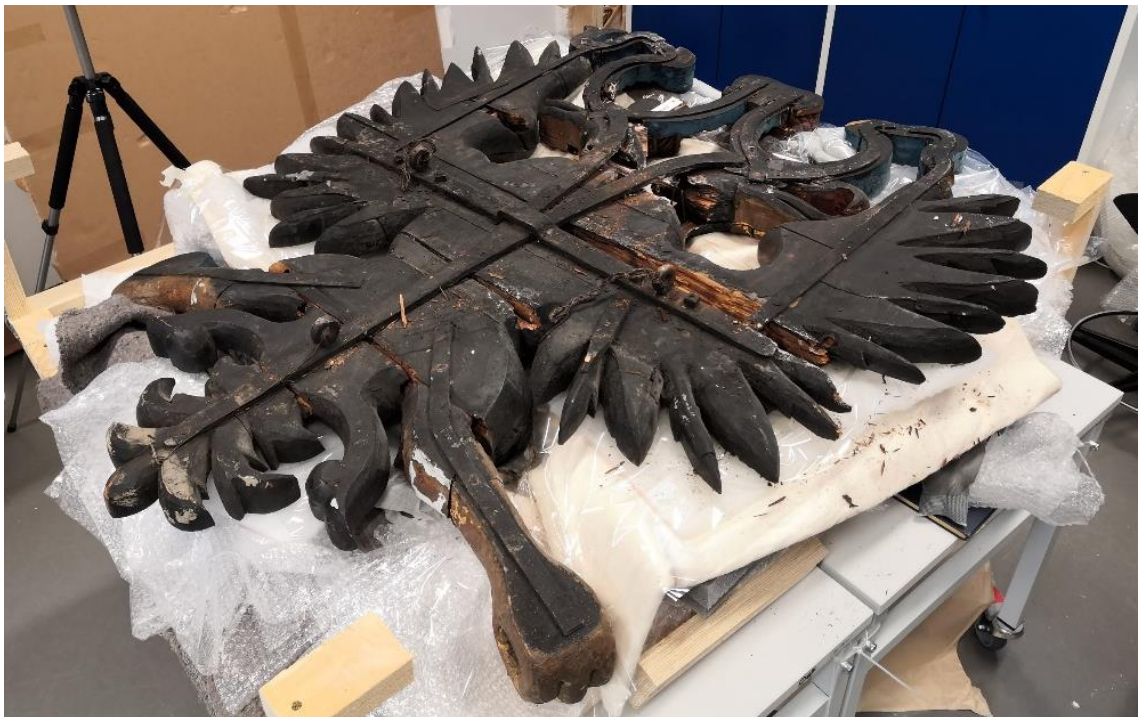
Kuva 63. Vaakunan taustapuoli.

Vaakunan taustapuolella oli kaksi suurikokoista, todennäköisesti alkuperäistä takorautaista tukea, jotka oli kiinnitetty ristikkäin. Pystytuki kulki pyrstöosasta kotkan kaula-alueelle, vaakatuuki kulki siipien keskikohdasta pystytuen yli sitoen nämä tiiviisti yhteen. Tukien pituudet ovat lähes vaakunan mittojen mukaiset. Ristituet oli kiinnitetty

Valmisteluiden jälkeen paketti käännettiin ympäri neljän ihmisen voimin. Kääntäminen sujui ilman ongelmia, eikä vaakunalle aiheutunut vaurioita. Kun laatikko oli käännetty ympäri, se purettiin. Purkamisen jälkeen päästiin tutkimaan taustapuolen rakennetta (kuva 63).

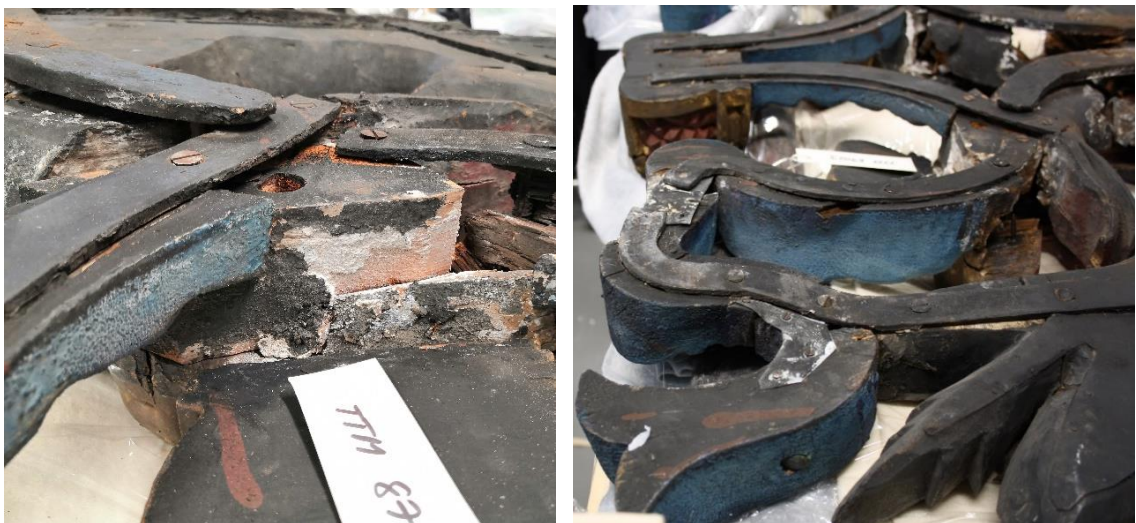
Kahden ristituen lisäksi vaakunassa oli kahdeksan pienempää metallitukea, jotka oli
mahdollisesti lisätty jälkeempään. Pienemmät tuet oli kiinnitetty tasakärkisillä ruuveilla.
(kuva 65).

Kuva 65. Taustapuolen pienemmät metallituet.

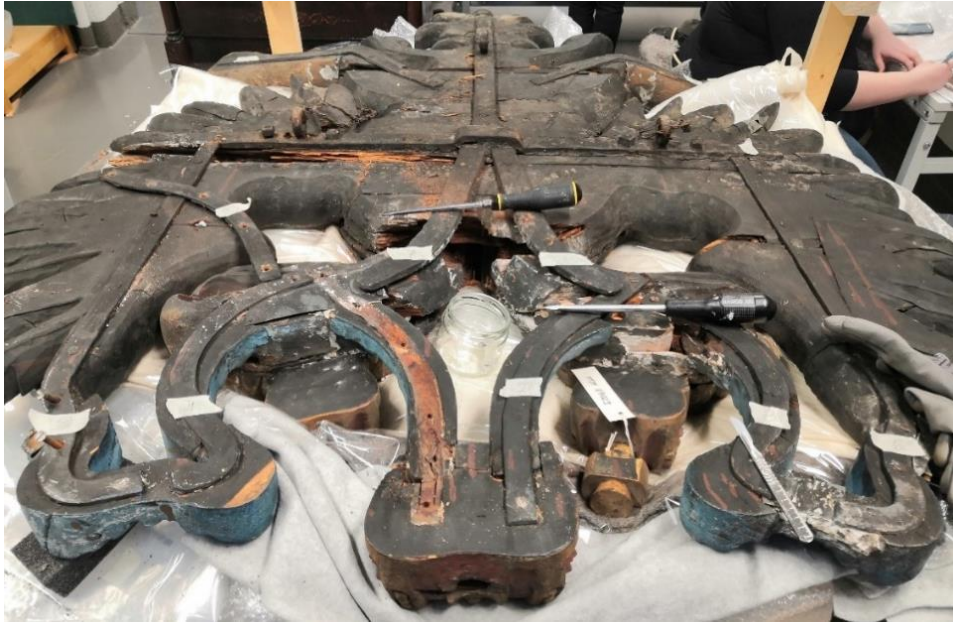
Kuva 66. Metalliosien poistoa.

Kaikki taustapuolen metalliosat poistettiin varovasti käsin, jotta ylimääräisiä vaurioita ei pääsisi syntymään (kuva 66). Lähes kaikki ruuvit saatiin poistettua helposti. Osa jouduttiin sahaamaan poikki rautasahalla. Kaksi isoa pulttia saatiin helposti avattua jakoavaimella, mutta kaksi erittäin ruosteista pulttia jouduttiin sahaamaan rautasahalla poikki (kuva 67).

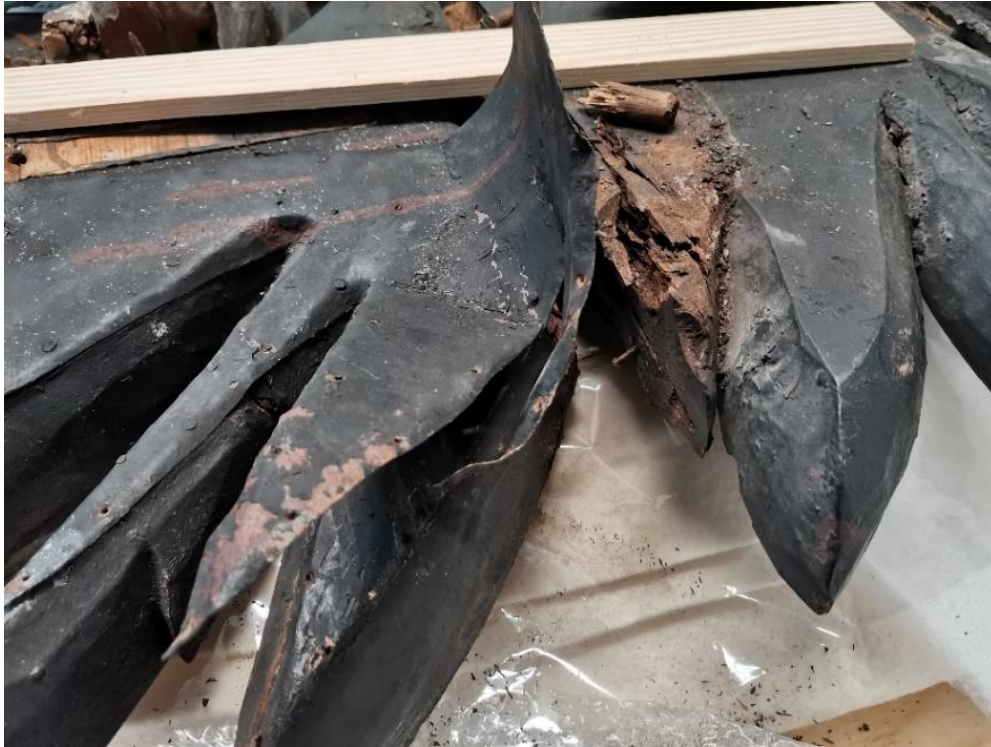
Kuva 68. Metalliset levyt siipien tukena poiston aikana.

Kun kaikki rakennetta tukevat takorautaiset osat oli poistettu, siirryttiin poistamaan siipiä tukevat muotoon leikatut metallilevyt (kuva 68). Metalliset levyt pitivät paikoillaan siipien osia, kun liimaliitokset olivat pettäneet. Metalliset osat on lisätty oletettavasti jälkeensä. Levyt poistettiin, koska siipien irronneet kärjet päätettiin tapittaa ja liimata paikoilleen. Näin välttyttäisiin metallisten levyjen aiheuttamalta korroosioaurioilta puupinnoilla.

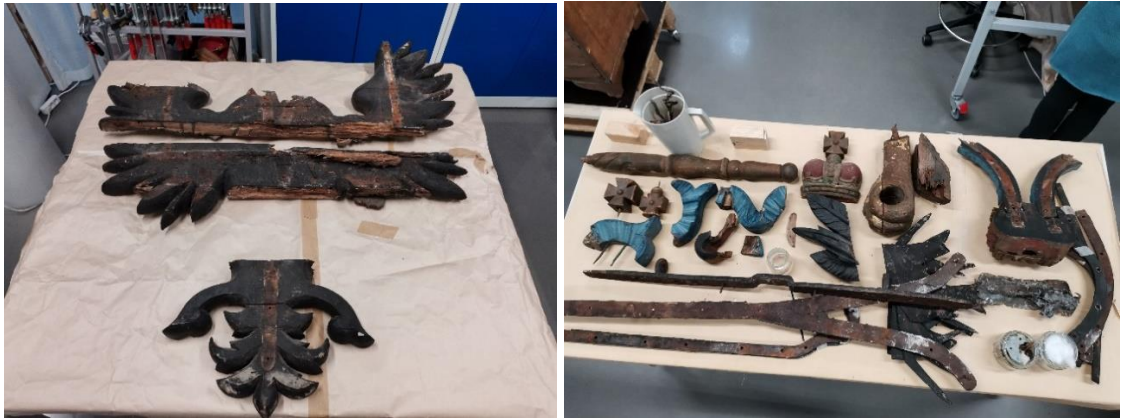
Kuva 69. Vaakunan osat jaettuna pöydille.

Osat jaettiin pöydille, jossa niitä päästiin tutkimaan tarkemmin. Suurimpien osien alle asetettiin pehmusteita tukemaan niitä. Kaikki purkamisen vaiheet dokumentoitiin digitaalikameralla (kuva 69).

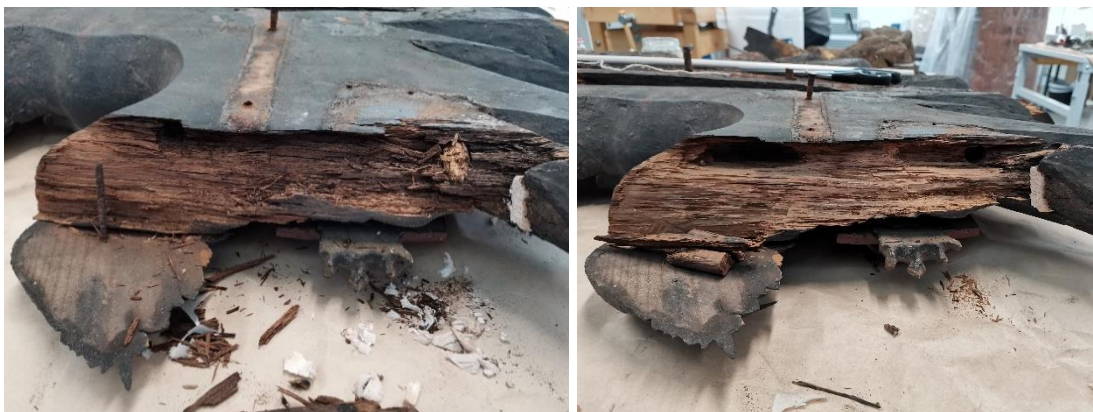
Kuva 70. Lahon puumateriaalin poistoa.

Kun osat oli tutkittu tarkasti, poistettiin niistä varovasti lahonnutta ja tuhoutunutta puumateriaalia. Puumateriaalia pyrittiin poistamaan mahdollisimman vähän. Vahvempaa puuta täytyi kuitenkin saada esille, jotta täyteaine saatiin tarttumaan puupinnalle. Eettisesti ajateltuna jo aiemmin tuhoutunut puumateriaali ei lisää kohteen kulttuurihistoriallista arvoa.

Lahonnutta puumateriaalia poistettiin erikokoisten talttojen sekä vastaavien työvälineiden avulla (kuvat 70 ja 71).

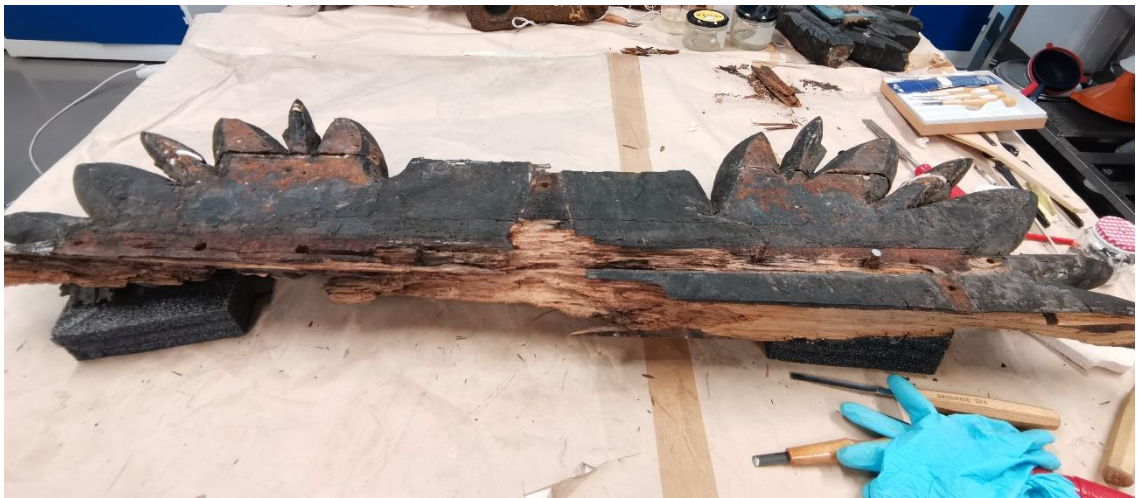
Kuva 71. Lahonneen puumateriaalin poistoa.

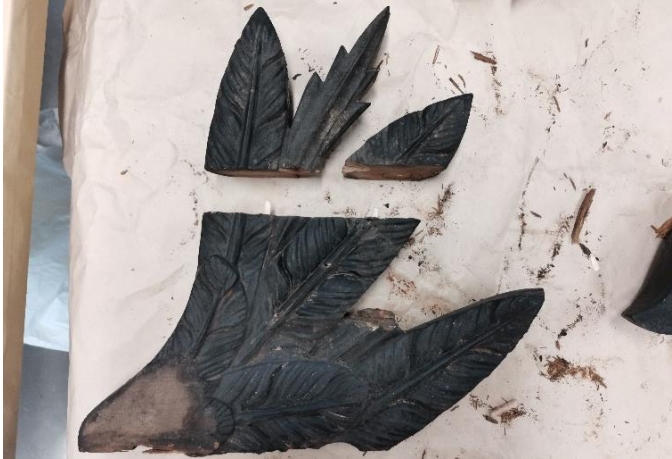
Kuva 72. Sulkien liimaus ja uudet tapit.

Sulkien kärkien sisäpuolelle merkittiin tappien paikat ja porattiin reiät 4 mm:n terällä noin 1,5 cm:n syvyyteen molemmin puolin. Tappeina käytettiin valmiita 4 mm halkaisijaltaan olevia pyökkitappeja (kuva 72).

Tapit sekä liimattavien osien pinnat siveltiin kylmällä kalaliimalla ja kiristettiin yhteen naruja avulla (kuva 73). Naruja päädyttiin käyttämään, koska puristimien asettaminen siipien muodon vuoksi oli lähes mahdotonta (kuva 74).

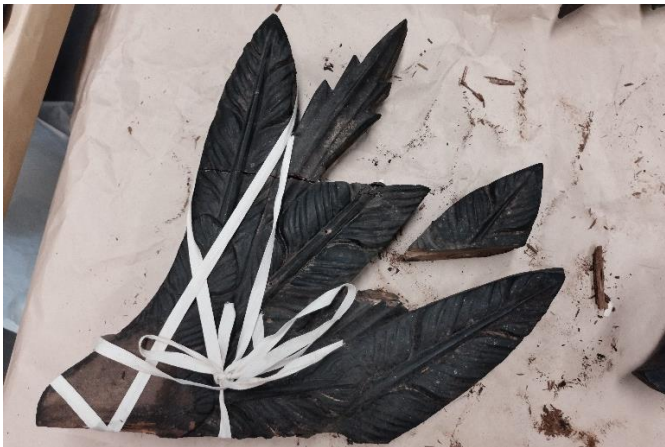
Kuva 73. Sulkien liimaus ja puristus nauhalla.

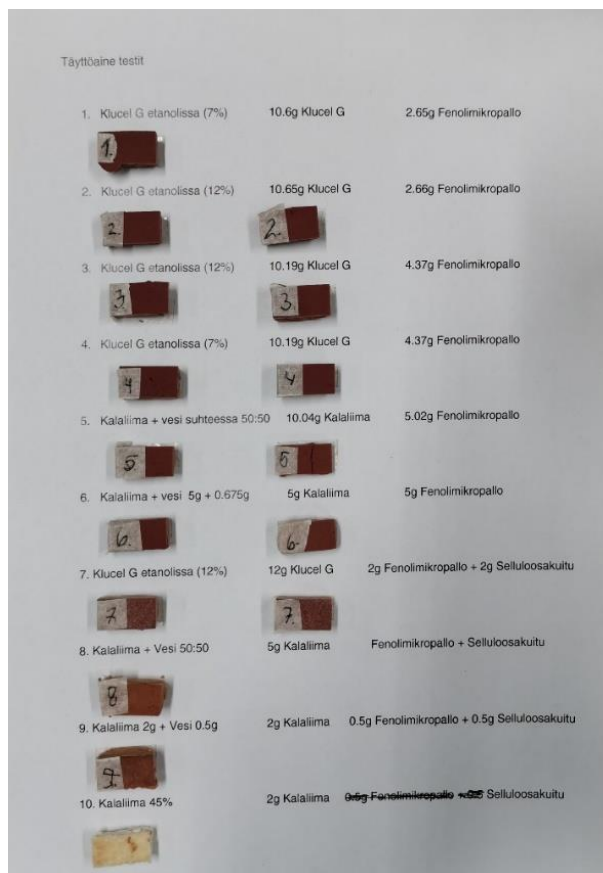
Kuva 75. Täyteainetestit.

Täyteaineista tehtiin kymmenen erilaista versiota (taulukko 1. ja kuva 75). Kokeissa käytettiin vertailunvuoksi sideaineena Klucel® G:tä sekä kylmää kalaliimaa, minkä liima-ainepitoisuus on 45 %. Vaikka kalaliima ei ollut alkuperäisen suunnitelman mukaan sideaine vaihtoehtona, tehtiin siitä kuitenkin esimerkkejä tulevaisuutta ajatellen. Taulukossa on sideaineen ja täyteaineen sekoitussuhteiden ainemääriä.

Eri suhteissa valmistetut seokset painettiin silikonimuottiin ja annettiin kuivua vuorokausi muotissa ja vuorokausi muotin ulkopuolella. Kuivumisen aikana tarkasteltiin jokaisen testiseoksen kutistumista täysin kuivaksi näytteeksi asti.

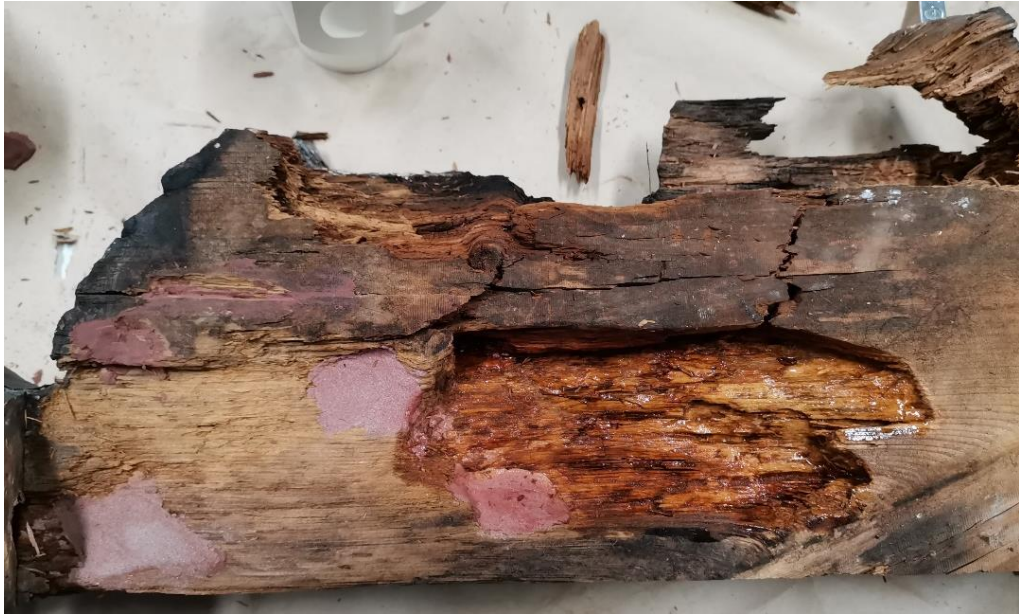
Kuva 76. 3% Klucel® G:tä siveltyinä puun pinnalle. Lisäksi täyteaineella tehtyjä täyttöjä.

Kun työssä käytettävä täyteainemateriaali oli valittu, aloitettiin lahonneiden osien vahvistaminen. Kaikkiin täydennettäviin osiin, joista lahonnutta puumateriaali oli poistettu, siveltiin primeriksi 3 % Klucel® G:tä Etax A:ssa (kuva 73).

Ennen liiman sivelyä, alueelle levitettiin Etax A, etanolia (denaturoimaton etanoli) liiman paremman imeytymisen vuoksi. Tällä toimenpiteellä pyrittiin lisäämään tai varmistamaan täyteaineen tarttumista puupinnalle sekä sitovan pinnalla oleva puupöly.

Liiman annettiin kuivua hetki, mutta se ei saanut päästä täysin kuivaksi. Tämän jälkeen täyteainetta aloitettiin lisäämään ohuita kerroksia kerrallaan (kuva 76).

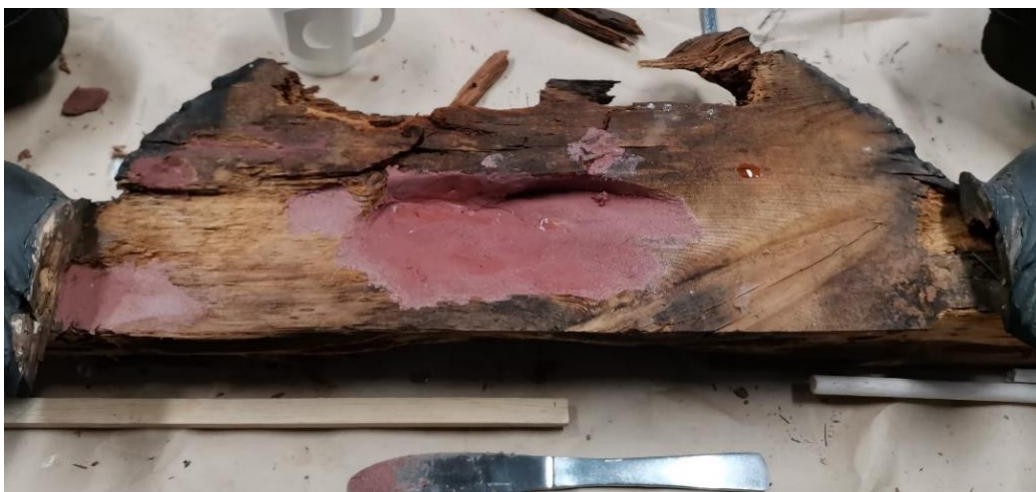
Kuva 77. Täyteaineella täytettyä puupintaa.

Täyteainetta lisättiin uusilla kerroksilla noin 3 - 5 cm jo aiemmin lisätyn ja kuivuneen täyteaineen päälle. Materiaalin annettiin kuivua n. 2 - 4 h, ennen kuin sen päälle lisättiin täyteainetta uudelleen. Täyttöä jatkettiin niin kauan, että saavutettiin haluttu lopputulos (kuva 77).

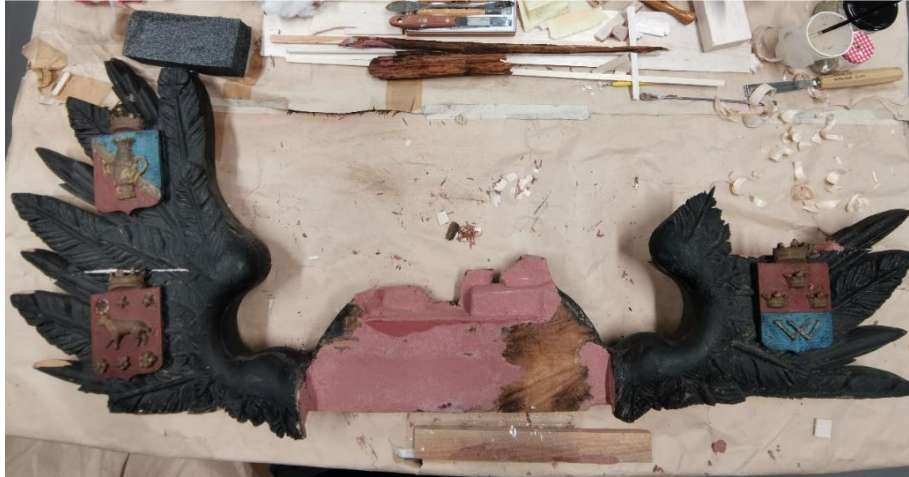
Kuva 78. Täyteaineella täytettyä puupintaa.

Suurimmat puutosalueet puupinnoilla korvattiin balsapuusta veistetyillä paloilla. Balsapuualla tehdyillä täytöillä saatiin työhön vauhtia, sekä vähennettiin täyteaineena käytetyn kitin menekkiä. Balsapuusta veistetyt palat kiinnitettiin kohdan mukaan, joko 45 % kalaliimalla tai täytöissä käytettävällä Klucel G® pohjaisella täyteaineella (kuva 78).

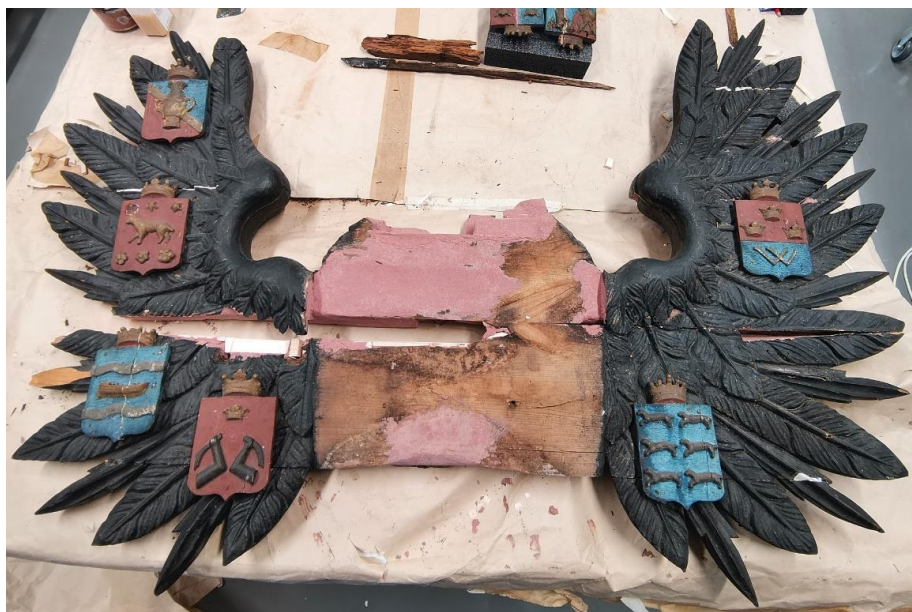
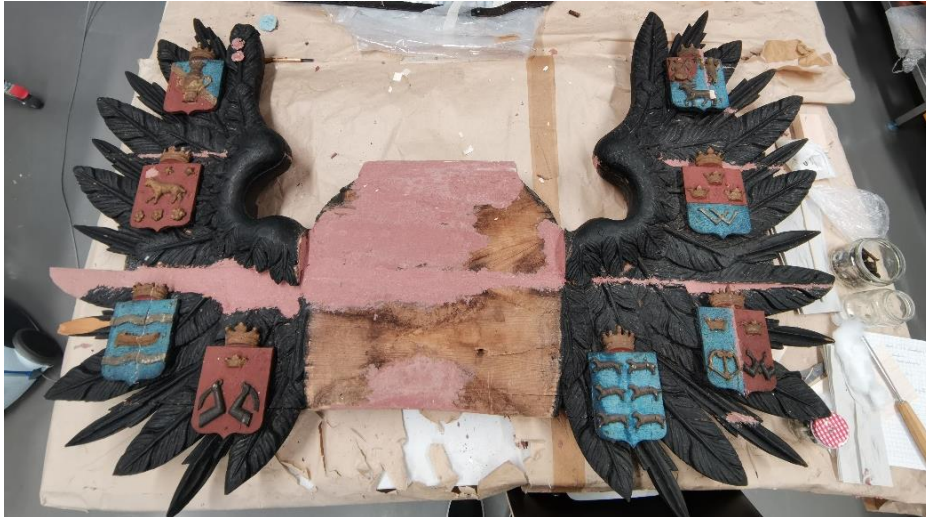
Kuva 79. Täyteaineella täytettyä puupintaa, ylempi ja alempi keskiosa.

Kuva 80. Täyteaineella täytettyä puupintaa, ylempi ja alempi keskiosa.

Balsapuun ja täyteaineen yhdistelmällä saatiin täytettyä suuriakin puutosalueita. Täyttäminen oli suurta palapeliä käytettävissä olevan balsapuun vuoksi. Käytössä oli koulun aikaisemmista projekteista ylijäänyttä materiaalia, sekä käsityöliikkeestä hankittua lautaista puumateriaalia (kuva 79 ja 80).

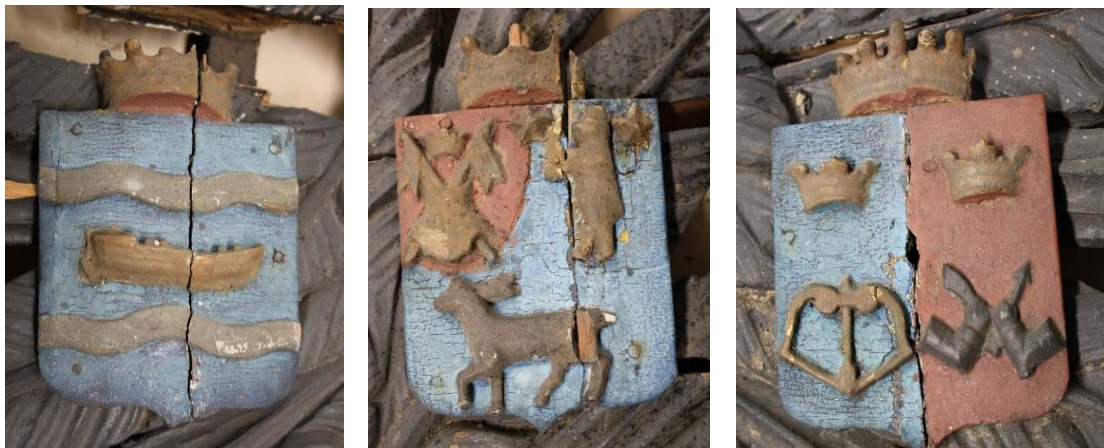
Kuva 81. Uudenmaan, Turun ja Porin sekä Kuopion vaakunat.

Vaakunat oli kiinnitetty runkoon pienillä rautanauloilla. Rautanaulat olivat osittain ruosteessa, mutta niitä ei lähdetty poistamaan vaakunan rungosta, koska poistamisesta olisi aiheutunut enemmän vaurioita. Naulankantojen päällä oli paksu kerros maalia ja mikäli naulat olisi yritetty poistaa, olisi maalipinta lähtenyt irti.

Vaakunoiden keskellä oli pystysuuntainen halkeama. Osat erotettiin toisistaan ja halkeamasta poistettiin aiemmassa restauroinnissa lisätyt liimat sekä täyteaineet. Lisäksi saumat puhdistettiin huolellisesti (kuva 82).

Uudenmaan, Turun ja Porin sekä Kuopion pienet vaakunat tarvitsivat pieniä konservointi ja restaurointitoimenpiteitä. Kaikki edellä mainitut vaakunat olivat haljenneet keskeltä osiksi. Vaakunat irrotettiin suuremmasta vaakunasta irrallisiksi osiksi korjaustoimenpiteitä varten (kuva 81).

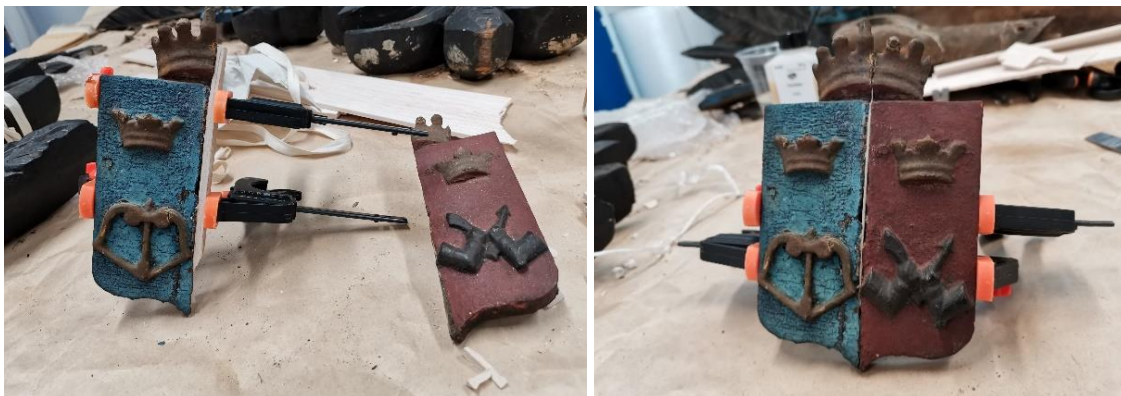
Kuva 83. Kuopion vaakunan korjaustoimenpiteet.

Vaakunan toiseen osaan liimattiin ohut suikale balsapuuta. Balsapuun tarkoitus oli täyttää epätasainen saumakohta. Se liimattiin paikoilleen 45 % kalaliimalla. Liimauksen jälkeen puupala veistettiin oikeaan korkeuteen sekä muotoon, jotta toinen puoli oli mahdollista liimata paikoilleen. Sovituksen jälkeen osat liimattiin yhteen samalla kalaliimalla. Saumassa käytettyä balsapuupalaa ei saanut veistettyä täysin oikean kokoiseksi, joten pieniin rakoihin lisättiin ohuita balsapuusuikaleita (kuva 83). Näin saatiin kaikki halkeaman kohdat täytettyä. Turun ja Porin vaakunaan veistettiin balsapuusta puuttuva osa vaakunassa olevalle hirvieläimelle (kuva 84).

Lopuksi kaikki halkeamat ja balsapuulla täytetyt alueet täytettiin Klucel G[®] pohjaisella täyteaineella, jota käytettiin koko työssä. Näin pinnasta saatiin tasainen ja yhtenäinen. Tasainen pinta saatiin retusoitua helpommin. Täyteaineella paikatut alueet retusoiitiin Mowilith 20 Polyvinyylisetaatti pohjaisella sideaineella sekä kuivapigmenteistä valmistetulla maalisekoituksella (kuva 85). Pintojen retusointia käydään tarkemmin läpi kappaleessa 6.6 Puhdistus ja retusointi.

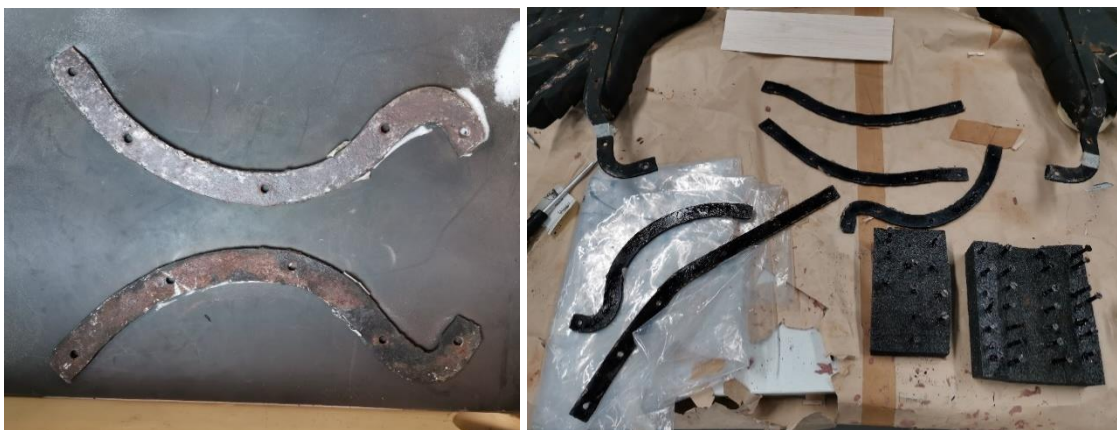
Kuva 86. Ruosteinen ja puhdistettu metallituki sekä tanniinilla suojatut metallit

Ennen vaakunan kokoamista aiemmin taustapuolelta irrotetut metalliset tukirakenteet puhdistettiin ruosteesta. Pienemmät metalliset osat sekä ruuvit puhdistettiin hiekkapuhalluslaitteella, jossa puhallukseen käytettiin hiekan sijasta hienovaraisempia lasipalloja. Suuremmat osat puhdistettiin käsin messinkiharjalla. Kaikki metalliset osat suojattiin 10 % tanniinilla (kuva 86).

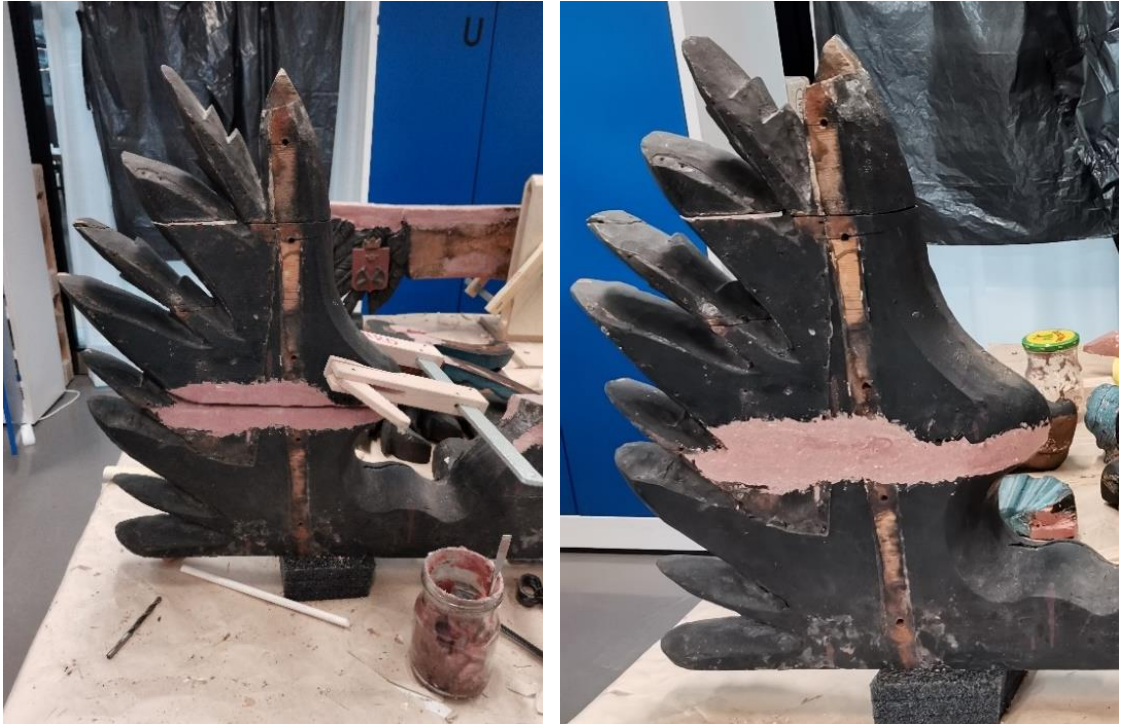
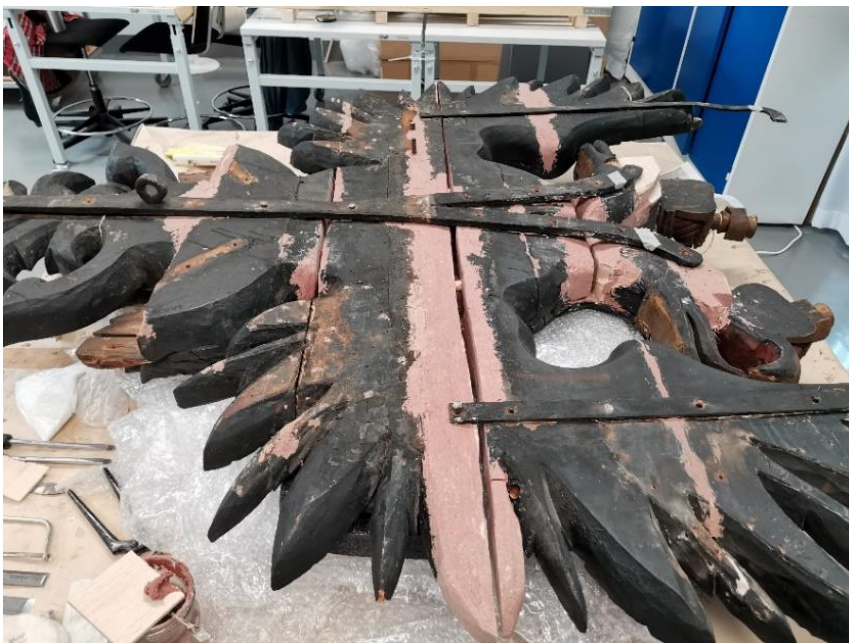
Kuva 87. Kiinnitettävän palan asettelu, sekä kiinnitys.

Kuva 88. Kiinnitettävien osien sovittelua.

Kun kaikki vaakunan osat oli paikattu, aloitettiin vaakunan rakenteen kokoaminen. Kaikki paikattut osat jätettiin hieman pienemmäksi, kun ne tulisivat lopuksi olemaan, jotta niitä oli mahdollista sovittaa paikoilleen. Lantio-osaa ei irrotettu rintaosasta täydennyksen ajaksi, koska siitä olisi syntynyt vain enemmän vaurioita. Tämän takia kokoaminen oli hieman haastavampaa, koska ylempien osien täytyi osua lähes täydellisesti oikeille paikoilleensa (kuvat 87 ja 88).

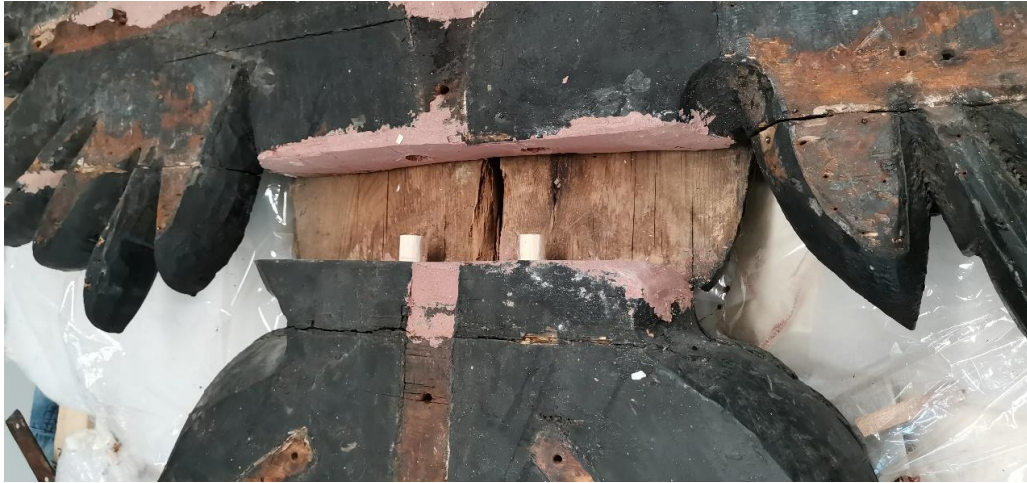
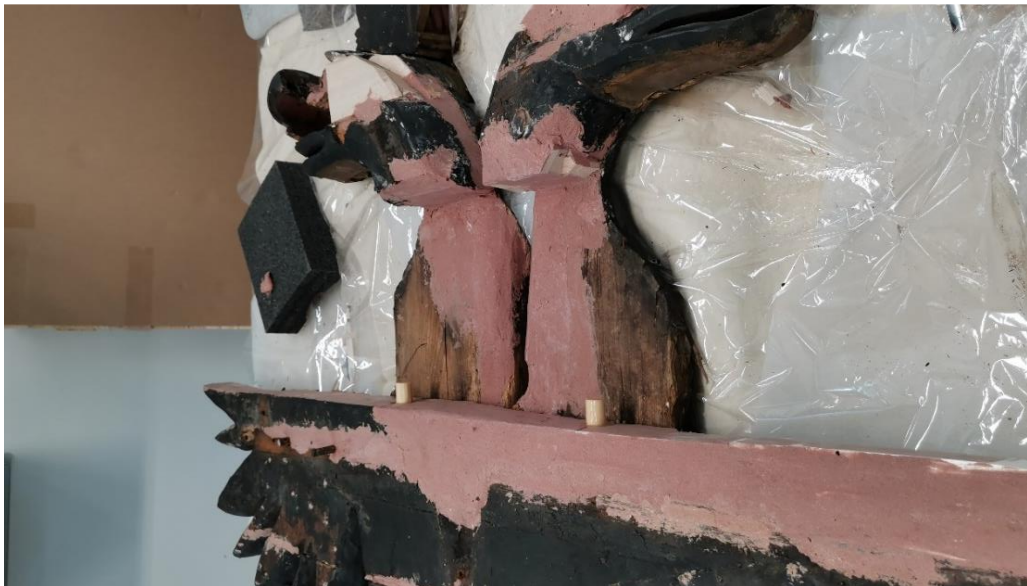
Kuva 89. Uudet tapit ja tappireiät.

Kuva 90. Uudet tapit ja tappireiät.

Vaakunan rakenteen suurimpiin osiin täytyi porata uudet tappireiät sekä valmistaa uudet tapit vanhojen tuhoutuneiden tilalle. Tapit sahattiin 13 mm paksusta pyöreästä mäntyrimasta. (kuvat 89 ja 90).

Joidenkin osien kohdalla tappireikä täytyi porata täyteaineesta ja balsapuusta rakennettuun kohtaan. Näissä kohdissa porattiin tappireikä 13 mm:n terällä, liimattiin 13 mm:n mäntyrimasta tehty tappi reikään, ja lopuksi porattiin 2 mm pienempi reikä liimatun tapin keskelle. Pienempään reikään veistettiin samasta rimasta kapeampi tappi, joka kiilautui kiinnittäessä paremmin paikoilleensa. Näin saatiin aikaan vahvempi kiinnitystulos.
