Apteekkivaakunan konservointi ja restaurointi

Metropolia Ammattikorkeakoulu

Opinnäytetyö

20.05.2020

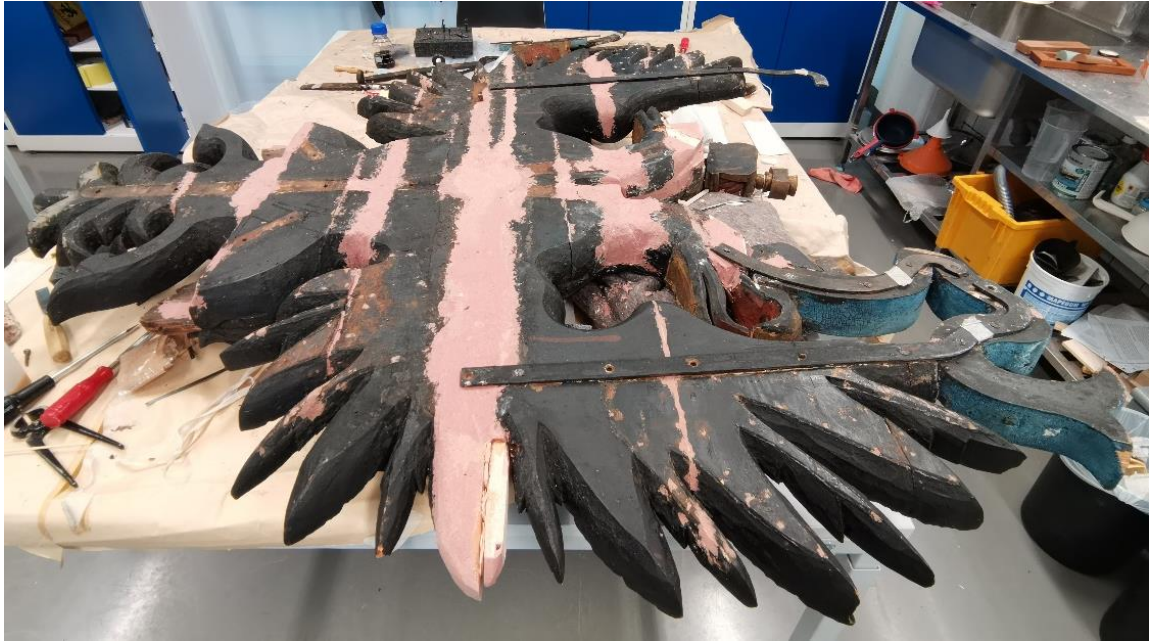
Kuva 91. Taustapuolen täytetyt saumat

Kun osat saatiin sovitettua omille paikoilleensa, tapit ja reiät siveltiin 45 % kalaliimalla. Kun liima oli kuivunut, osien välille jäänyt kapea sauma täytettiin umpeen balsapuulla sekä restauroinnissa käytetyllä täyteaineella (kuva 91).

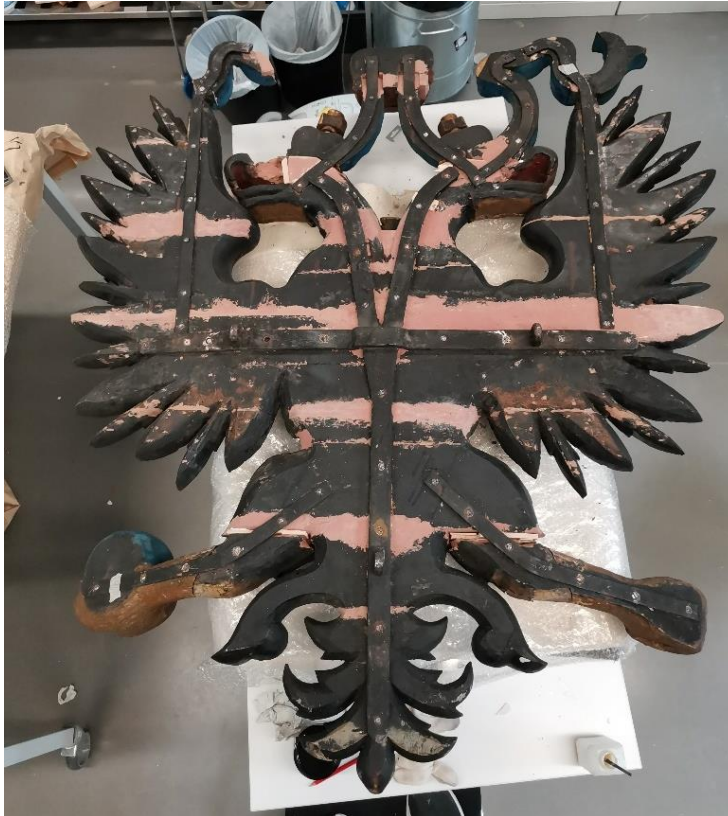
Kuva 92. Puhdistetut metallit kiinnitetty rakenteeseen

Aiemmin hyvin puhdistetut ja suojatut metalliset tukirakenteet sovitettiin oikeille paikoilensa. Alkuperäiseen rakenteeseen jäi restauroinnin jälkeenkin useita vanhoja kiinnitysreikiä, joten osa alkuperäisistä ruuveista saatiin kiinnitettyä takaisin.

Uusille täyteaineesta sekä balsapuusta valmistetuille alueille porattiin 4 mm:n poranterällä reikä, johon liimattiin 45 % kalaliimalla puutappi. Puutapin keskelle porattiin 2 mm:n poranterällä reikä, ja näin saatiin uusille paikoille kestävämpi kiinnitysalusta ruuville. Kaikki ruuvit kiinnitettiin käsin tasakärkisellä ruuvitaltalla, jotta ruuvit eivät porautuisi liian voimakkaasti kiinni. Ruuveina käytettiin pääasiallisesti alkuperäisiä, aiemmin irrotettuja ja puhdistettuja tasakärkisiä ruuveja. (kuva 92).

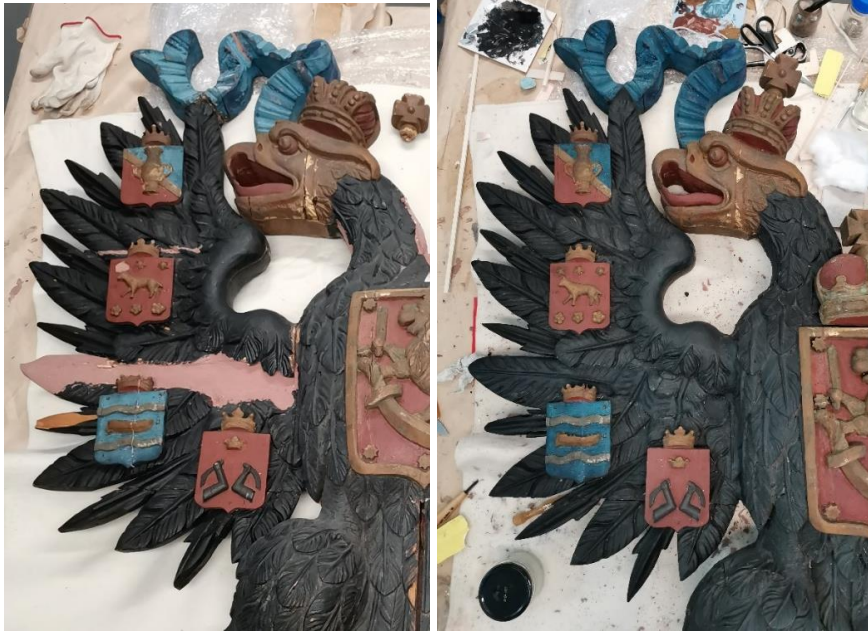
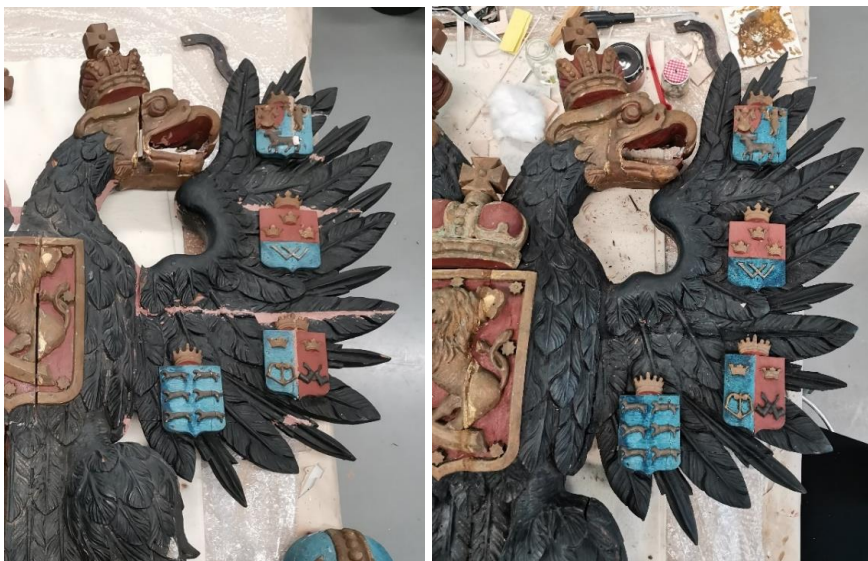
Kuva 93. Kotkan vasen puoli ennen ja jälkeen retusoinnin.

Kuva 94. Kotkan oikea puoli ennen ja jälkeen retusoinnin.

Puhdistuksen jälkeen vaakunaan lisätyt uudet täyteaineella rakennetut alueet sekä puupintaiset alueet retusoiitiin, jotta vaakunasta saataisiin eheä ja yhtenäinen kokonaisuus.

Retusointiin käytettiin Mowilith 20 (polyvinyyliaasettaatti), sideainetta etanolissa sekä eri sävyisiä kuivapigmenttejä. Retusoitavat kohdat siveltiin 8 % Paraloid™ B 72:lla (asetonissa ja etanolissa). Paraloid™ B 72 muodosti huokoiselle pinnalle kalvon, jotta retusointivärit eivät imeytyisi syvälle täyteaineeseen. Mowilith 20 on konservoinnissa yleisesti käytettyä retusointihartsia (sideainetta). Retusoidut alueet jäivät mattapintaisiksi ja ne suojattiin uudelleen 8 % Paraloid™ B 72:llä. Paraloidin avulla saatiin retusoituihin alueisiin kiiltoa, jotta ne sulautuisivat paremmin kokonaisuuteen (kuvat 93 ja 94).

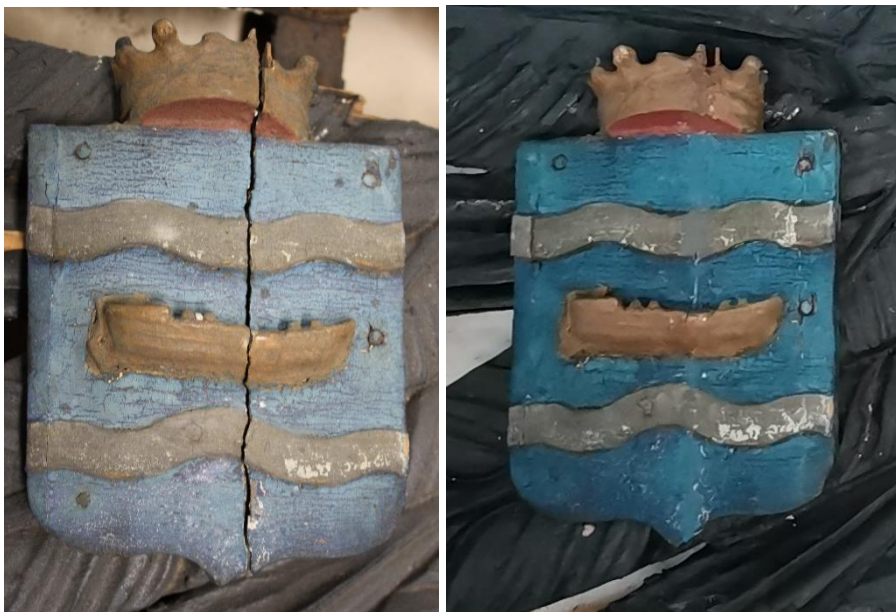
Retusoinnin yhteydessä tutkittiin hieman sinisiä alueita. Ne alueet olivat liituuntuneet pahasti sideaineen hajottua maalipinnalta. Liituuntunut maalipinta päätettiin käsitellä niin, että liituuntunut pinta ei rapistuisi pois. Pinnat siveltiin samalla suoja-aineella (Paraloid™ B 72 etanolissa ja asetonissa) kuin retusoidut alueet. Siniset alueet tummentuivat hieman, mutta pinnasta saatiin kestävämpi. Tumentunut maalipinta on värisävyltään todennäköisesti lähellä alkuperäistä värisävyä (kuva 95).

Kuva 95. Esimerkki sinisestä alueesta ennen ja jälkeen Paraloid™ B72 - käsittelyn.

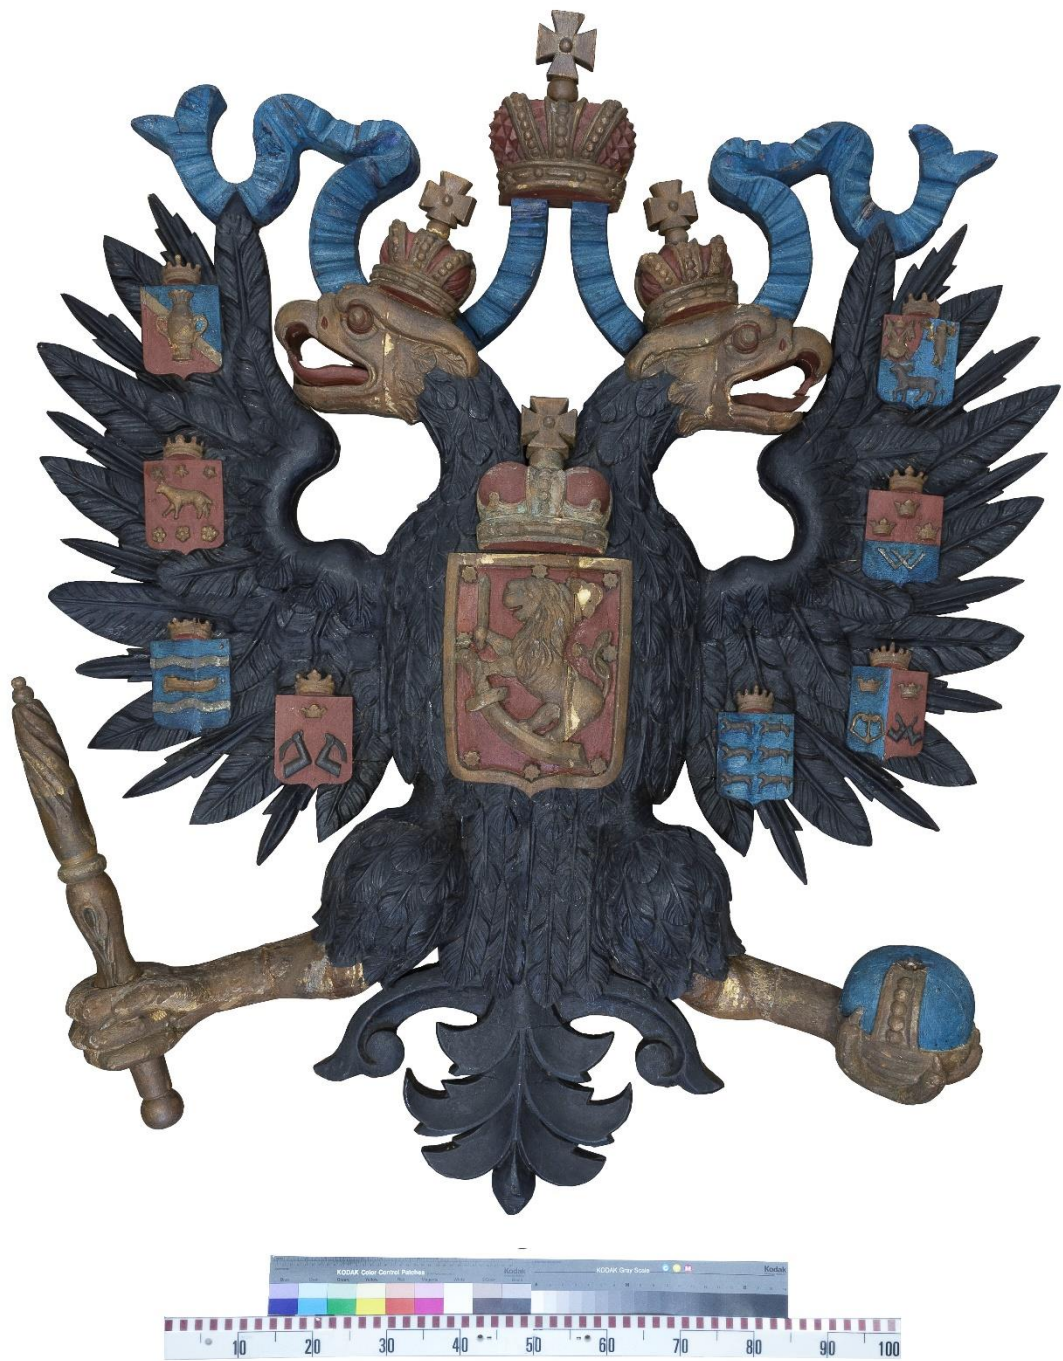
Apteekkivaakuna edestä konservoinnin jälkeen

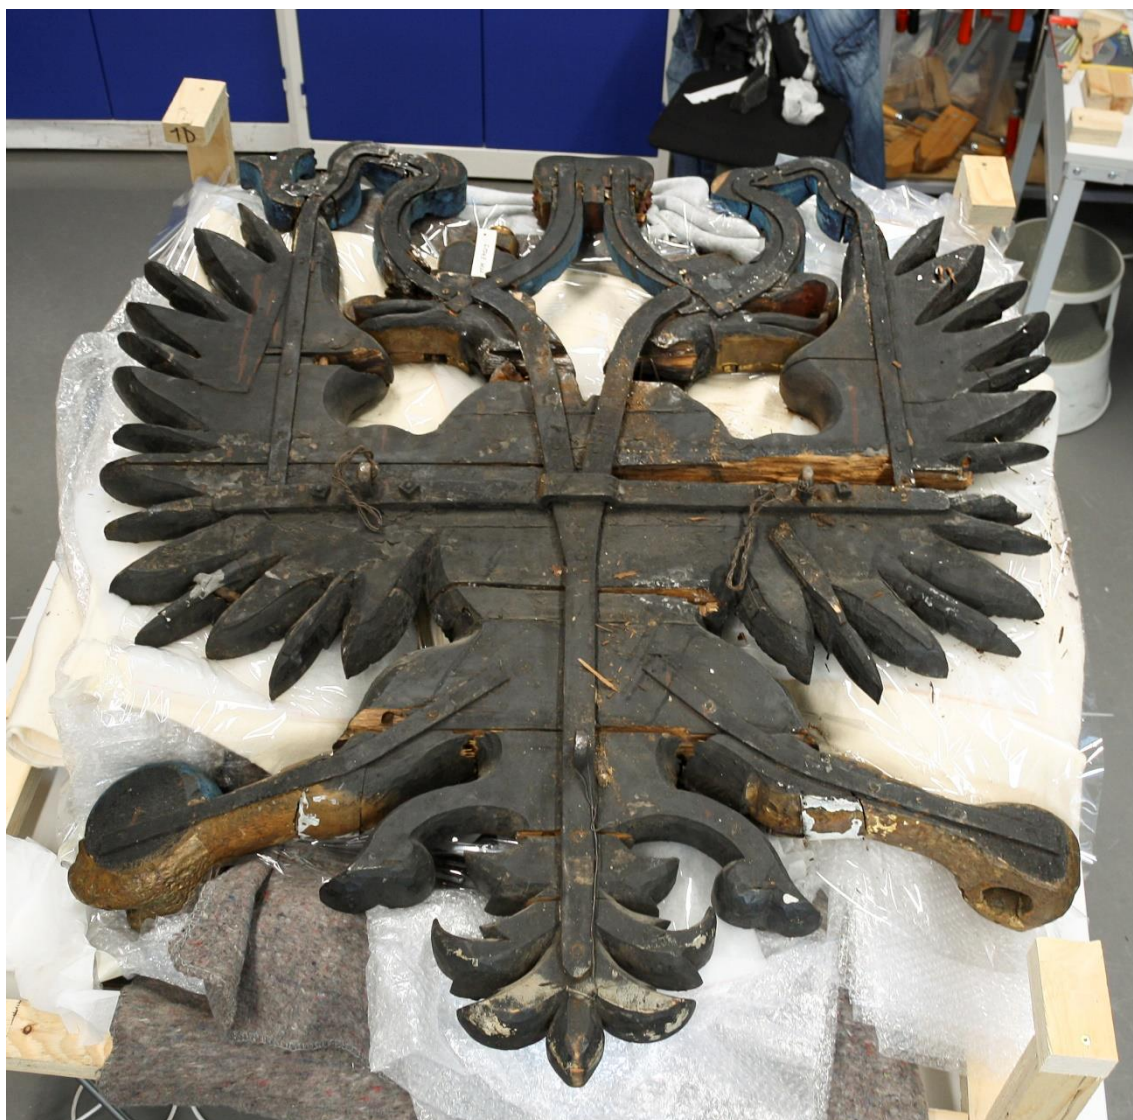
Apteekkivaakunan taustapuoli ennen konservointia

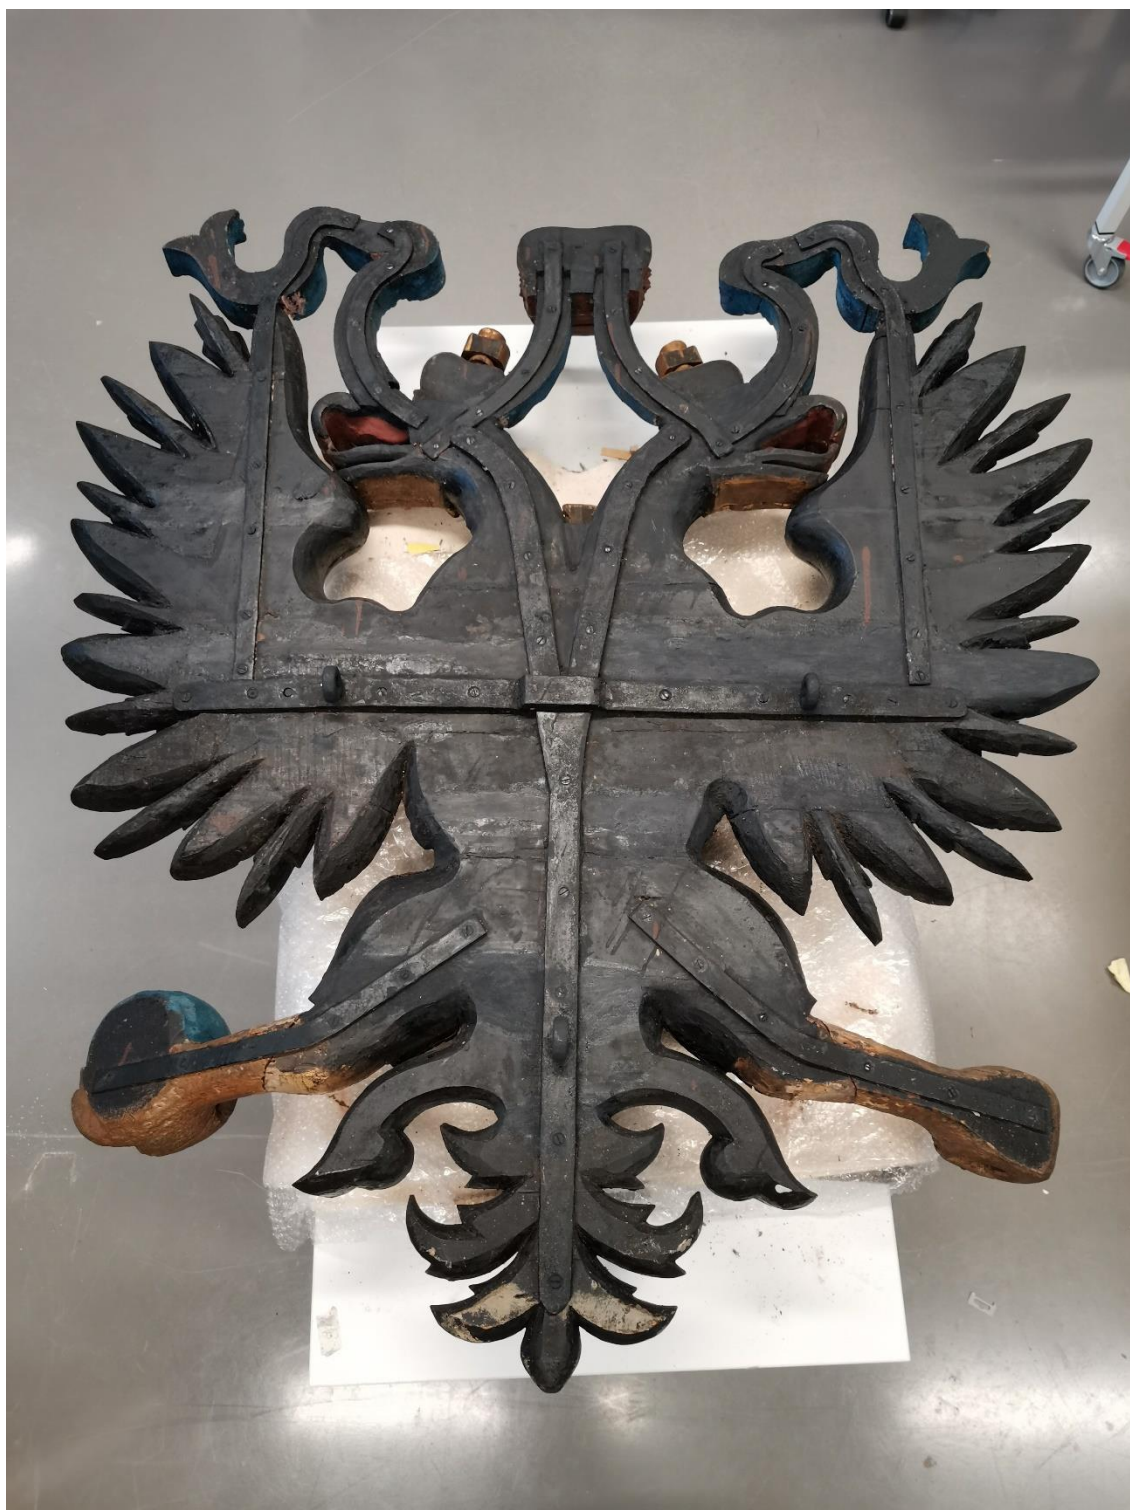
Apteekkivaakunan taustapuoli konservoinnin jälkeen
