Opinnäytetyö (AMK)

2020

Pyry Lehto

OMAKOTITALON KUNNON JA TULEVIEN KORJAUSTEN ARVIOINTI

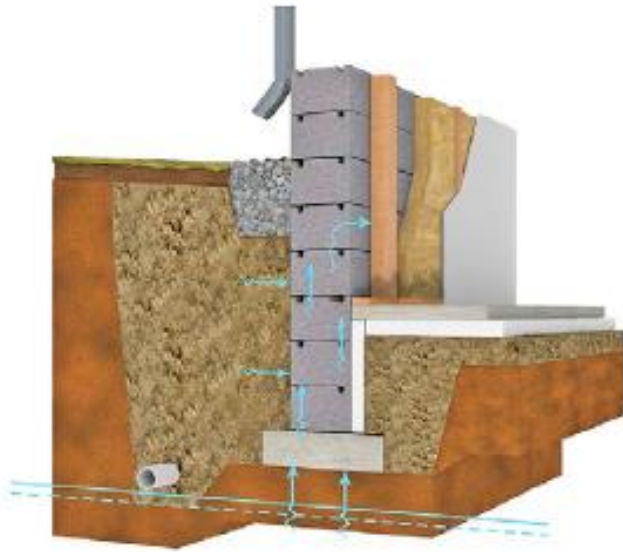
Märkätilojen vedeneristys oli puutteellista tai puuttui jopa kokonaan. Märkätilojen läpiviennit eivät olleet tarpeeksi tiiviitä ja saattoivat vuotaa. Perustuksissa ilmenevä veden kapillaarinen nousu oli yleistä, mikä johtui huonoista kapillaarikatkoista perustuksissa. Kellarit yleistyivät rakennuksissa, mutta niiden ulkopuolinen vedeneristys oli puutteellista (Kuva 3). Kellarien kosteusvahinkoja edesauttoi puutteelliset salaojat ja huonot pintavesijärjestelmät. (Hengitysliitto 2016.)

Kuva 3. Kellarin puutteellinen vedeneristys (FISE 2018).

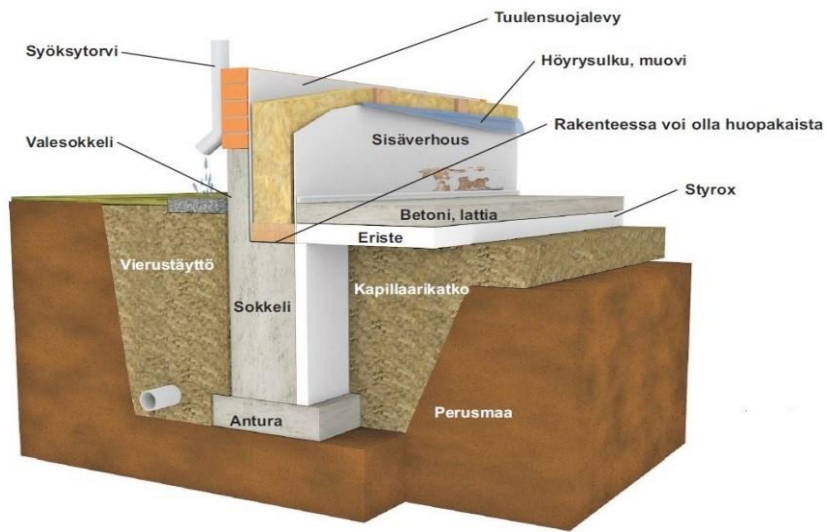
Tyypillinen aikakauden riskirakenne on piilosokkeli, joka yleistyi 1960–1990-luvuilla. Piilosokkelissa lattiapinta sijaitsee maanpinnan tasalla tai sen alapuolella (kuva 4). Piilosokkeli oli siihen aikaan hyvän rakennustavan ja määräysten mukainen. Nykysäädösten mukaan lattian pitää olla vähintään 300 millimetriä maanpinnan yläpuolella. (Hengitysliitto 2016.)

Kuva 4. Piilosokkelin rakenne (FISE 2016).

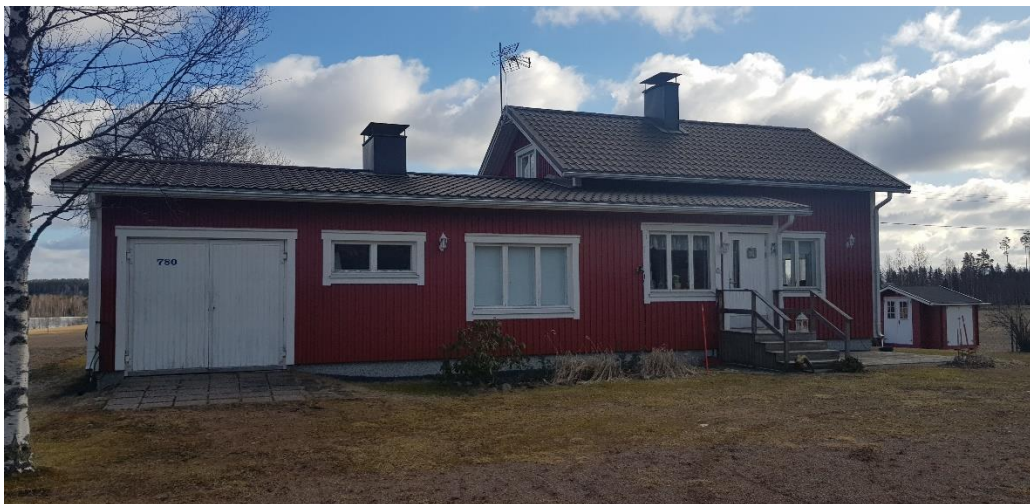
Kuva 5. Rakennus etupuolelta.

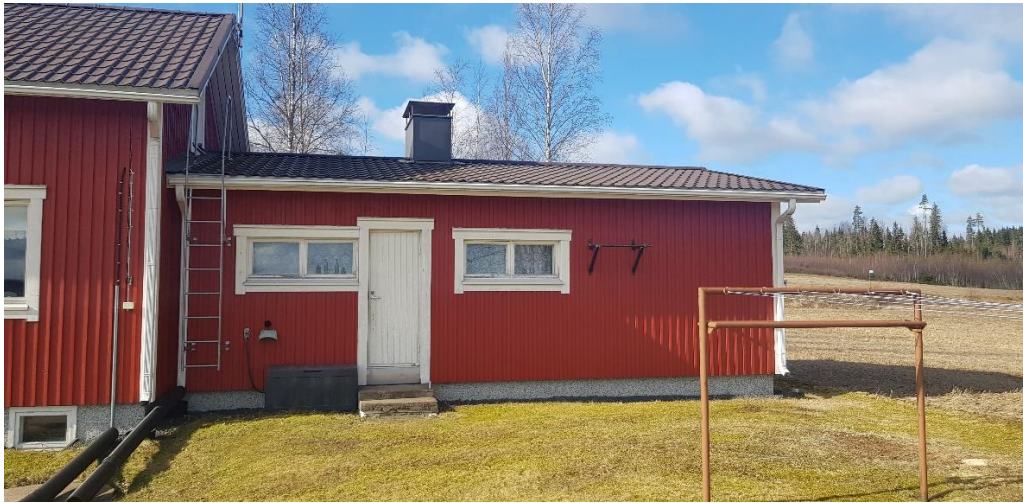
Kohteeseen rakennettiin huomattavan suuri laajennus noin 1960-luvun alkupuolella lisääntyneen tilan tarpeen takia. Laajennukseen kuuluivat autotalli, makuuhuone, kylpyhuone ja sauna. Laajennus on talon matalampi osa (Kuva 6). Urakan toteutti timpuri sen ajan rakennusmääräysten mukaan. Laajennus sijoittuu reunasta tontin rajaan kiinni ja siinä käytettiin loput tontin rakennusoikeudesta. Laajennuksen lupakuvat ovat liitteessä 1.

Kuva 6. Laajennus takapuolelta kuvattuna.

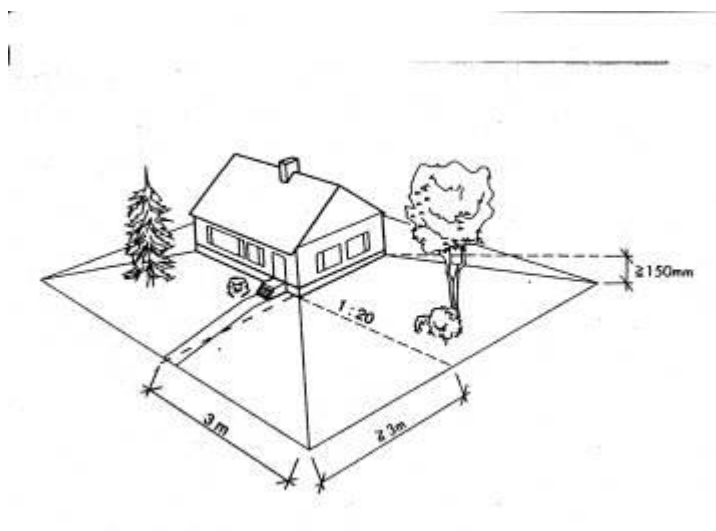
Kuva 15. Pintamaakaadot (Sisäilmayhdistys 2018).

Maa-alueiden kallistuksia suositellaan korjattavaksi niiltä kohdilta kuin ne eivät täytä nykyisiä määräyksiä. (Kuva 15). Toimenpide suositellaan tehtäväksi viimeistään ennen syksyn tuloa. Korjauksella saadaan estettyä sade- ja sulamisvesien valuminen kohti talon perustuksia ja näin ehkäistyy isompia vahinkoja. (Sisäilmayhdistys 2006.)
