# Rappauspintaisen erikoisseinä- rakenteen kuntotutkimus

Tomi Europaeus

OPINNÄYTETYÖ  
Toukokuu 2020

EUROPAEUS, TOMI:  
Condition Survey of a Special Plastered Wall

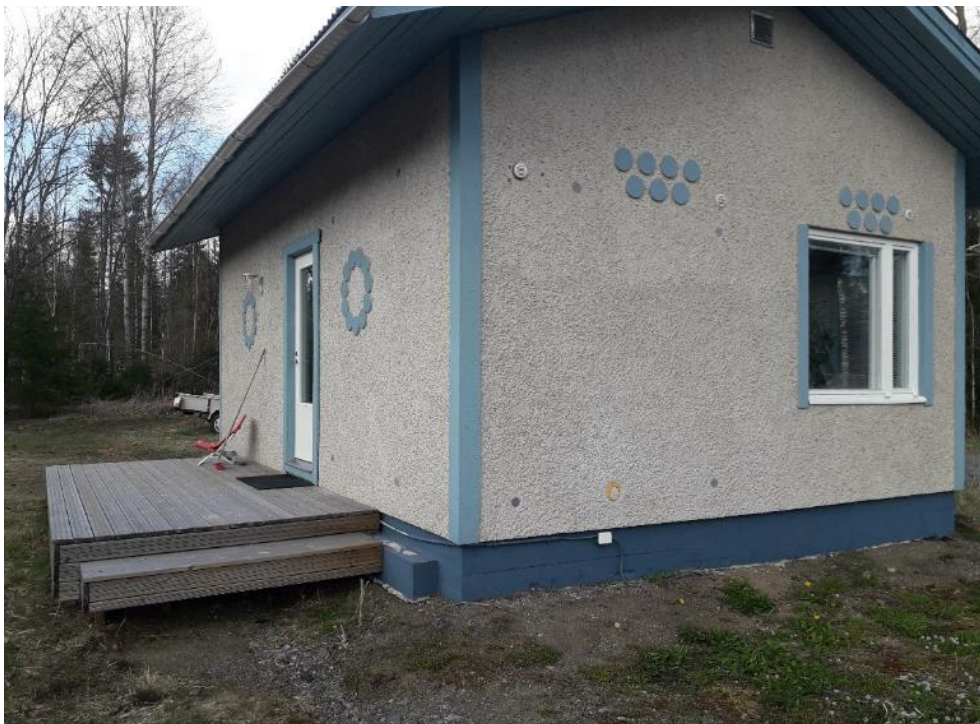
KUVA 1. Kuvassa talon kaakkoispuolen päätyseinä ja lounaisseinä.

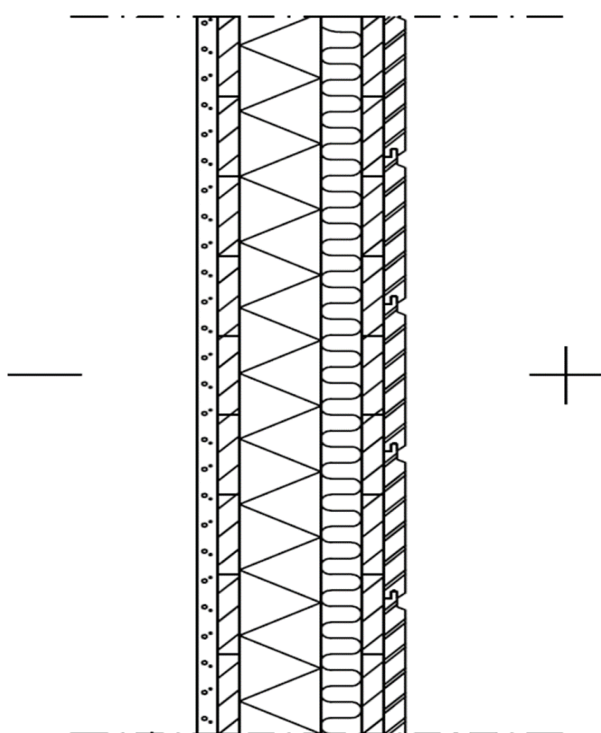
Seinärakenne on muuten täysin alkuperäiskunnossaan, paitsi sisäpuolelle on tehty vuonna 2018 pintapuolinen saneeraus. Saneerauksessa ei ole koskettu talon eristeisiin. Seinärakenne on muuten alkuperäiskuntoinen, mutta sisäpuolelle on vaihdettu vanhan lastulevyn tilalle hirsipaneeli. Saneerauksessa hirsipaneelin alle on laitettu kosteutta läpäisevä ilmansulkupaperi.

- 20mm kalkkisementtirappaus
- 22mm vinolaudoitus
- tuulensuojakangas
- 80mm EPS-levy
- 40mm pellavavillaeriste
- 22mm vaakalaudoitus
- ilmansulkupaperi
- 23mm hirsipaneeli

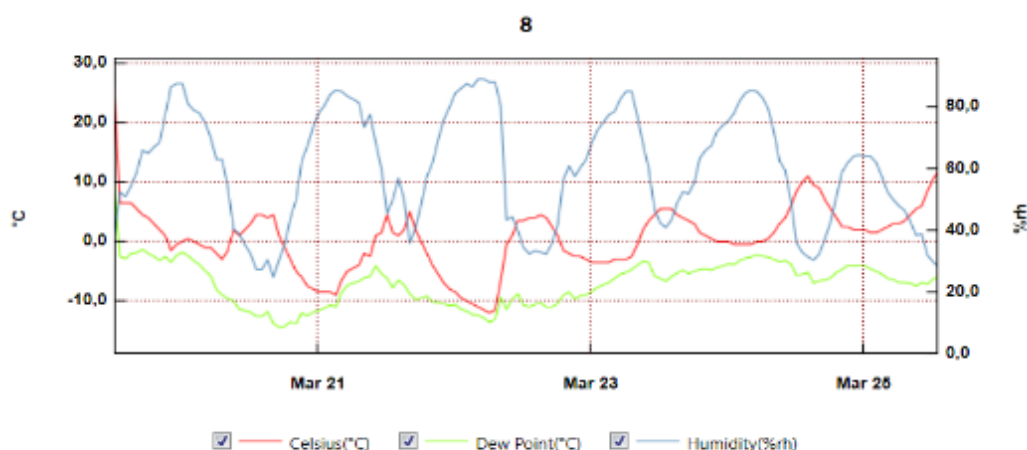
KUVA 12. Kuvassa kuuden päivän ulkoilman sääolosuhteet ensimmäisen päivän kosteusmittausten ottamisesta alkaen. Käyrästä näkyy, että mittauspäivänä ilman suhteellinen kosteus oli noin 50% ja lämpötila noin 5 astetta.

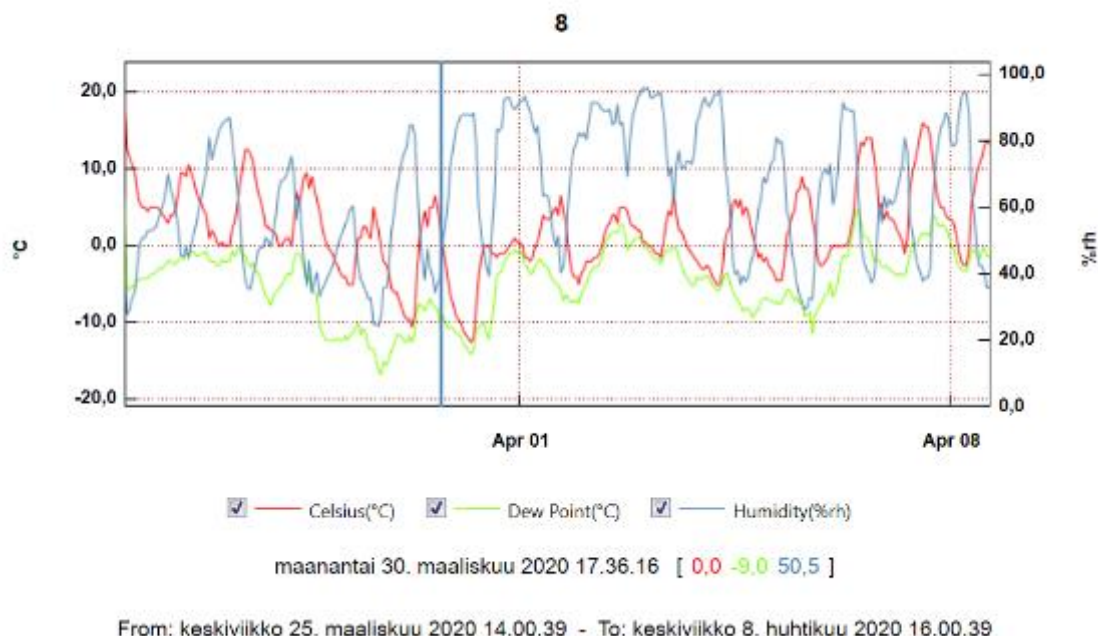
KUVA 18. Mittauspäivänä oli noin 13 astetta lämmintä ja ilman suhteellinen kosteus oli noin 40%RH dataloggerin tuloksista nähdään.
