# 1970-luvulla rakennetun asuinkerrostalon ulkovaipan peruskorjauksen suunnittelu

Metropolia Ammattikorkeakoulu

Opinnäytetyö

18.8.2020

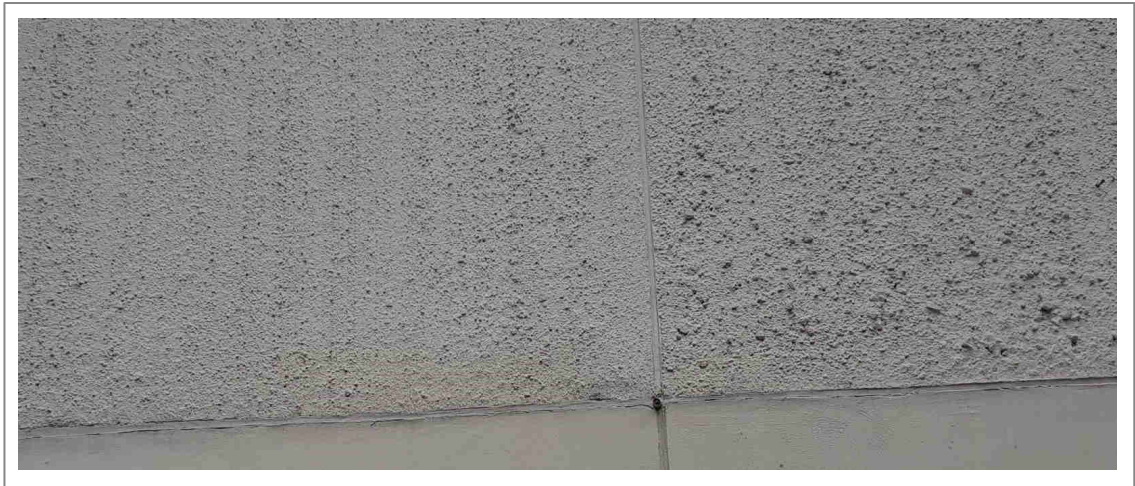
Kuva 2. Maalattu betonisandwich-elementti, jossa pinnan strukturointina pystyharjaus. Kuva: Arja Pekkala, 2018

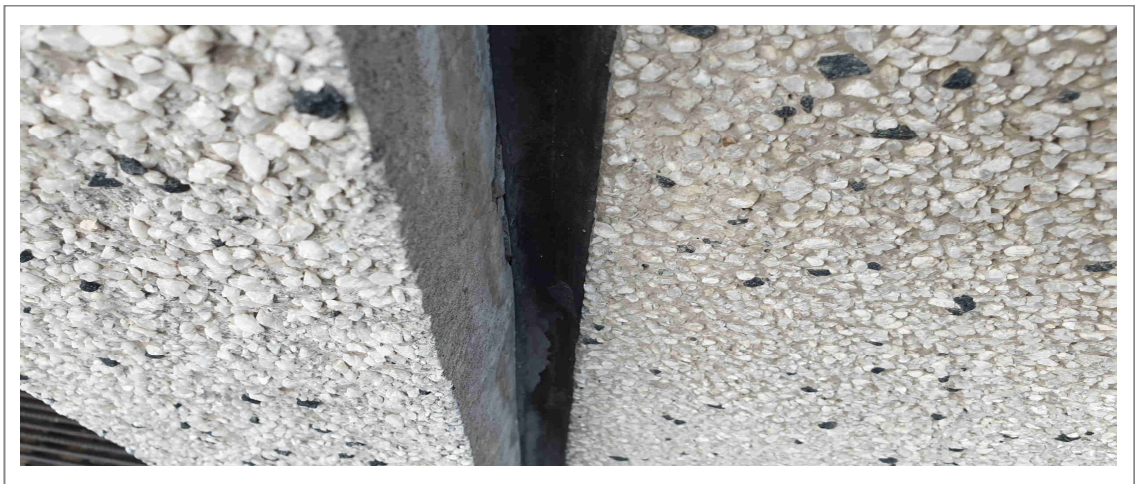
Kuva 3. Pesubetonipinta. Kuva: Arja Pekkala, 2020

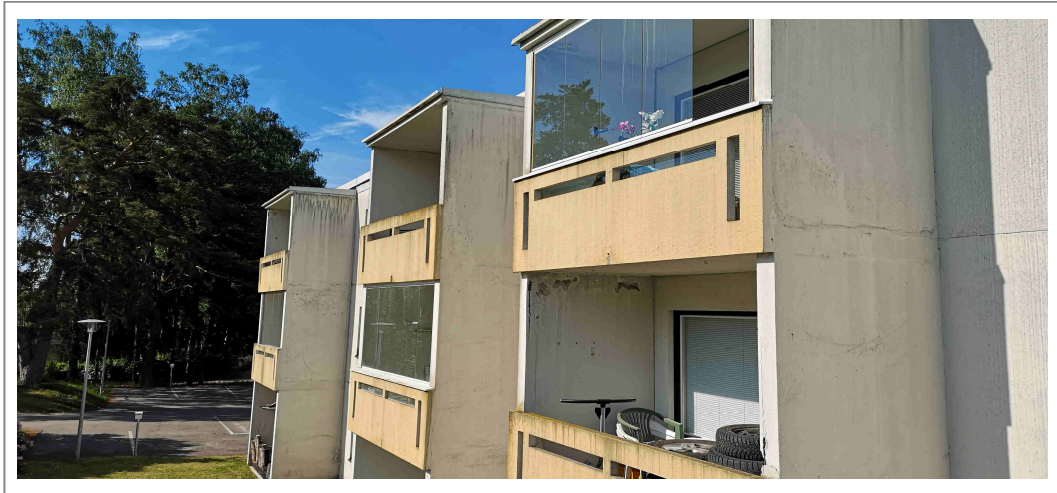
Kuva 4. Tyypillisiä pieliseinäkannatteisia ulkoseinälinjasta ulkonevia elementtiparvekkeita.  
Kuva: Arja Pekkala, 2019

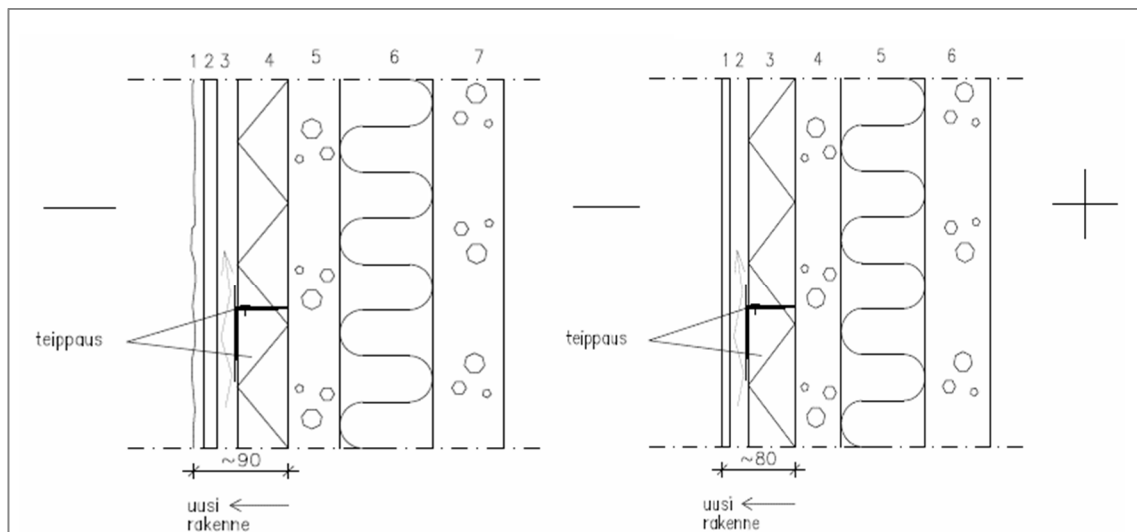
Kuva 24. Rakennetyyppi US1a ja US1b. Kuva: Arja Pekkala 2019.

Lämmöneristys tehdään rakennetyyppien kuvassa 24 esitettyjen rakenetyyppien US 1a ja US1b mukaisesti. Eristekerros kiinnitetään villakiinnikkeillä, määrä 4kpl/m<sup>2</sup>.

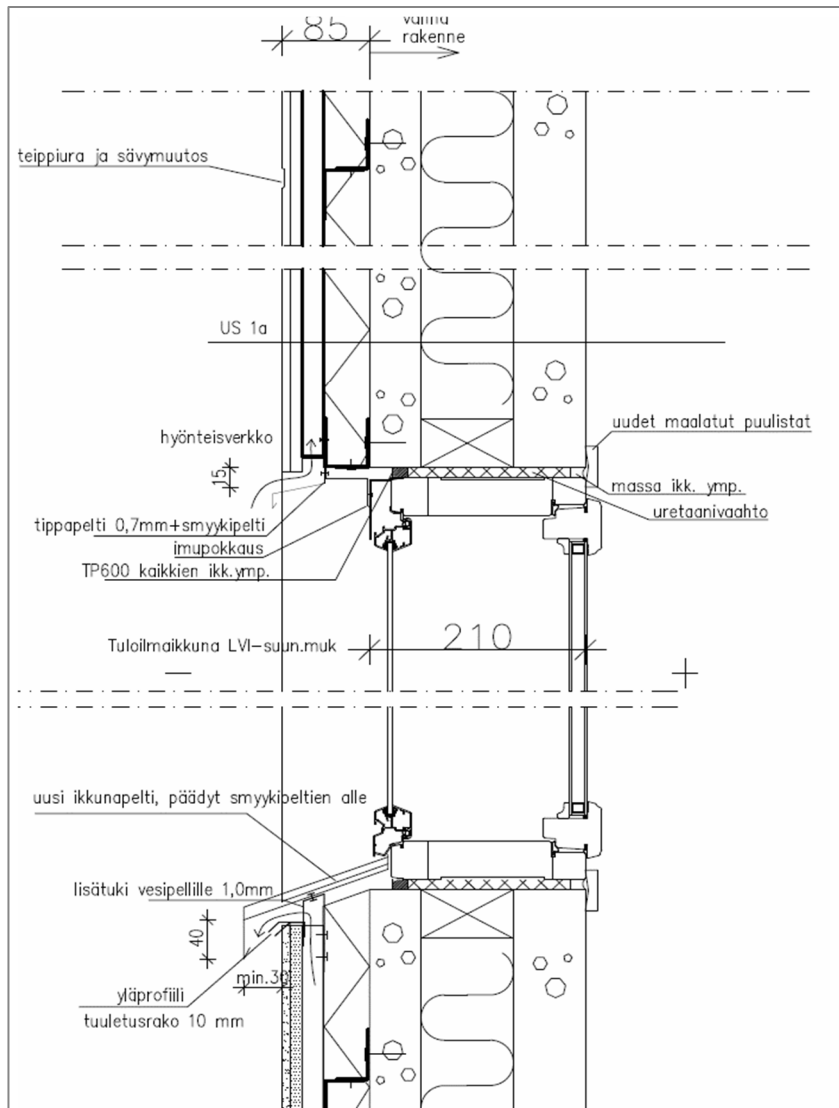
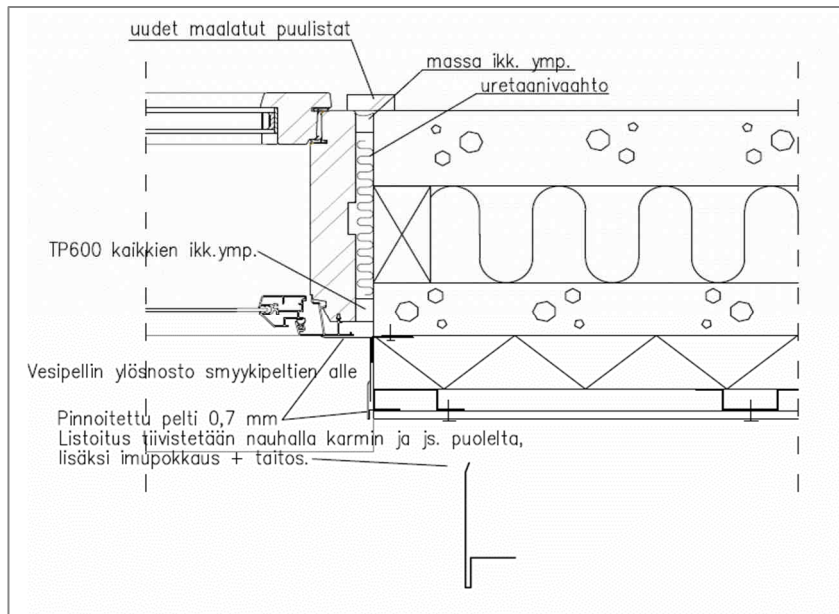
Kuva 27. Ikkunaliittymän pystyleikkaus pitkällä sivulla. Kuva: Arja Pekkala 2019.

Kuva 28. Ikkunaliittymän vaakaleikkaus pitkällä sivulla. Kuva: Arja Pekkala 2019.

Ikkunaliittymä toteutetaan rakennedetaljien mukaisesti, kuvat 27 ja 28. Sisäänkäyntien sivusmyygit tehdään kuten ikkunoissa. Pellitys tehdään Pural-pinnoitetusta 0,6mm paksusta pellistä. Ikkunoiden vesipellit uusitaan. Pellin yläreuna limitetään ikkunan alakarmissa olevaan uraan. Vesipellit ikkunaan kiinnitetään ruuvaamalla enintään 300 mm:n välein. Pelti kiinnitetään yhtämittaisella liimamassapalolla tukipeltiin. Kiinnitys varmistetaan aina mekaanisesti rst-ruuvein min. 2 kpl/pelti. Vesipeltien päädyt nostetaan sivusmyygien peltien alle. Vesipellityksen toteutuksesta tehdään ikkunoiden uusimisen yhteydessä malli, joka hyväksytetään tilaajalla ennen töiden jatkamista. Nykyisestä rakenteesta poiketen uudet vesipellit jatkuvat yhtenäisesti koko julkisivun matkalla katketen ainoastaan porrashuoneiden levytettyjen osien reunaan. Vesipeltien jatkokset pystysaumoin (hakasauma).

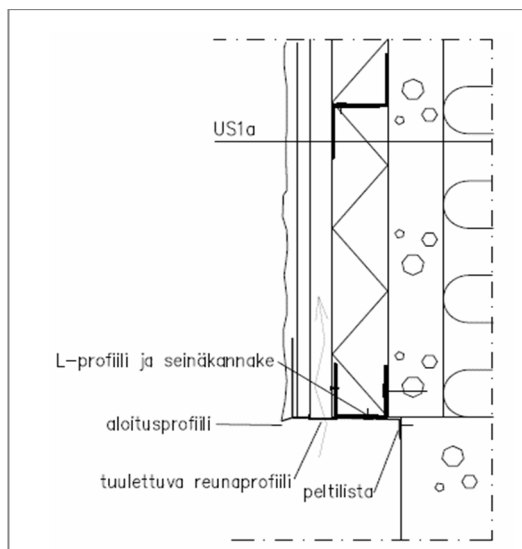
Kuva 29. Levyrappauksen ja sokkelin liitos. Kuva: Arja Pekkala 2019.

Sokkelin osalta tehdään kunnostustoimenpiteet ennen julkisivun uudelleenverhoilua. Julkisivulevytyksen alareunaan asennetaan tuulettuva reunaprofiili ja sokkelin sävyinen viimeistelypelti (ks. detaljipiirros), kuva 29.

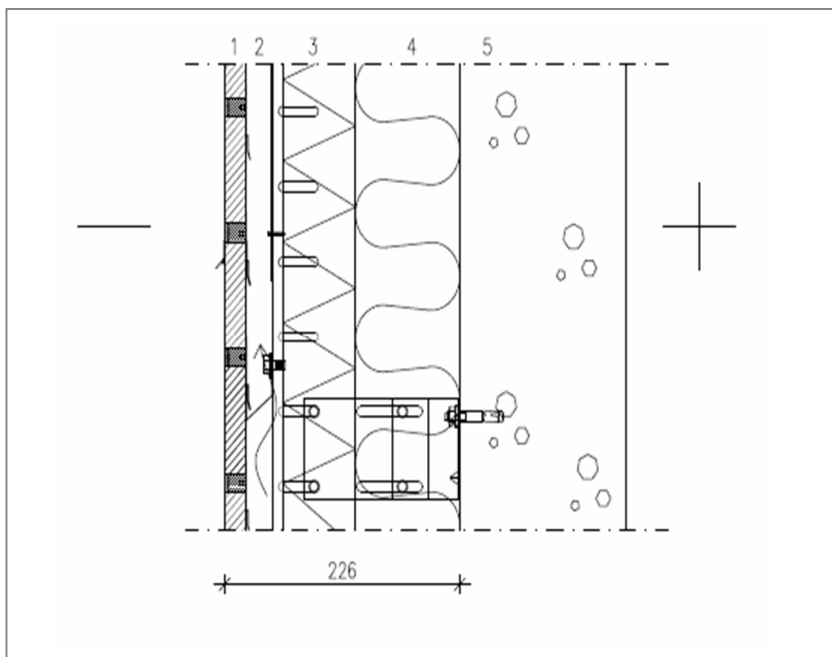
Kuva 30. Rakennetyyppi US2. Kuva: Arja Pekkala 2019.

Eristeenä käytetään kuvassa 30 esitetyle rakennetyypille US 2 kirjattuja eristeitä, ulommaisena pintana tuulensuojapintainen eriste. Kiinnitykseen käytetään muovista ko. alustalle tarkoitettua kiinnitystulppaa Ø8 mm, min. 4 kpl/m<sup>2</sup>, kiinnityssyvyys min. 30 mm.

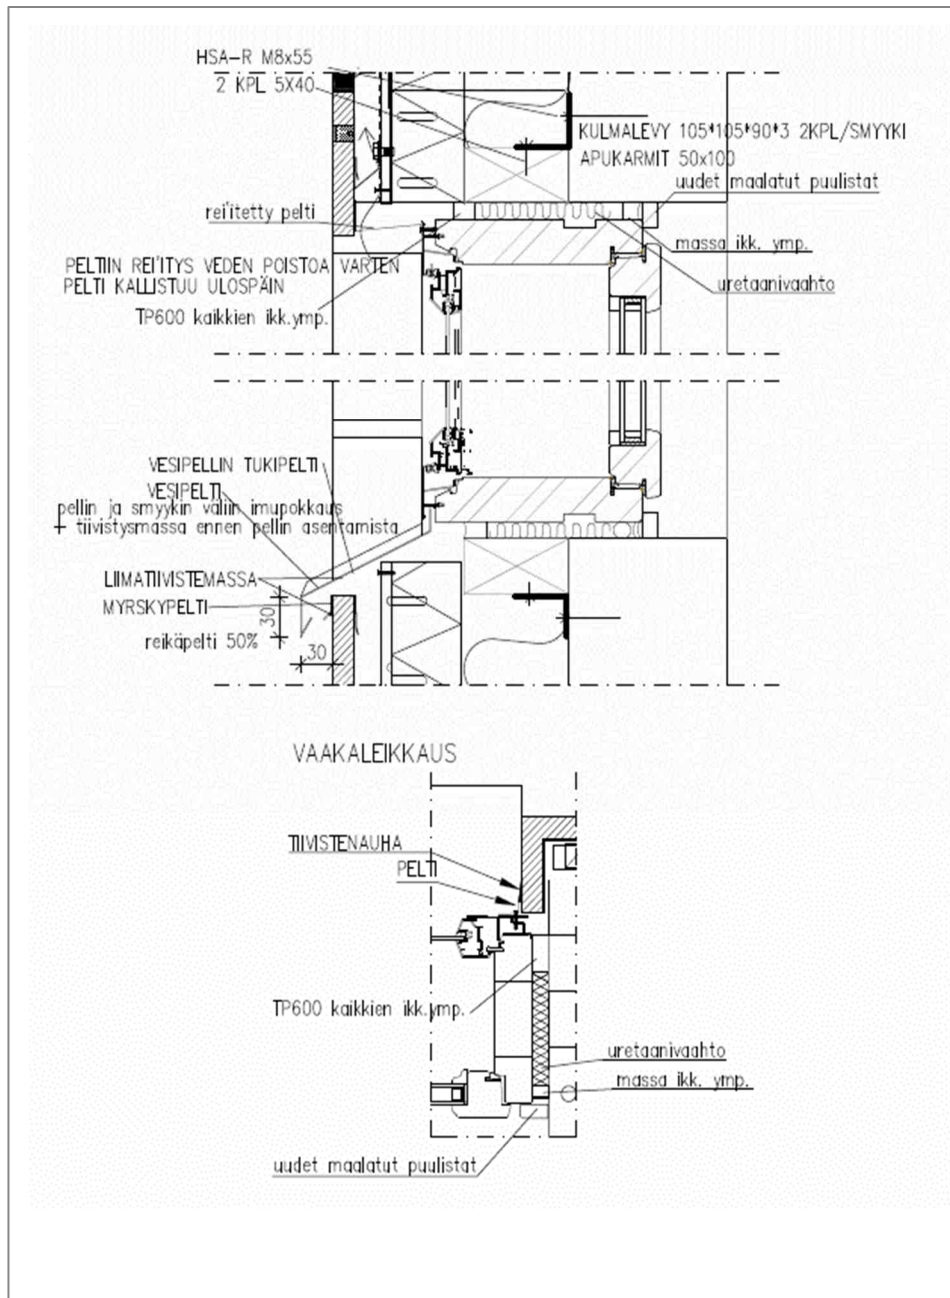
Kuva 32. Tiililaattaelementin ja ikkunan pysty- ja vaakaleikkaus. Kuva: Arja Pekkala 2019.

Ikkunaliittymä toteutetaan ark- ja rak-suunnitelman mukaisesti (vaaka- ja pystyleikkaus). Rakennepiirustus on esitetty kuvassa 32. Sivusmyykit tehdään kulmatiili-laatoilla ja L-listalla. Yläsmyykit tehdään liittymäpellityksin. Ikkunoiden vesipelit uusitaan. Sivusmyykeissä listat kiinnitetään pop-niitein tai pienin ruuvein ikkunan ulkopuolen profiileihin sekä smyykitiiltä vasten asennetaan paisuva tiivistenauha. Ikkunoiden vesipellin päällä smyykipeltiä jatketaan lähes vesipellin yläpintaan saakka.

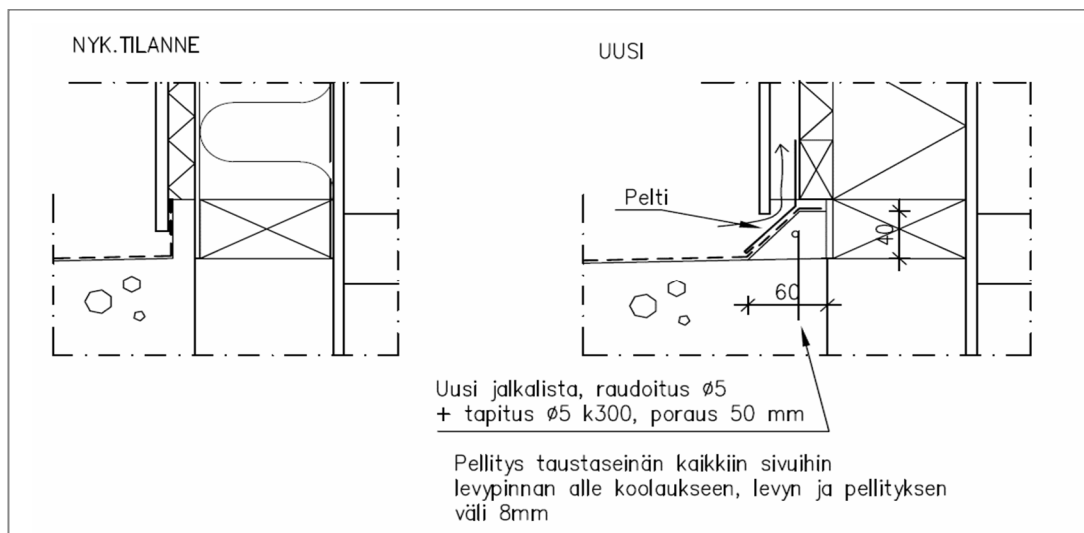
Kuva 34. Parvekelattian ja taustaseinän liittymä, pystyleikkaus. Kuva: Arja Pekkala 2019.

Lattia vesieristetään kaksikomponenttisellä polyuretaanipinnoitteella (StoPur EB 200), jonka kuivakalvopaksuusvaatimus on vähintään 1,0 mm (toteutus kahdella käsittelykerroksella). Ylösnostoissa vaatimus on 0,7 mm ja nostoihin on ensin tehtävä ylimääräinen pinnoituskerta, jotta vaadittu paksuus saavutetaan. Pintaan tehdään hiutalointi. Pintakäsittelymalli tehdään malliparvekkeeseen. Pinnoitustyön ja kuivumisen aikana pitää ilman, pinnan ja maalin lämpötilan olla yli +10°C ja ilman suhteellisen kosteuden alle 80 %. Pinnoitus suojataan sateelta ja roskilta kunnes se on kuivunut.
