**VAURIOKARTOITUS JA KORJAUSSUUNNITELMA**  
Rantaruskon tila

Jaakko Pylkäs  
Opinnäytetyö  
Syksy 2011  
Rakennusalan työnjohdon  
koulutusohjelma  
Oulun seudun ammattikorkeakoulu

Opinnäytetyön nimi: Vauriokartoitus ja korjaussuunnitelma, Rantaruskon tila

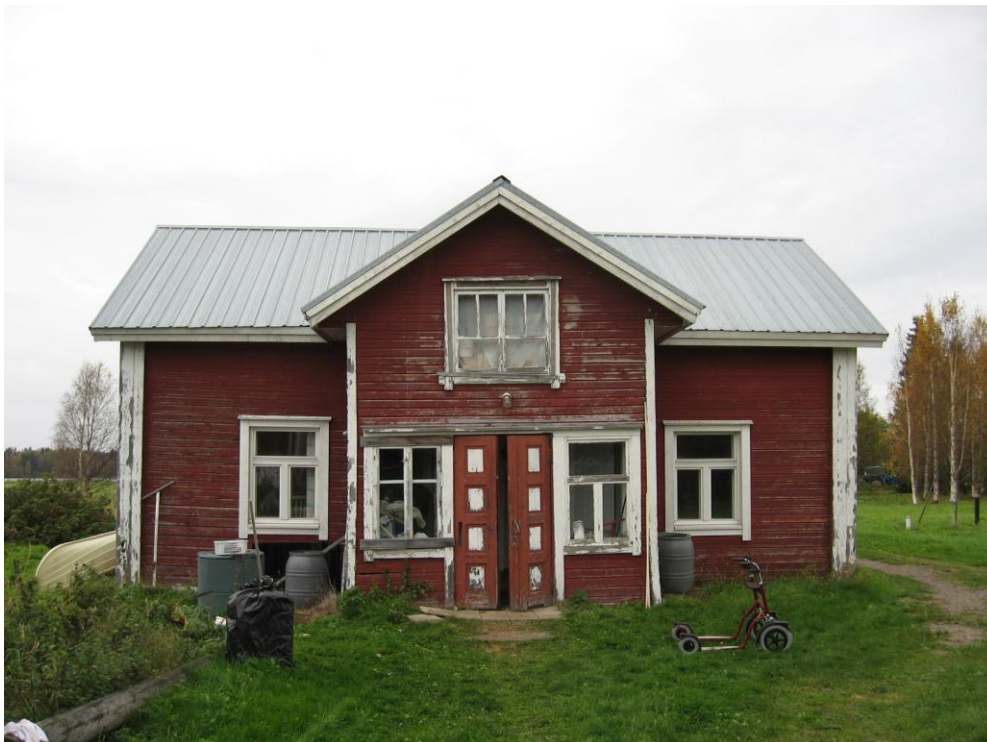
*KUVA 1. Julkisivu itään*

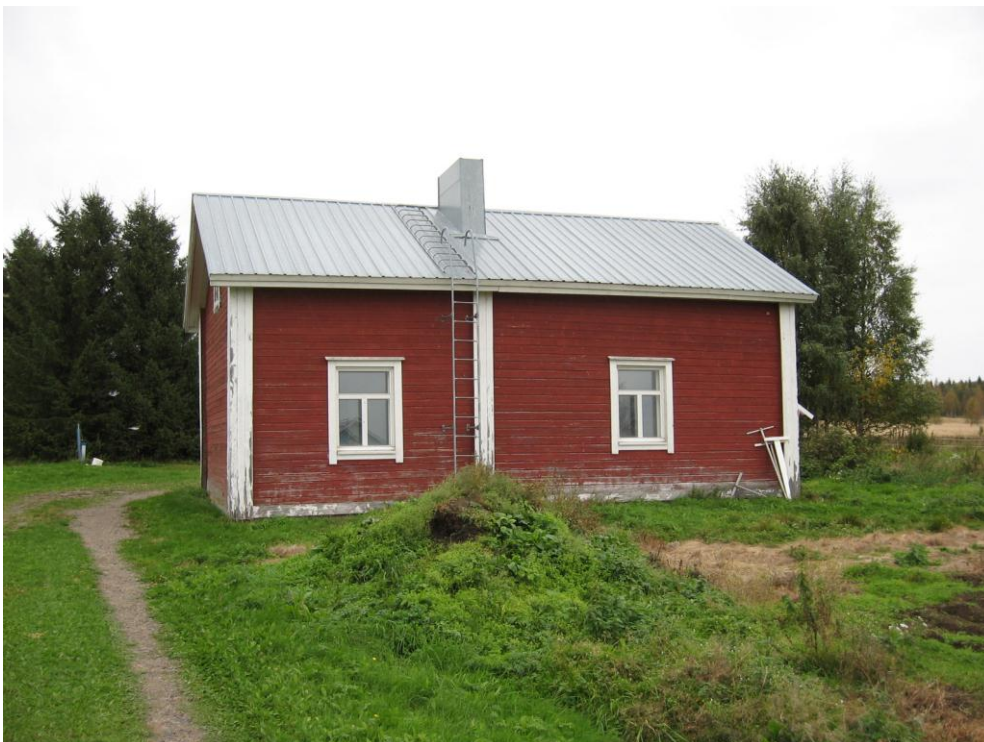
*KUVA 2. Julkisivu länteen*

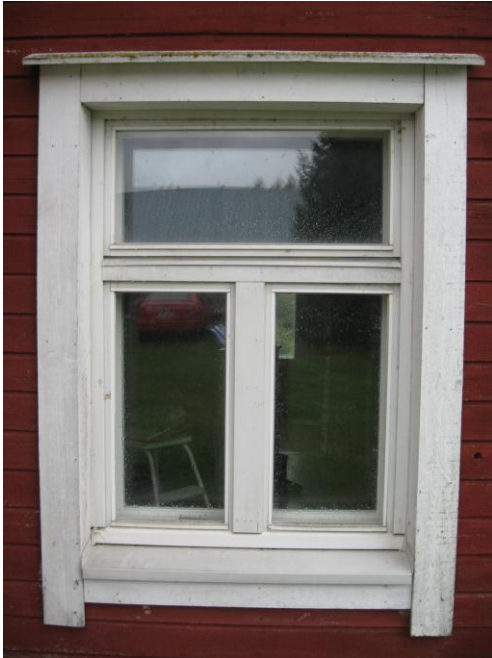
**Rakennetyypin kuvaus:** Rakennuksen ikkunat on uusittu vuonna 1985 Lämpölasin valmistamiin Veto Stop -tuotemerkin ikkunoihin (kuva 13). Ne ovat MSE-tyyppisiä eli ikkunat ovat kaksipuitteisia, kolmilasisia ja niiden sisemmissä puitteissa on kaksilasinen lämpölasielementti. Kahdessa ikkuna-aukossa on tuuletusikkunat ja ikkunoiden karmit ovat t-karmi tyyppiä. Muissa ikkunoissa on ulompaan puitteeseen tehty t-karmi ikkunaa muistuttava jako karmien ollessa jakamaton.

*KUVA 13. Uudempi MSE-ikkuna*

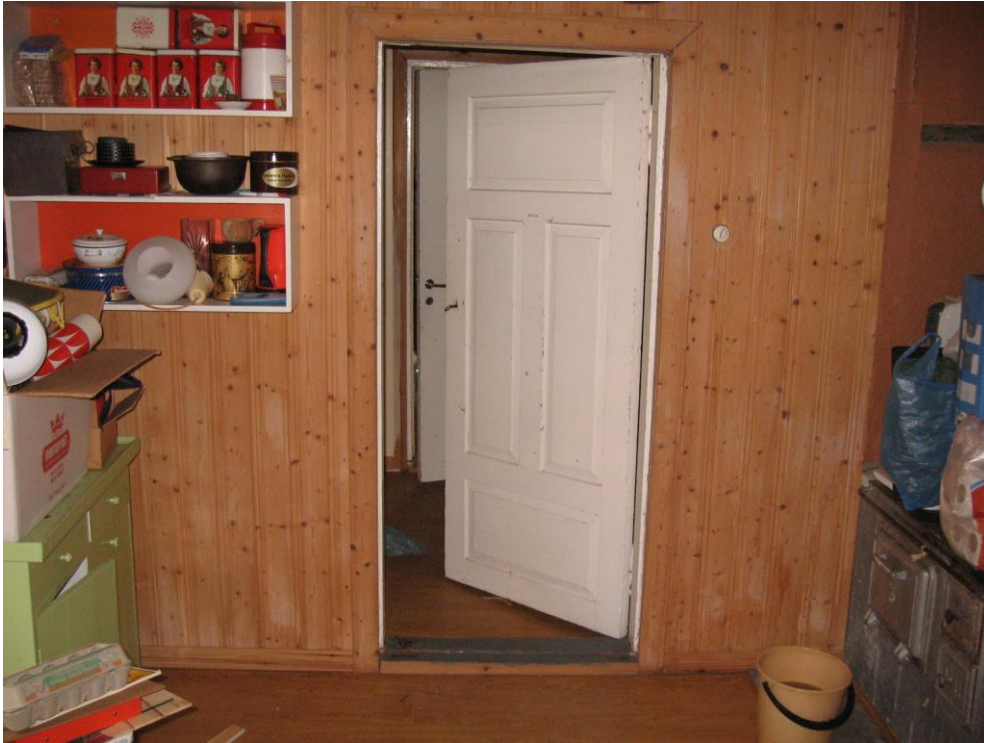
**Lattiapinnat:** Rakennuksen lattiat on vuoden 1985–1986 korjauksien yhteydessä päällystetty parkettikuvioisella muovimatolla (kuva 16). Muovimatto on ainoastaan saumoistaan teipattu kiinni alustaan, eikä kiinnityksessä ole käytetty esimerkiksi liimoja. Muovimatot vaikuttavat kiinnitykseltään sekä kunnoltaan heikoilta.

*KUVA 16. Näkymä keittiöstä eteiseen*

**Sisäovet:** Rakennuksessa on kolme sisäovea (kuva 16). Ne ovat tyypiltään peiliovia ja ovat jokainen hieman erilaisia. Ovet saattavat olla eri aikakausilta ja alun perin jostain muusta rakennuksesta. Ovien käynnissä on rakennuksen kallistumisesta johtuen ongelmia ja ne eivät sulkeudu. Ovien yleiskunto vaikuttaa kuitenkin melko hyvältä. Ovilehdet vaikuttavat suorilta ja niiden pintakäsittelykin on kohtuullinen.

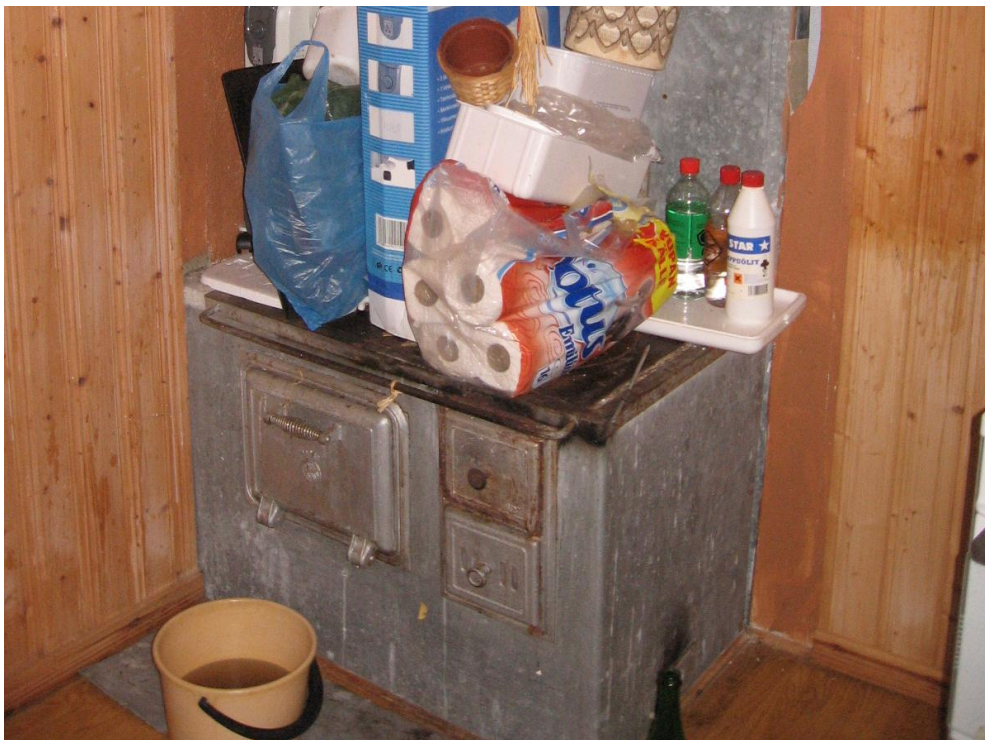
**Rakennetyypin kuvaus:** Rakennuksen lämmitys tapahtuu puulla, tuvassa sijaitsevalla pönttöuunilla (kuva 17) ja keittiössä olevalla liedellä (kuva 18).

*KUVA 18. Keittiön liesi*
