# 1920-luvulla rakennetun kylä- koulun alapohjan kunnostus

Pasi Jokivalo

OPINNÄYTETYÖ  
Joulukuu 2020

Rakennusalan työnjohdon tutkinto-ohjelma  
Rakennusmestari

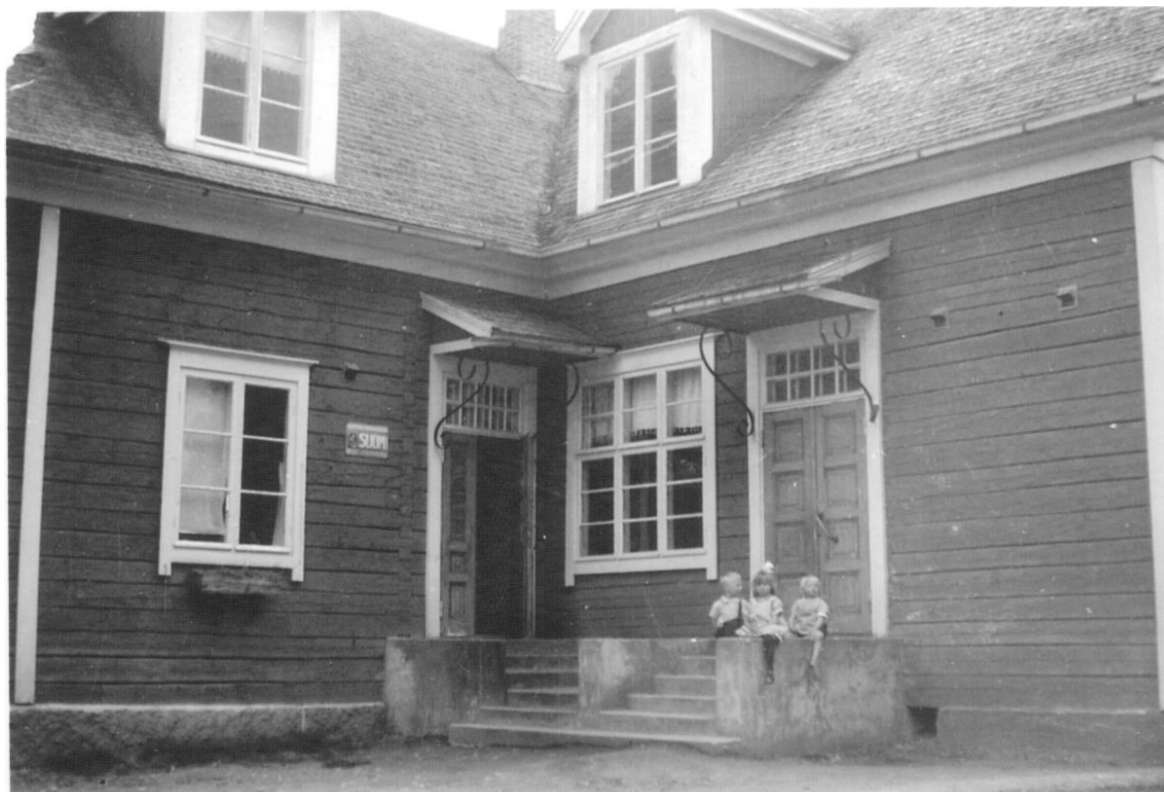
Saneerattaessa 1900-luvun alkupuolella rakennettuja puutaloja, on yleisesti tutkittu alapohjien tuuletusluukkuja (kuva 7), osin energiataloudellisista syistä. Tämä on aiheuttanut kohonneita kosteus arvoja, joka on johtanut rakenteiden lahovaurioihin.

Kuva 7. Kuvassa tuuletusluukku näkyvissä (Kyläkoulun arkisto)
